**“PATOLOGÍAS TÉRMICAS DE ORIGEN FÍSICO EN LA
ENVOLVENTE DEL PABELLÓN “O” CORRESPONDIENTE A LA
ESCUELA PROFESIONAL DE INGENIERÍA CIVIL, MEDIANTE
TERMOGRAFÍA INFRARROJA”**

**PRESENTADO POR:
Bach. APARCO RAMOS, Jhordy Jhorman
PARA OPTAR EL TÍTULO PROFESIONAL DE:
INGENIERO CIVIL**

2019

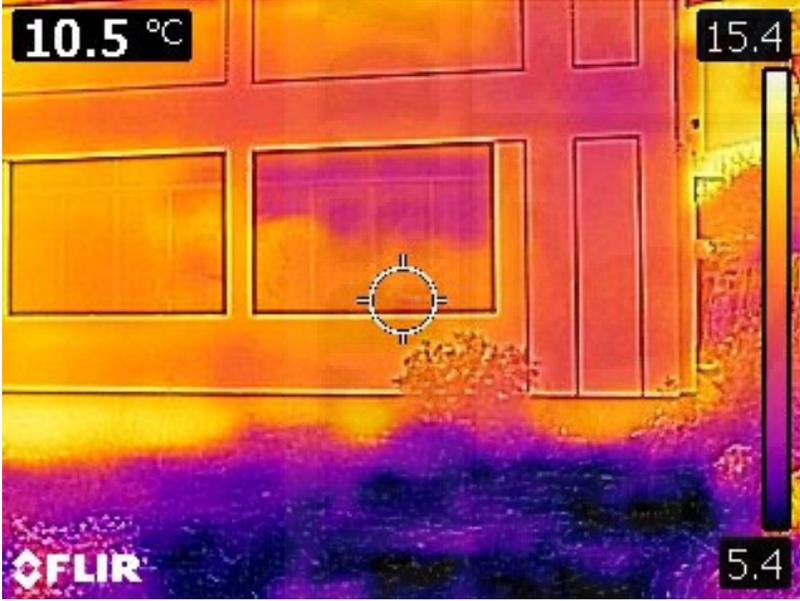
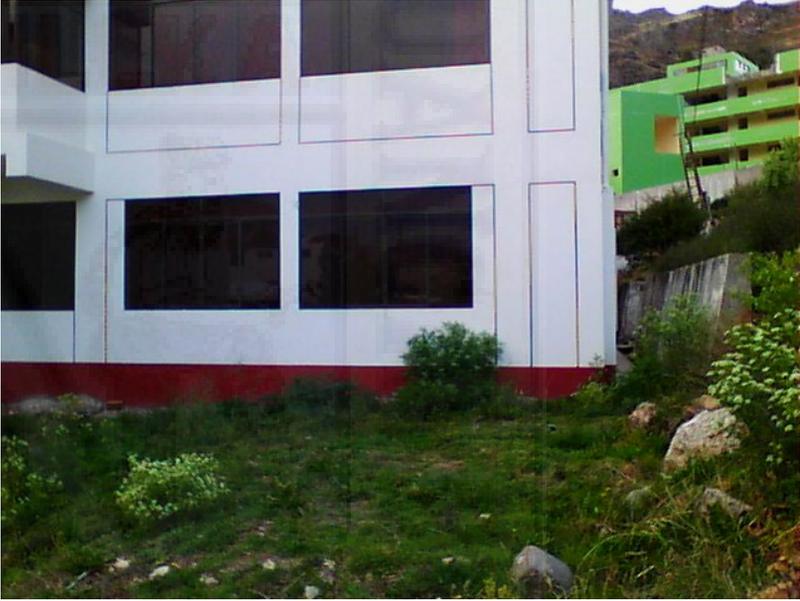
ORIENTACIÓ N	ESTE	ETAPA DE LA CONSTRUCCIÓ N	PRIMERA ETAPA	NIVEL	PRIMERA PLANTA	ELEMENTO- ANALIZAR	MURO
						NUMERACIÓN	2-4-7-9
REGISTRO TERMOGRÁFICO							
IMAGEN TERMOGRÁFICA				IMAGEN VISUAL

EXISTENCIA DE VARIACIÓN TÉRMICA	SI	TIPO DE AMBIENTE	AULA	MATERIAL PREDOMINANT E	CONCRETO	TIPO DE PATOLOGÍA	HUMEDAD CAPILAR

DESCRIPCIÓN DE LA ANOMALÍA	CONSECUENCIAS DE LA PATOLOGÍA	ALTERNATIVA DE SOLUCIÓN
<p>CONCEPTO - PATOLOGÍA TÉRMICA COMÚN EN MUROS Y CIMIENTOS EN CONTACTO CON EL TERRENO, PRINCIPALMENTE SE DEBE A LA ABSORTIVIDAD DE LOS MATERIALES DE CONSTRUCCIÓN.</p> <p>FORMA DE DETECCIÓN - SU DETECCIÓN SE BASA EN QUE LAS HUMEDADES SIEMPRE SE CONDENSAN EN LAS ZONAS MAS FRÍAS, POR LO QUE UN ÁREA FRÍA ES UN INDICADOR DE LA PRESENCIA DE HUMEDAD</p> <p>ANÁLISIS TERMOGRÁFICO - DE ACUERDO AL REGISTRO TÉRMICO OBSERVADO LAS ZONAS MAS FRÍAS SE PRESENTAN EN FORMA CONSTANTE HASTA UNA ALTURA DE 0.40m A PARTIR DEL NIVEL DE PISO TERMINADO POR LO QUE SE ASUME LA EXISTENCIA DE HUMEDAD BASADO EN LA VARIACIÓN DE TEMPERATURA</p>	<p>A MEDIANO PLAZO - DEBIDO A QUE EL AGUA TRANSPORTA SUSTANCIAS SALINAS LAS CUALES AL EVAPORARSE Y CRISTALIZARSE AUMENTAN SU TAMAÑO OCACIONANDO EFLORESCENCIAS ESTAS PODRÍAN AGRIETAR Y SEPARAR EL REVOQUE</p> <p>A LARGO PLAZO - A LARGO PLAZO TRAS EL PROCESO DE AGRIETAMIENTO Y POSTERIOR FILTRACIÓN DE AGUA SE PODRÍA GENERAR CORROSIÓN EN ELEMENTOS DE LA ARMADURA</p>	<p>ANÁLISIS COMO SE PUEDE OBSERVAR EN LA IMAGEN TÉRMICA LAS ZONAS MAS FRÍAS SE PRESENTAN POR LA ACCIÓN DEL SUELO ORGÁNICO LAS CUALES TRANSMITEN HUMEDAD AL ELEMENTO MURO</p> <p>COMO SE PUEDE OBSERVAR EN LA IMAGEN VISIBLE AUN LOS DAÑOS AL REVOQUE NO SE PRESENTAN A PESAR DE LA EXISTENCIA DE HUMEDAD</p> <p>SOLUCIÓN PLANTEADA SE PLANTEA LA INYECCIÓN DE UN BLOQUEADOR DE HUMEDAD EN EL MURO A LA ALTURA DE ZÓCALOS. LOS BLOQUEADORES DE HUMEDAD SON MATERIALES DE SILICONA, INCOLORO, DE BASE ACUOSA QUE BLOQUEAN LA HUMEDAD ASCENDENTE</p>

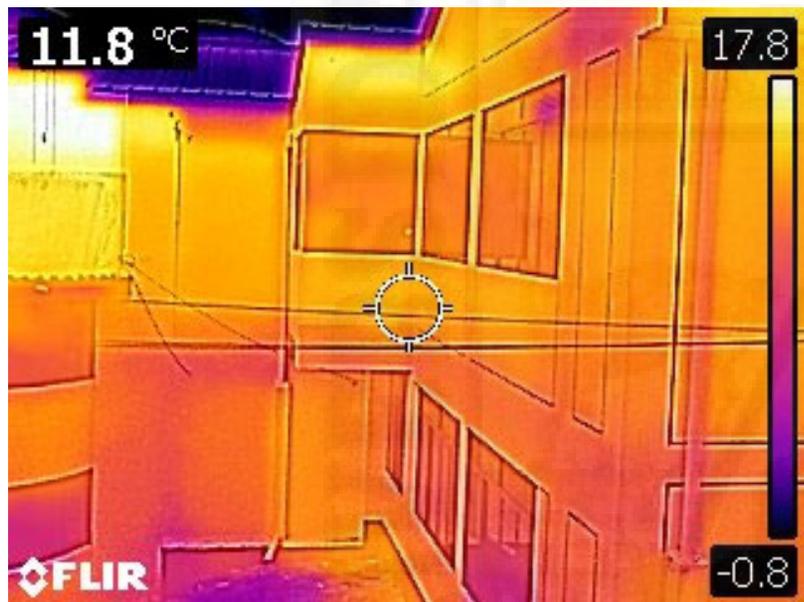
EXISTENCIA DE VARIACIÓN TÉRMICA	SI	TIPO DE AMBIENTE	LABORATORIO	MATERIAL PREDOMINANTE	CONCRETO	TIPO DE PATOLOGÍA	HUMEDAD CAPILAR	-
---------------------------------	----	------------------	-------------	-----------------------	----------	-------------------	-----------------	---

DESCRIPCIÓN DE LA ANOMALÍA	CONSECUENCIAS DE LA PATOLOGÍA	ALTERNATIVA DE SOLUCIÓN
<p>CONCEPTO - PATOLOGÍA TÉRMICA COMÚN EN MUROS Y CIMIENTOS EN CONTACTO CON EL TERRENO, PRINCIPALMENTE SE DEBE A LA ABSORTIVIDAD DE LOS MATERIALES DE CONSTRUCCIÓN.</p> <p>FORMA DE DETECCIÓN - SU DETECCIÓN SE BASA EN QUE LAS HUMEDADES SIEMPRE SE CONDENSAN EN LAS ZONAS MAS FRÍAS, POR LO QUE UN ÁREA FRÍA ES UN INDICADOR DE LA PRESENCIA DE HUMEDAD</p> <p>ANÁLISIS TERMOGRÁFICA - DE ACUERDO AL REGISTRO TÉRMICO OBSERVADO LAS ZONAS MAS FRÍAS SE PRESENTAN EN FORMA CONSTANTE HASTA UNA ALTURA DE 0.40m A PARTIR DEL NIVEL DE PISO TERMINADO POR LO QUE SE ASUME LA EXISTENCIA DE HUMEDAD BASADO EN LA VARIACIÓN DE TEMPERATURA</p>	<p>A MEDIANO PLAZO - DEBIDO A QUE EL AGUA TRANSPORTA SUSTANCIAS SALINAS LAS CUALES AL EVAPORARSE Y CRISTALIZARSE AUMENTAN SU TAMAÑO OCACIONANDO EFLORESCENCIAS ESTAS PODRÍAN AGRIETAR Y SEPARAR EL REVOQUE</p> <p>A LARGO PLAZO - A LARGO PLAZO TRAS EL PROCESO DE AGRIETAMIENTO Y POSTERIOR FILTRACIÓN DE AGUA SE PODRÍA GENERAR CORROSIÓN EN ELEMENTOS DE LA ARMADURA</p>	<p>ANÁLISIS COMO SE PUEDE OBSERVAR EN LA IMAGEN VISIBLE AUN LOS DAÑOS AL REVOQUE NO SE PRESENTAN A PESAR DE LA EXISTENCIA DE HUMEDAD</p> <p>SOLUCIÓN PLANTEADA SE PLANTEA LA INYECCIÓN DE UN BLOQUEADOR DE HUMEDAD EN EL MURO A LA ALTURA DE ZÓCALOS. LOS BLOQUEADORES DE HUMEDAD SON MATERIALES DE SILICONA, INCOLORO, DE BASE ACUOSA QUE BLOQUEAN LA HUMEDAD ASCENDENTE</p>

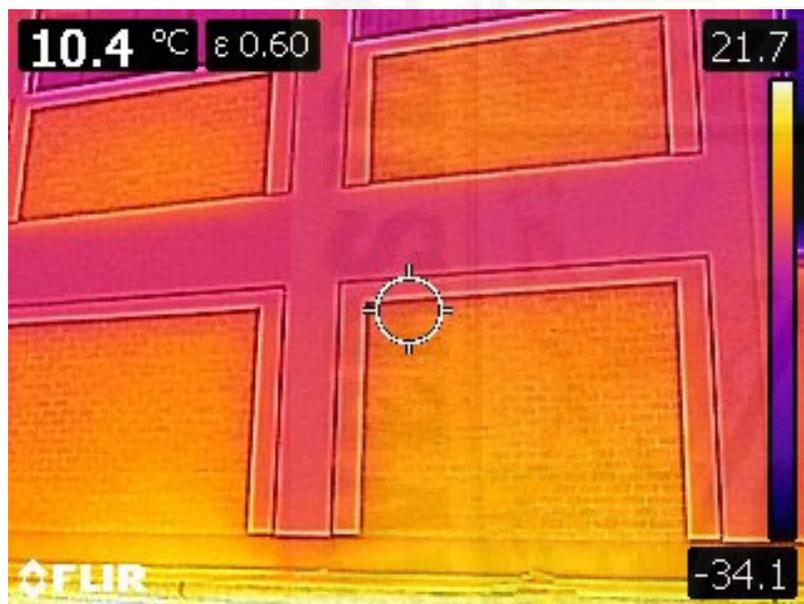
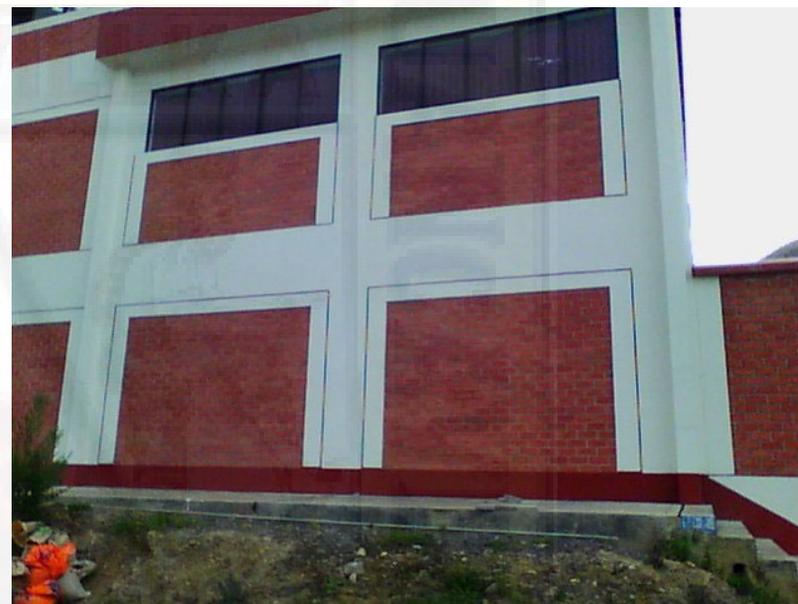
EXISTENCIA DE VARIACIÓN TÉRMICA	SI	TIPO DE AMBIENTE	LABORATORIO	MATERIAL PREDOMINANTE	LADRILLO	TIPO DE PATOLOGÍA	FALLOS DE AISLAMIENTO	-
---------------------------------	----	------------------	-------------	-----------------------	----------	-------------------	-----------------------	---

DESCRIPCIÓN DE LA ANOMALÍA	CONSECUENCIAS DE LA PATOLOGÍA	ALTERNATIVA DE SOLUCIÓN
<p>CONCEPTO</p> <p>- PATOLOGÍA TÉRMICA COMÚN EN MUROS SE PRODUCE POR LA EXCESIVA TRASFERENCIA DE CALOR ENTRE EL INTERIOR Y EL EXTERIOR, GENERANDO ALTAS PERDIDAS DE CALOR EN PERIODOS FRÍOS Y EXCESIVA GANANCIA EN ÉPOCAS CÁLIDAS</p> <p>FORMA DE DETECCIÓN</p> <p>- PARA SU DETECCIÓN NOS APOYAREMOS EN EL CLIMA FRIO QUE PRESENTA NUESTRA REGIÓN POR LO QUE SE BUSCARA EL CONTRASTE TÉRMICO EN HORAS DE LA TARDE AL PROMEDIAR LAS 5PM POSTERIOR A LA ABSORCIÓN DE CALOR PRODUCIDA POR LA EDIFICACIÓN DURANTE EL DÍA.</p> <p>ANÁLISIS TERMOGRÁFICO</p> <p>- DE ACUERDO AL REGISTRO TÉRMICO OBSERVADO SE EVIDENCIA LA EXISTENCIA DE ÁREAS DE MAYOR TEMPERATURA EN LOS MUROS EXTERIORES DE TIPO CARAVISTA EXPONIEDO LA PERDIDA DE CALOR GENERADO POR EL FALLO DE AISLAMIENTO</p>	<p>A CORTO PLAZO</p> <p>- DIMINUCIÓN DE LAS CONDICIONES DE CONFORT DE LOS ESTUDIANTES Y PERSONAL ADMINISTRATIVO QUE REALIZA ACTIVIDADES EN EL PABELLÓN "O" CORRESPONDIENTE A LA ESCUELA PROFESIONAL DE INGENIERÍA CIVIL.</p> <p>A MEDIANO PLAZO</p> <p>- EN UROS BAJOS OCASIONALMENTE SE PODRÍA PRESENTAR PATOLOGÍAS COMO LA HUMEDAD POR INFILTRACIÓN.</p> <p>A LARGO PLAZO</p> <p>- A LARGO PLAZO TRAS EL PROCESO DE AGRIETAMIENTO Y POSTERIOR FILTRACIÓN DE AGUA SE PODRÍA GENERAR CORROSIÓN EN ELEMENTOS DE LA ARMADURA</p> <p>- DISMINUCIÓN DEL APRENDIZAJE POR PARTE DEL ALUMNADO DEL PABELLÓN "O" CORRESPONDIENTE A LA ESCUELA PROFESIONAL DE INGENIERÍA CIVIL</p> <p>- GENERARA DAÑOS A LA SALUD DEL PERSONAL ADMINISTRATIVO QUE CUMPLE FUNCIONES DE MANERA CONTINUA EN EL PABELLÓN "O" CORRESPONDIENTE A LA ESCUELA PROFESIONAL DE INGENIERÍA CIVIL.</p>	<p>ANÁLISIS</p> <p>COMO SE PUEDE OBSERVAR EN LA IMAGEN TERMOGRÁFICA LOS MUROS ABSORBEN EL CALOR DE LOS RAYOS SOLARES DURANTE EL DIA Y LA EMITEN EN HORAS DE LA TARDE PROVOCANDO UNA DISMINUCIÓN DE TEMPERATURA INTERIOR.</p> <p>SOLUCIÓN PLANTEADA</p> <p>COMO ALTERNATIVA DE SOLUCIÓN SE PLANTEA USO DEL SISTEMA SATE (SISTEMA DE AISLAMIENTO TÉRMICO DE EDIFICIOS EL CUAL CONSTA DE 04 CAPAS DE ACUERDO AL SIGUIENTE DETALLE :</p>

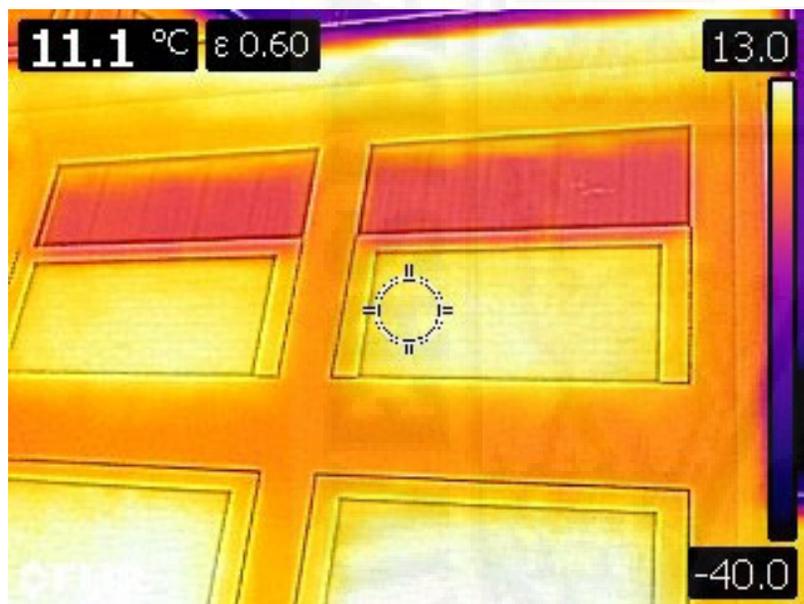
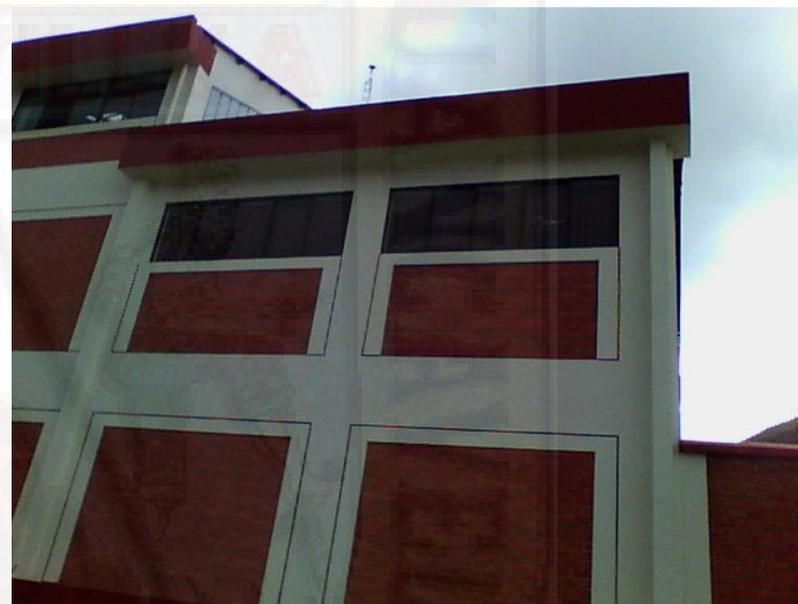
EXISTENCIA DE VARIACIÓN TÉRMICA	SI	TIPO DE AMBIENTE	LABORATORIO	MATERIAL PREDOMINANT E	LADRILLO	TIPO DE PATOLOGÍA	FALLOS DE AISLAMIENTO	-
--	----	---------------------	-------------	------------------------------	----------	----------------------	-----------------------	---

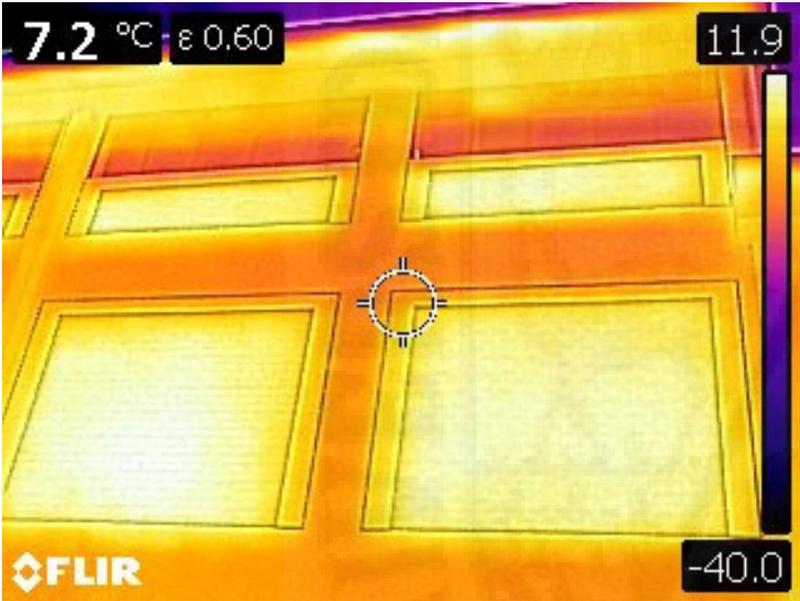
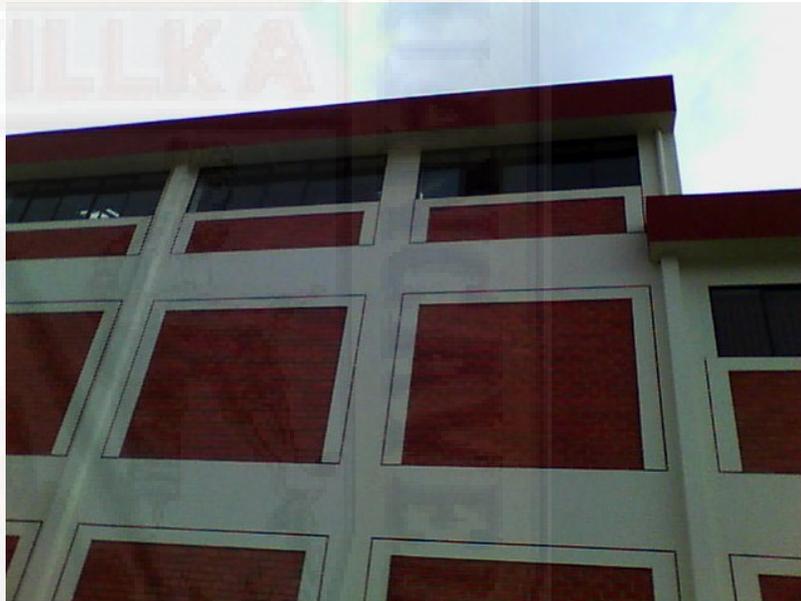
ORIENTACIÓ N	SUR	ETAPA DE LA CONSTRUCCIÓ N	SEGUNDA ETAPA	NIVEL	SEGUNDA PLANTA	ELEMENTO ANALIZAR	MURO
						NUMERACIÓN	45-48-51
REGISTRO TERMOGRÁFICO							
IMAGEN TERMOGRAFÍA				IMAGEN VISUAL

EXISTENCIA DE VARIACIÓN TÉRMICA	SI	TIPO DE AMBIENTE	LABORATORIO	MATERIAL PREDOMINANT E	CONCRETO	TIPO DE PATOLOGÍA	FALLOS DE AISLAMIENTO

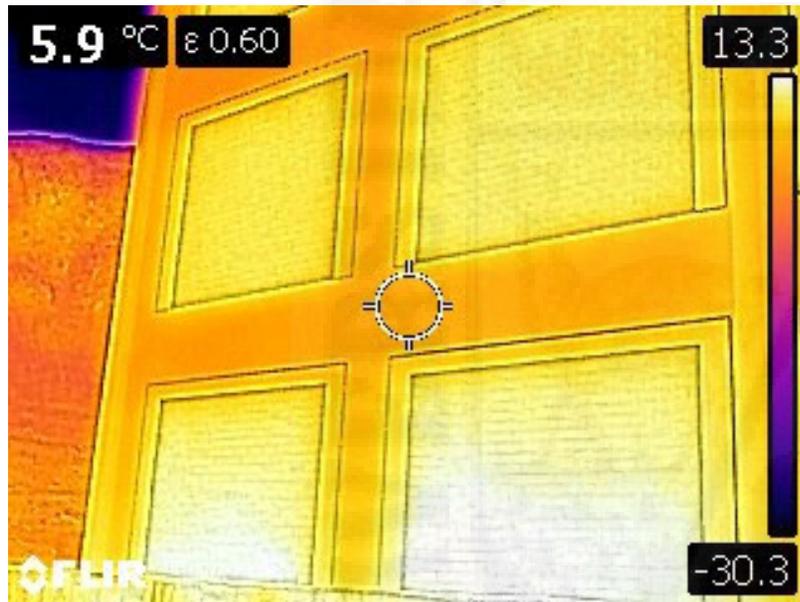
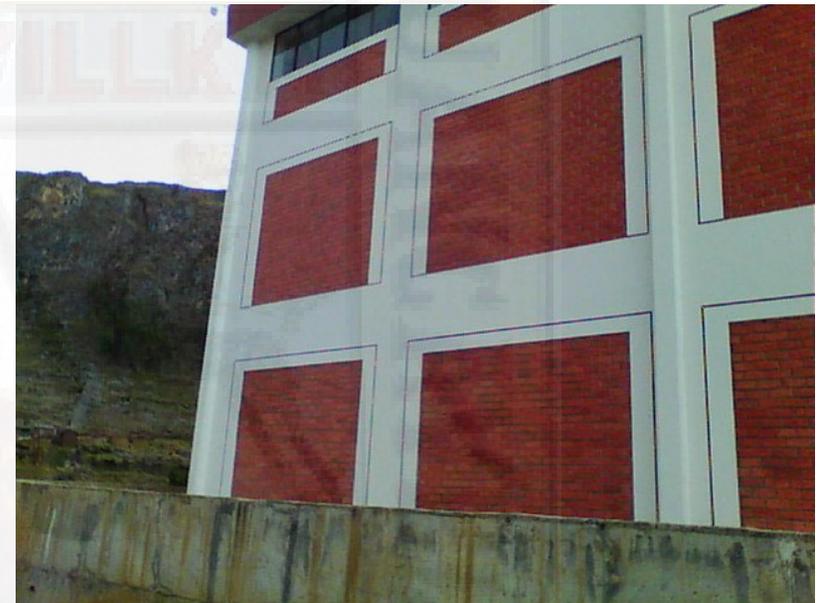
EXISTENCIA DE VARIACIÓN TÉRMICA	SI	TIPO DE AMBIENTE	LABORATORIO	MATERIAL PREDOMINANT E	CONCRETO	TIPO DE PATOLOGÍA	FALLOS DE AISLAMIENTO		
--	----	---------------------	-------------	------------------------------	----------	----------------------	-----------------------	--	--

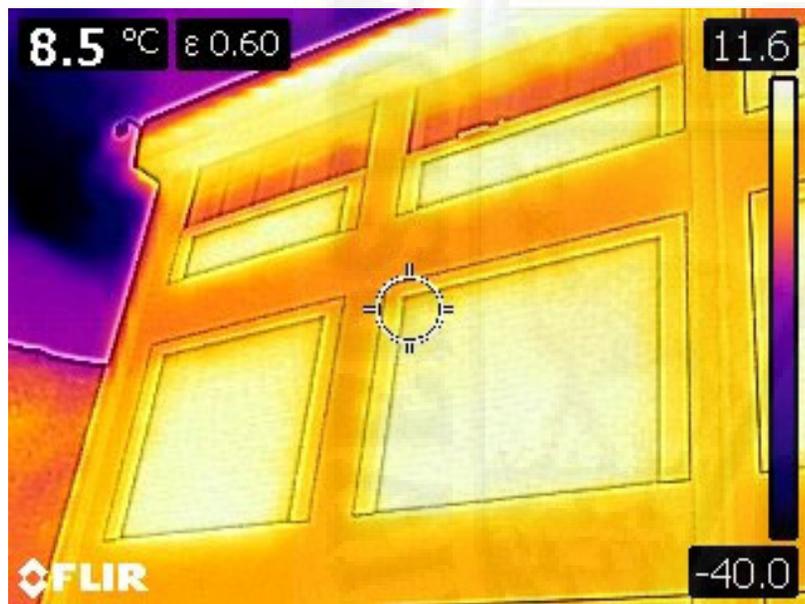
EXISTENCIA DE VARIACIÓN TÉRMICA	SI	TIPO DE AMBIENTE	LABORATORIO	MATERIAL PREDOMINANTE	LADRILLO	TIPO DE PATOLOGÍA	FALLOS DE AISLAMIENTO	
---------------------------------	----	------------------	-------------	-----------------------	----------	-------------------	-----------------------	--

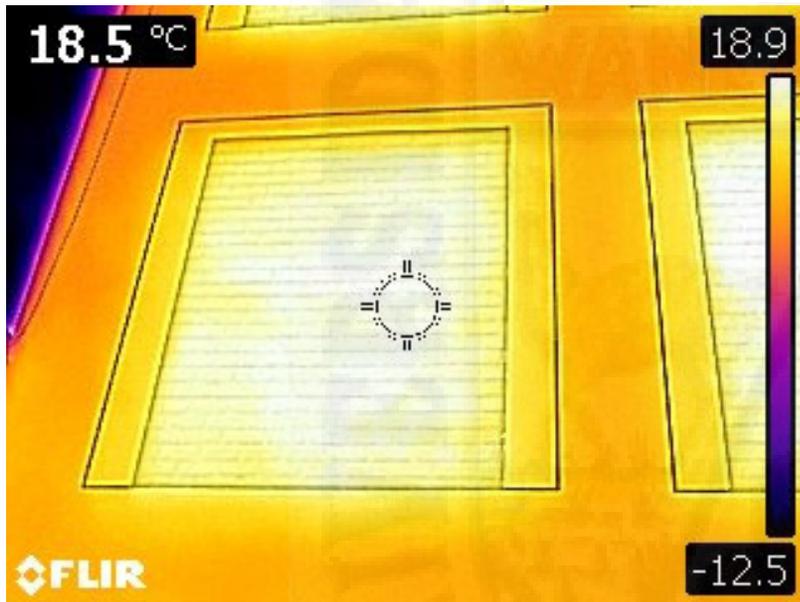
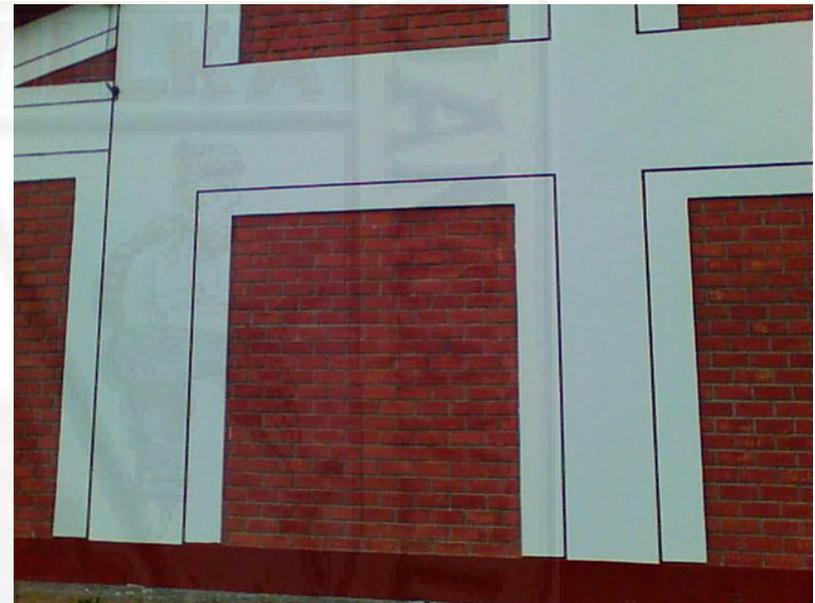
EXISTENCIA DE VARIACIÓN TÉRMICA	SI	TIPO DE AMBIENTE	LABORATORIO	MATERIAL PREDOMINANT E	LADRILLO	TIPO DE PATOLOGÍA	FALLOS DE AISLAMIENTO	
--	----	---------------------	-------------	------------------------------	----------	----------------------	-----------------------	--

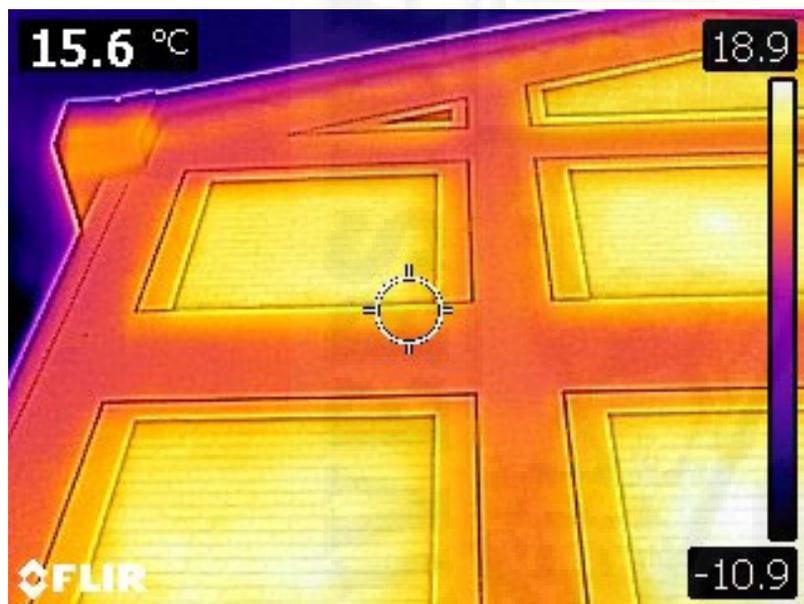
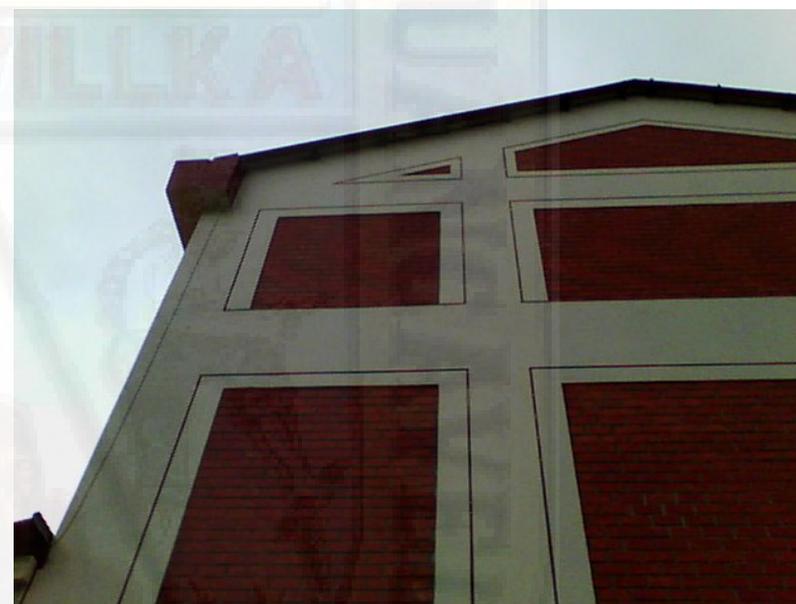
EXISTENCIA DE VARIACIÓN TÉRMICA	SI	TIPO DE AMBIENTE	LABORATORIO	MATERIAL PREDOMINANTE	CONCRETO	TIPO DE PATOLOGÍA	FALLOS DE AISLAMIENTO	
---------------------------------	----	------------------	-------------	-----------------------	----------	-------------------	-----------------------	--

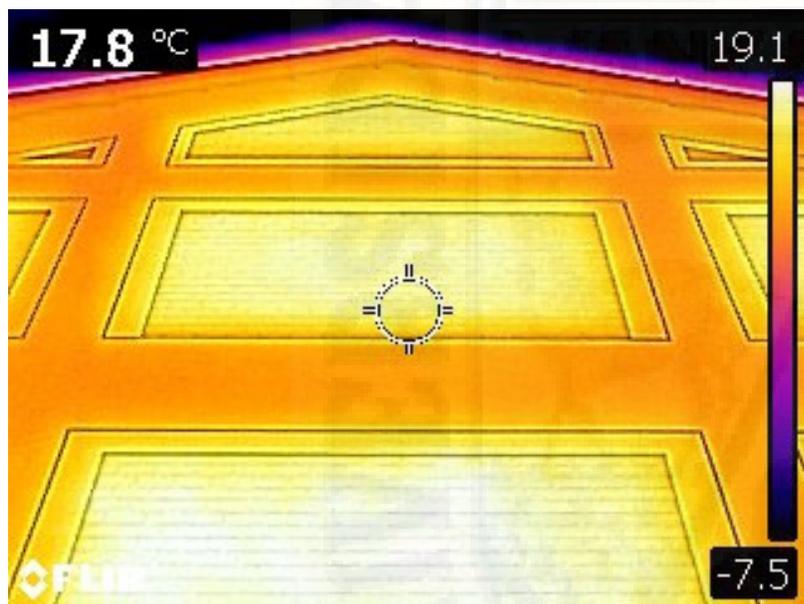
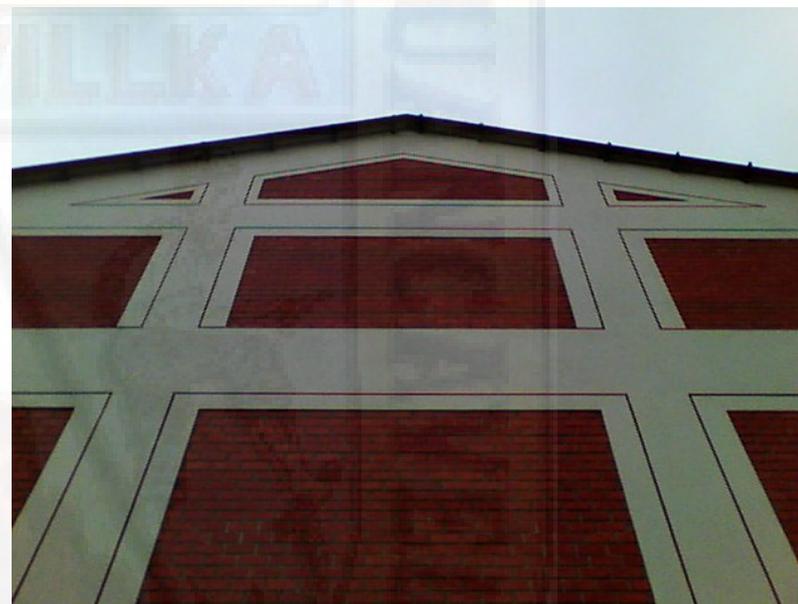
EXISTENCIA DE VARIACIÓN TÉRMICA	SI	TIPO DE AMBIENTE	LABORATORIO	MATERIAL PREDOMINANTE	LADRILLO	TIPO DE PATOLOGÍA	FALLOS DE AISLAMIENTO	-
---------------------------------	----	------------------	-------------	-----------------------	----------	-------------------	-----------------------	---

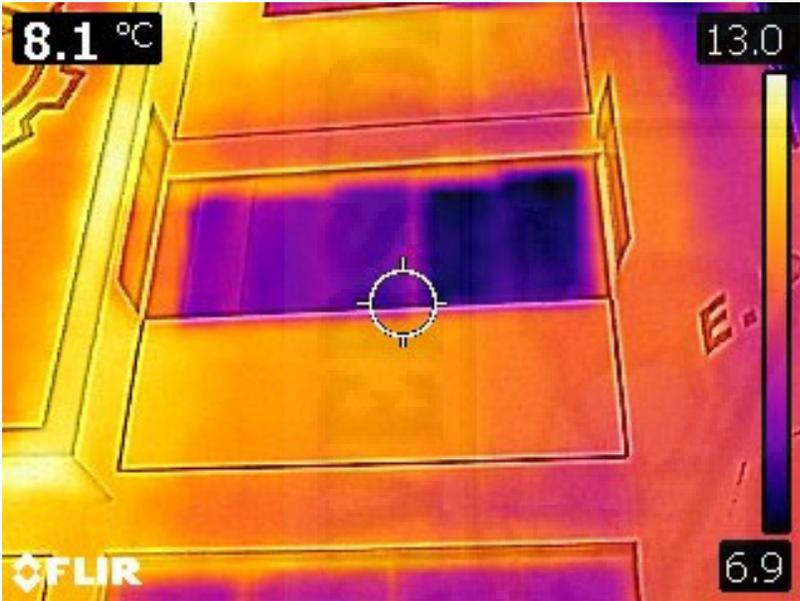
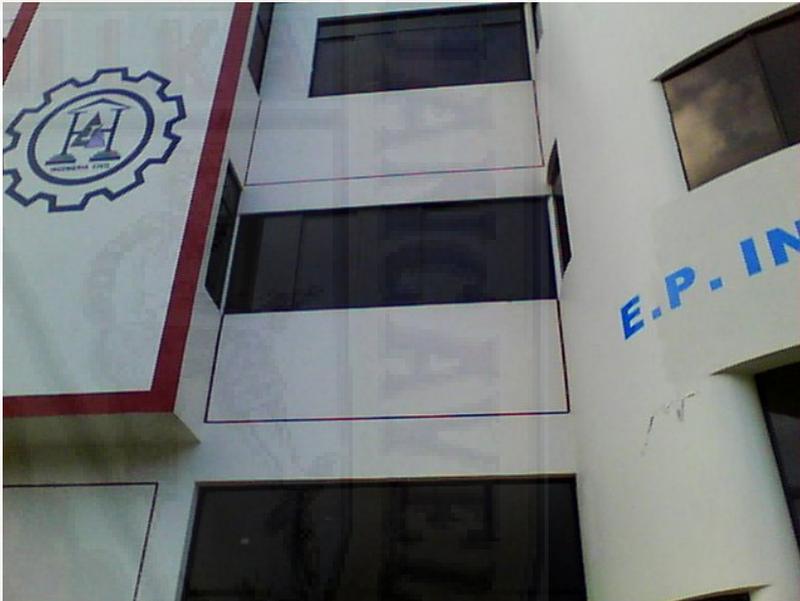
ORIENTACIÓN N	ESTE	ETAPA DE LA CONSTRUCCIÓN N	PRIMERA ETAPA	NIVEL	SEGUNDA PLANTA	ELEMENTO ANALIZAR	MURO
						NUMERACIÓN	17-20
REGISTRO TERMOGRÁFICO							
IMAGEN TERMOGRÁFICA				IMAGEN VISUAL

EXISTENCIA DE VARIACIÓN TÉRMICA	SI	TIPO DE AMBIENTE	AMBIENTE ADMINISTRATIVO	MATERIAL PREDOMINANTE	CONCRETO	TIPO DE PATOLOGÍA	PUNTES TÉRMICOS

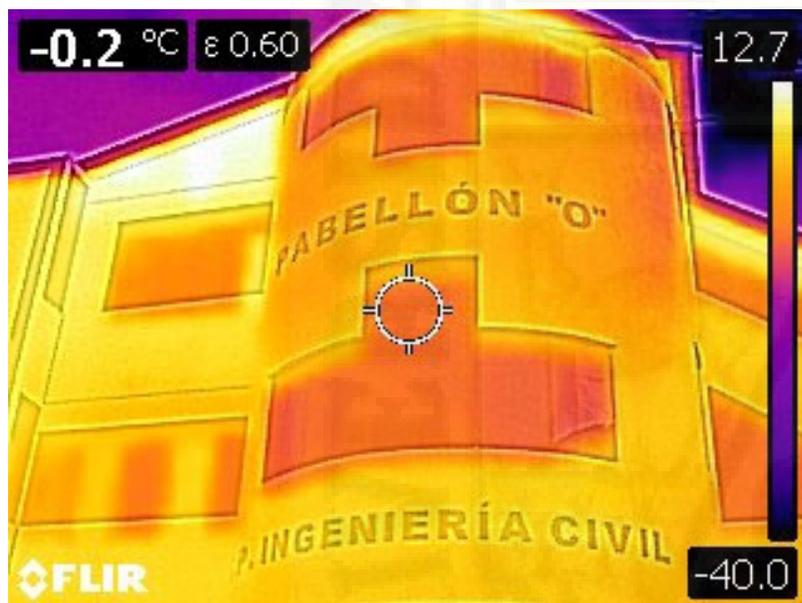
EXISTENCIA DE VARIACIÓN TÉRMICA	SI	TIPO DE AMBIENTE	AMBIENTE ADMINISTRATIVO	MATERIAL PREDOMINANT E	CONCRETO	TIPO DE PATOLOGÍA	PUNTES TÉRMICOS	-
--	----	---------------------	-------------------------	------------------------------	----------	----------------------	-----------------	---

DESCRIPCIÓN DE LA ANOMALÍA	CONSECUENCIAS DE LA PATOLOGÍA	ALTERNATIVA DE SOLUCIÓN
<p>CONCEPTO</p> <p>- PATOLOGÍA TÉRMICA QUE GENERA PERDIDAS DE ENERGÍA EXCESIVA PRINCIPALMENTE EN LOS ENCUENTROS EXISTENTES EN LOS CERRAMIENTOS EN LAS QUE SE EVIDENCIA UNA VARIACIÓN DE LA HUMEDAD DE LA CONSTRUCCIÓN .</p> <p>FORMA DE DETECCIÓN</p> <p>- PARA SU DETECCIÓN NOS APOYAREMOS EN EL CLIMA FRIO QUE PRESENTA NUESTRA REGIÓN YA QUE LOS PUENTES TÉRMICOS SE OBSERVAN MAS FRÍOS DESDE EL EXTERIOR EN ÁREAS DE MAYOR TAMAÑO POR LA PERDIDA DE ENERGÍA.</p> <p>ANÁLISIS TERMOGRÁFICO</p> <p>- DE ACUERDO AL REGISTRO TÉRMICO OBSERVADO SE EVIDENCIA UNA EXCESIVA PERDIDA DE ENERGÍA A TRAVÉS DE LAS VENTANAS IDENTIFICÁNDOLO COMO PUENTE TÉRMICO YA QUE SE OBSERVAN MAS FRÍOS DESDE EL EXTERIOR</p>	<p>A CORTO PLAZO</p> <p>- DISMINUCIÓN DE LAS CONDICIONES DE CONFORT DE LOS ESTUDIANTES Y PERSONAL ADMINISTRATIVO QUE REALIZA ACTIVIDADES EN EL PABELLÓN “O” CORRESPONDIENTE A LA ESCUELA PROFESIONAL DE INGENIERÍA CIVIL.</p> <p>- EXCESIVA PERDIDA DE ENERGÍA ABSORBIDA POR LA EDIFICACIÓN DURANTE EL DÍA</p> <p>A MEDIANO PLAZO</p> <p>- INCREMENTO DE LA FACTURA ENERGÉTICA POR CALEFACCIÓN EN CASO SE OPTE POR ESTE SISTEMA .</p> <p>A LARGO PLAZO</p> <p>- DISMINUCIÓN DEL APRENDIZAJE POR PARTE DEL ALUMNADO DEL PABELLÓN “O” CORRESPONDIENTE A LA ESCUELA PROFESIONAL DE INGENIERÍA CIVIL</p> <p>- GENERARA DAÑOS A LA SALUD DEL PERSONAL ADMINISTRATIVO QUE CUMPLE FUNCIONES DE MANERA CONTINUA EN EL PABELLÓN “O” CORRESPONDIENTE A LA ESCUELA PROFESIONAL DE INGENIERÍA CIVIL.</p>	<p>ANÁLISIS</p> <p>COMO SE PUEDE OBSERVAR EN LA IMAGEN TÉRMICA EXISTE UNA EXCESIVA PERDIDA DE ENERGÍA POR EL SISTEMA DE VENTANAS EXISTENTE (VIDRIO- ALUMINIO), EL CUAL GENERA UN ENFRIAMIENTO EXCESIVO EN HORAS DE LA TARDE Y MAÑANA</p> <p>SOLUCIÓN PLANTEADA</p> <p>SE PLANTEA LA RENOVACIÓN DE VENTANAS POR UN SISTEMA QUE CONTEMPLA EL AISLAMIENTO TÉRMICO(SISTEMA DOBLE VIDRIO BAJO EMISIVO + SISTEMA DE PERFILES MULTICÁMARA).</p> <p>ES IMPORTANTE CONSIDERAR QUE EL SISTEMA CONTEMPLA ALTOS VALORES DE TRANSMITANCIA PARA FACILITAR LA ABSORCIÓN DE CALOR Y DISMINUIR LOS COSTES DE ENERGÍA EN CASO SE OPTE POR SISTEMAS DE CALEFACCIÓN</p>

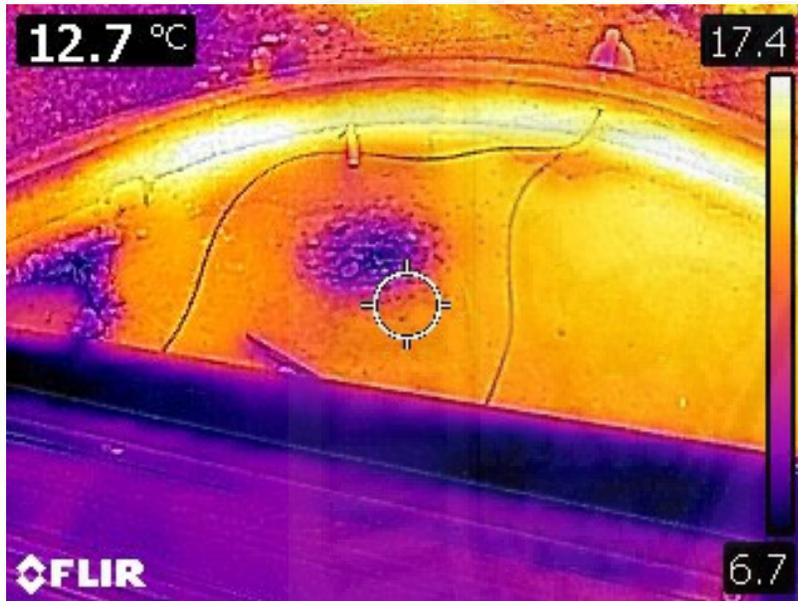
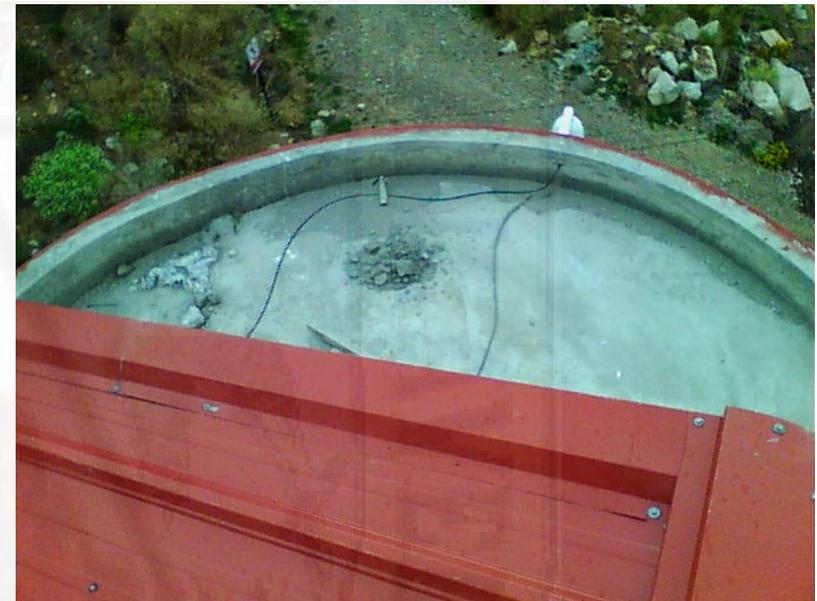
EXISTENCIA DE VARIACIÓN TÉRMICA	SI	TIPO DE AMBIENTE	AMBIENTE ADMINISTRATIVO	MATERIAL PREDOMINANTE	LOSA ALIGERADA	TIPO DE PATOLOGÍA	HUMEDAD POR INFILTRACIÓN	ÁREA APROXIMADA	1.2 M2
---------------------------------	----	------------------	-------------------------	-----------------------	----------------	-------------------	--------------------------	-----------------	--------

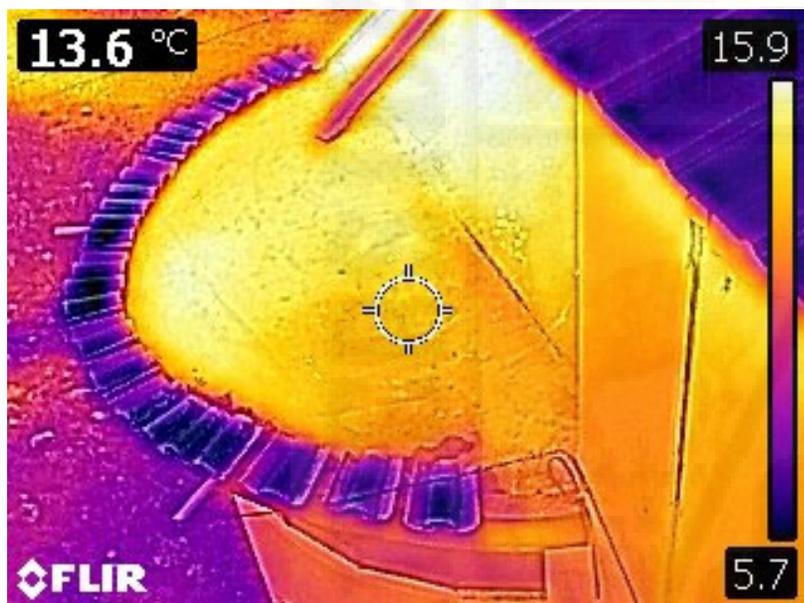
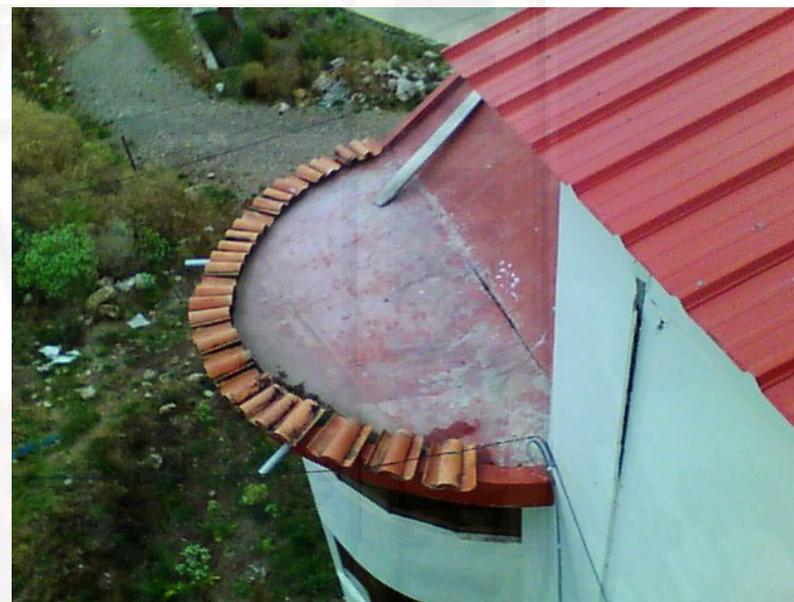
EXISTENCIA DE VARIACIÓN TÉRMICA	SI	TIPO DE AMBIENTE	ACCESOS	MATERIAL PREDOMINANTE	LOSA ALIGERADA	TIPO DE PATOLOGÍA	HUMEDAD POR INFILTRACIÓN	ÁREA APROXIMADA	0.35M2
---------------------------------	----	------------------	---------	-----------------------	----------------	-------------------	--------------------------	-----------------	--------

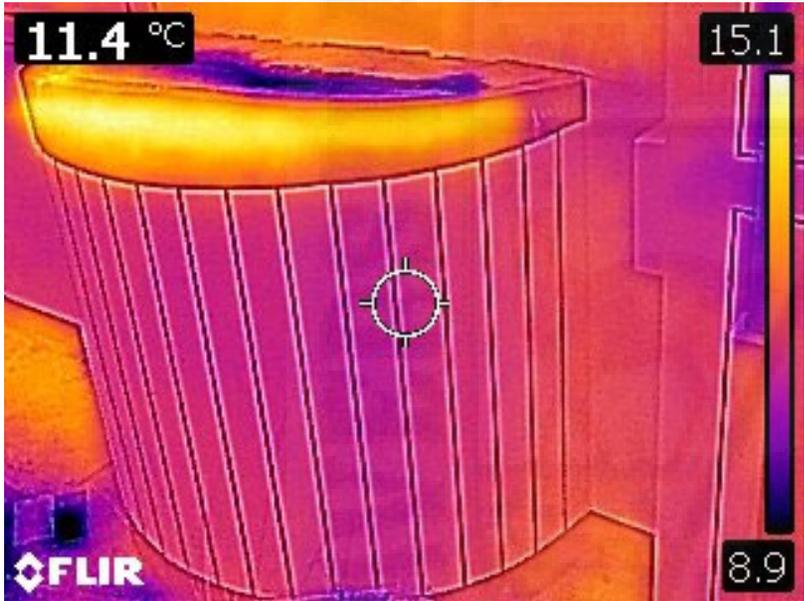
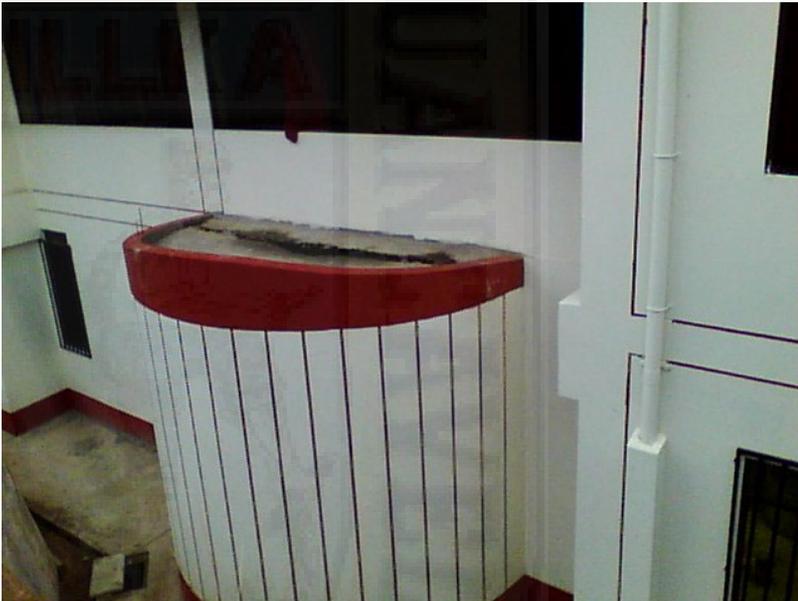
ORIENTACIÓ N	NORTE	ETAPA DE LA CONSTRUCCIÓ N	PRIMERA ETAPA	NIVEL	PRIMERA PLANTA	ELEMENTO- ANALIZAR	CUBIERTAS PLANA		
						NUMERACIÓN	3		
REGISTRO TERMOGRÁFICO									
IMAGEN TERMOGRAFÍA				IMAGEN VISUAL

EXISTENCIA DE VARIACIÓN TÉRMICA	SI	TIPO DE AMBIENTE	LABORATORIO	MATERIAL PREDOMINANT E	LOSA ALIGERADA	TIPO DE PATOLOGÍA	HUMEDAD POR INFILTRACIÓN	ÁREA APROXIMADA.	2.25 M2

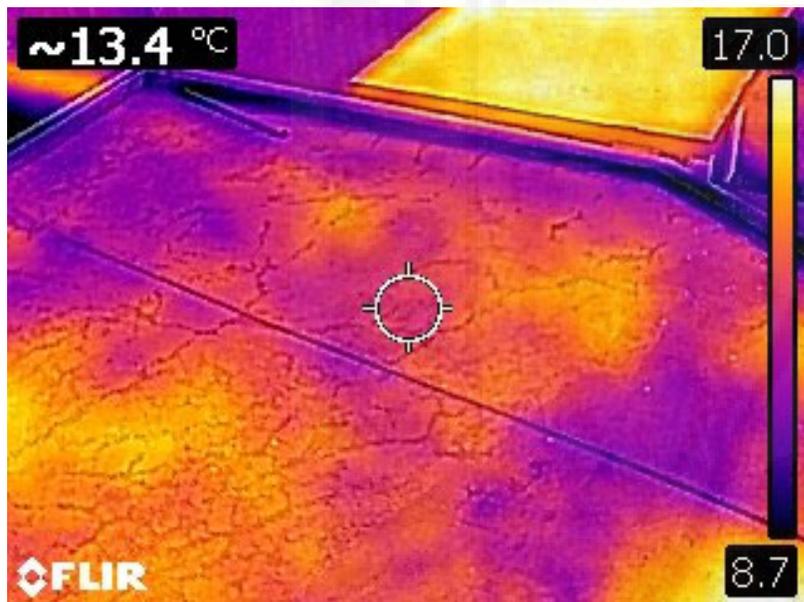
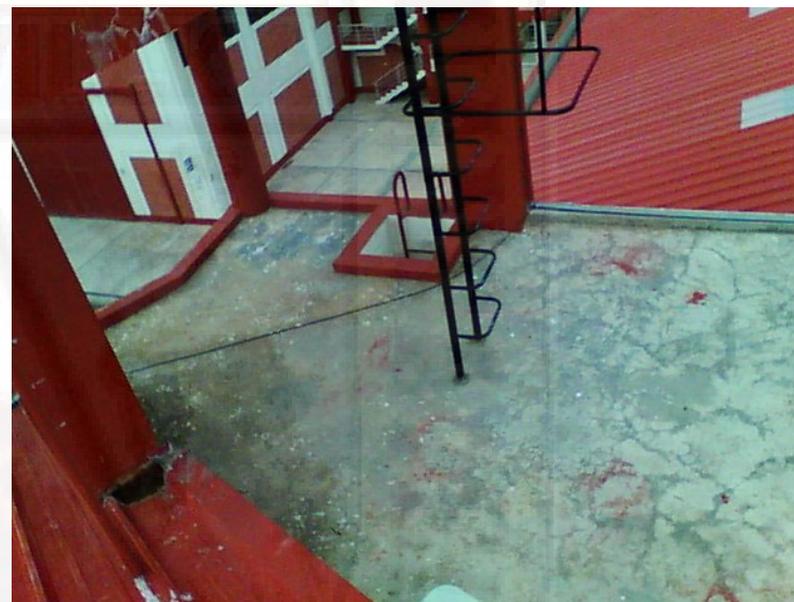
EXISTENCIA DE VARIACIÓN TÉRMICA	SI	TIPO DE AMBIENTE	SERVICIOS HIGIÉNICOS	MATERIAL PREDOMINANT E	LOSA ALIGERADA	TIPO DE PATOLOGÍA	HUMEDAD POR INFILTRACIÓN	ÁREA APROXIMADA	6M2
--	----	---------------------	----------------------	------------------------------	----------------	----------------------	--------------------------	--------------------	-----

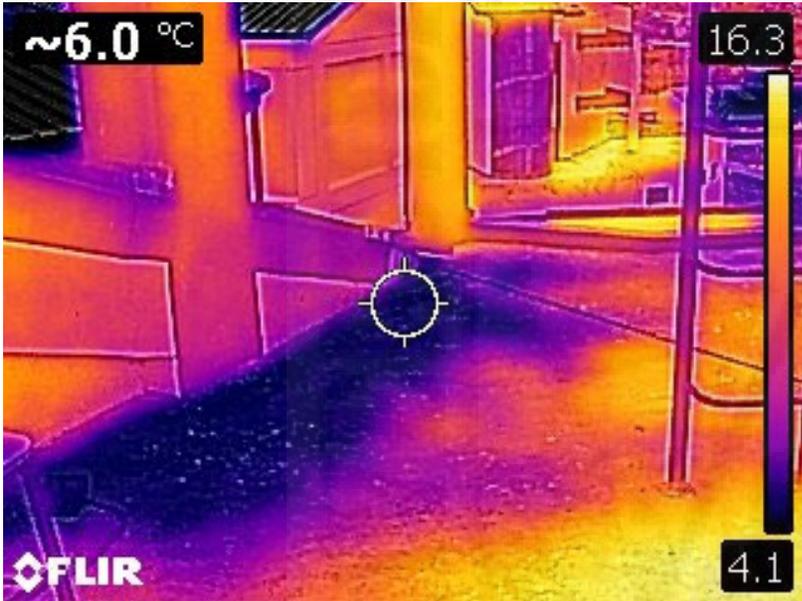
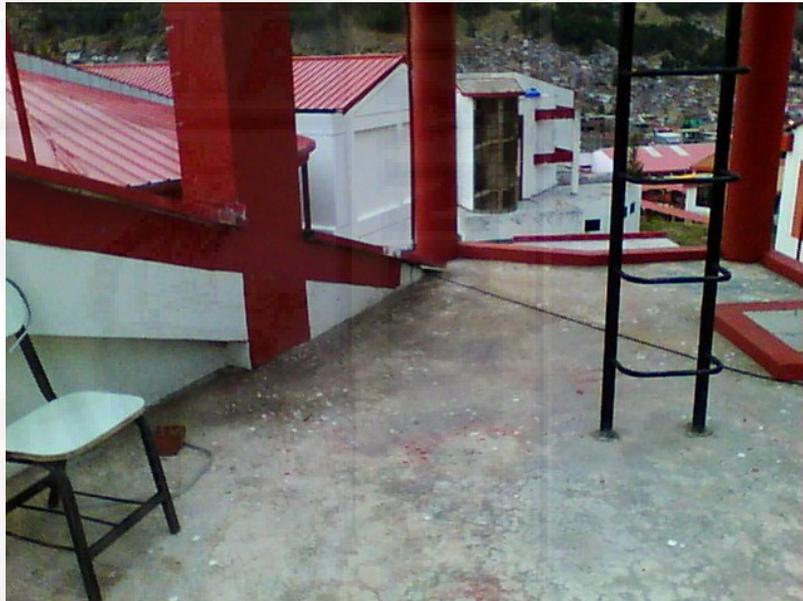
ORIENTACIÓ N	ETAPA DE LA CONSTRUCCIÓ N	SEGUNDA ETAPA	NIVEL	SEGUNDA PLANTA	ELEMENTO- ANALIZAR	CUBIERTAS PLANA			
					NUMERACIÓN	4			
REGISTRO TERMOGRÁFICO									
IMAGEN TERMOGRÁFICA				IMAGEN VISUAL

EXISTENCIA DE VARIACIÓN TÉRMICA	SI	TIPO DE AMBIENTE	SERVICIOS HIGIÉNICOS	MATERIAL PREDOMINANT E	LOSA ALIGERADA	TIPO DE PATOLOGÍA	PUNTES TÉRMICOS	LONGITUD APROXIMADA	4.7 ML

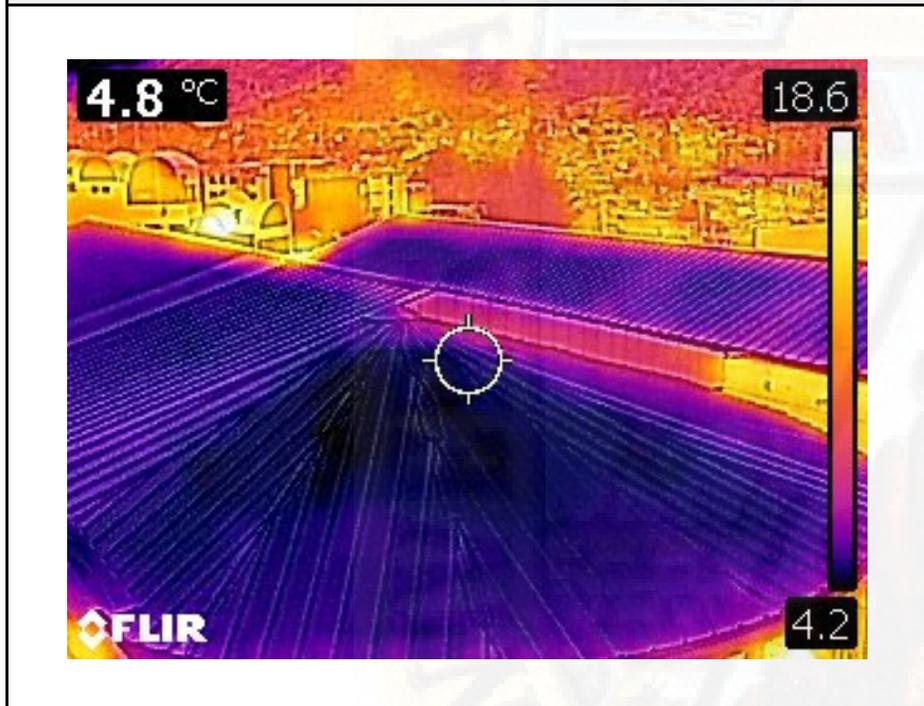
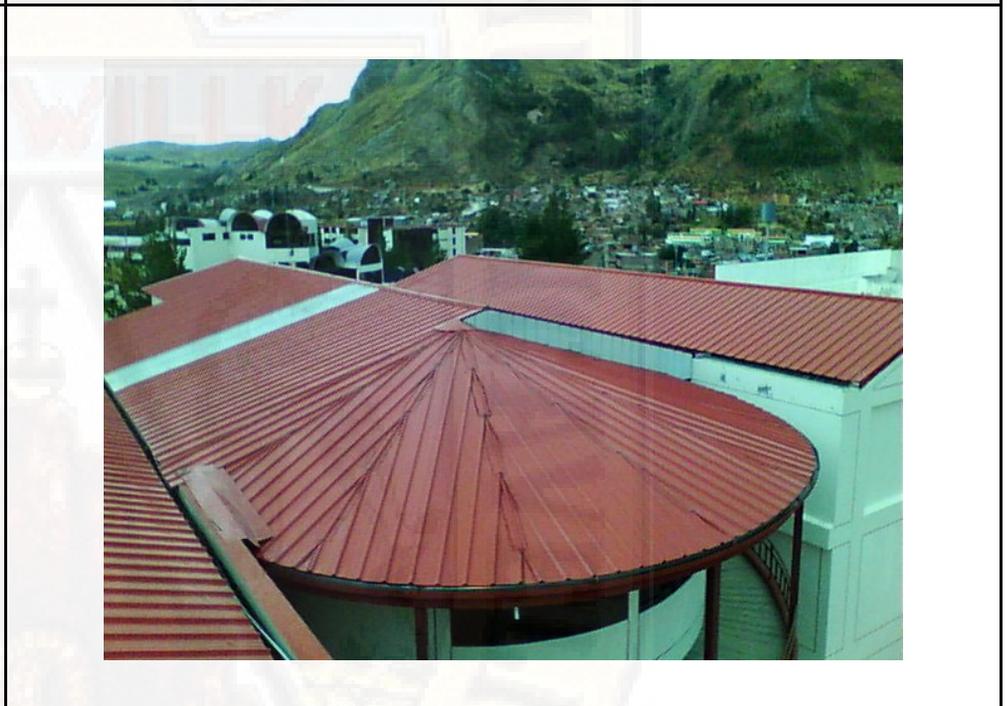
EXISTENCIA DE VARIACIÓN TÉRMICA	SI	TIPO DE AMBIENTE	AMBIENTE ADMINISTRATIVO	MATERIAL PREDOMINANTE	ALUZINC	TIPO DE PATOLOGÍA	INFILTRACIÓN DE AIRE EXTERIOR	
---------------------------------	----	------------------	-------------------------	-----------------------	---------	-------------------	-------------------------------	--

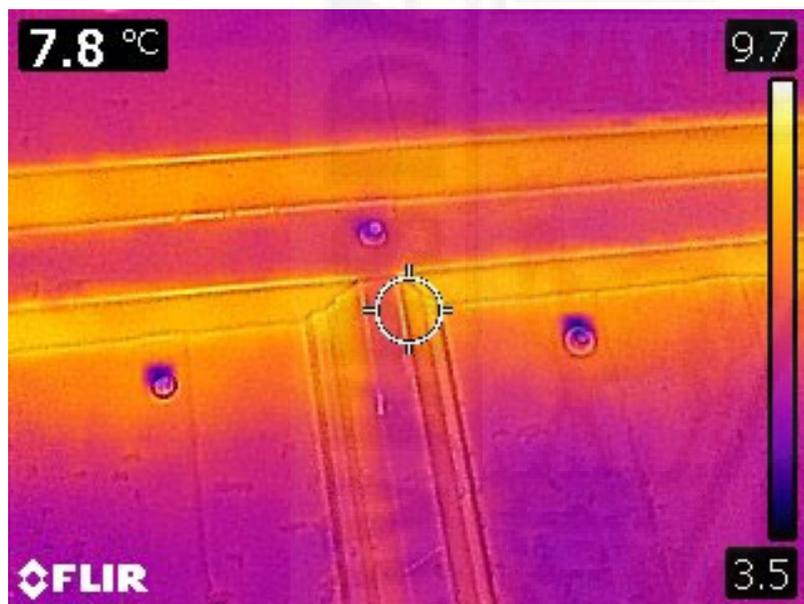
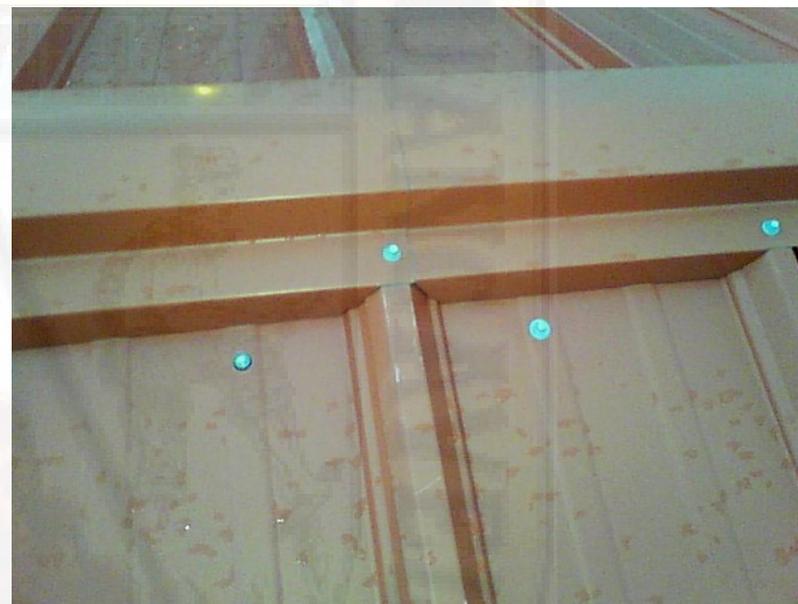
EXISTENCIA DE VARIACIÓN TÉRMICA	SI	TIPO DE AMBIENTE	AULA	MATERIAL PREDOMINANTE	ALUZINC	TIPO DE PATOLOGÍA	HUMEDAD POR INFILTRACIÓN	-
---------------------------------	----	------------------	------	-----------------------	---------	-------------------	--------------------------	---

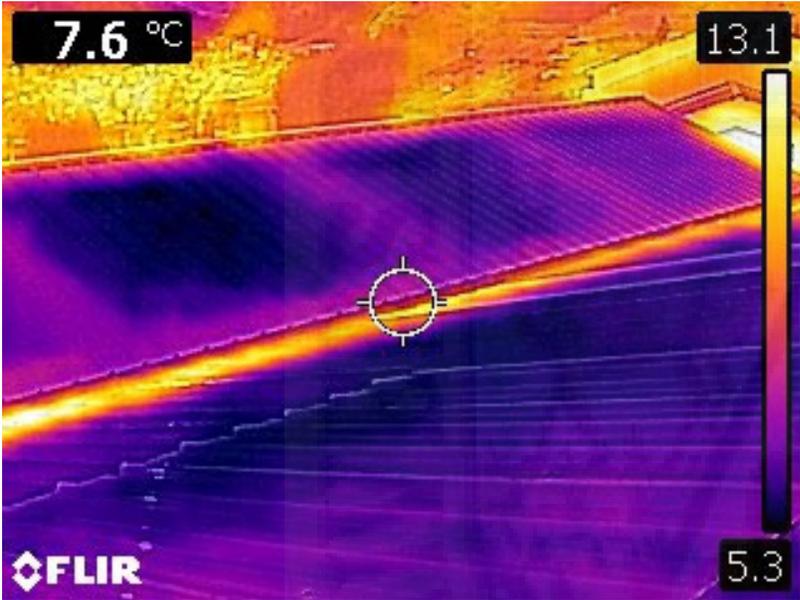
ORIENTACIÓ N		ETAPA DE LA CONSTRUCCIÓ N	SEGUNDA ETAPA	NIVEL	TERCERA PLANTA	ELEMENTO ANALIZAR	CUBIERTA DISCONTINUA
						NUMERACIÓN	2IZ-2DE
REGISTRO TERMOGRÁFICO							
IMAGEN TERMOGRÁFICA				IMAGEN VISUAL

EXISTENCIA DE VARIACIÓN TÉRMICA	SI	TIPO DE AMBIENTE	AULA	MATERIAL PREDOMINANT E	ALUZINC	TIPO DE PATOLOGÍA	PUNTES TÉRMICOS

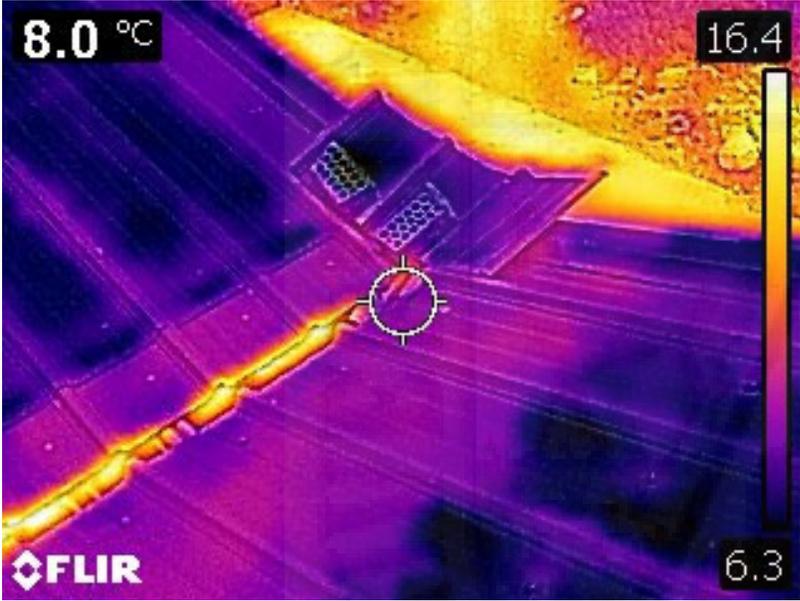
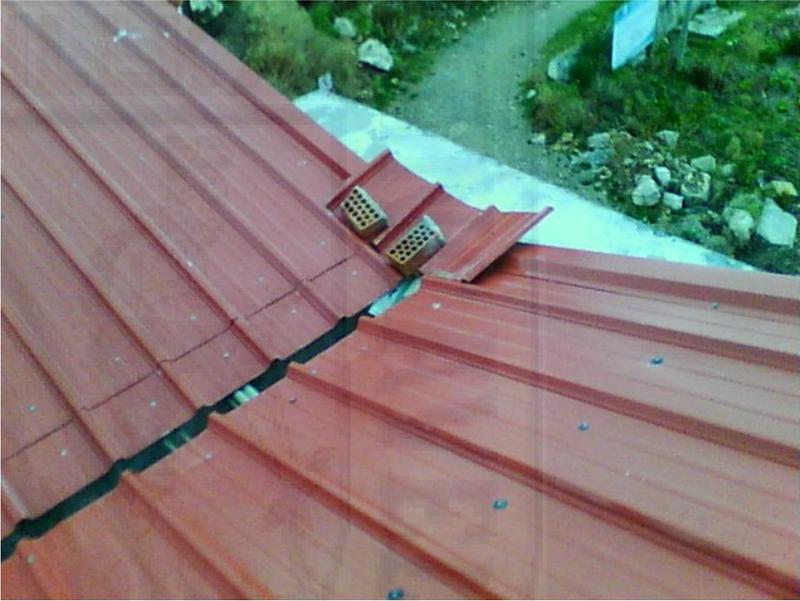
ORIENTACIÓN N	ESTE	ETAPA DE LA CONSTRUCCIÓN N	SEGUNDA ETAPA	NIVEL	TERCERA PLANTA	ELEMENTO ANALIZAR	CUBIERTA DISCONTINUA
						NUMERACIÓN	4IZ-4DE
REGISTRO TERMOGRÁFICO							
IMAGEN TERMOGRÁFICA				IMAGEN VISUAL

EXISTENCIA DE VARIACIÓN TÉRMICA	SI	TIPO DE AMBIENTE	AULA	MATERIAL PREDOMINANTE	ALUZINC	TIPO DE PATOLOGÍA	PUENTES TÉRMICOS
