**“PATOLOGÍAS TÉRMICAS DE ORIGEN FÍSICO EN LA
ENVOLVENTE DEL PABELLÓN “O” CORRESPONDIENTE A LA
ESCUELA PROFESIONAL DE INGENIERÍA CIVIL, MEDIANTE
TERMOGRAFÍA INFRARROJA”**

**PRESENTADO POR:
Bach. APARCO RAMOS, Jhordy Jhorman
PARA OPTAR EL TÍTULO PROFESIONAL DE:
INGENIERO CIVIL**

2019

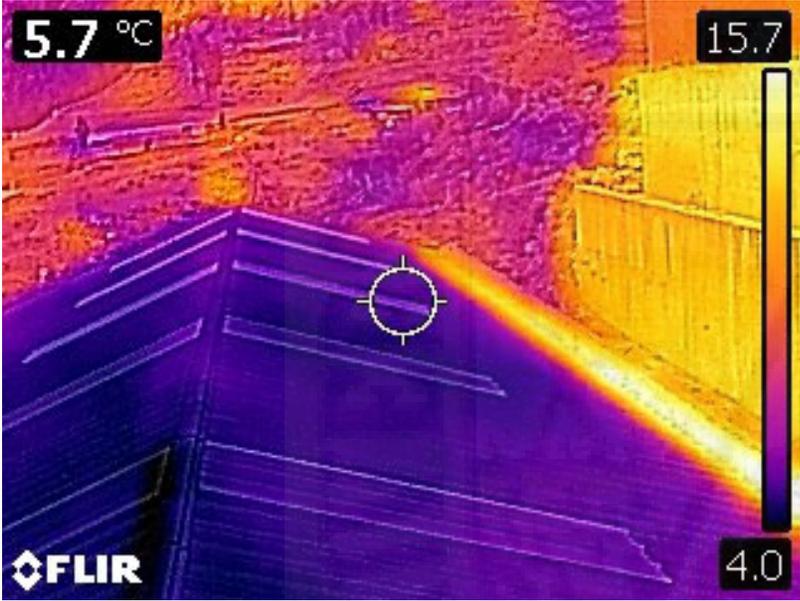
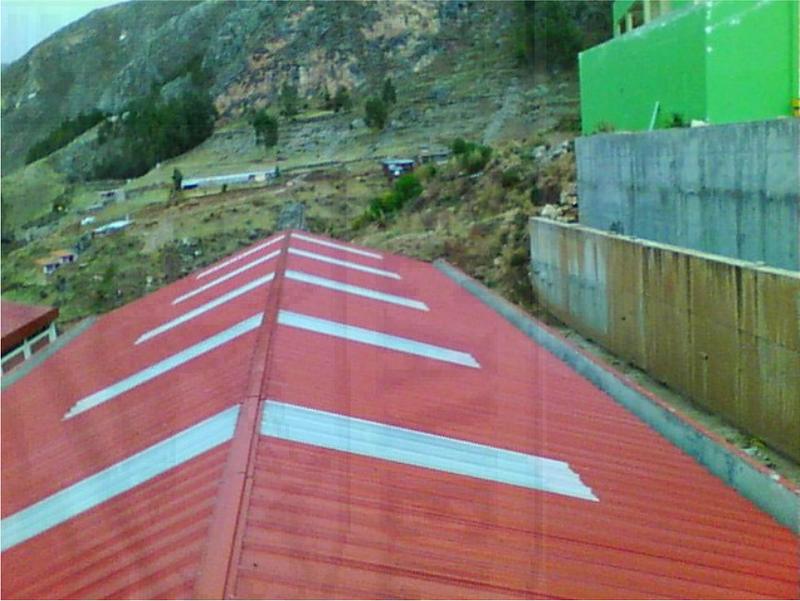
ORIENTACIÓ N	ESTE	ETAPA DE LA CONSTRUCCIÓ N	SEGUNDA ETAPA	NIVEL	SEGUNDA PLANTA	ELEMENTO ANALIZAR	CUBIERTA DISCONTINUA
						NUMERACIÓN	8IZ-8DE
REGISTRO TERMOGRÁFICO							
<u>IMAGEN TERMOGRÁFICA</u>				<u>IMAGEN VISUAL</u>

EXISTENCIA DE VARIACIÓN TÉRMICA	SI	TIPO DE AMBIENTE	LABORATORIO	MATERIAL PREDOMINANT E	ALUZINC	TIPO DE PATOLOGÍA	PUENTES TÉRMICOS
