# UNIVERSIDAD NACIONAL DE HUANCVELICA

FACULTAD DE INGENIERÍA DE MINAS - CIVIL - AMBIENTAL  
ESCUELA PROFESIONAL DE INGENIERÍA CIVIL

**"DETERMINACIÓN Y EVALUACIÓN DE LAS PATOLOGÍAS DEL CONCRETO EN  
LAS PLATAFORMAS DEPORTIVAS DE LAS INSTITUCIONES EDUCATIVAS DEL  
DISTRITO DE HUANCVELICA PROVINCIA DE HUANCVELICA"**

**LIRCAY - HUANCVELICA  
2015**

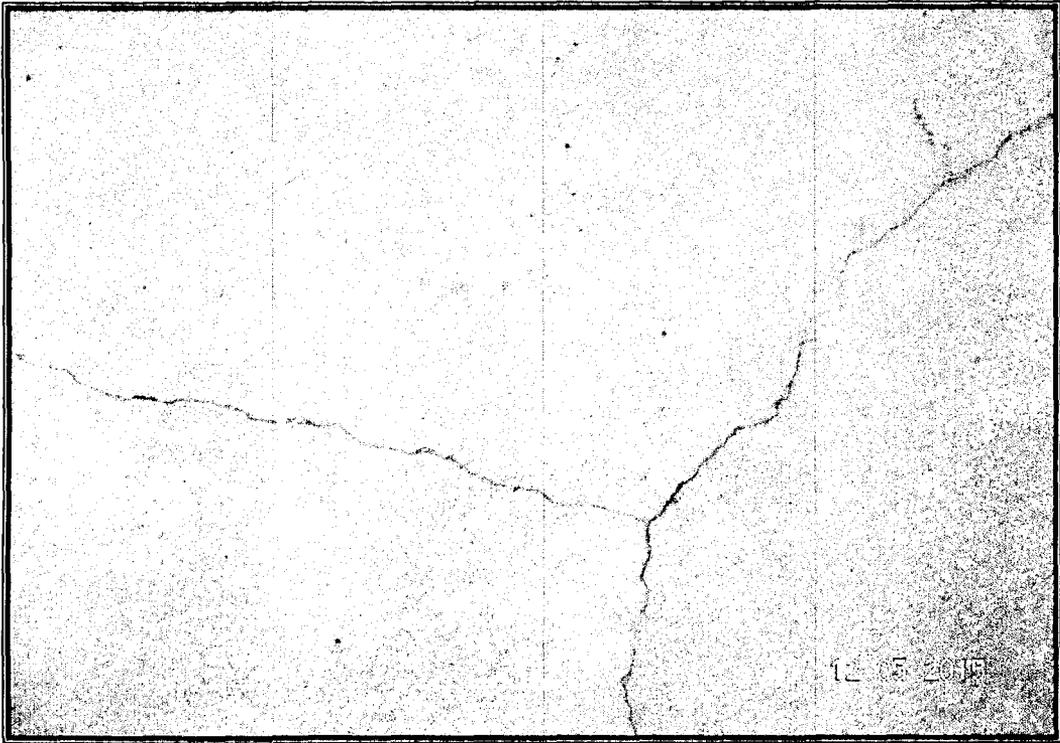
**"GRIETAS LINEALES"**

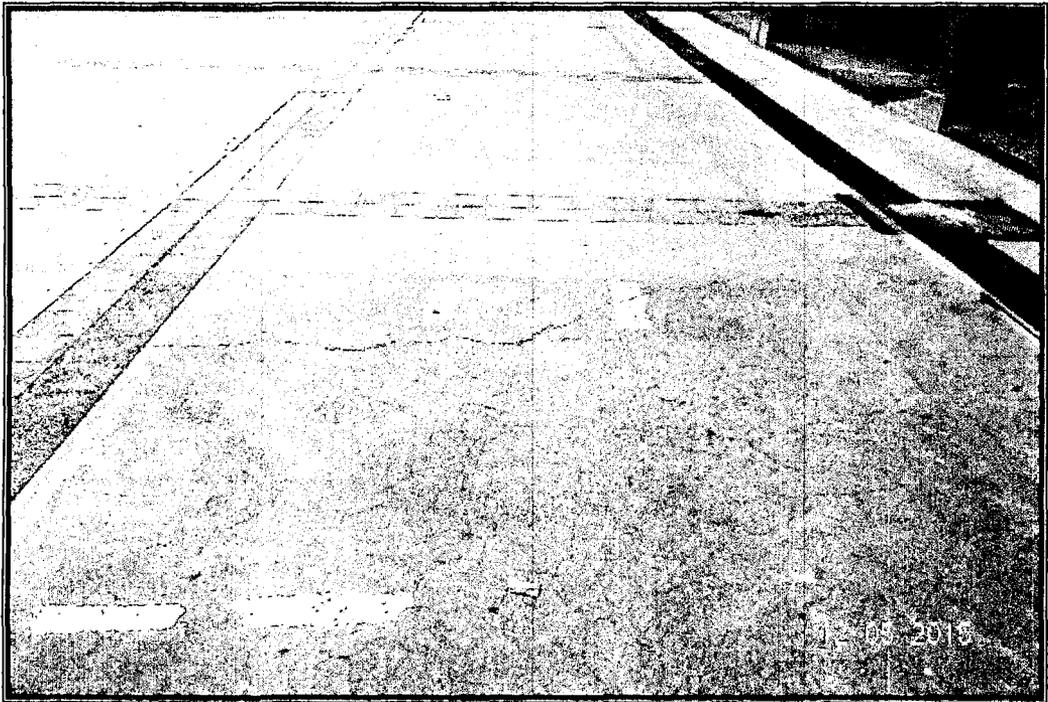
**"GRIETAS EN ESQUINA"**

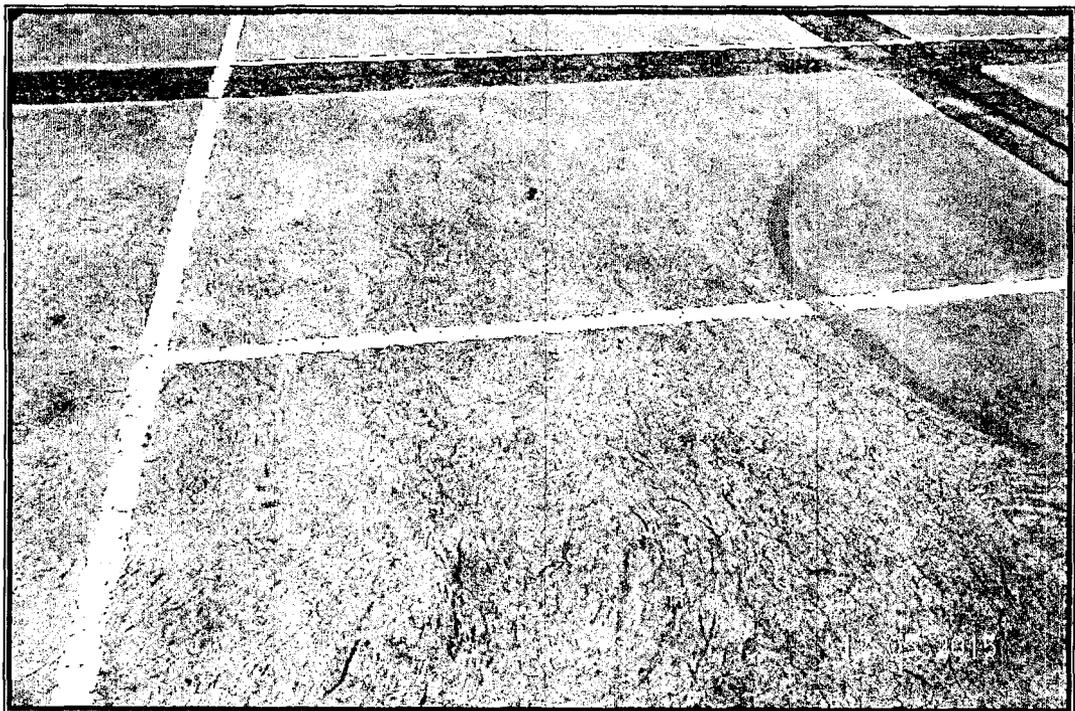
**"GRIETAS LINEALES"**

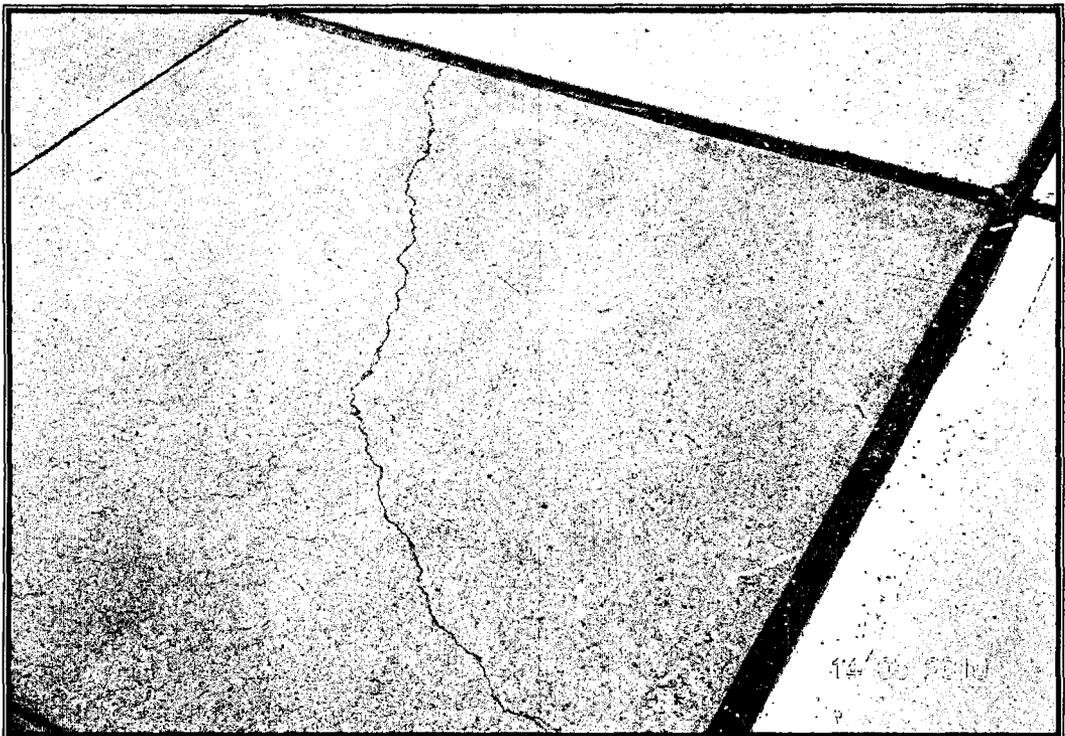
**"GRIETAS EN ESQUINA"**

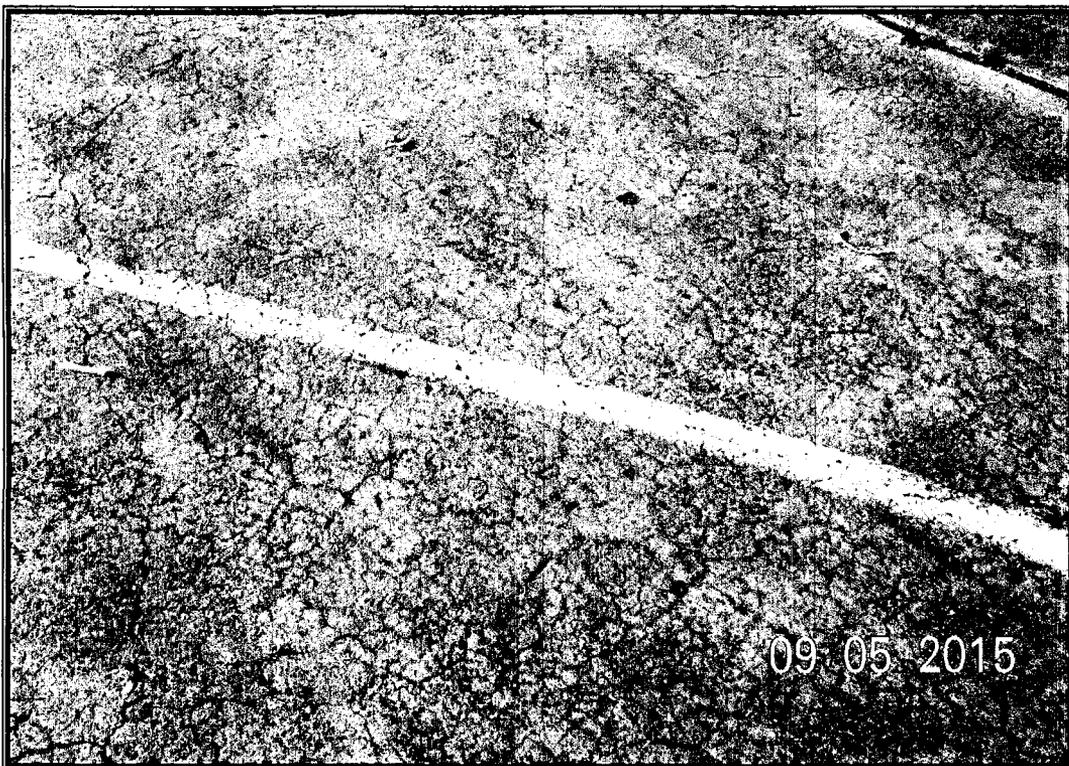
**“GRIETAS LINEALES”**
