UNIVERSIDAD NACIONAL DE HUANCAVELICA

TESIS

**“VULNERABILIDAD SÍSMICA DE LAS IPRESS DE
LA RED DE SALUD DE HUANCAVELICA”**

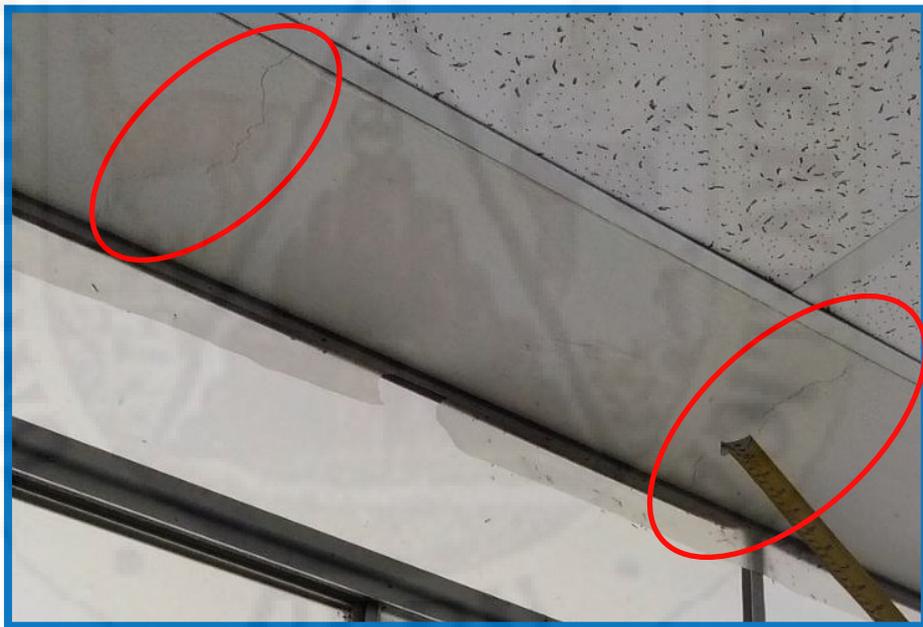
Vigas presentan grietas de hasta 2 mm.

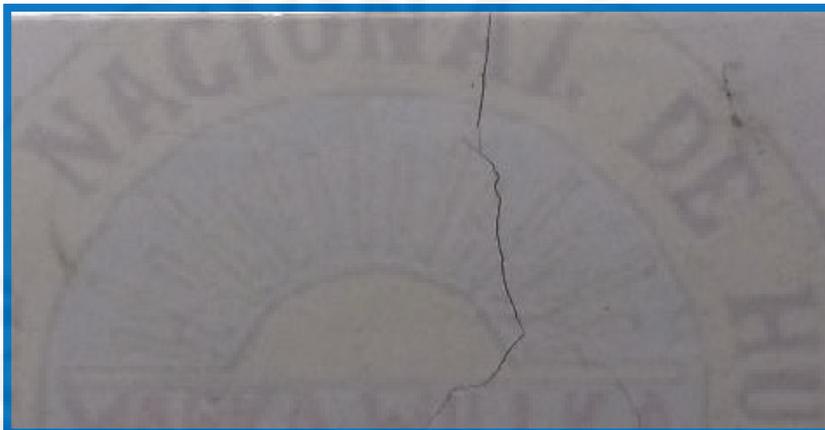
Los muros de albañilería del puesto de salud presentan agrietamientos verticales y diagonales de hasta 3 mm.

Agrietamiento Vertical en muros de Albañilería.

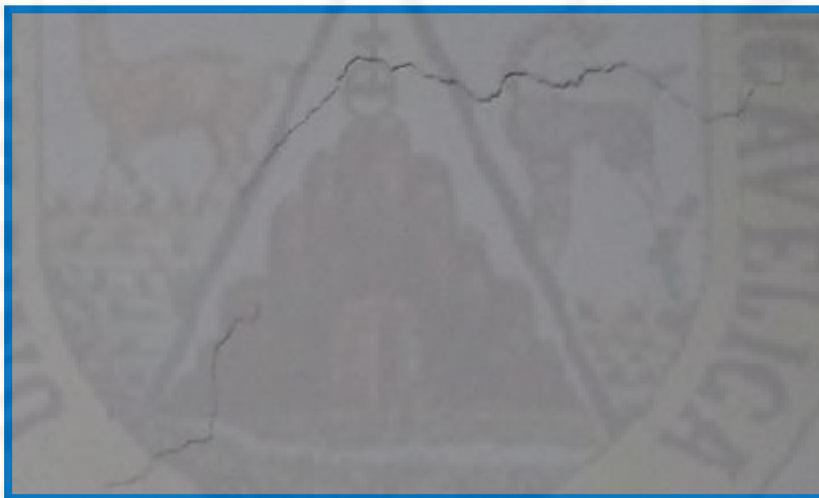
Figura 26

Agrietamiento Diagonal en muros de Albañilería.

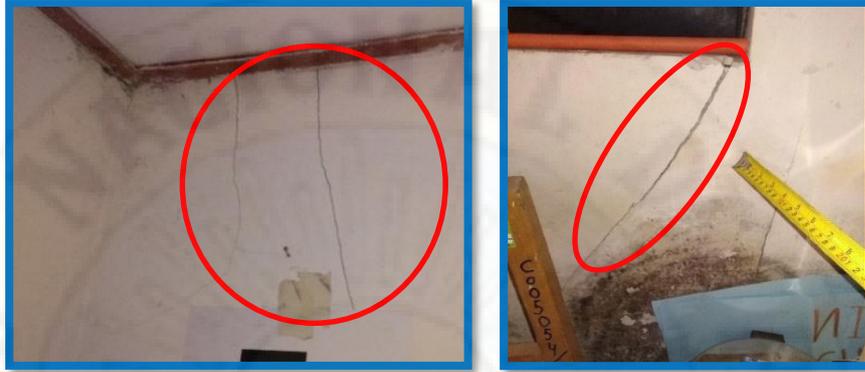
Grietas en muros mayores de 2 y 3 mm de grosor.

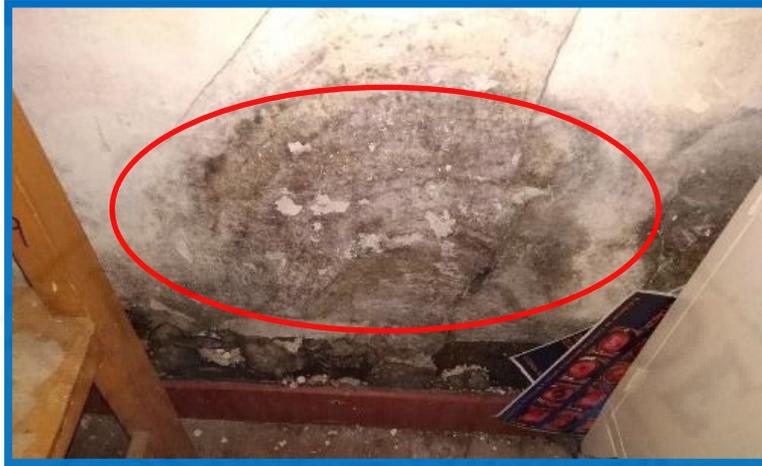
Deterioro de los muros interiores por la Humedad.

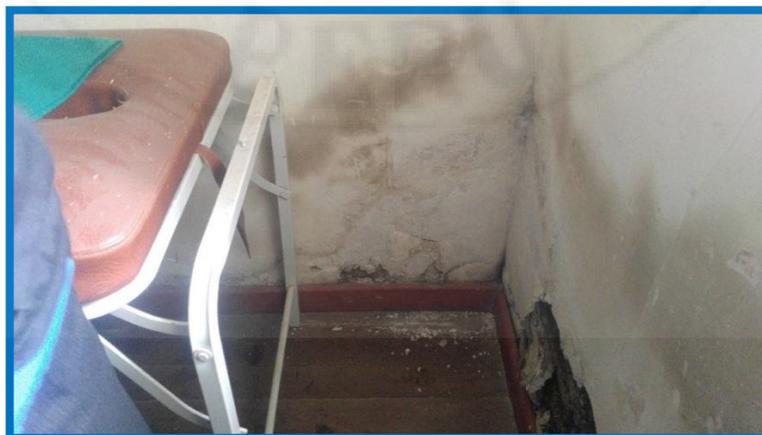
El Recubrimiento del muro se desmorona a causa de la Humedad.

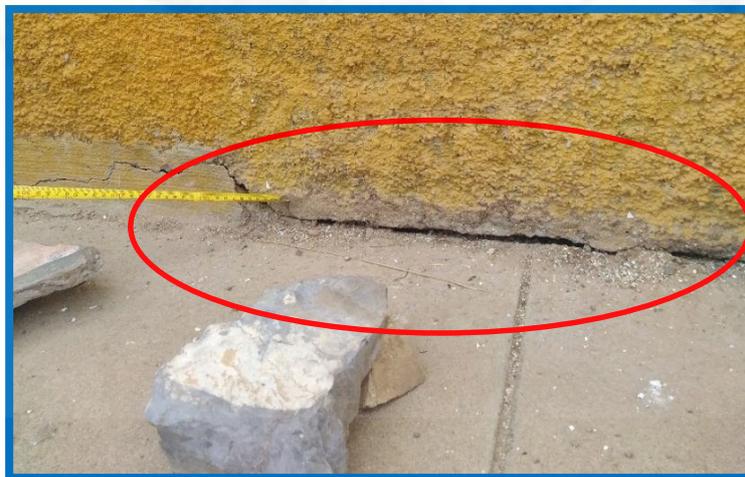
La mala Cimentación hace que el muro Portante se incline hacia un lado.

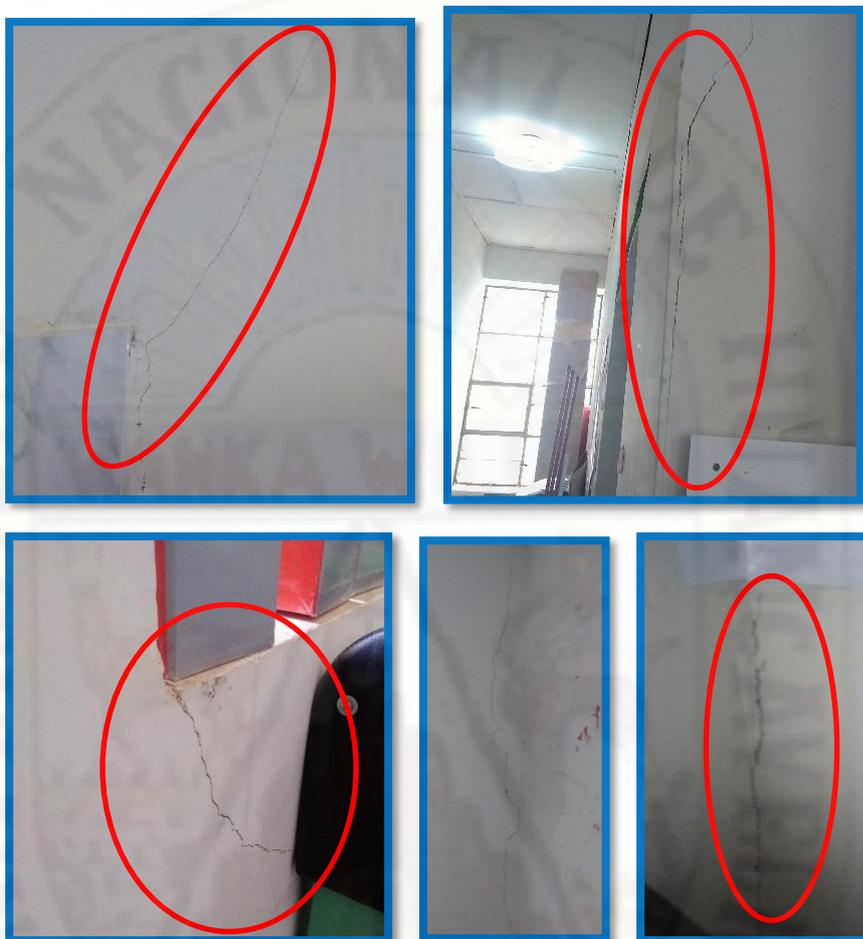
Los muros presentan grietas de hasta 3 mm de grosor debido a que no cuentan con arriostre horizontal.

Grietas de los muros de 2 y 3 mm de grosor.

No existe una conexión adecuada entre los muros y el techo, no presentan vigas soleras, los tabiques no presenta arriostre, estos problemas incrementan de manera significativa la vulnerabilidad en el puesto de salud.

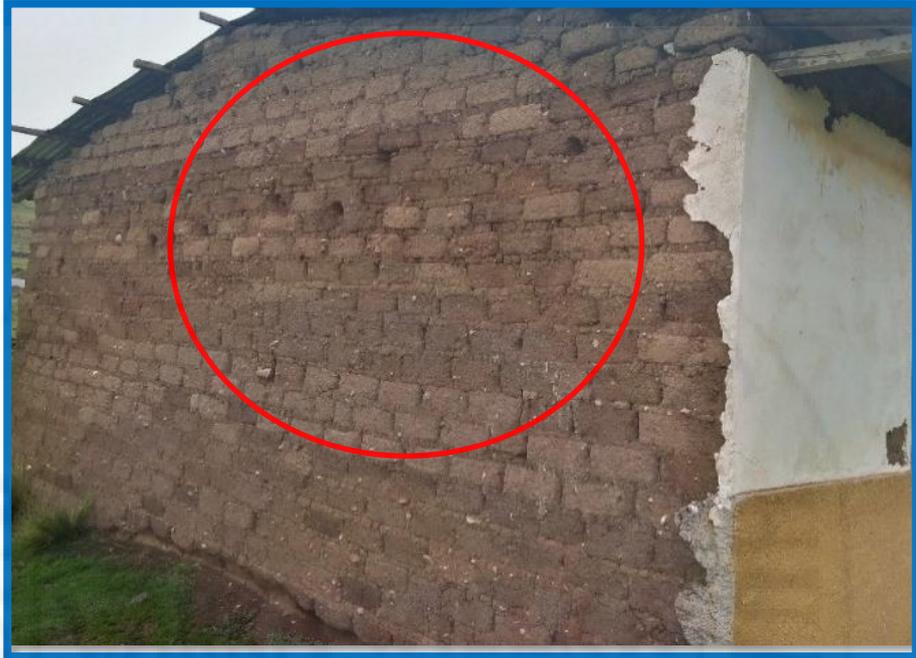
Las grietas en los muros generalmente se dan por mal amarre entre unidades de abobe asentados horizontalmente, el inadecuado llenado de mortero en las juntas, falta de solera superior de amarre que permita que las conexiones entre los muros ortogonales trabajen como un cajón.

Deficiencia en el llenado de Mortero en las Juntas de Adobe

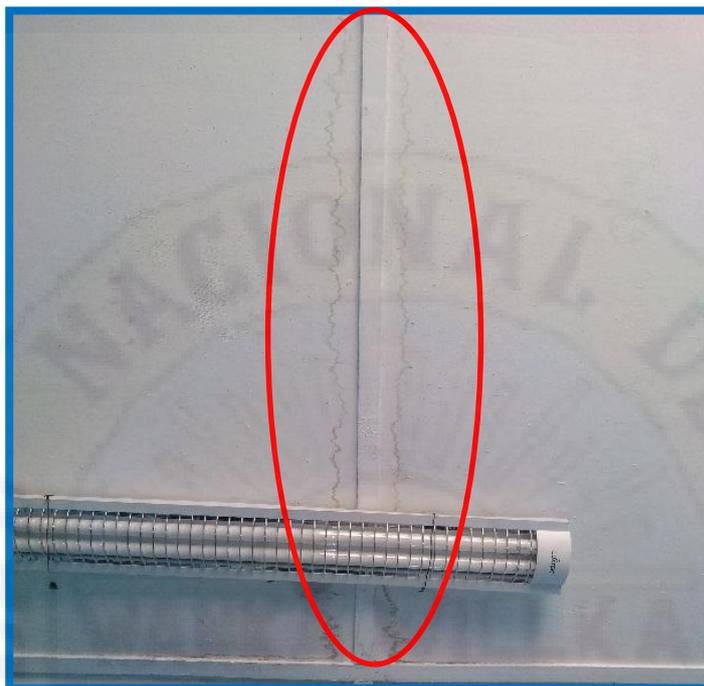
Los Cielorrasos están deteriorados por la filtración de agua.

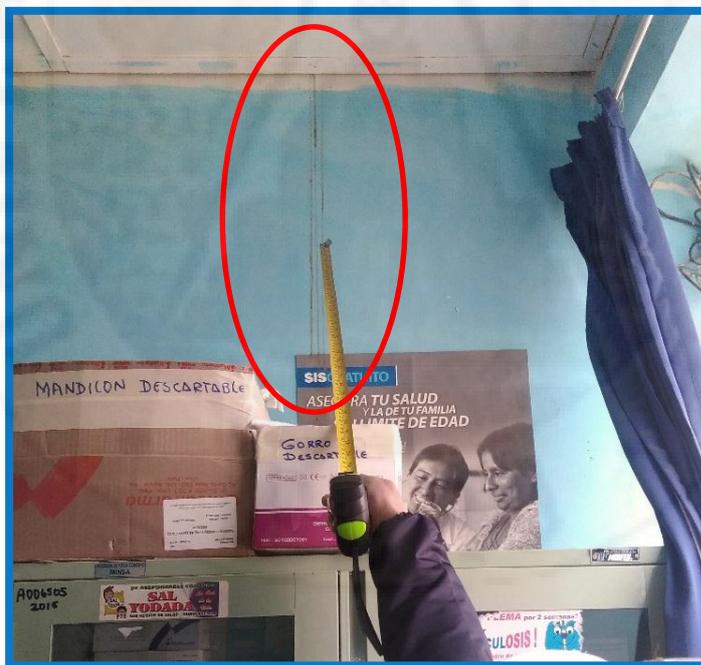
Figura 52

El agua acumulada en el Cielorraso rebalsa y humedece al muro.

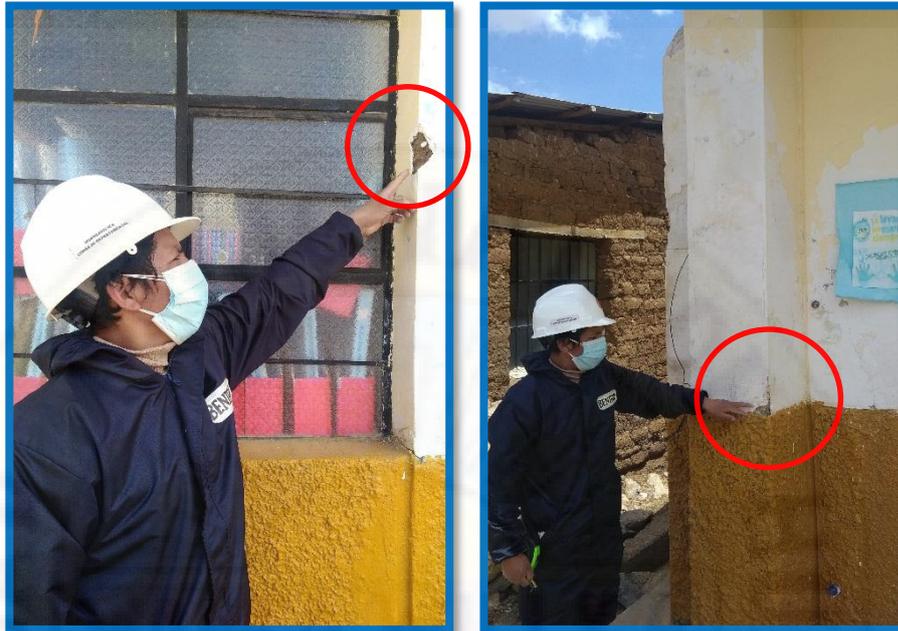
Los revestimientos tanto interno como externo de la edificación se encuentran deteriorados debido a su antigüedad ó por la preparación pobre del mortero de yeso.

Desprendimiento de Recubrimiento de muros externos.

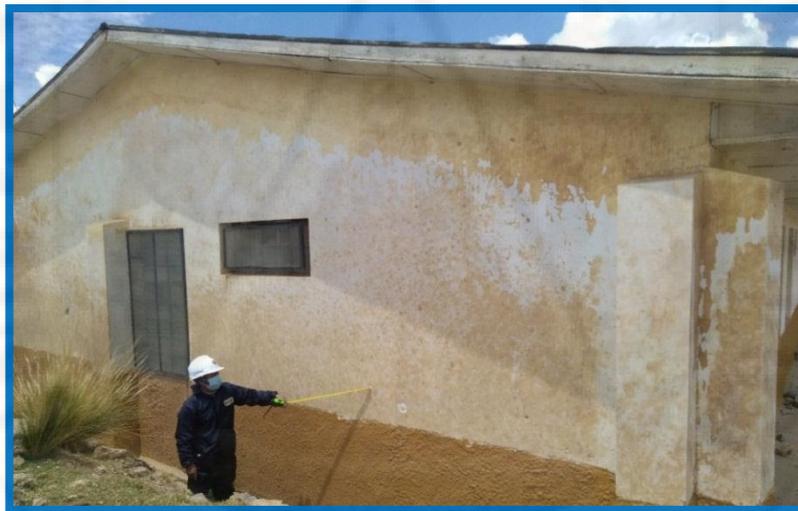
Figura 54

La Fachada está Deteriorada por las Inclemencias del Clima.

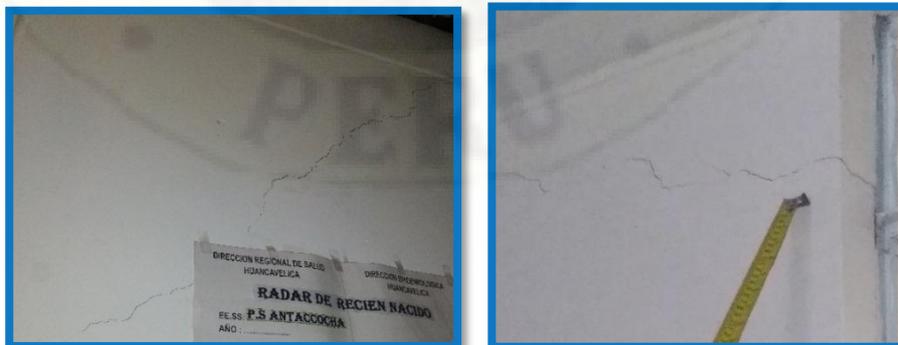
Figura 61
Los muros muestran grietas Diagonales, Verticales y Horizontales de 2 a 3 mm de grosor.

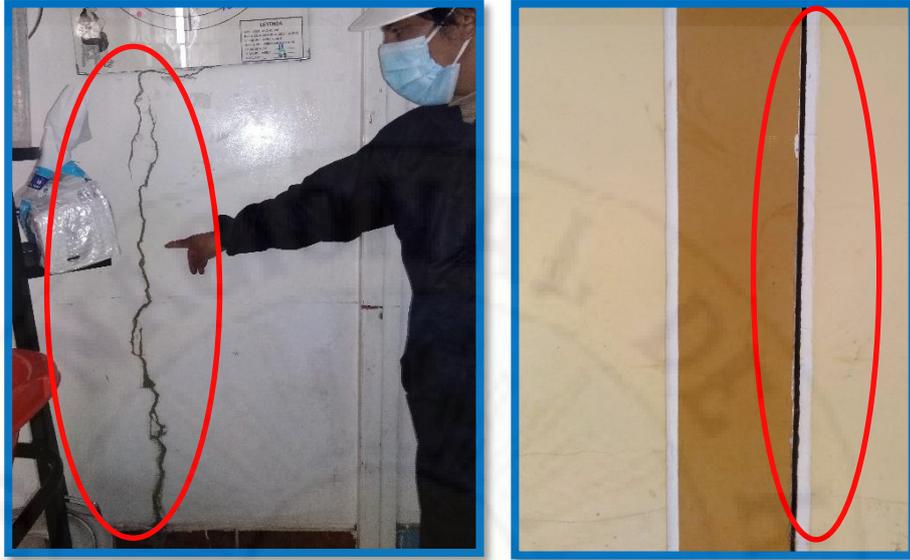
Figura 62

Los tabiques presentan grietas de 4 a 6 mm de grosor lo cual afecta el comportamiento dinámico de la estructura en el rango elástico, no contribuye este elemento en la rigidez lateral.

Los muros de Albañilería presentan grietas de hasta 6 mm.

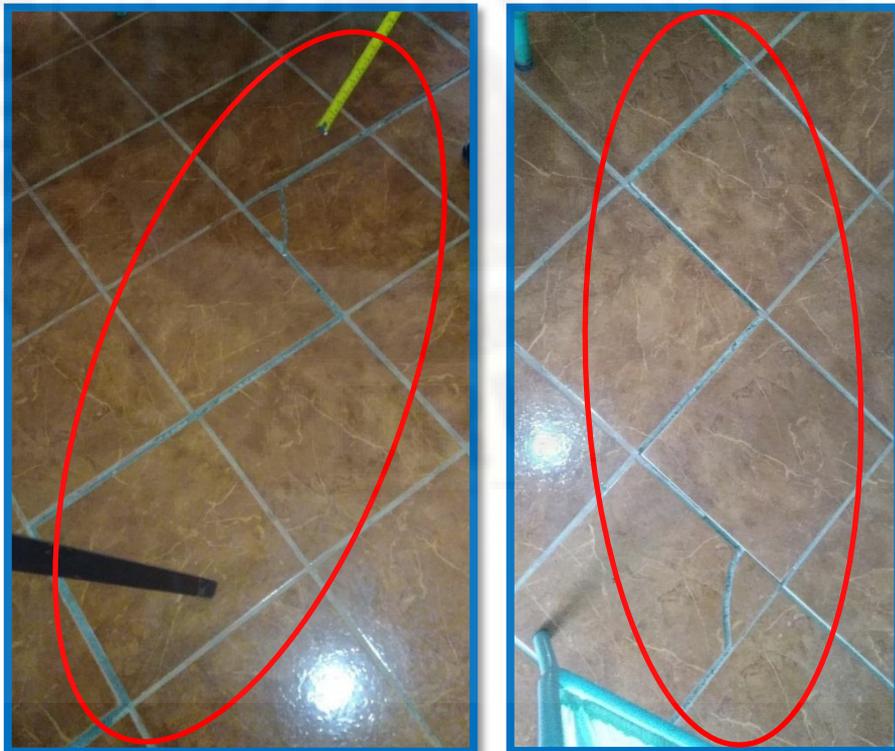
Figura 63

El piso terminado con cerámica presenta agrietamiento de 4 a 5 mm de grosor, porque la edificación está construida sobre un suelo blando y por encontrarse cerca a fallas geológicas.

El Piso presenta Agrietamientos de 4 a 5 mm.

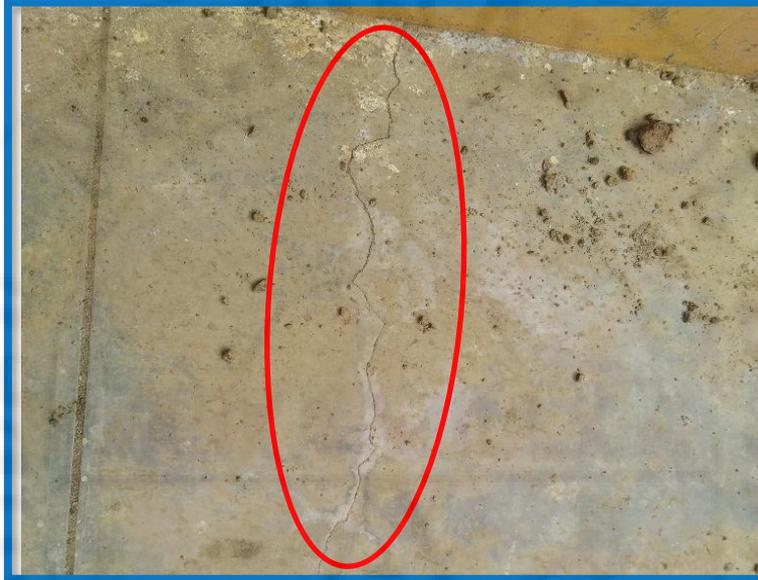
Las aceras presentan agrietamientos de consideración, debido a que el suelo es blando y no fue tratado correctamente.

La Acera presenta Agrietamientos.

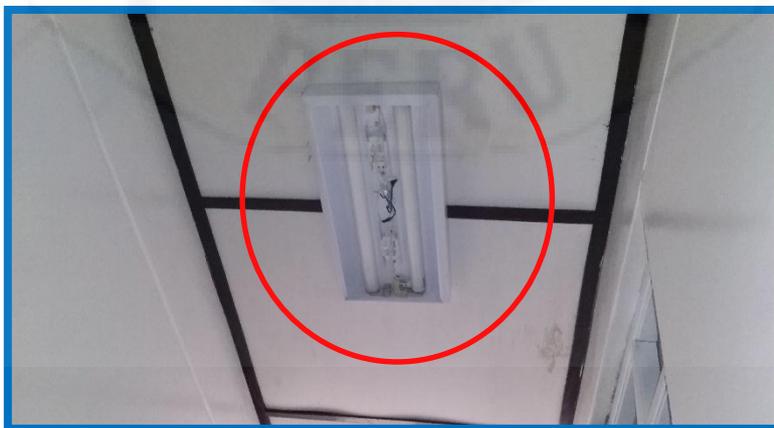
Luminarias sin protección.

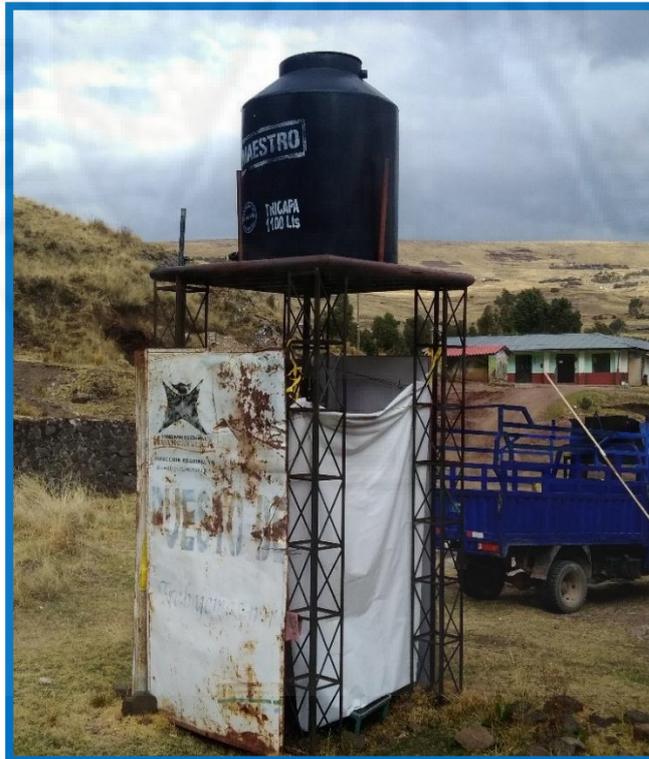
Tanque de agua en deterioro.

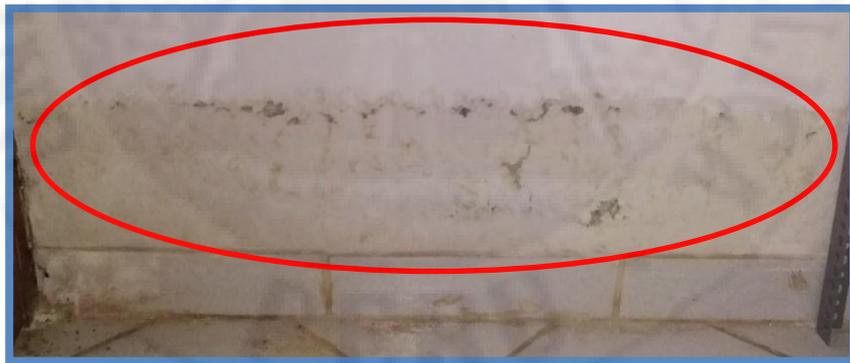
Humedad deteriora los sobre cimientos y Tabiques.

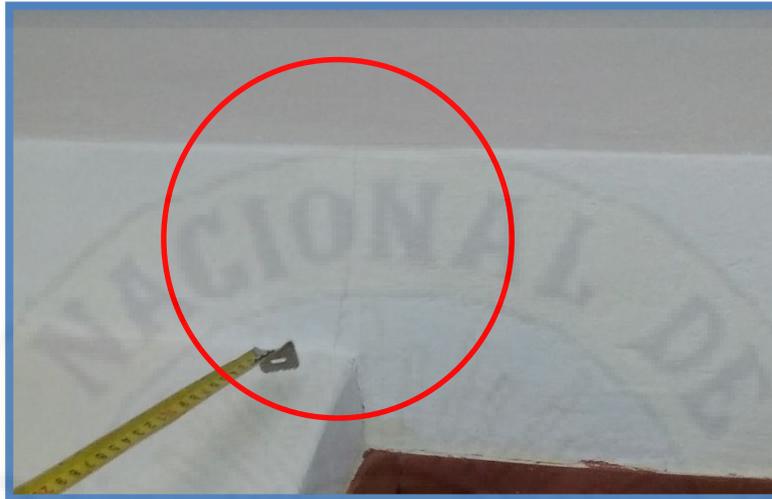
Figura 73
Agrietamiento en Viga.

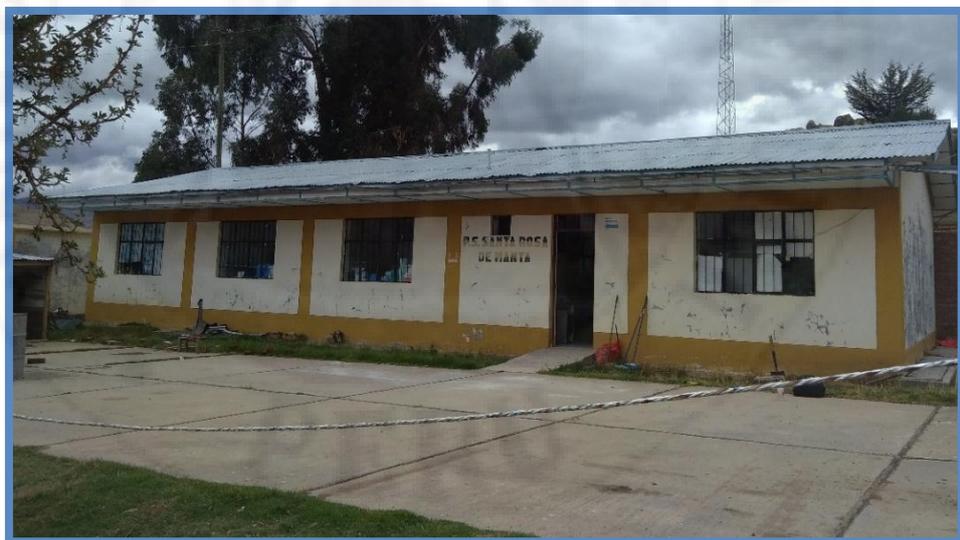
Figura 74
Cubierta de Calaminas en condiciones deteriorados.

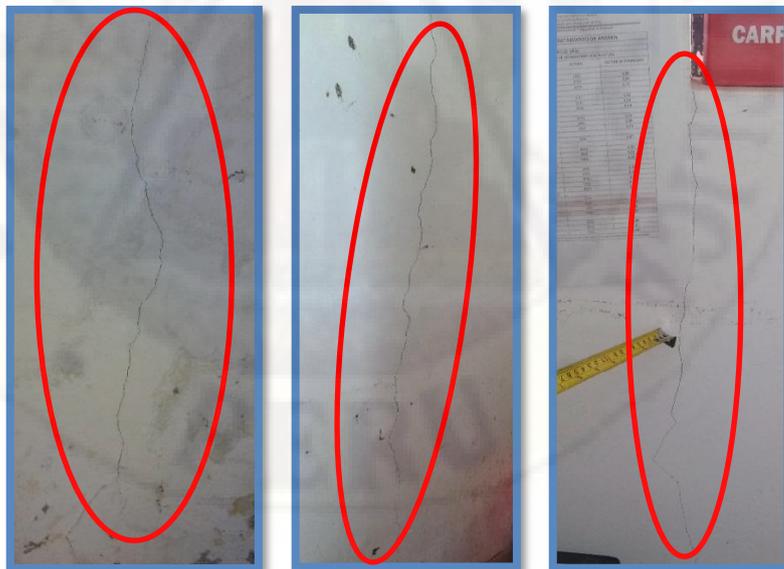
Muros con grietas Verticales de 2 a 3 mm de grosor.

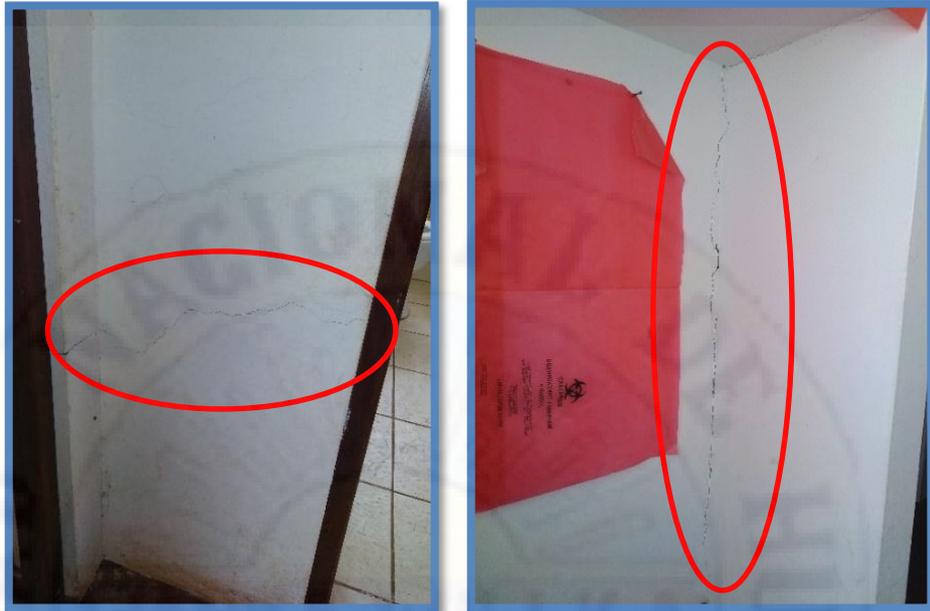
Figura 77

En los ambientes de residencia del personal de salud las tabiquerías presentan agrietamientos de 3 mm de grosor y mucha humedad que debilita el sistema resistente de la estructura.

Las Tabiquerías presentan Agrietamientos de 3 mm de grosor.

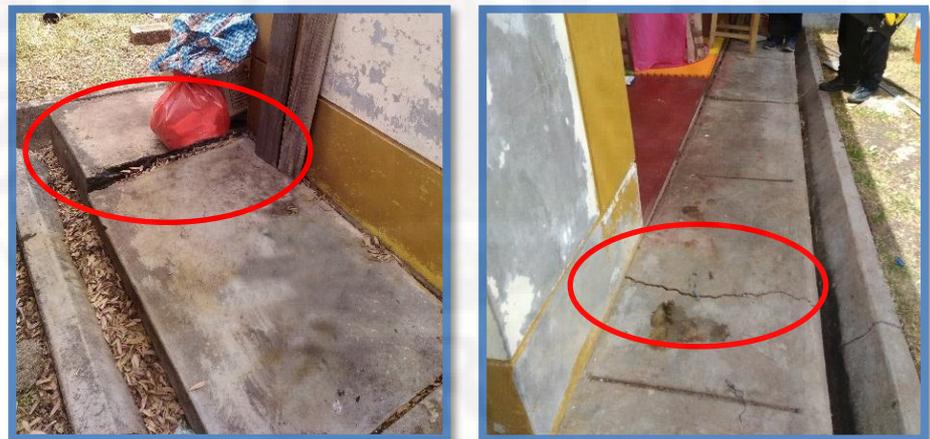
Hundimiento y grietas de Aceras.

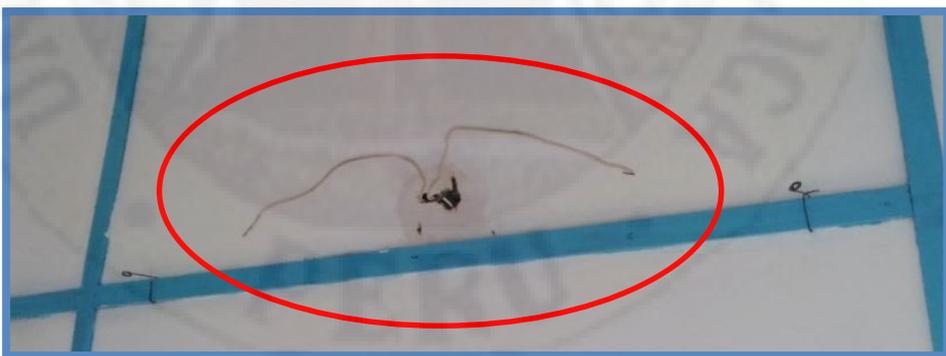
La Luminaria se cayó por no estar anclados al Cielorraso.

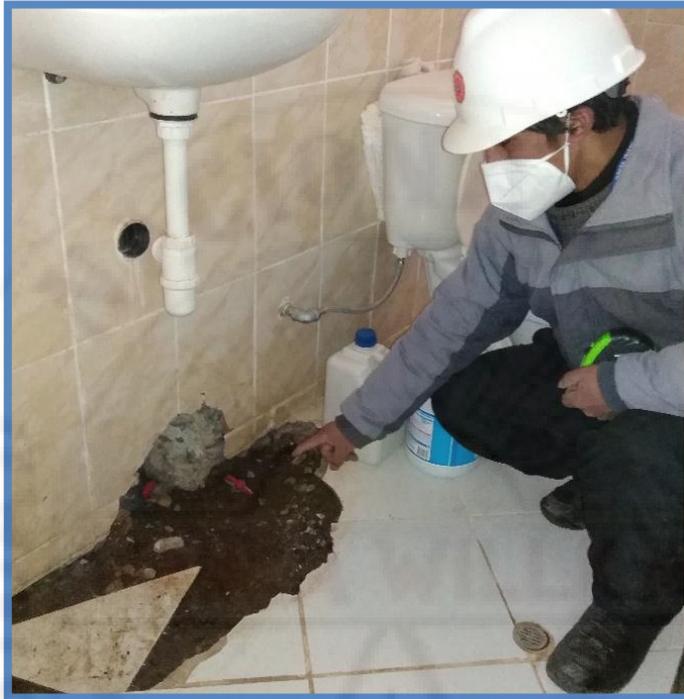
Fuga de agua en los SS.HH.

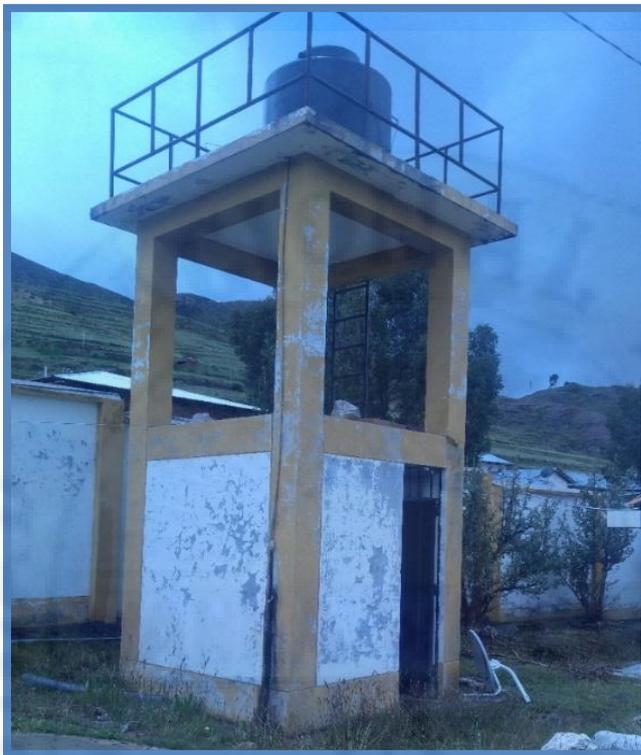
Tanque de agua en estado de deterioro.

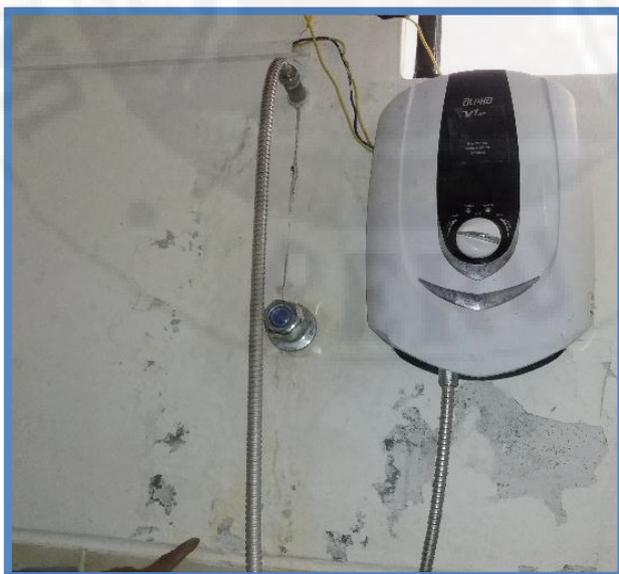
Figura 87

Los accesorios de la ducha se encuentran malogrados generando fuga de agua que humedece al muro.

Fuga de agua Humedece el muro.

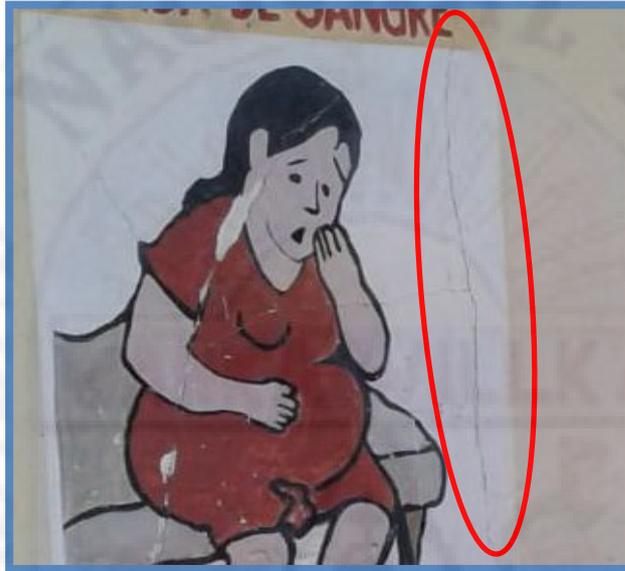
Los muros muestran grietas Verticales de 2 mm.

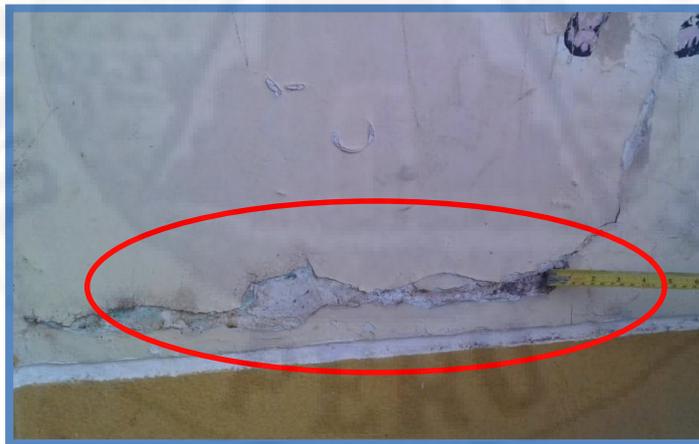
Figura 91

Grietas Horizontales de 2 mm.

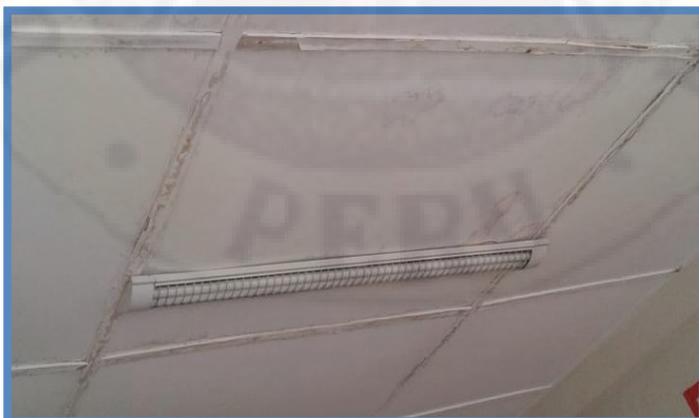
Los Cielorrasos están deteriorados por la Humedad.

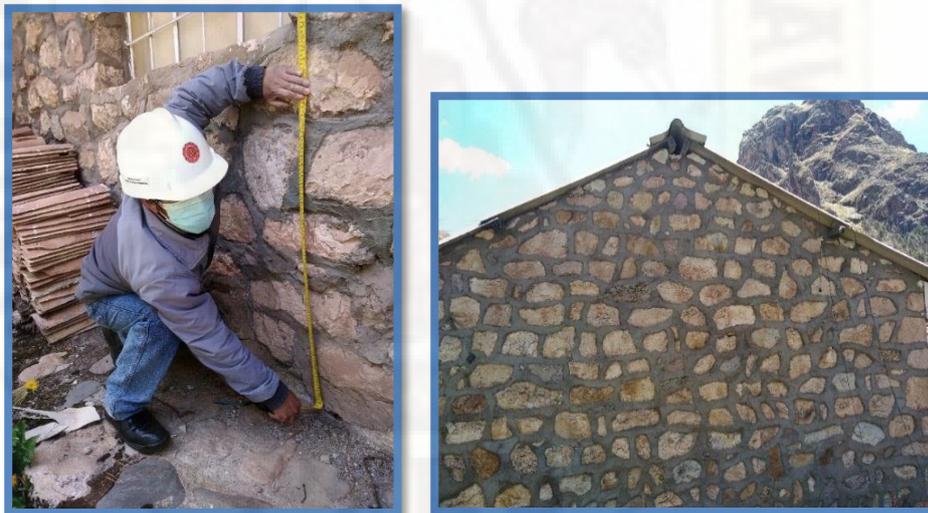
Las unidades no son Homogéneas ni las juntas son continuas.

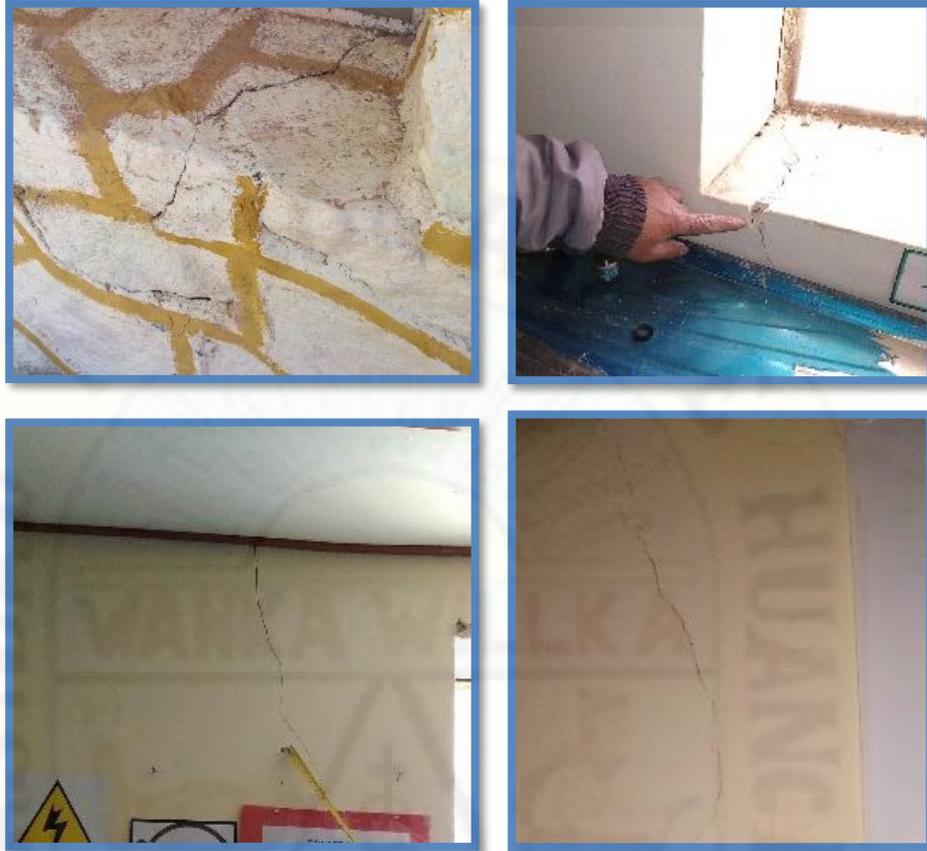
Los muros de los servicios presentan agrietamientos de 2 a 3 mm de grosor, debido a los movimientos de los sismos que ocurrieron años anteriores y por un mal proceso constructivo.

Grietas en los muros de 2 a 3 mm.

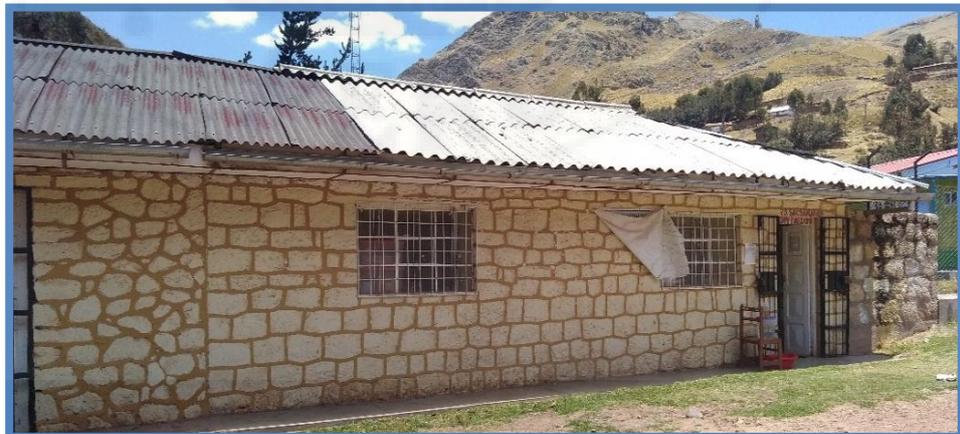
La Cubierta del establecimiento está deteriorado.

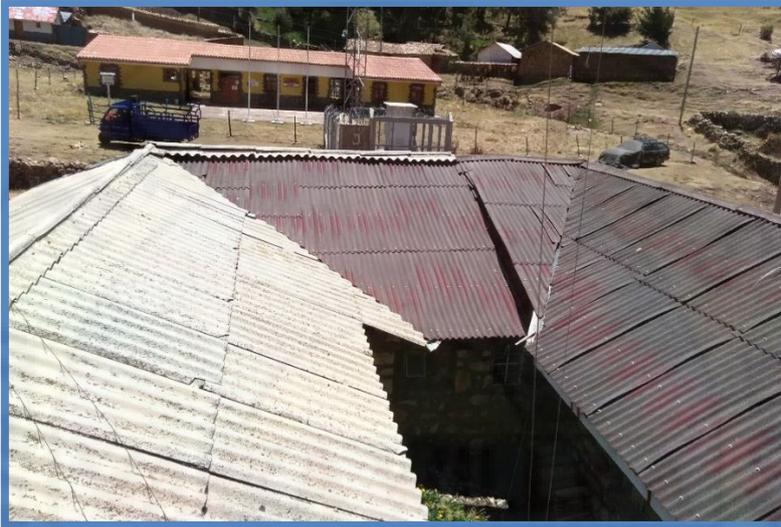
La cubierta no presenta drenaje pluvial ni bajantes de agua para conducir a lugares donde no afecten a los muros y a la cimentación.

La Cubierta no presenta Canaletas.

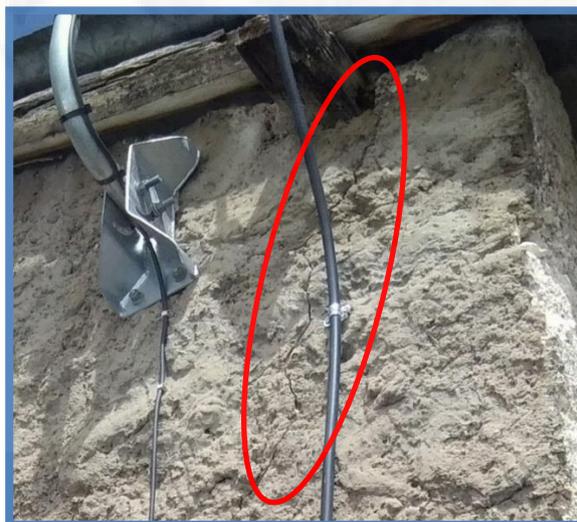
El muro muestra grietas Verticales de 3 mm.

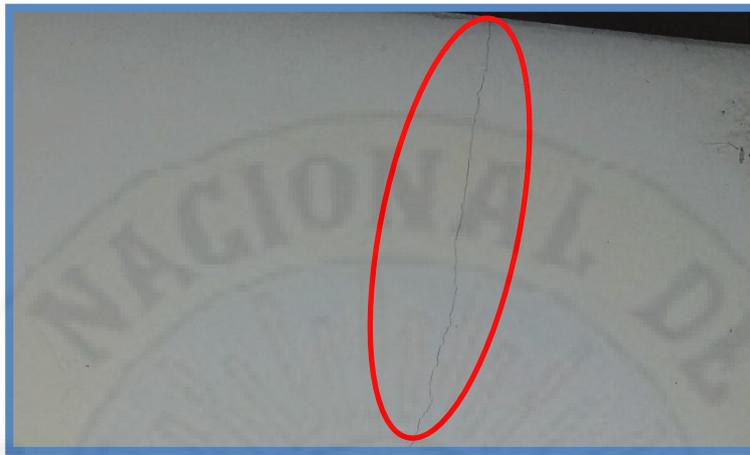
Figura 114

Grietas en muros Internas de hasta 3 mm.

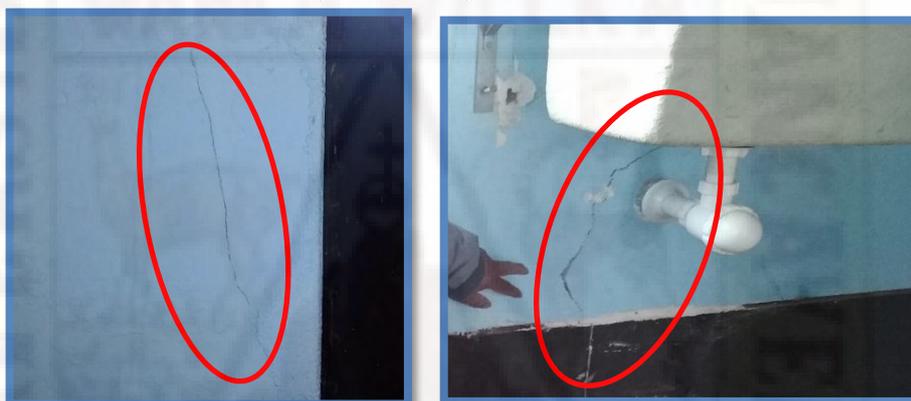
Grietas de las muros mayores de 2 y 3 mm.

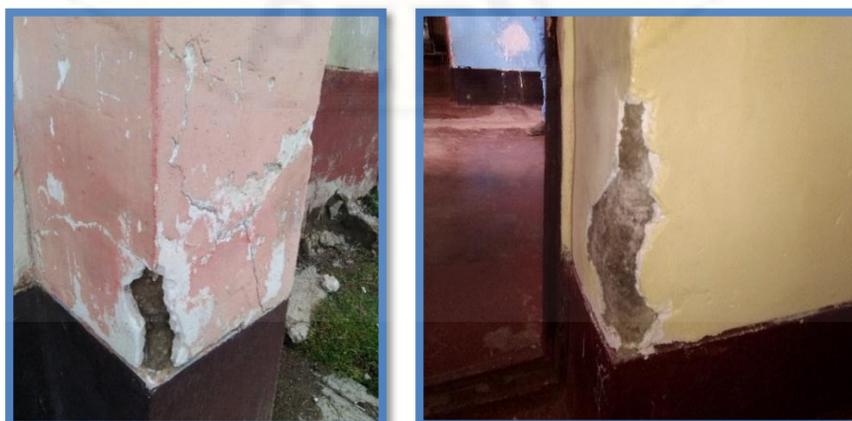
Se observó que el revestimiento de yeso de los muros se desprende de la pared debido a la antigüedad de la estructura.

Los Revestimientos se desprenden de los muros.

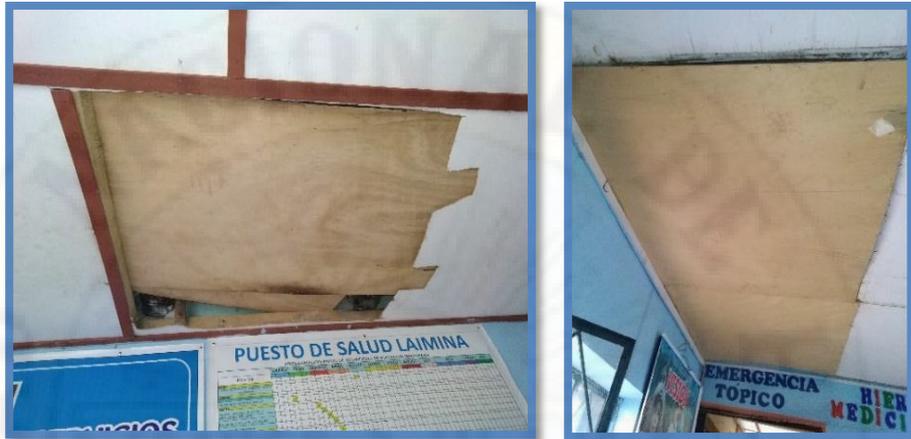
Los Triplyes cambiados faltan asegurar y pintar.

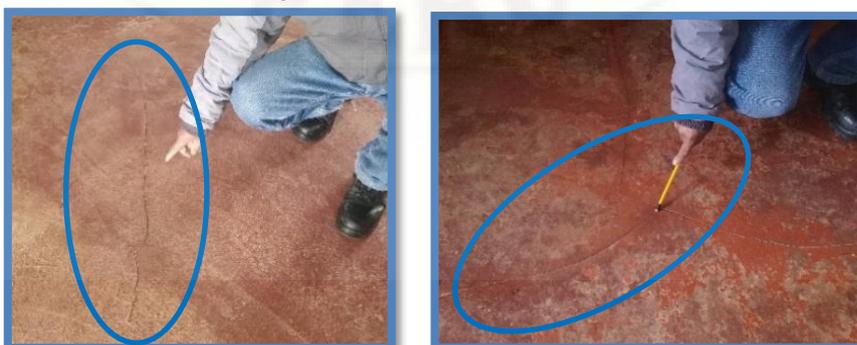
Los Pisos presentan grietas de 3mm.

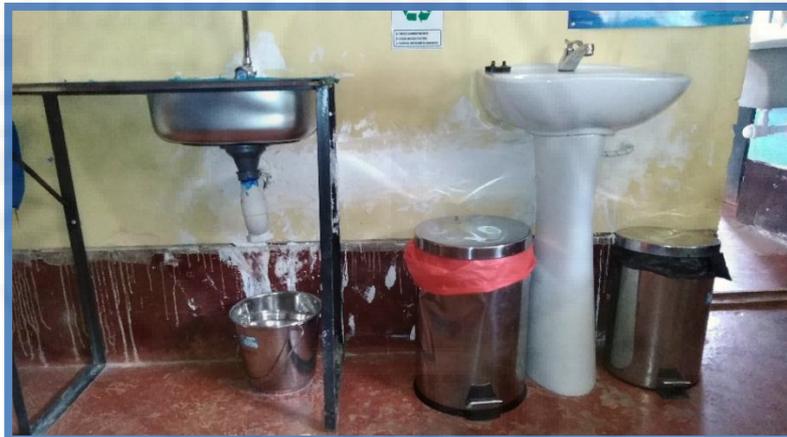
Figura 133
Falta pintar el Recubrimiento.

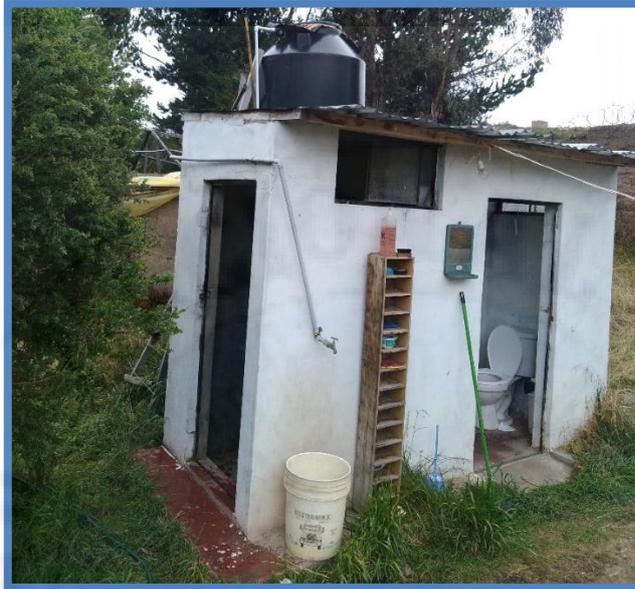
La Cubierta del SS.HH de Calamina está deteriorado

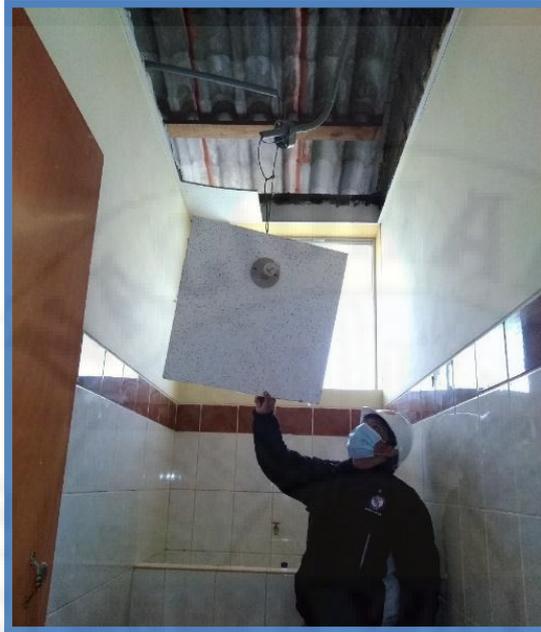
El Cielorraso del SS. HH se cayó.

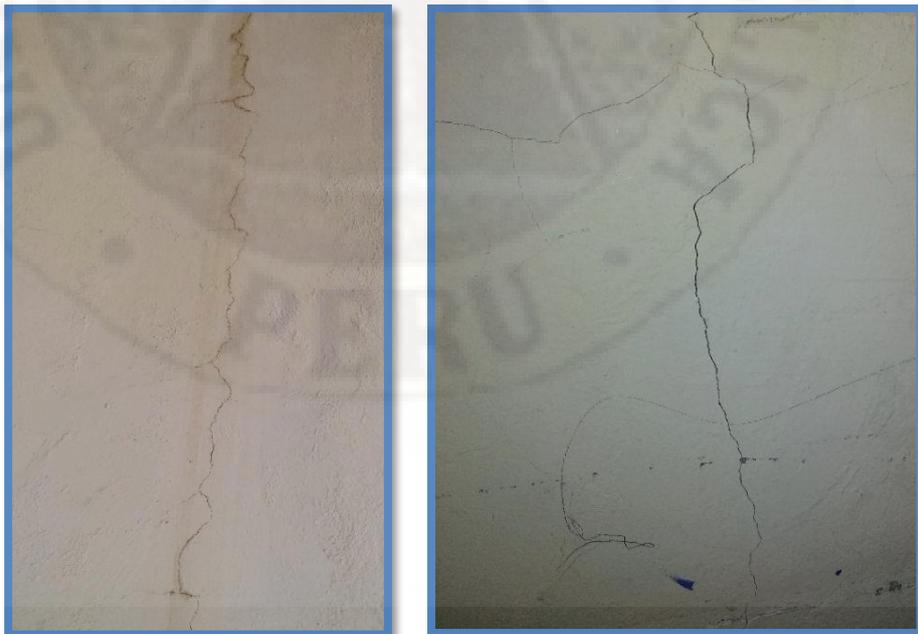
Agrietamiento Vertical en muros.

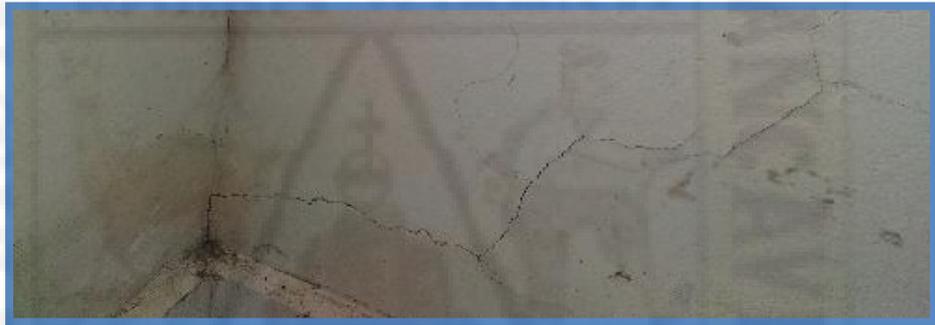
Grieta Diagonal de 3 mm en muro.

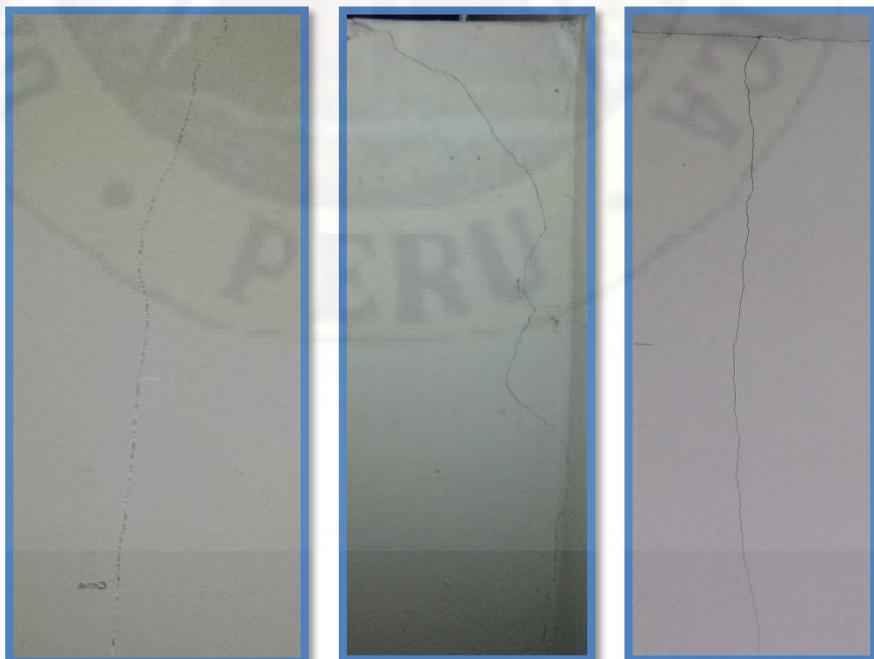
Figura 154

Grietas Verticales de 2 a 3 mm en muros.

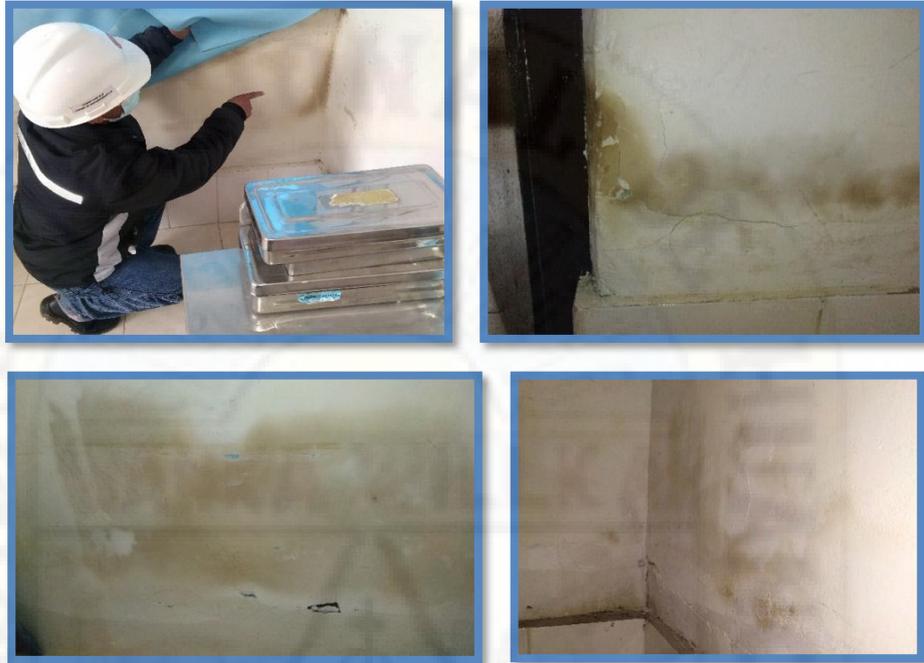
Los muros presentan mucha humedad en las partes inferiores, lo cual genera una baja resistencia.

Humedad en los ambientes del Puesto de Salud

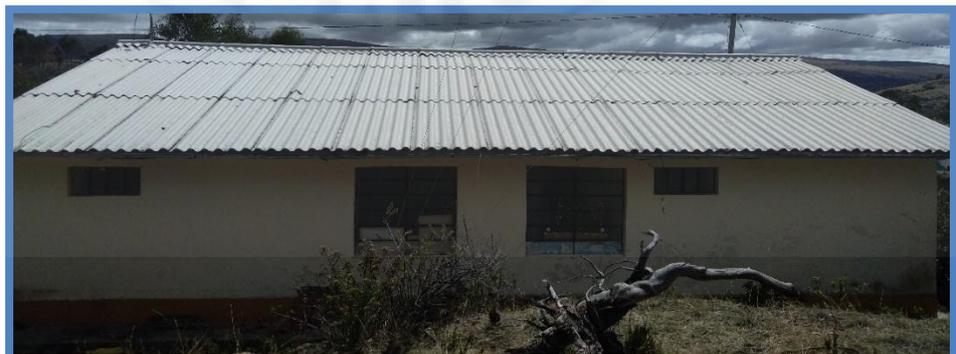
Cubierta de Asbesto de Cemento en condiciones malas.
