UNIVERSIDAD NACIONAL DE HUANCAVELICA

TESIS

**“VULNERABILIDAD SÍSMICA DE LAS IPRESS DE
LA RED DE SALUD DE HUANCAVELICA”**

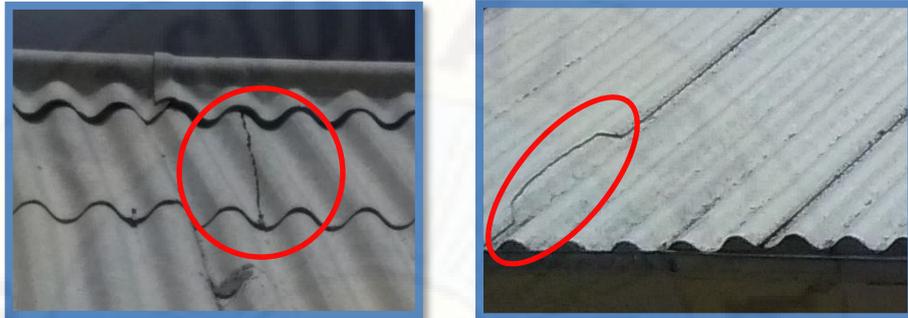
Algunas planchas de eternit presentan grietas de 3 a 4 mm de grosor, a través de estas grietas ingresa el agua de las lluvias que humedecen y deterioran el cielorraso de la edificación.

La Cubierta Presenta grietas de 3 y 4 mm.

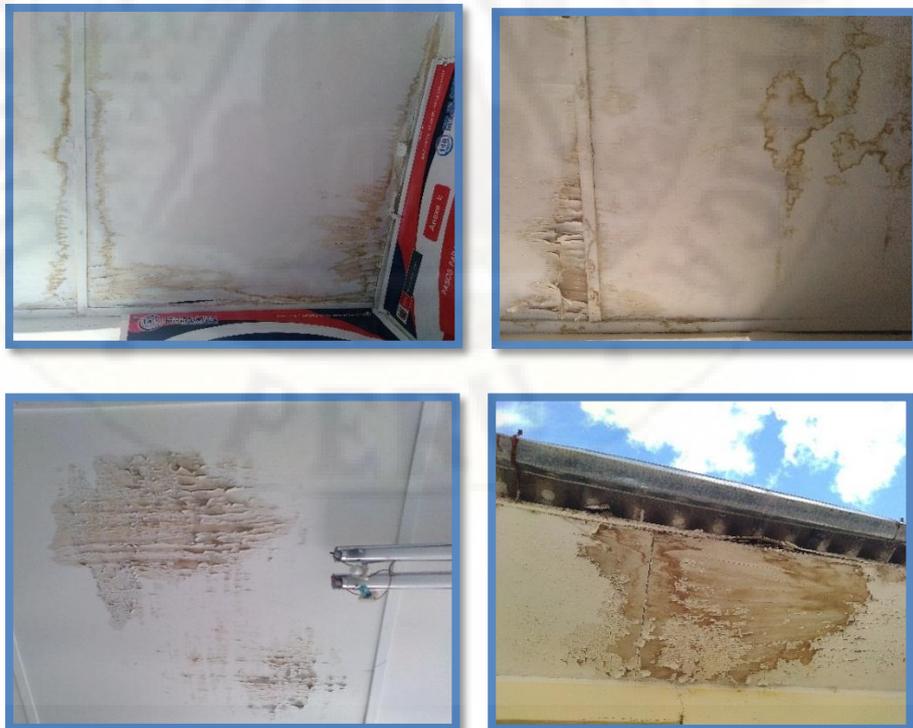
Los Cielorrasos están deteriorados por la Filtración de agua.

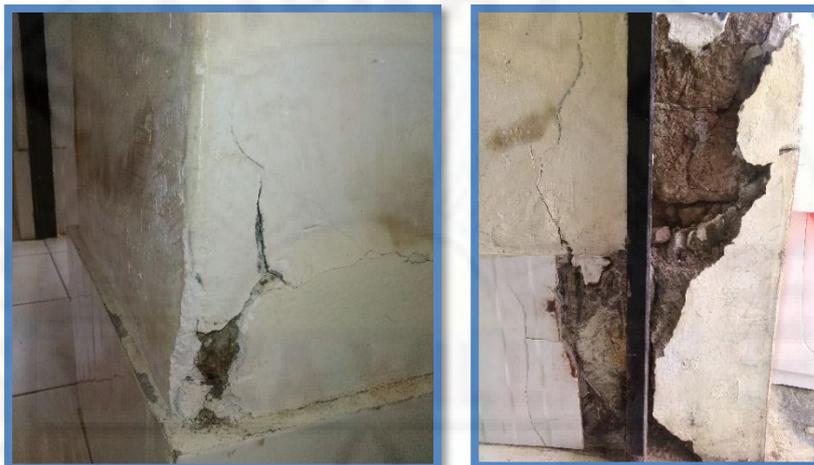
Desprendimiento del Recubrimiento de muros internos y externos.

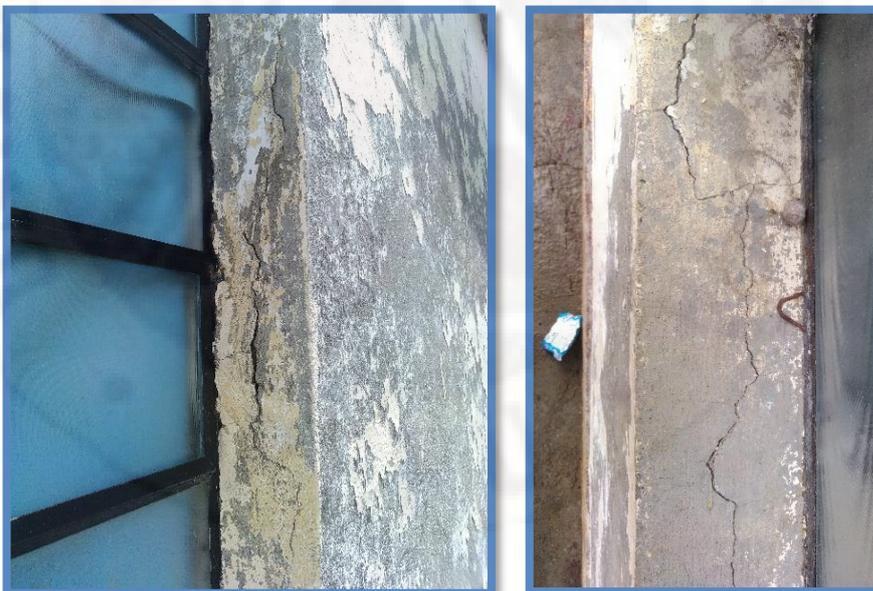
Figura 160

Recubrimiento de Cemento presenta grietas de 3 o 4 mm.
