# UNIVERSIDAD NACIONAL DE HUANCVELICA

## TESIS

"DETERMINACIÓN DEL GRADO DE SOSTENIBILIDAD DE LAS UNIDADES BÁSICAS DE SANEAMIENTO DE ARRASTRE HIDRÁULICO CON POZO SÉPTICO Y CON BIODIGESTOR DEL DISTRITO DE HUANCA HUANCA - ANGARAES - HUANCVELICA."

LIRCAY - HUANCVELICA  
2018

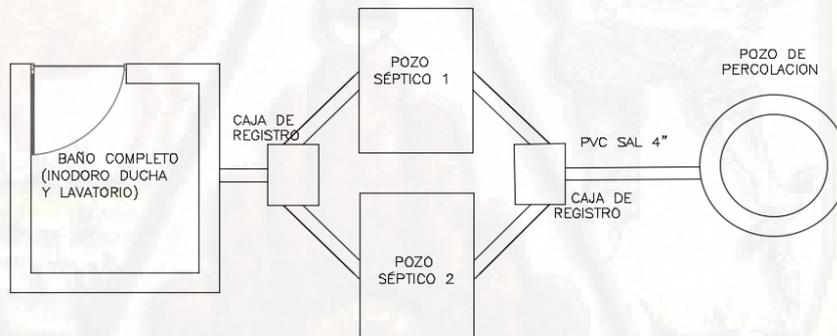
Figura II.2.2

Unidad básica de saneamiento de tipo arrastre hidráulico con tanque séptico.

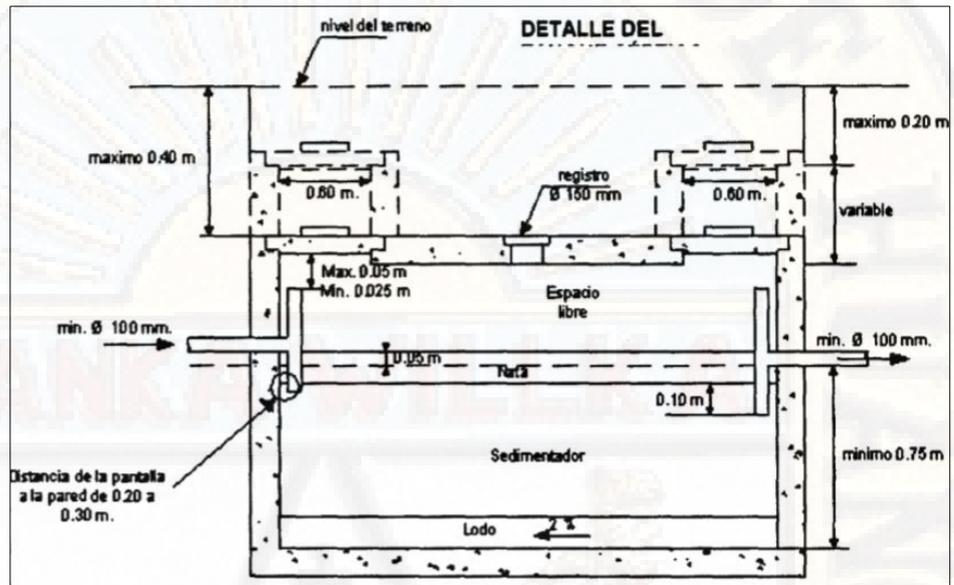
Dimensiones mínimas del tanque séptico

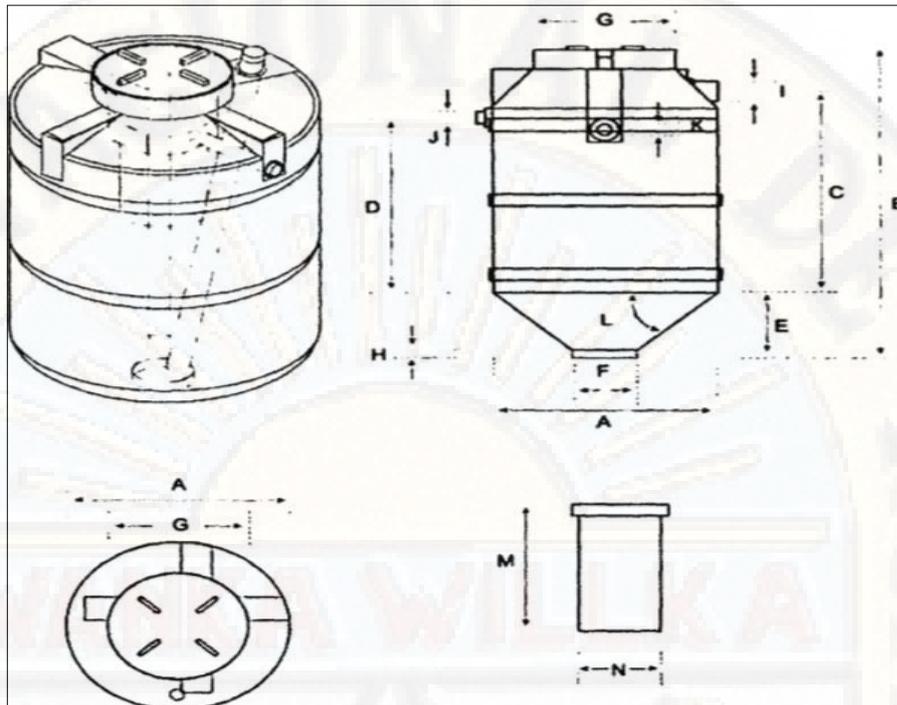
*Medidas de los biodigestores Autolimpiables prefabricados más Comunes.*

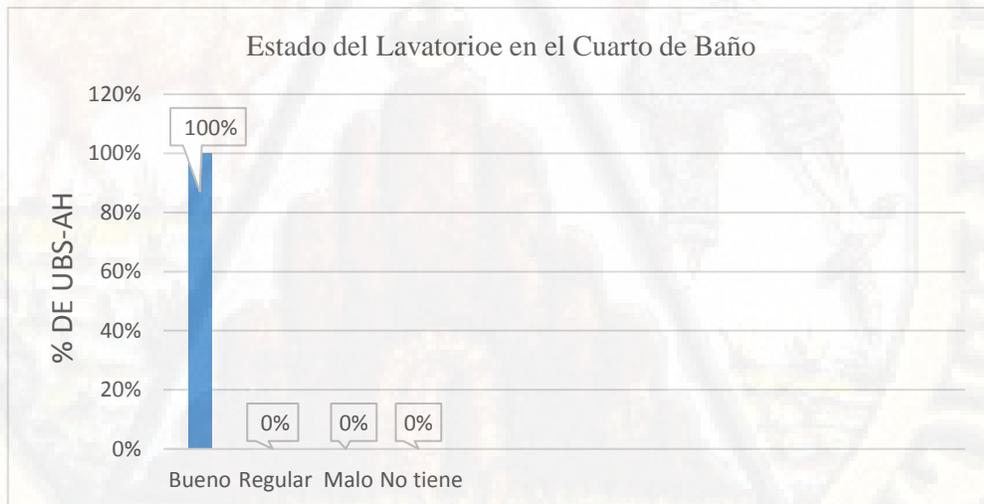
Figura IV.4.8

Estado del lavatorio en el cuarto de baño.

La figura IV.4.8 Muestra que en las 23 UBS-AH el 100% cuentan con el lavatorio en buen estado.

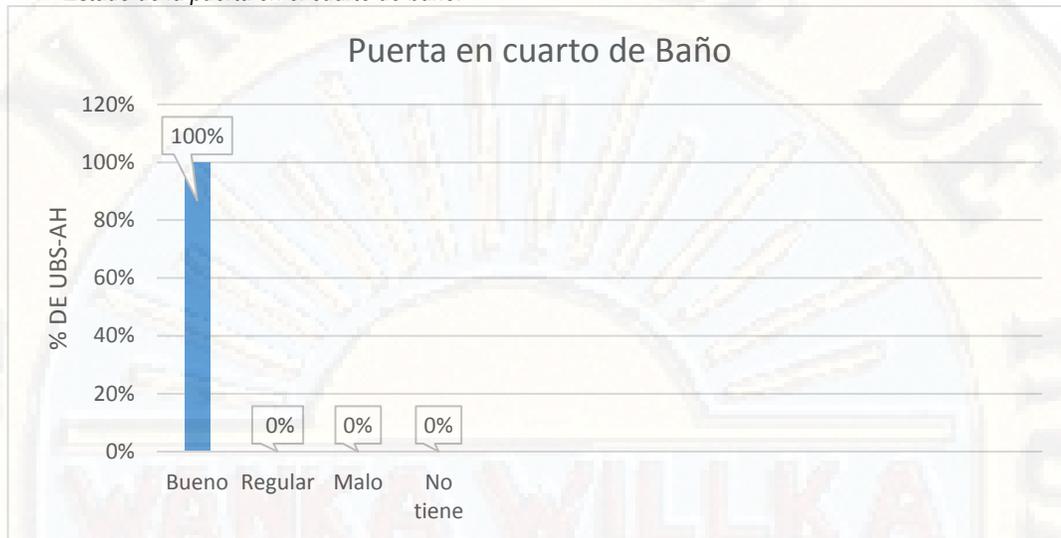
**Figura IV.4.11**

Estado de la puerta en el cuarto de baño.

En la Figura IV.4.11 Todas las UBS-AH cuentan con una puerta apropiada de planchas de metal las cuales son aseguradas mediante una chapa.

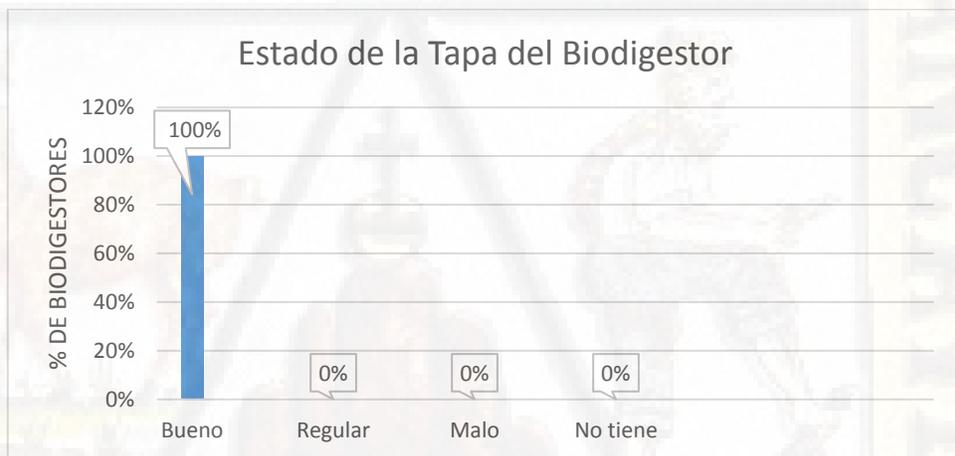
*Estado de la tapa del Biodigestor.*

**En la figura IV.4. 14** Se observa que el 100% de los biodigestores cuenta con una tapa adecuada y en buen estado, la cual se asegura girándola en sentido horario.

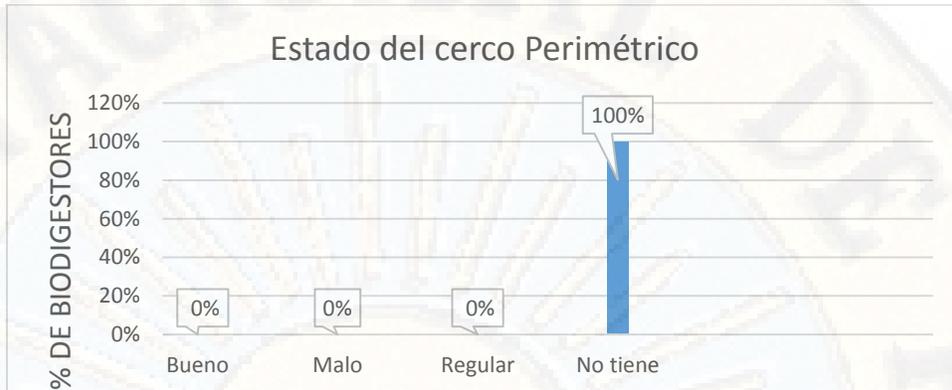
*Estado del cerco perimétrico en el Biodigestor.*

El análisis realizado muestra que los biodigestores no cuentan con cerco perimétrico, estando expuestos al tránsito existente en la zona, como el de las personas y los animales, además puede ser manipulado por personal no autorizado, pudiendo ser este factor determinante en el funcionamiento del biodigestor.

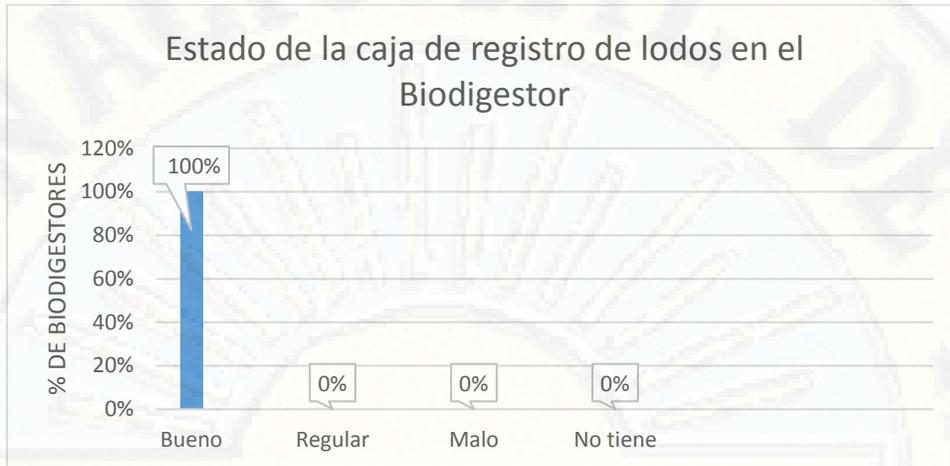
*Estado de la caja de registro de lodos.*

En la figura IV.4. 21 Se observa que todos los sistemas con biodigestor cuentan con una caja de registro de lodos en buen estado, la cual contiene a la válvula de extracción de lodos.

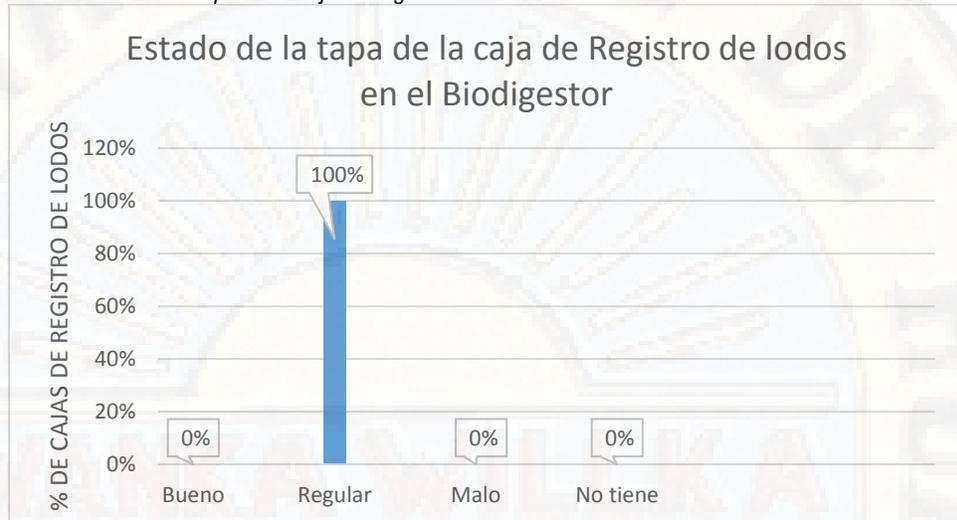
**Figura IV.4.23.**  
*Estado de la tapa de la caja de registro de lodos.*

La figura IV.4.23. Muestra que el 100% de las cajas de registro de lodos cuenta con una tapa apropiada de concreto, pero no con un seguro que impida la manipulación de la válvula de extracción de lodos por personal no autorizado, por lo que consideramos esta componente en regular estado.

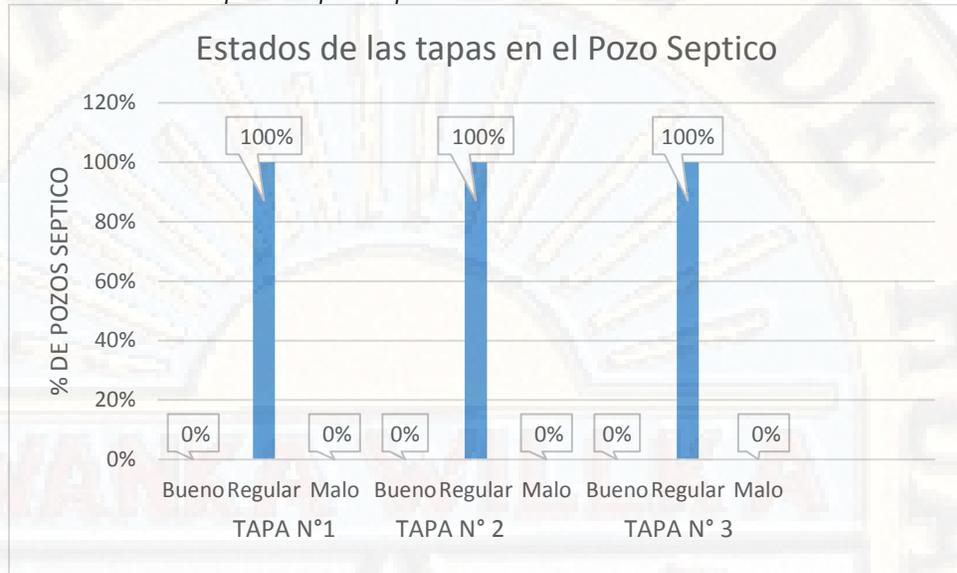
**Figura IV.4.25.**  
*Estado de las tapas en el pozo séptico.*

La figura IV.4.25. Muestra que los 03 pozos sépticos que representa al 100% cuenta con las tapas de concreto pero en regular estado (deterioro del concreto), el cual si se encuentra en funcionamiento.

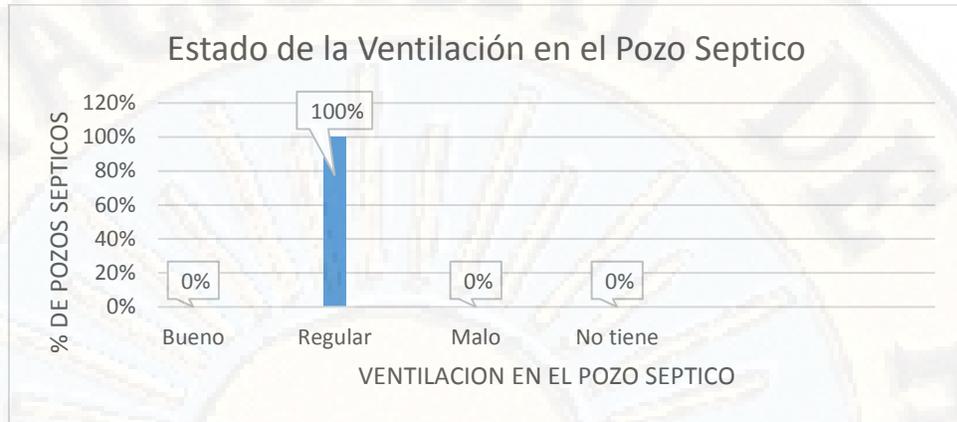
**Figura IV.4. 26.**  
*Estado de la ventilación en el pozo séptico.*

Los tres pozos sépticos que representan el 100% si cuentan con ventilación, en regular estado, lo que hace que esta estructura no tenga mal olor y se realice la inspección, operación y mantenimiento de la misma.

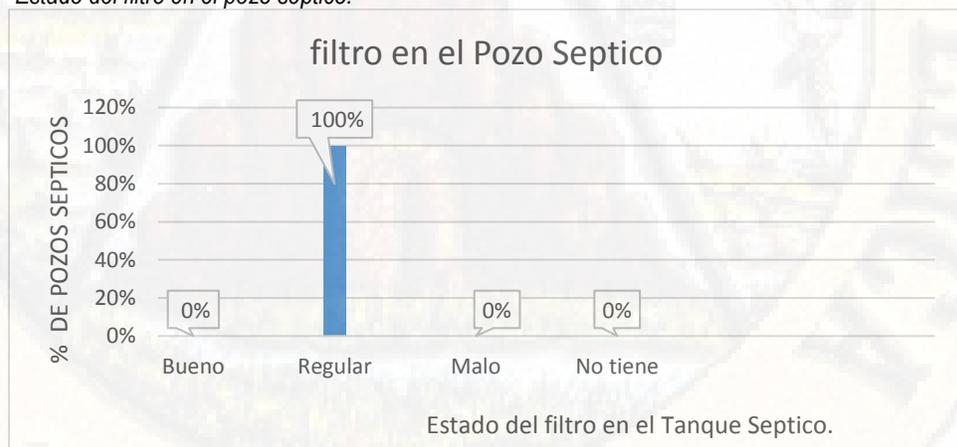
**Figura IV.4.27.**  
Estado del filtro en el pozo séptico.

Los pozos sépticos si cuentan con un filtro en la parte final de la estructura para retener algunos elementos aun presentes en el afluente que no han sido sedimentados por peso propio, se encuentra en regular estado.

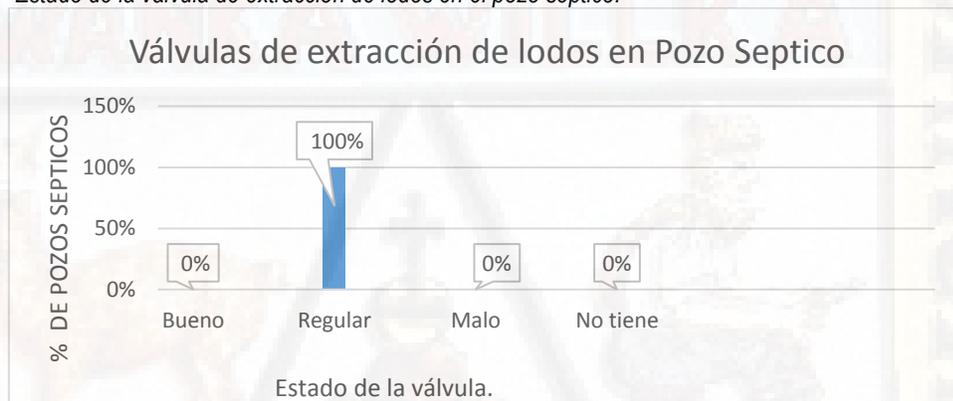
*Estado de la válvula de extracción de lodos en el pozo séptico.*

Se observa que los pozos sépticos si no cuentan con una válvula de extracción de lodos, se encuentra en regular estado.

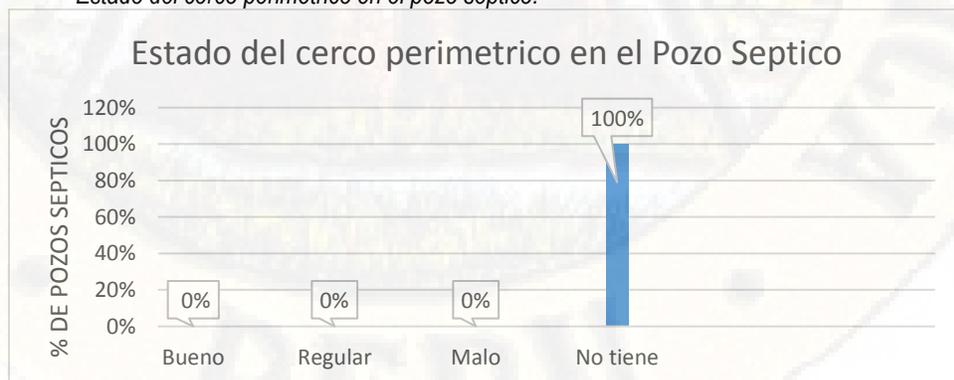
*Estado del cerco perimétrico en el pozo séptico.*

El análisis realizado muestra que los pozos sépticos no cuentan con cerco perimétrico, estando expuestos al tránsito existente en la zona, como el de las personas y los animales, además puede ser manipulado por personal no autorizado, pudiendo ser este factor determinante en el funcionamiento del mismo.

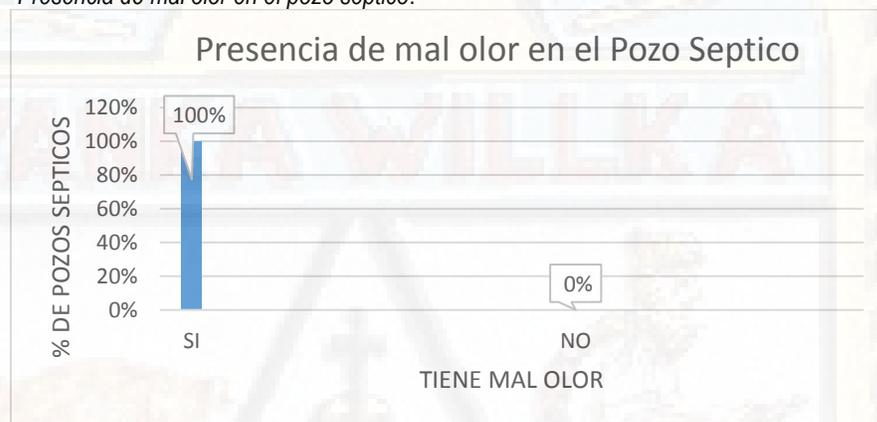
**Figura IV.4.30**  
*Presencia de mal olor en el pozo séptico.*

El 100% de los taques sépticos muestra la presencia de mal olor lo que dificulta de alguna manera la inspección, la operación y mantenimiento; además pueden ser focos de contaminación de enfermedades infectocontagiosas.

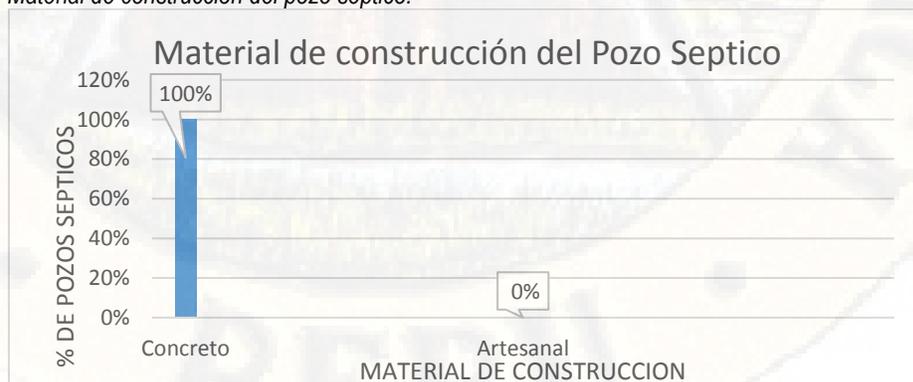
**Figura IV.4.31.**  
*Material de construcción del pozo séptico.*

Los pozos sépticos existentes han sido construidos con concreto, el cual es un material adecuado, duradero y resistente en buenas condiciones, la estructura se encuentra en buen estado.

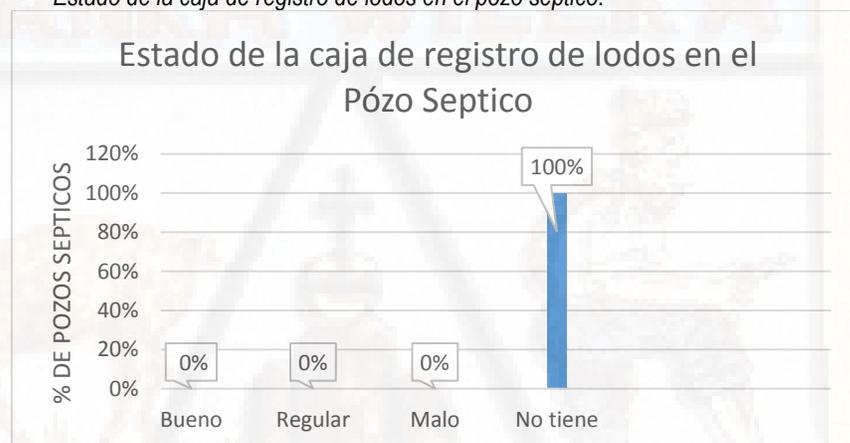
**Figura IV.4.32.**  
*Estado de la caja de registro de lodos en el pozo séptico.*

Los tanques sépticos existentes no cuentan con caja de registro de lodos que facilite la operación y el mantenimiento del mismo.

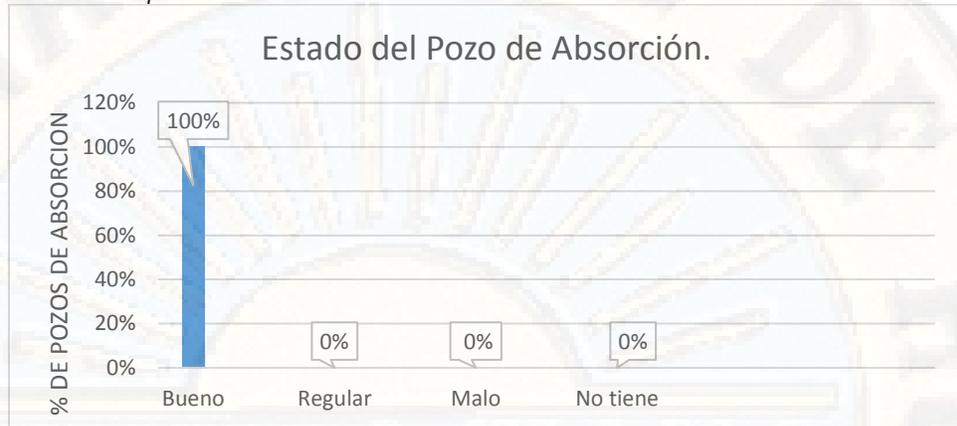
**Figura IV.4.34.**  
*Estado del pozo de absorción.*

De la evaluación se tiene que 20 UBS-AH con Biodigestor tienen Pozo de Absorción. Se observa que el 100% de los pozos de absorción se encuentran en buen estado, con muros verticales, y con poca presencia de agua proveniente del biodigestor.

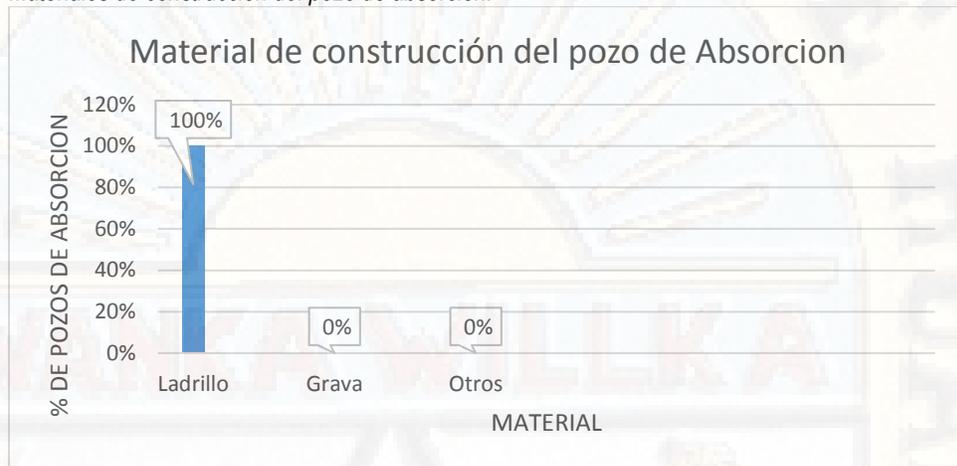
**Figura IV.4.36.**  
*Materiales de construcción del pozo de absorción.*

El 100% de los pozos de absorción está construida con paredes de ladrillo con juntas verticales abiertas, grava alrededor de los muros y en el fondo del pozo, siendo estos materiales óptimos para el buen funcionamiento de este tipo de sistema de tratamiento secundario.

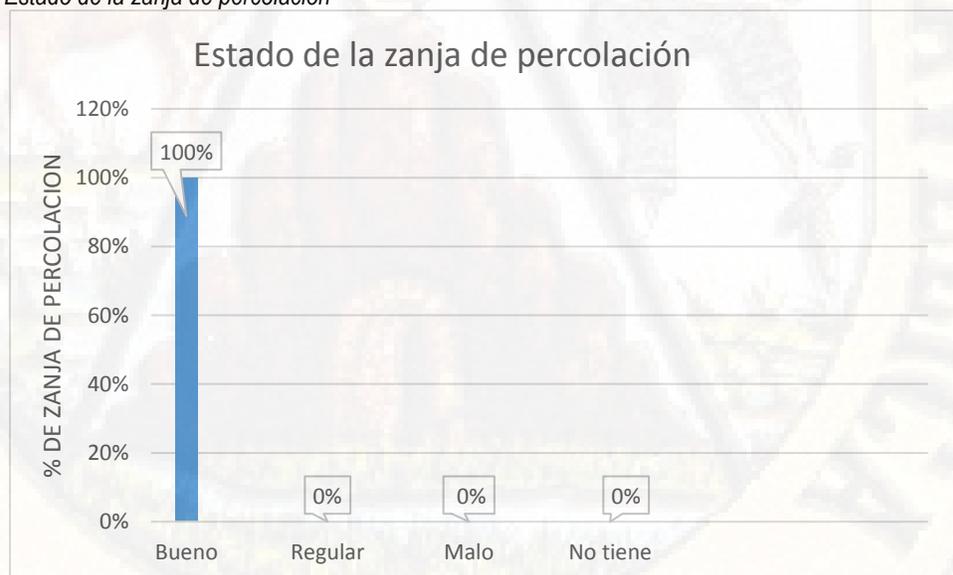
**Figura IV.4.38.**  
*Estado de la zanja de percolación*

Del diagnóstico realizado se tiene que 5 UBS-AH con biodigestores están conformadas por zanjas de percolación para el tratamiento secundario de las aguas residuales, las cuales se encuentran en buen estado.

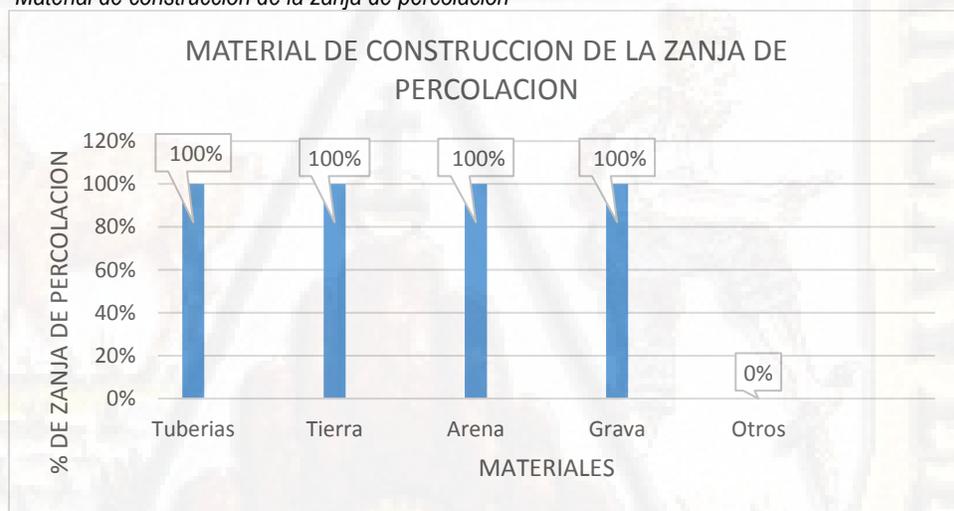
**Figura IV.4.39.**  
*Material de construcción de la zanja de percolación*

El 100% de las zanjas de percolación están construidas con tierra, arena, grava y una tubería cribada que distribuye el agua en toda la zanja uniformemente.

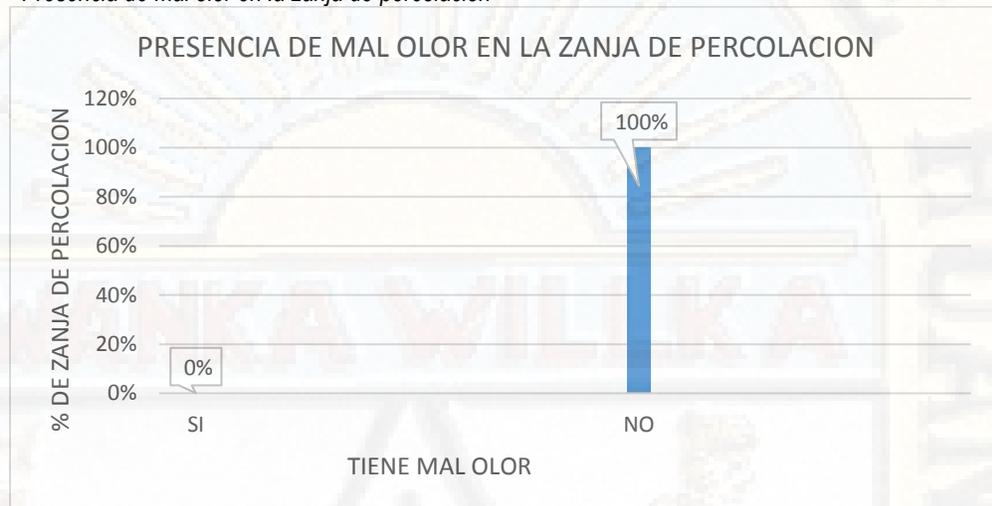
**Figura IV.4. 40.**  
*Presencia de mal olor en la zanja de percolación*

En la figura IV.4. 40. Se muestra que el 100% de las zanjas de percolación no presenta malos olores, siendo estas fuentes de focos de contaminación de enfermedades infectocontagiosas.
