**FACULTAD DE CIENCIAS DE INGENIERÍA
ESCUELA PROFESIONAL DE INGENIERÍA CIVIL**

**INFLUENCIA DE LA RIGIDEZ DEL PAVIMENTO EN LA
CONDICIÓN SUPERFICIAL DEL PAVIMENTO UTILIZANDO
TÉCNICAS DE INTELIGENCIA ARTIFICIAL EN LA VÍA
NACIONAL PE-26B**

HUANCAVELICA – PERÚ

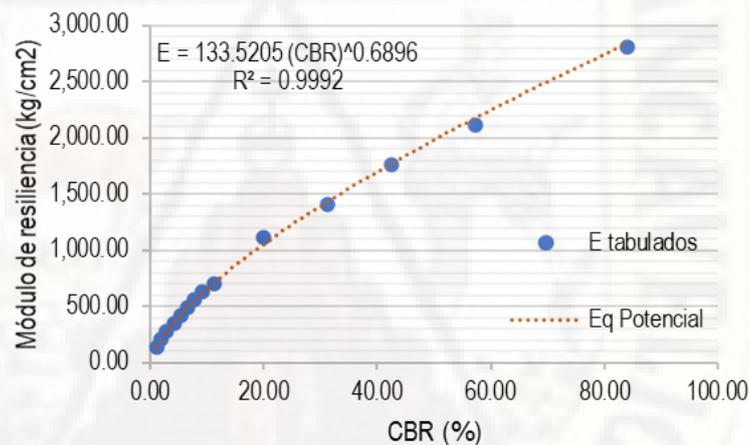
Figura 2. Módulo de resiliencia y CBR para subrasante

Siendo la siguiente relación potencial.

$$E = 133.5205 CBR^{0.6896}$$

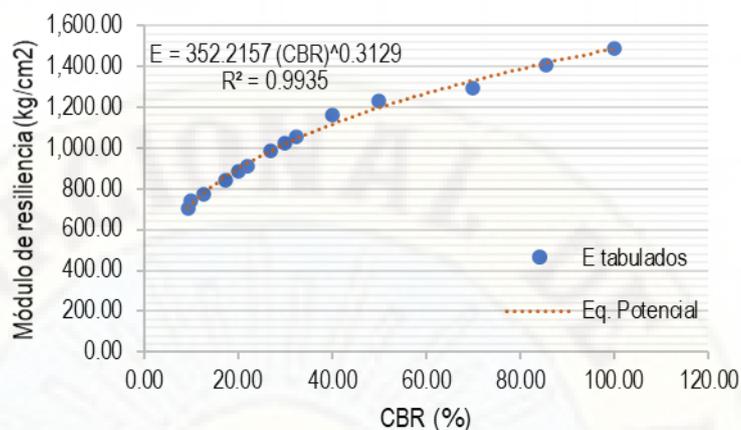
Figura 3. Módulo de resiliencia y CBR para sub base

Siendo la siguiente relación potencial.

$$E = 352.2157 CBR^{0.3129}$$

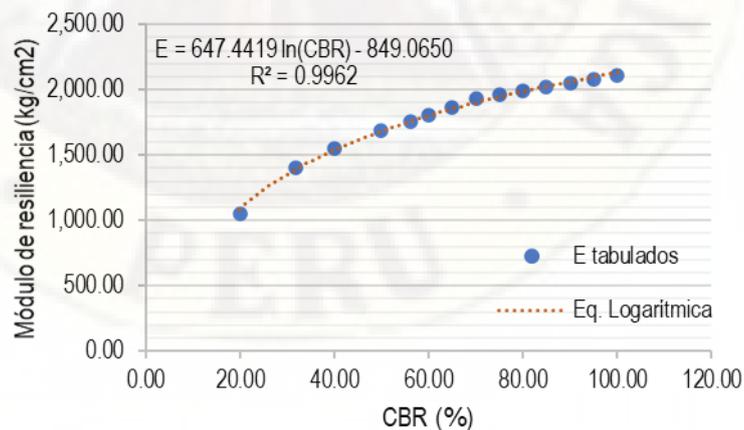
Figura 4. Módulo de resiliencia y CBR para base granular

Siendo la siguiente relación logarítmica.

$$E = 647.4419 \ln(CBR) - 849.0650$$

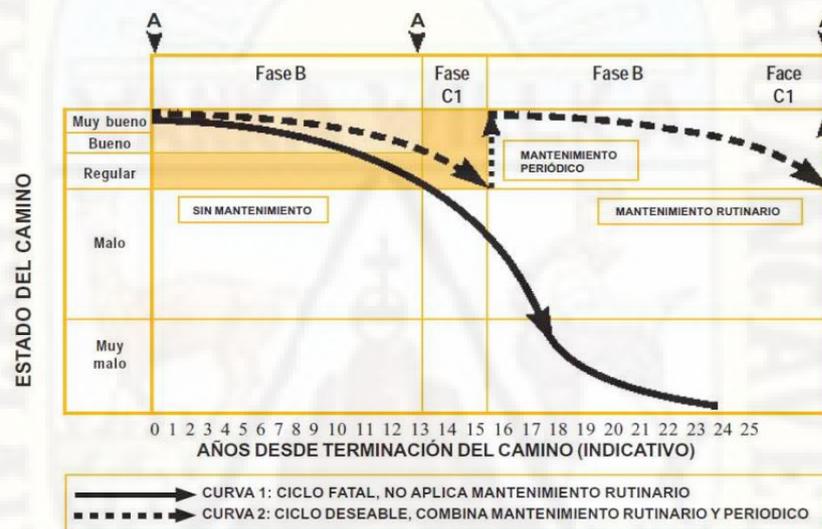
Figura 7. Ciclo de vida del pavimento

El pavimento, como cualquier infraestructura se deteriora durante el tiempo, este deterioro es una función de diferentes parámetros externos, así como condiciones del mismo. Rodríguez, (2011, pp. 10-11) describe “El deterioro de

un camino es un proceso que tiene diferentes etapas, desde una etapa inicial, con un deterioro lento y poco visible, pasando luego por una etapa crítica donde su estado deja de ser bueno, para deteriorarse rápidamente, al punto de la descomposición total”.

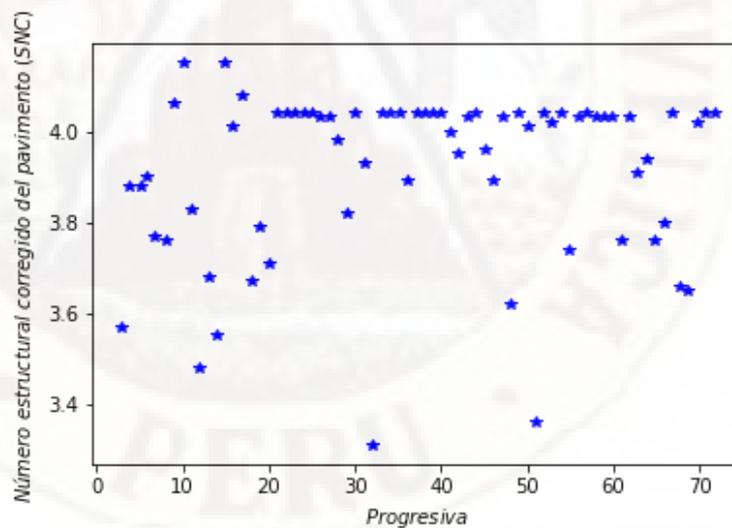
Figura 11. Datos del número estructural corregido del pavimento

Aplicando las medidas de tendencia central, se encontró lo siguiente:

- media aritmética : 3.914
- moda : 4.040
- mediana : 4.020

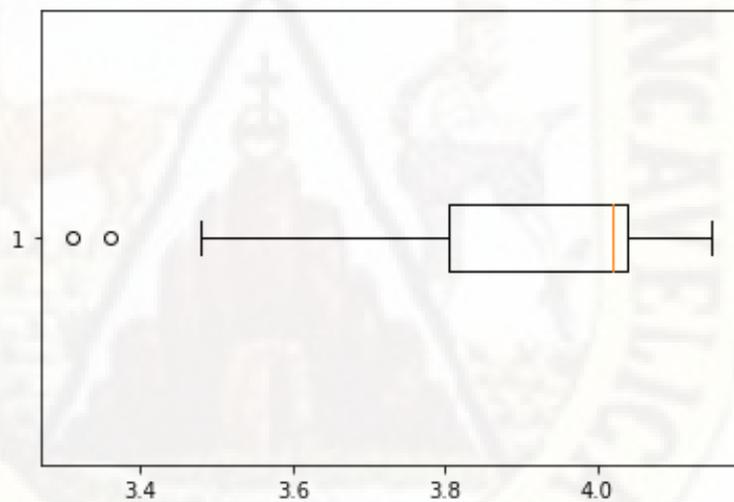
Figura 12. Diagrama de caja y bigotes del número estructural corregido

Nota. Se observa concentración de los datos en valores mayores con algunas observaciones menores al percentil 10%.

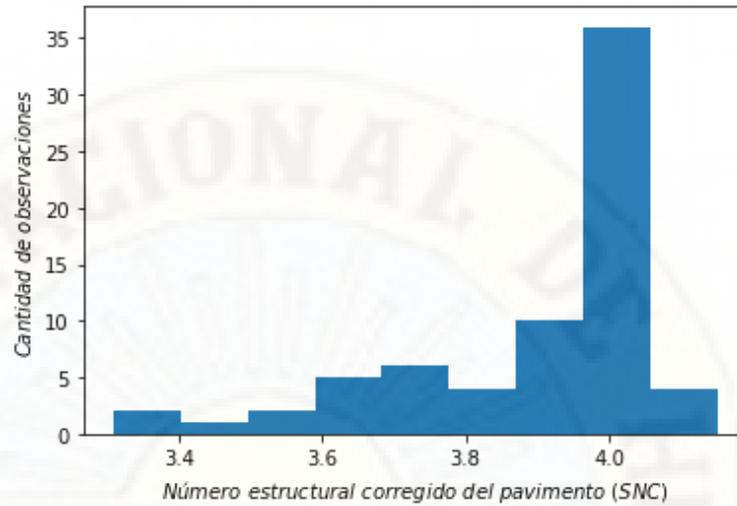
Figura 13. Histograma del número estructural corregido

Nota. En concordancia al diagrama de caja y bigotes se observa concentración de datos con valores mayores, con algunos datos con valores menores.

Las observaciones realizadas del número estructural corregido del pavimento han demostrado una concentración de datos en valores mayores.

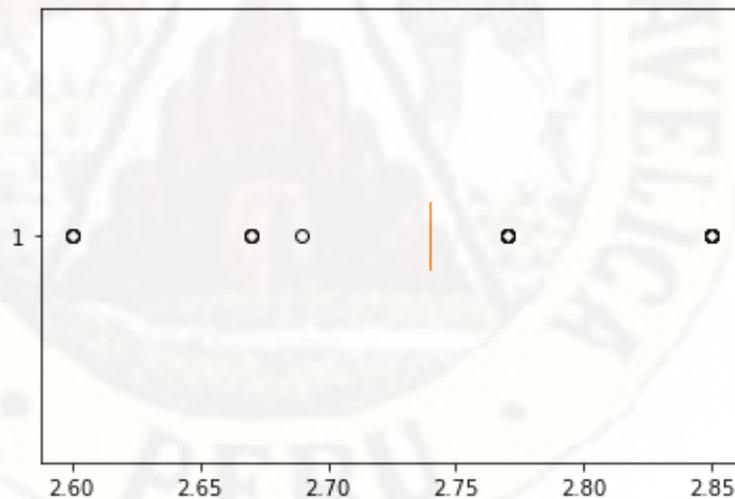
Figura 15. Diagrama de caja y bigotes del número estructural construido

Nota. Se observa concentración de los datos en el rango intercuartil con algunas observaciones menores al percentil 10% y mayores al percentil 90%.

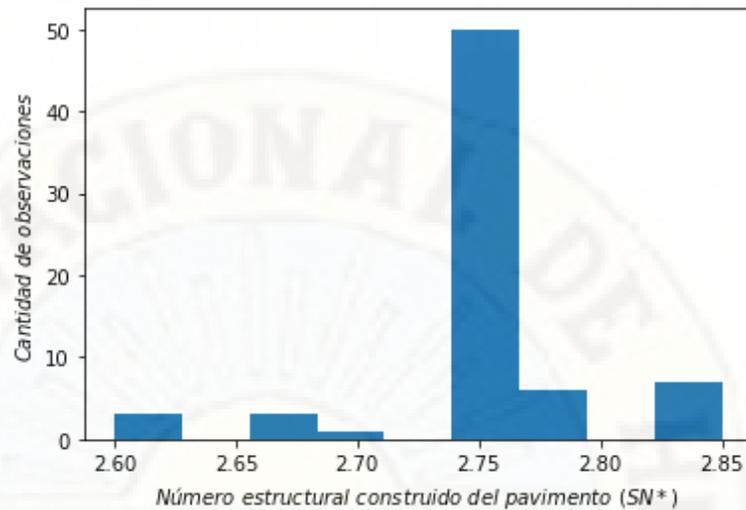
Figura 16. Histograma del número estructural construido

Nota. En concordancia al diagrama de caja y bigotes se observa concentración de valores con algunos datos menores y mayores.

Las observaciones realizadas del número estructural del pavimento han demostrado una concentración de datos, esto se debe a que la estructura del pavimento no varía en cada progresiva, sino se mantiene constante en gran parte de la vía, los datos con variaciones se deben al coeficiente de drenaje, que disminuye en algunas unidades muestrales.

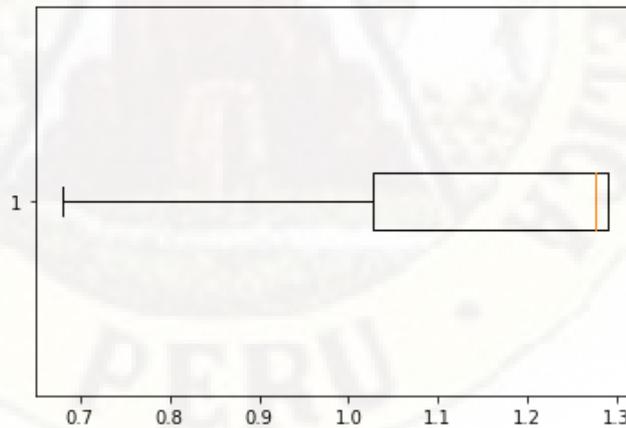
Figura 19. Diagrama de caja y bigotes del número estructural de la subrasante

Nota. Se observa dispersión de datos en el bigote de la izquierda y una concentración a la derecha.

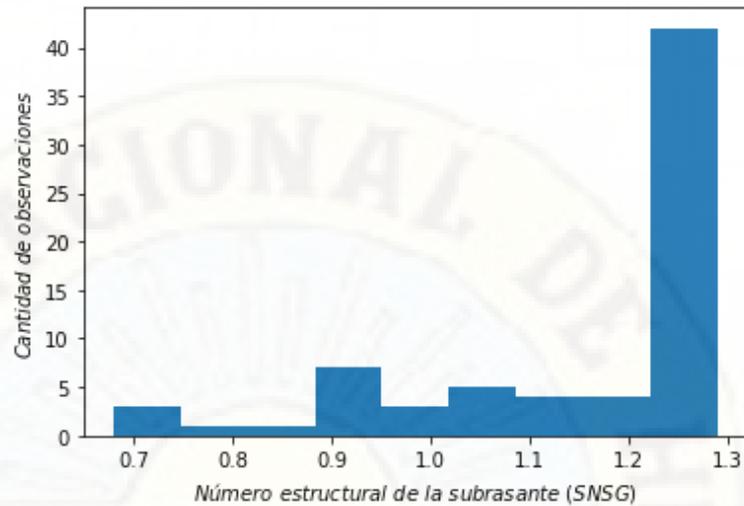
Figura 20. Histograma del número estructural de la subrasante

Nota. En concordancia a los diagramas de torta, diagrama de caja y bigotes se observa pocos datos con valores menores a 1.2 y una gran concentración con valores mayores.

Las observaciones realizadas del número estructural de la subrasante han demostrado una buena rigidez tomando valores promedio de 1.163 con una clasificación predominante de excelente.

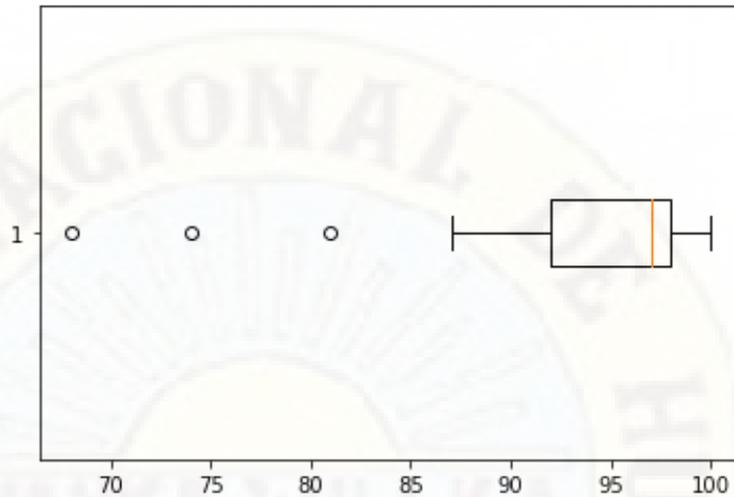
Figura 23. Diagrama de caja y bigotes del índice de condición del pavimento

Nota. Se observa dispersión de datos en el bigote de la izquierda y una concentración a la derecha.

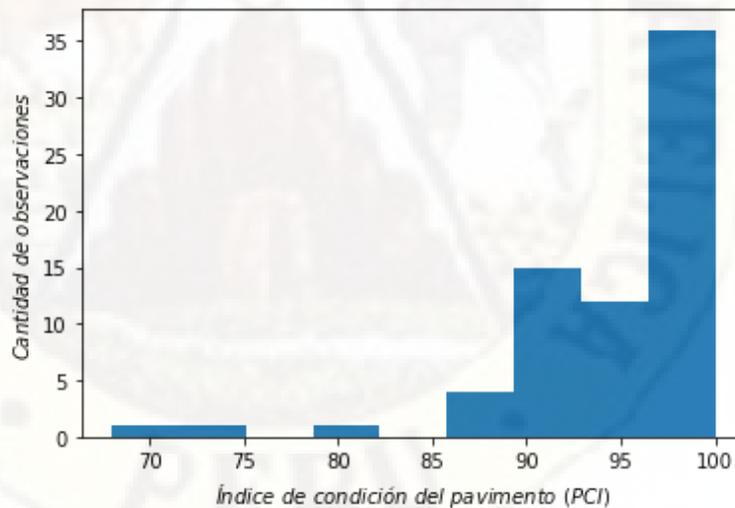
Figura 24. Histograma del índice de condición del pavimento

Nota. En concordancia a los diagramas de torta, diagrama de caja y bigotes se observa pocos datos con valores menores a 85 y una gran concentración con valores mayores.

Las observaciones realizadas del índice de condición del pavimento han demostrado que predomina la condición superficial de excelente, con valores de PCI mayores a 85.

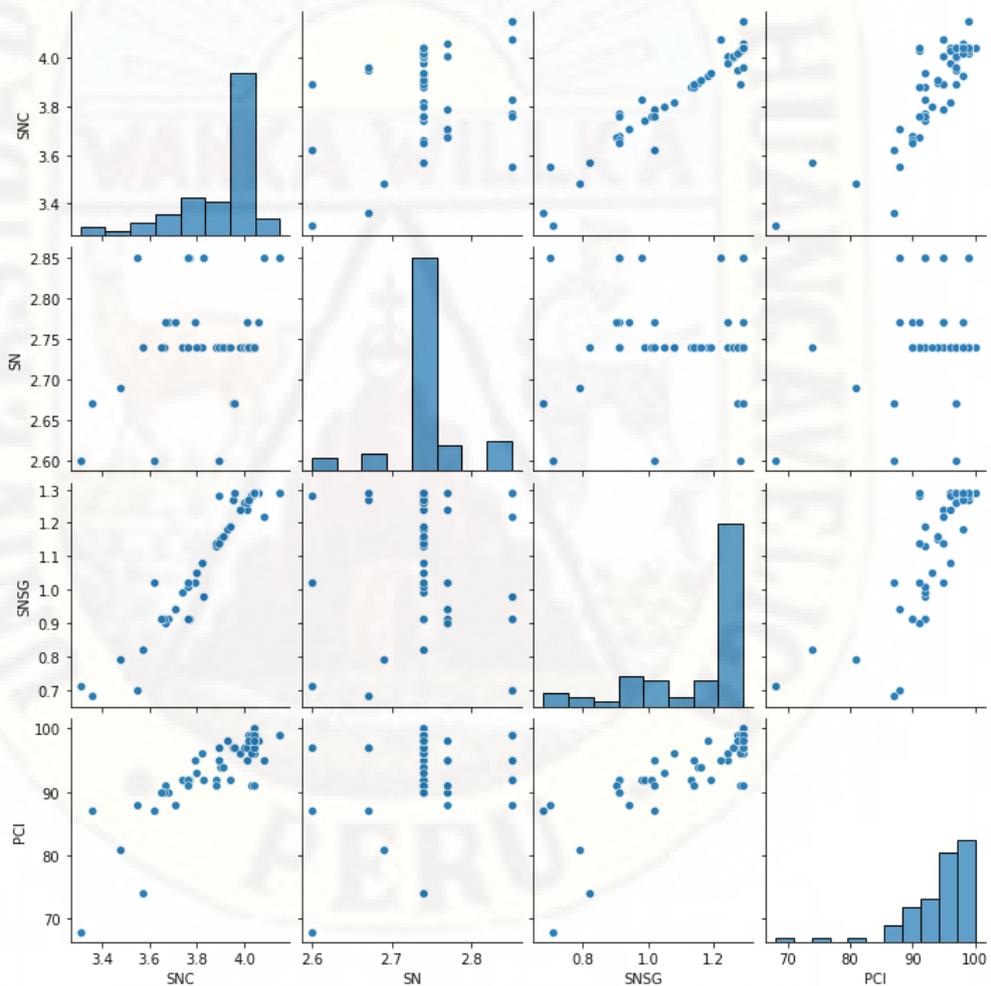
Figura 25. Diagramas de correlación entre variables

Nota. SNC=Número estructural corregido del pavimento, SN*=Número estructural construido del pavimento, SNSG=Número estructural de la subrasante, PCI=Índice de condición del pavimento.

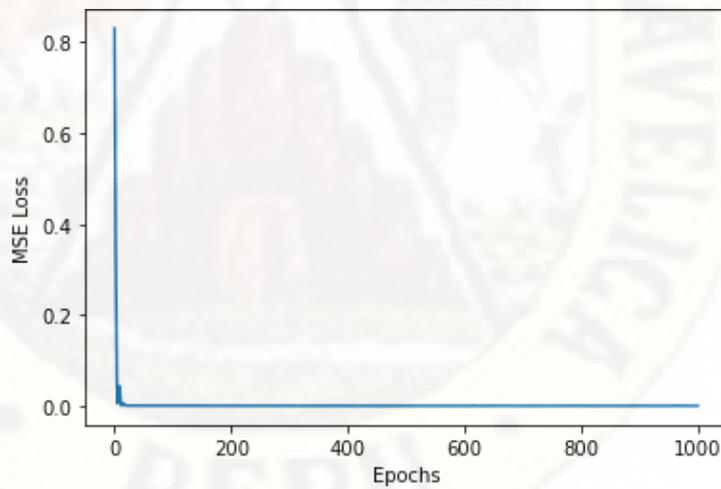
Figura 30: Progreso de pérdida del modelo RNA

El modelo de red neuronal fue capaz de predecir valores de PCI a partir del número estructural corregido.

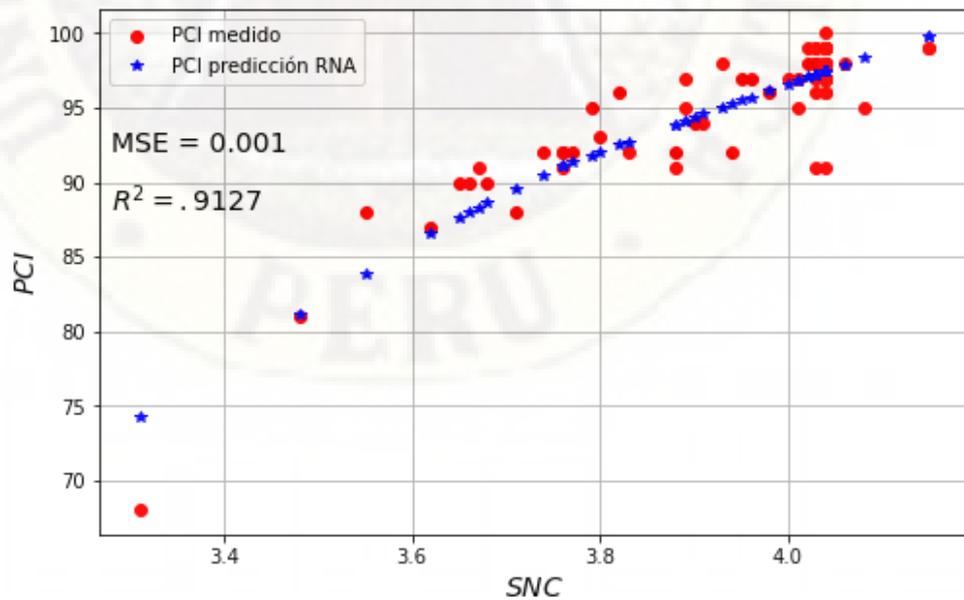
Figura 31. Valores de PCI medidos en campo y predichos por la red neuronal

El modelo de la red neuronal, obtuvo un coeficiente de determinación de $R^2 = .9127$, quiere decir una correlación positiva considerable.
