UNIVERSIDAD NACIONAL DE HUANCAVELICA

TESIS

**“GRADO DE VULNERABILIDAD SÍSMICA CON LA APLICACIÓN DEL MÉTODO
ITALIANO EN EL COLEGIO NACIONAL LA VICTORIA DE AYACUCHO-
HUANCAVELICA, 2019”**

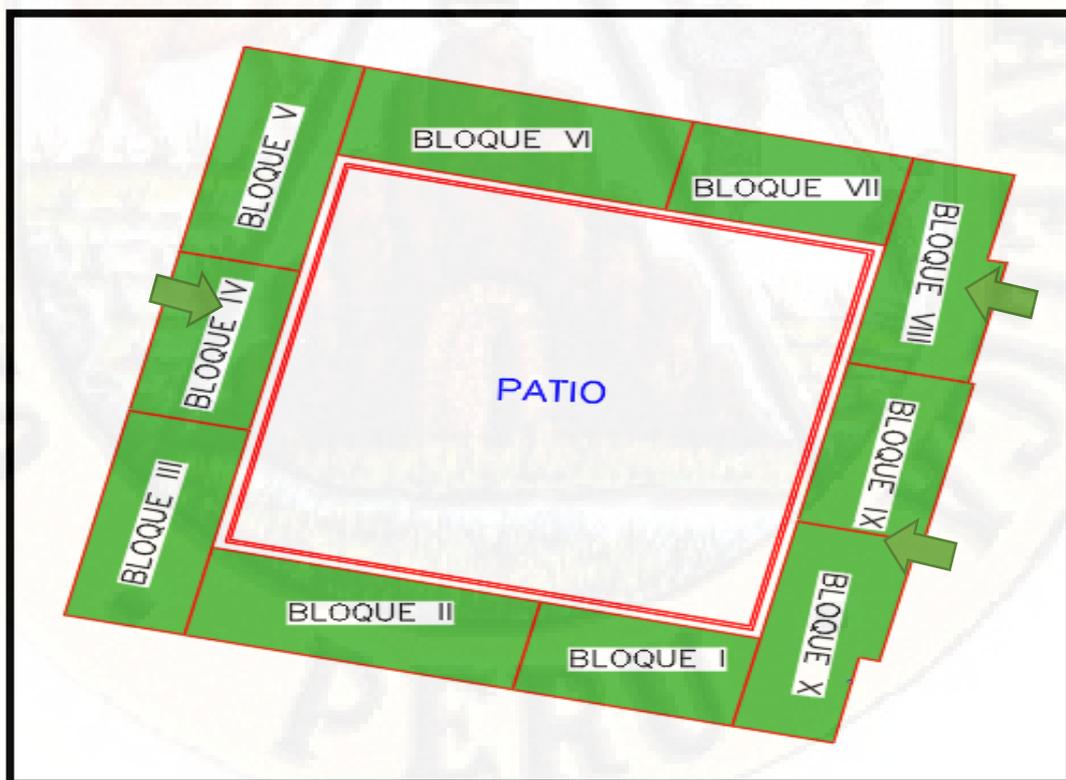
Figura 1: Ubicación por bloques del colegio nacional la victoria de Ayacucho.

- Los pabellones tienen entre 50 a 60 años de antigüedad.
- Los pabellones están separados por bloques, lo cual en la junta sísmica se observa ligeros asentamientos, es por este hecho que las juntas sísmicas tienen una medida entre 5 a 15 cm.
- Presencia de irregularidad estructural en algunos bloques.
- Todos los bloques son de 2 pisos, con una cubierta tipo tijeral en los bloques VIII, IX, X, son atornillados y el resto de los bloques son tejados sin atornillados.

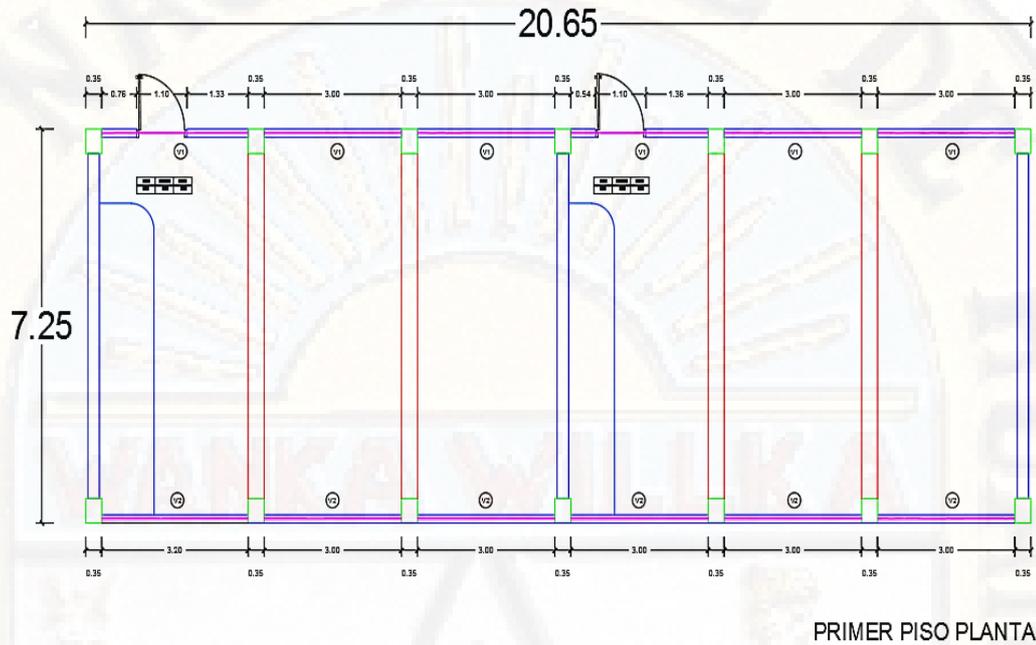
Figura 22: Plano del bloque I

Área Total: 149.71 m²

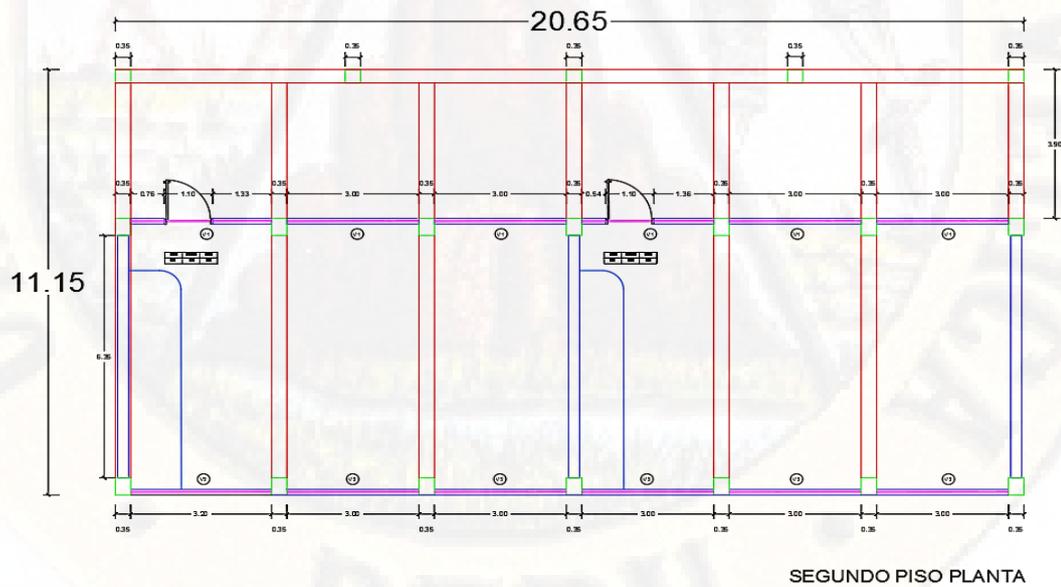
Figura 23: Plano del bloque I

Área Total: 230.25 m²

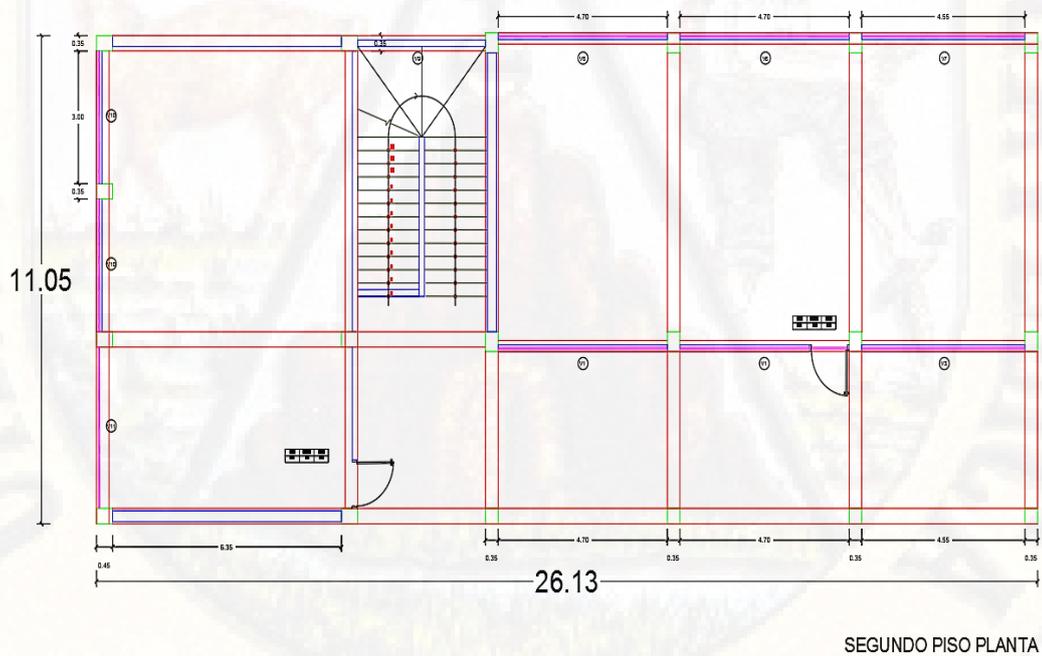
Figura 27: Plano del bloque III

Área Total: 288.74 m²

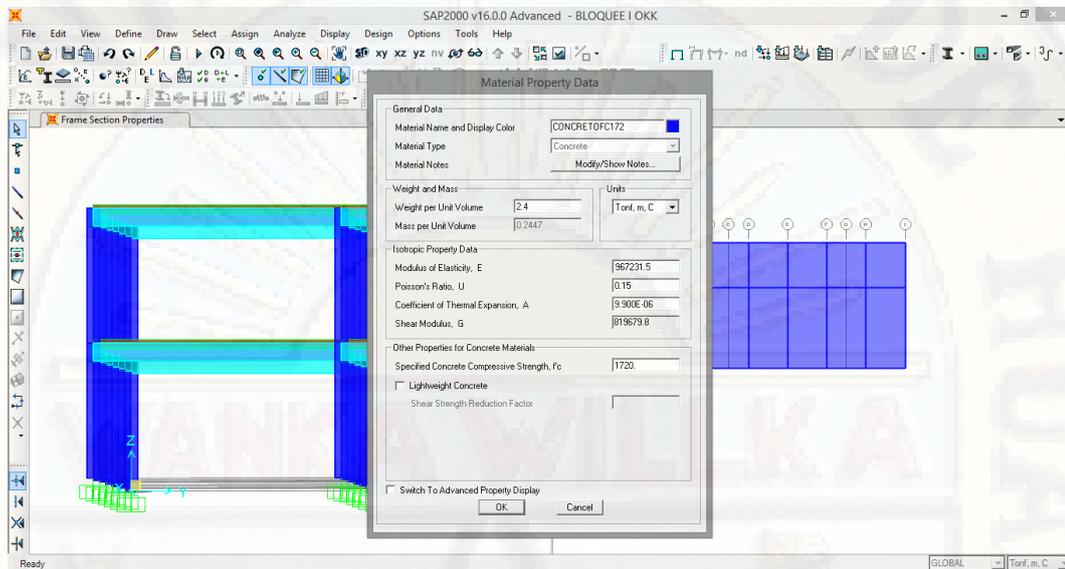
Figura 43: bloque I- Asignación de concreto

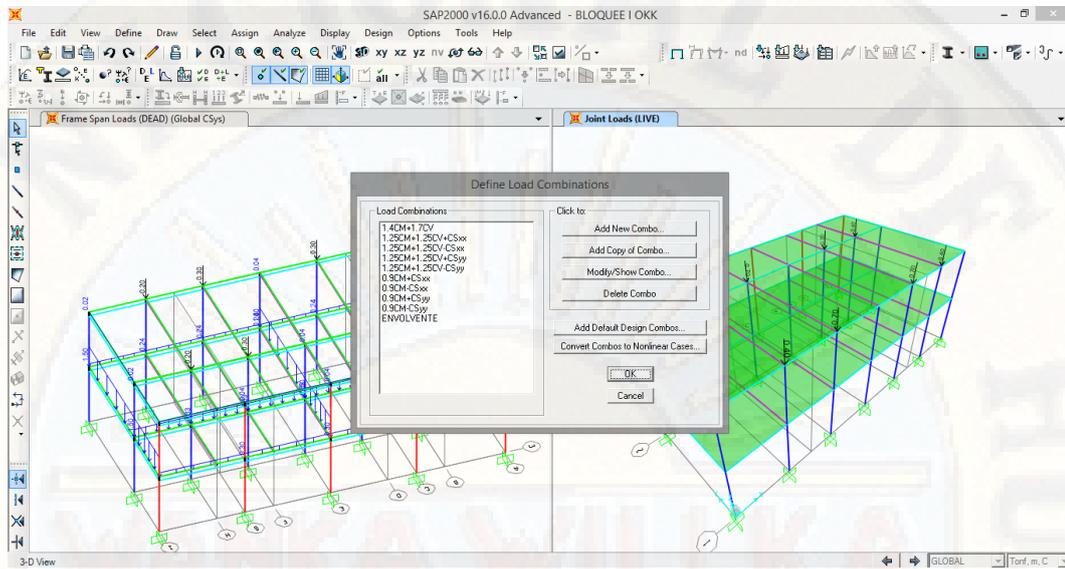
Figura 49: Bloque I: Asignación de combinaciones según reglamento RNE

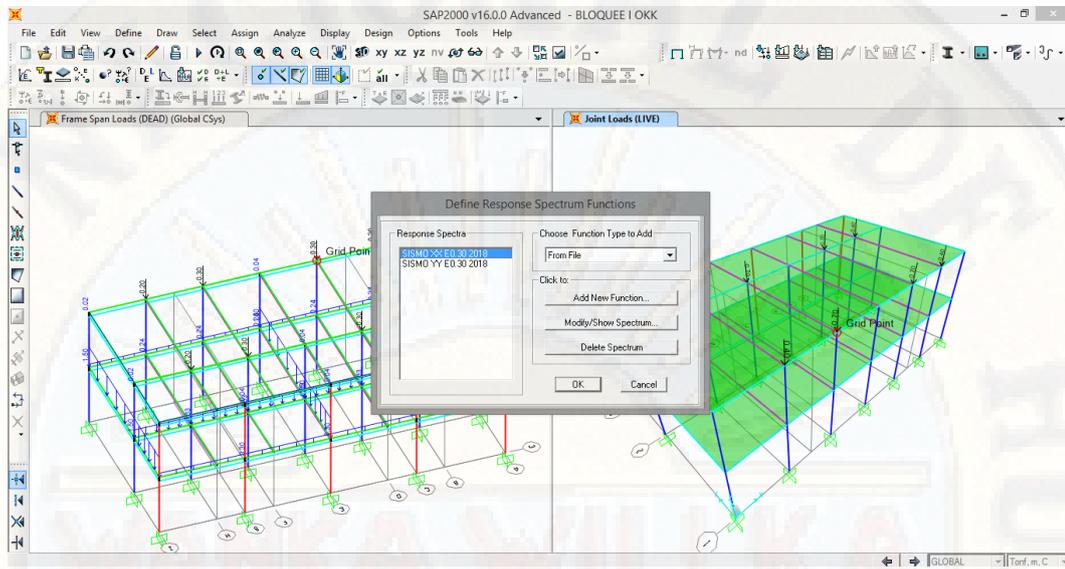
Figura 51: Bloque I: Asignación de periodo sísmico

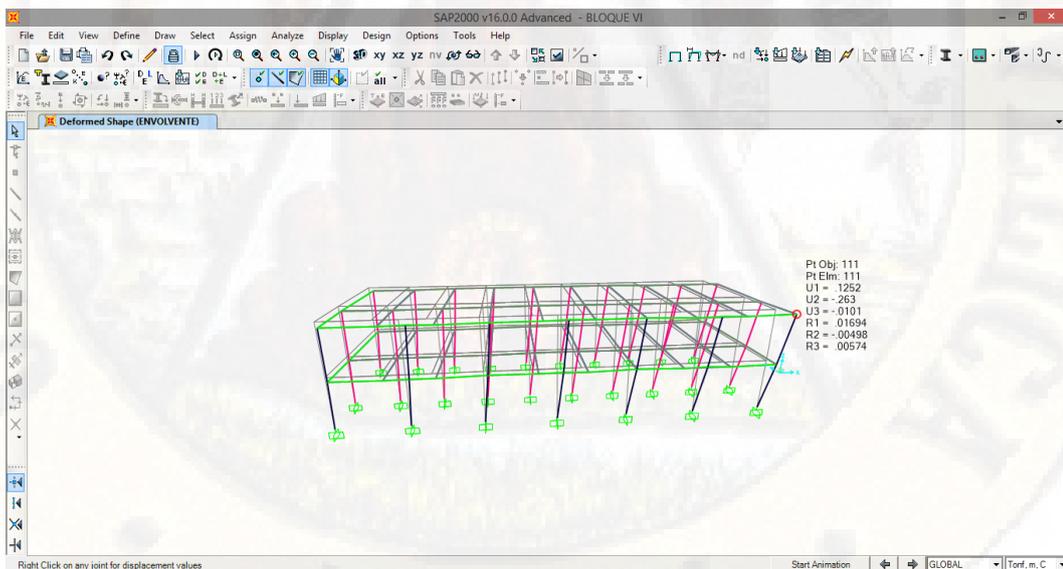
Figura 100: Bloque VI: Resultado del desplazamiento.

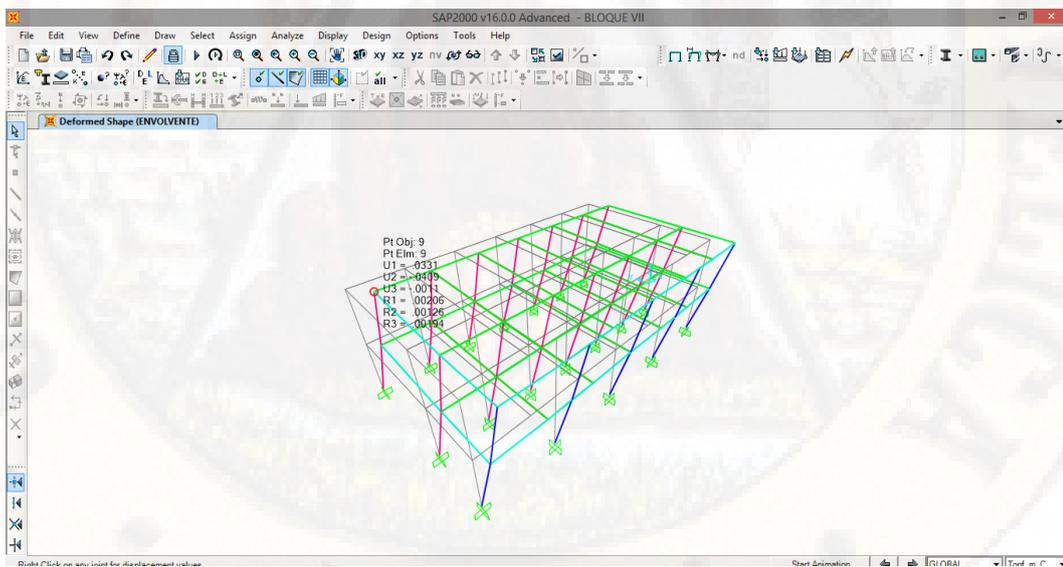
Figura 113: Bloque VII: Resultado del desplazamiento.

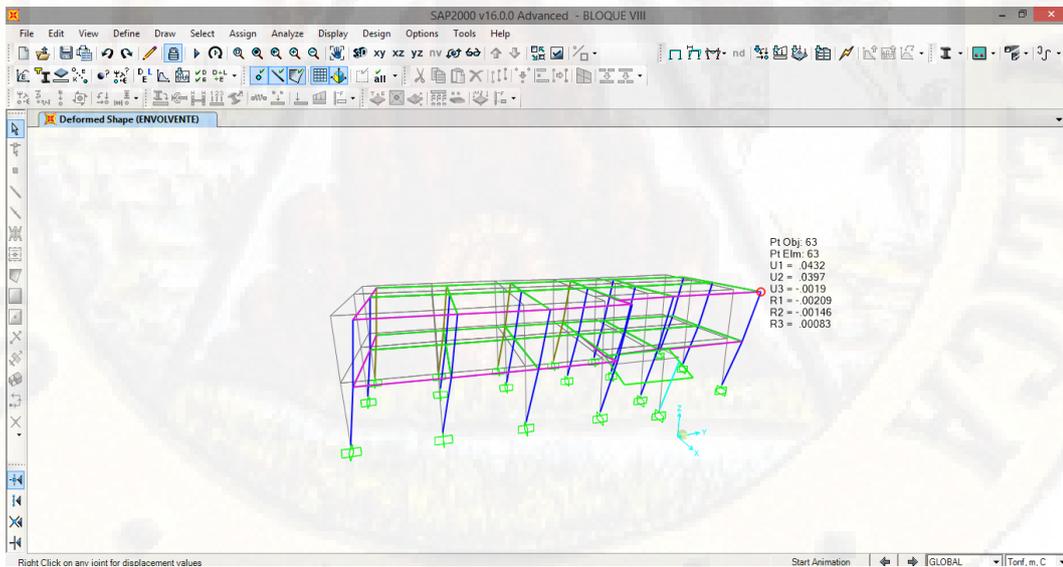
Figura 126. Bloque VIII: Resultado del desplazamiento.

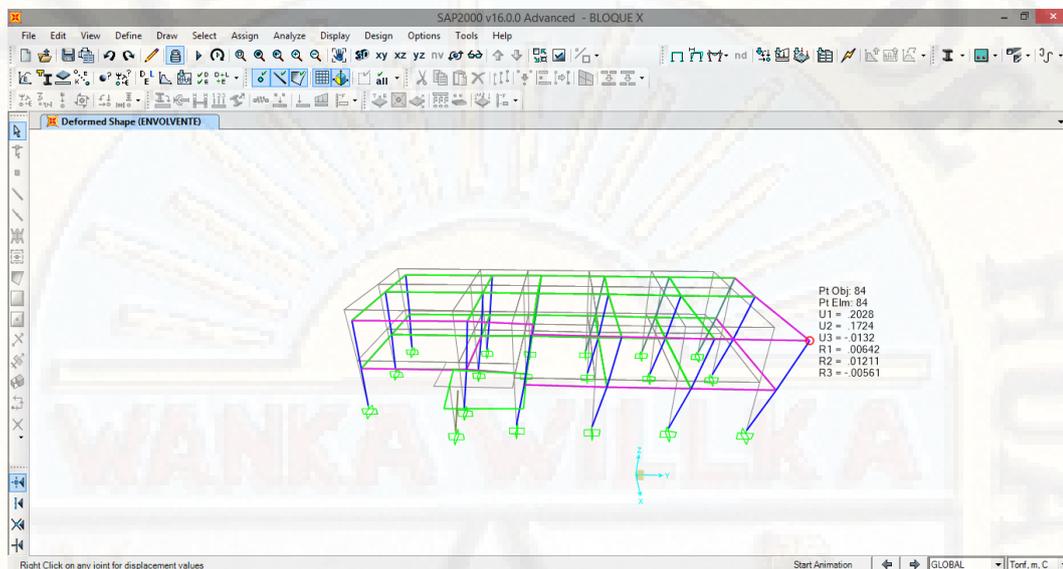
Figura 152: Bloque X: Resultado del desplazamiento.

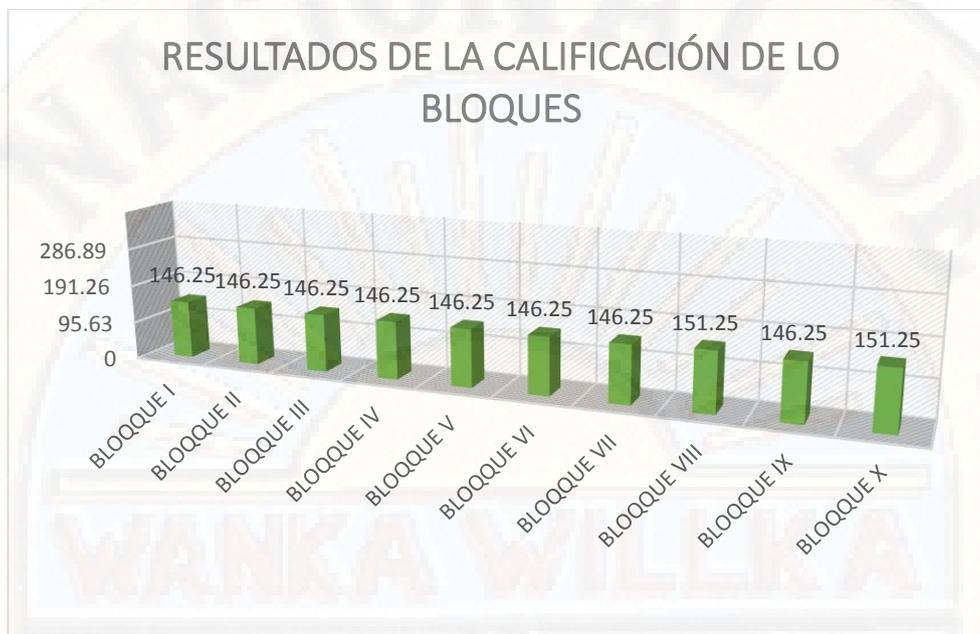
FIGURA 155: Índice de Vulnerabilidad de todos los Bloques

En este grafico se observa que todos tienen un Índice de Vulnerabilidad de Media a Baja. Los resultados muestran aspectos relacionados más con el sistema constructivo, de esta manera se establece que la estructura se construyó sin normas sismoresistentes y de manera empírica.
