**TESIS:**

“INFLUENCIA DEL REPRESAMIENTO DEL RÍO MANTARO EN EL  
DESLIZAMIENTO DE LA LADERA DEL SECTOR DE PILCHACA  
VIEJO EN EL DISTRITO DE PILCHACA - HUANCAMELICA”

**INGENIERO CIVIL**

**2019**

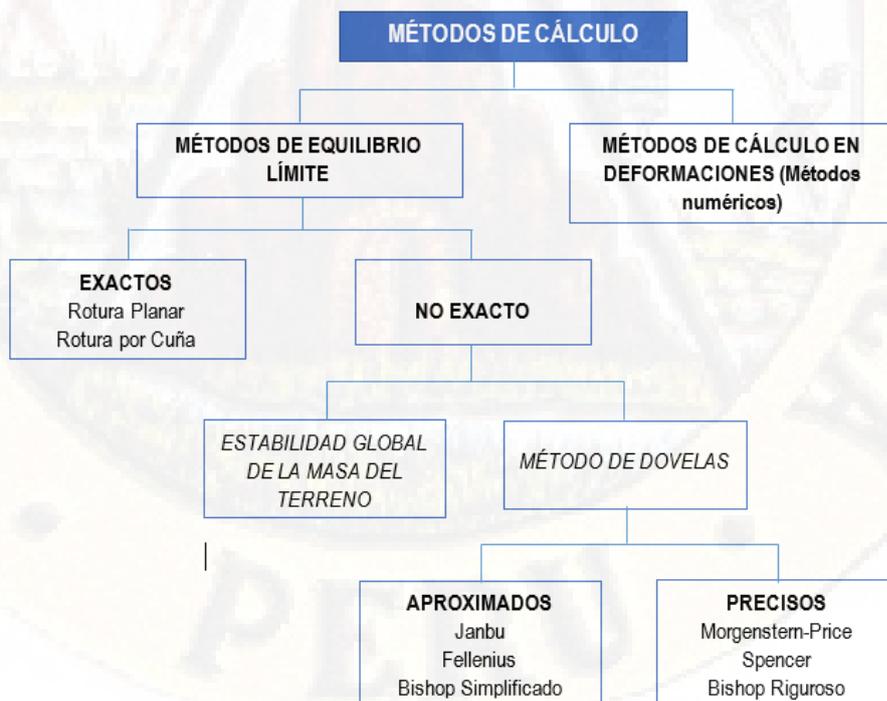
**Figura N° 1**

**Métodos de cálculo del Análisis de la Estabilidad de Taludes**

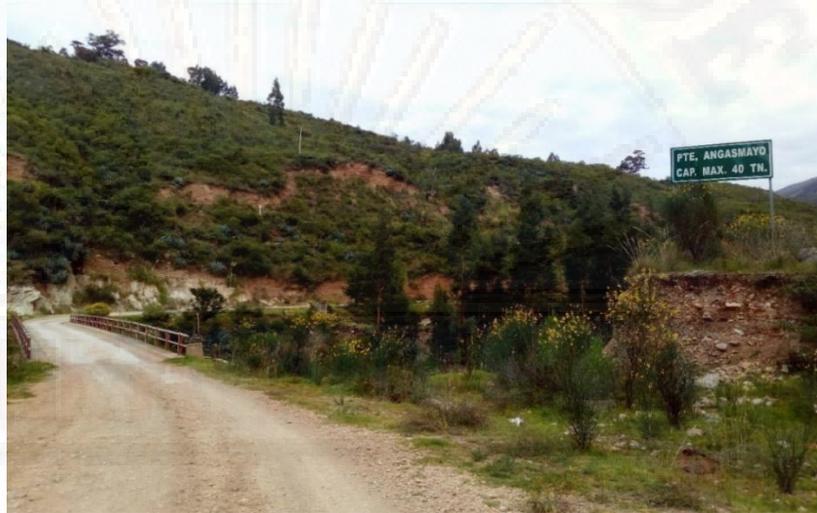
**Imagen N° 1:** Ladera del sector de Pilchaca Viejo

La ladera del Sector de Pilchaca Viejo, tiene una topografía accidentada, una pendiente pronunciada y gran cantidad de vegetación, además podemos observar el escarpe que tiene el talud, el cual puede deslizarse al paso del tiempo. El puente Angosmayo, es la zona donde se estima aproximadamente el posible represamiento del río Mantaro.

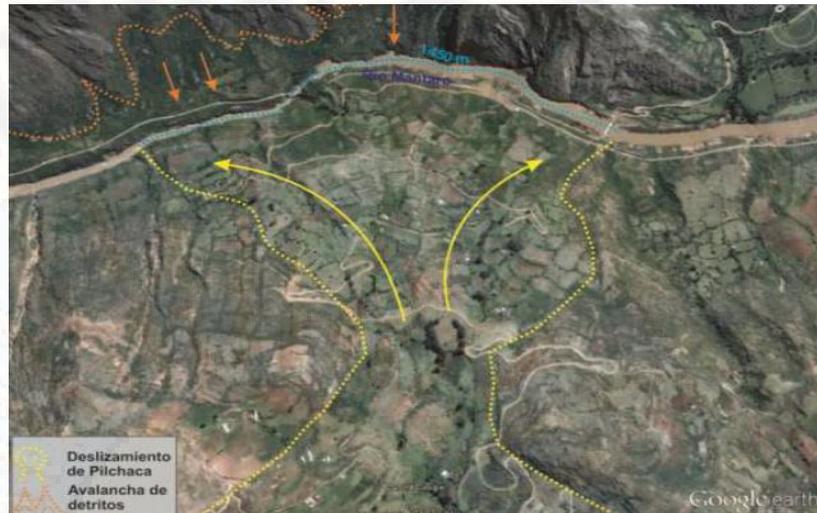
*Imagen N° 3: Zonas de riesgos vulnerables a deslizamientos de Pilchaca.*

A lo largo del reconocimiento del terreno, se identificó las zonas de riesgo de la ladera, ya que, presenta escarpes pronunciados, además se visualiza la presencia de puquiales en las partes altas, también se encontró partículas de yeso en algunos tramos.

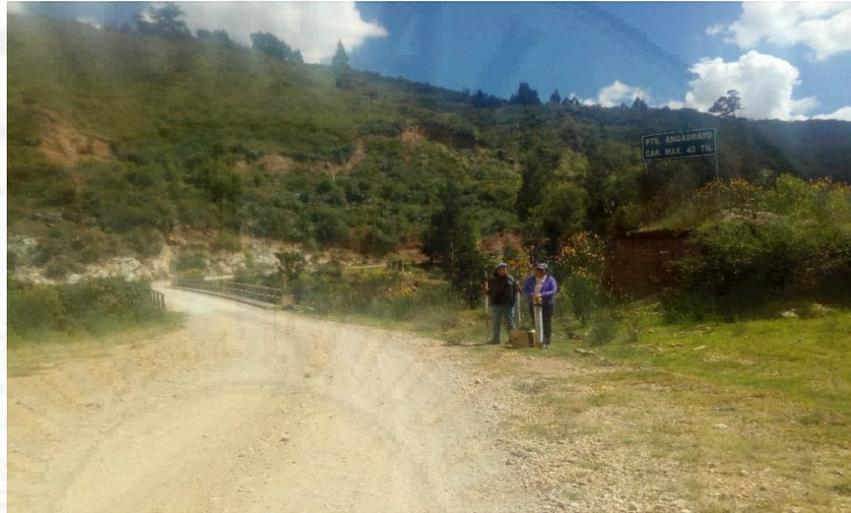
**Imagen N° 4:** Buscando el lugar más adecuado para estacionar el equipo topográfico.

El operador de la estación total debe visar el prisma con el visual del equipo, tratando de que sea al centro del prisma, una vez que se ha visado se procede a hacer la lectura del punto, (el punto o coordenada del punto se guarda en la memoria del equipo). En caso de no poderlos ver los demás puntos, lo que debemos hacer es cambiarnos de estación (mover el equipo a otro punto).

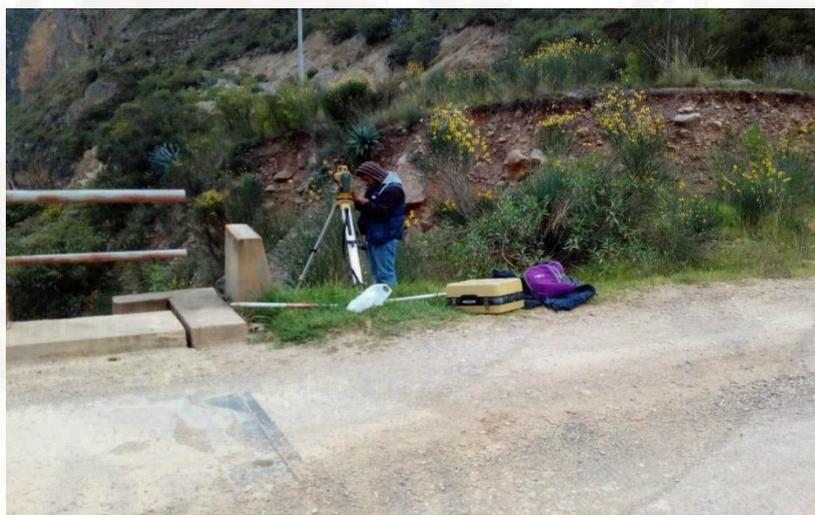
**Imagen N° 5:** Durante el levantamiento topográfico.

Durante el levantamiento topográfico se visaron la mayor cantidad de puntos para poder tener la topografía y el relieve del área en estudio más detallado, para lo cual se hicieron varios cambios de estación y de esa manera visualizar toda el área del proyecto.

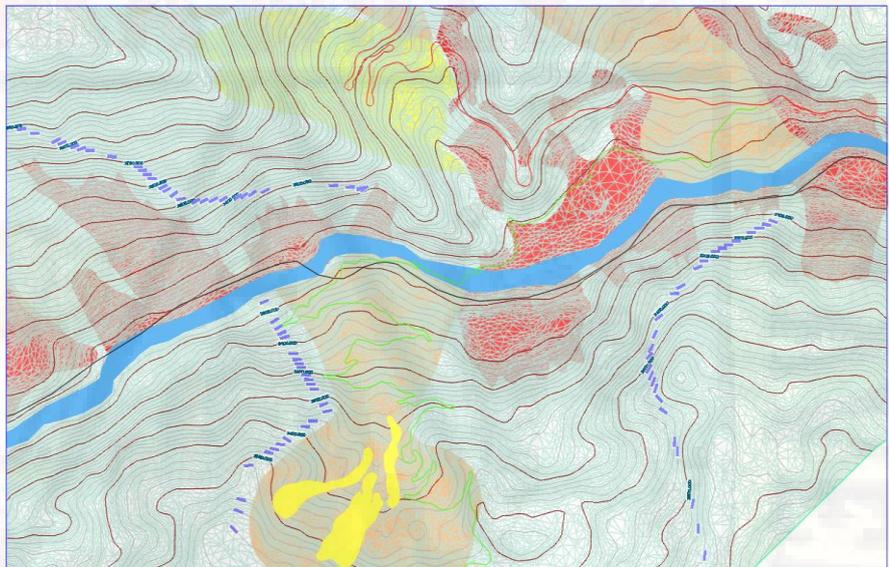
**Triangulación realizada con los puntos tomados durante el levantamiento topográfico en el AutoCAD Civil 3D**

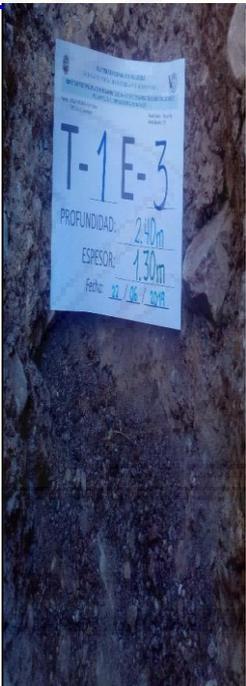
TRINCHERA N° 1		
	ESTRATO 1	ESTRATO 2	ESTRATO 3
<b>IDENTIFICACIÓN DE SUELOS FINOS</b>

0.00 0.10 0.20 0.30 0.40 0.50 0.60 0.70 0.80 0.90 1.00 1.10 1.20 1.30 1.40	<b>M-1</b>	Presenta material orgánico de color pardo olivo oscuro y se encuentra la presencia de raíces.	Material Orgánico <b>O</b>
	<b>M-2</b>	El estrato es de color marrón rojizo oscuro, presenta un material granular angular con bordes afilados y lados planos, las cuales tienen una forma chata y alargada, además en el suelo se identifica partículas finas, con consistencia dura.	Arena Limosa <b>SM</b>

<p>1.50</p> <p>1.60</p> <p>1.70</p> <p>1.80</p> <p>1.90</p> <p>2.00</p> <p>2.10</p> <p>2.20</p> <p>2.30</p> <p>2.40</p>	<p><b>M-3</b></p>	<p>Presenta material de color rojo oscuro con presencia de partículas granulares subangulares, de forma chata y cementación moderada, además se identificó la presencia de partículas finas de consistencia dura y una resistencia media.</p> <p>Al realizar la excavación se observó la exudación del estrato, a medida que se fue incrementando la profundidad, este efecto se genera debido a la presencia del nivel freático.</p>

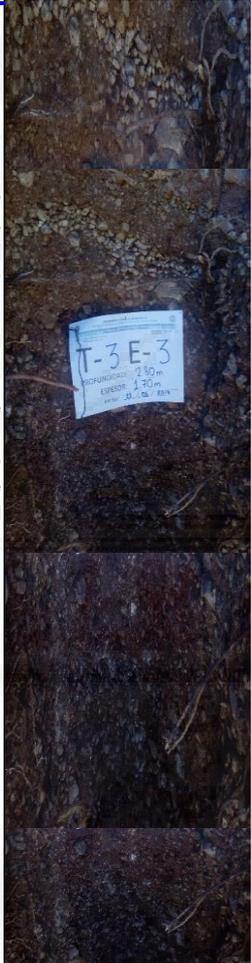
TRINCHERA N° 3			
	ESTRATO 1	ESTRATO 2	ESTRATO 3
<b>IDENTIFICACIÓN DE SUELOS FINOS</b>

<b>M-3</b>	<p>Presenta material de color rojo muy parduzco; húmedo, debido a que el agua es visible al tacto; además cuenta con partículas sub angulares, de forma chata y alargada; posee una cementación fuerte y una consistencia dura.</p> <p>Al realizar la excavación se observó la exudación del estrato, a medida que se fue incrementando la profundidad, este efecto se genera debido a la presencia del nivel freático.</p>

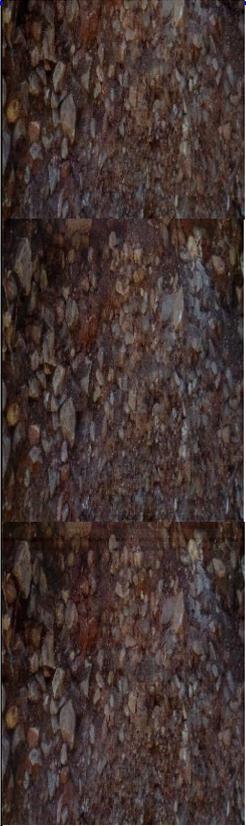
IDENTIFICACIÓN DE SUELOS FINOS	TRINCHERA N° 4		
	ESTRATO 1	ESTRATO 2

0.00 0.10 0.20 0.30 0.40 0.50 0.60 0.70 0.80 0.90 1.00 1.10 1.20 1.30 1.40	<b>M-1</b>	Este estrato es material orgánico, con gran presencia de raíces.	Material Orgánico <b>O</b>
		Estrato húmedo de color negro rojizo, también presenta material granular sub angular con borde redondeado y lado plano, de forma chata y alargada; este suelo se quiebra con considerable	Grava Limosa <b>GM</b>

1.50	<b>M-2</b> presión y además tiene una consistencia dura.  Al realizar la excavación se observó la exudación del estrato, a medida que se fue incrementando la profundidad, este efecto se genera debido a la presencia del nivel freático.

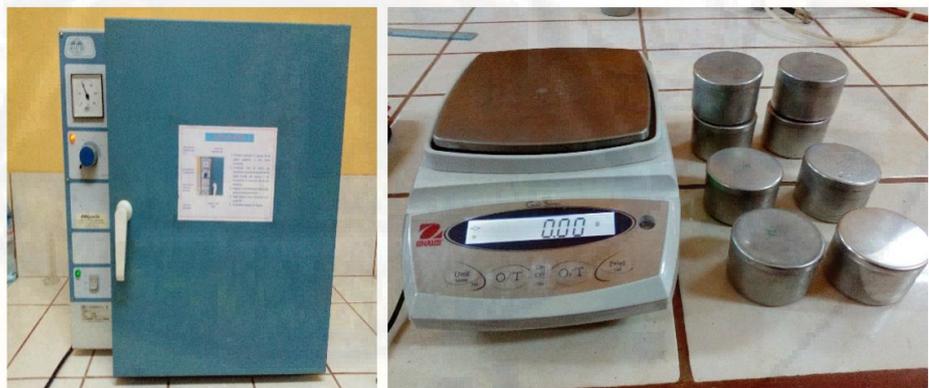
- Horno de secado: Termostáticamente controlado, capaz de mantener una temperatura de  $110 \pm 5$  °C.
- Balanza: Lo utilizamos para efectuar actividades de control y para determinar pesos específicos, y además tiene una precisión de  $\pm 0.01$  g para muestras que tengan un peso de 200 g o menos;  $\pm 0.1$  g para muestras que tengan un peso entre 200 y 1000 g, y  $\pm 1$  g para muestras que tengan un peso mayor a 1000 g.
- Recipientes (tara): Vasijas apropiadas hechas de un material resistente a la corrosión y a cambios en su peso al ser sometidas a repetidos calentamientos y enfriamientos, y a operaciones de limpieza.
- Utensilios para manipulación de recipientes: - Se requiere el uso de guantes, tenazas o un sujetador apropiado para mover y manipular los recipientes calientes después de que se hayan secado.

*Imagen N° 7: Aparatos y equipos utilizados en el ensayo de contenido de humedad (w%).*

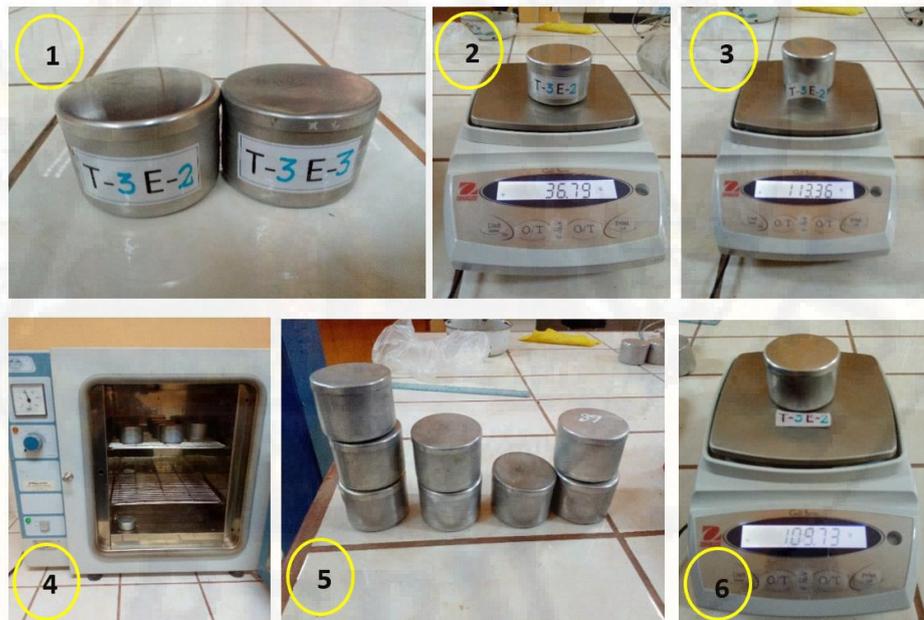
**Imagen N° 8:** Procedimiento para el ensayo de contenido de humedad (w%)

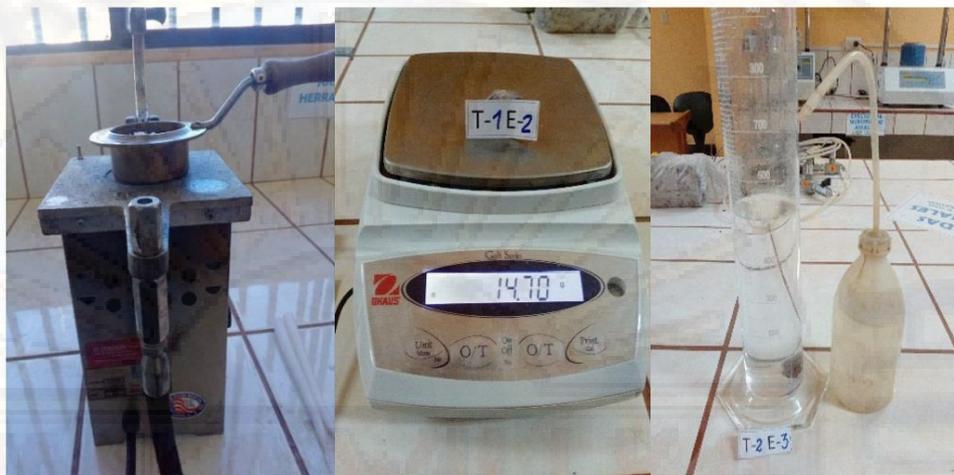
**Imagen N° 9:** Aparatos y equipos utilizados para el ensayo de peso específico.

- Probeta graduada 1000 ml: Es un instrumento de laboratorio, que tiene la finalidad de medir o controlar el volumen la muestra.
- Parafina o cera: Es una sustancia compuesta de hidrocarburos, el cual recubrirá a la muestra y de esa manera evitar el ingreso del agua.
- Balanza eléctrica: Es utilizada para determinar pesos específicos y cuenta con una aproximación al 0.1 gr.
- Estufa: Aparato que produce y emite el calor, quien se encargara de la disolución de la parafina o cera.
- Pipeta: Usado en los laboratorios para transvasar pequeñas porciones de líquido hacia la probeta, de esa manera que garantizará la exactitud del volumen.

- Espátula: Es una lámina plana, utilizada para tomar y tallar una pequeña muestra inalterada.

- Primeramente, se talla una muestra de la trinchera, evitando tener grietas ni agujeros, además el tamaño debe ser adecuado para introducirse en la probeta.
- Pesamos la muestra tallada, posteriormente derretimos la parafina en la estufa, con la cual cubriremos la muestra en una capa fina, cuando se encuentre completamente recubierta, y esta deberá ser pesada.
- Llenar la probeta con agua hasta un volumen inicial conocido, luego se introducirá la muestra parafinada y esto generará el desplazamiento del incremento en el volumen, de esa manera se obtendrá el volumen de la muestra.
- Todos los datos obtenidos se encuentran registradas, para posteriormente realizar los cálculos respectivos por cada estrado de cada trinchera realiza.

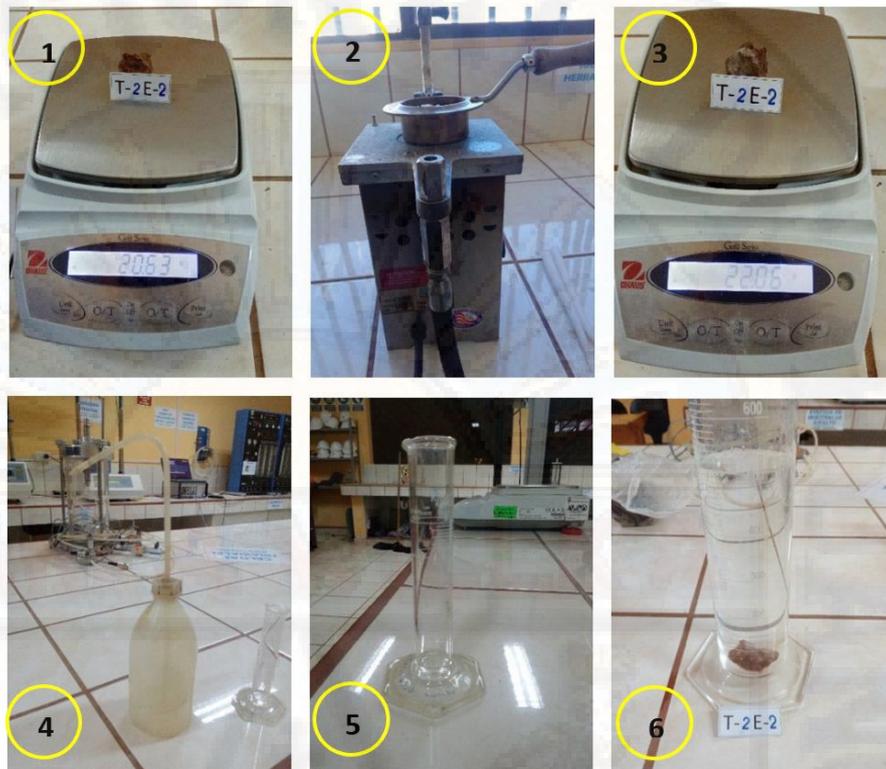
**Imagen N° 10:** Procedimientos realizados del ensayo de peso específico.

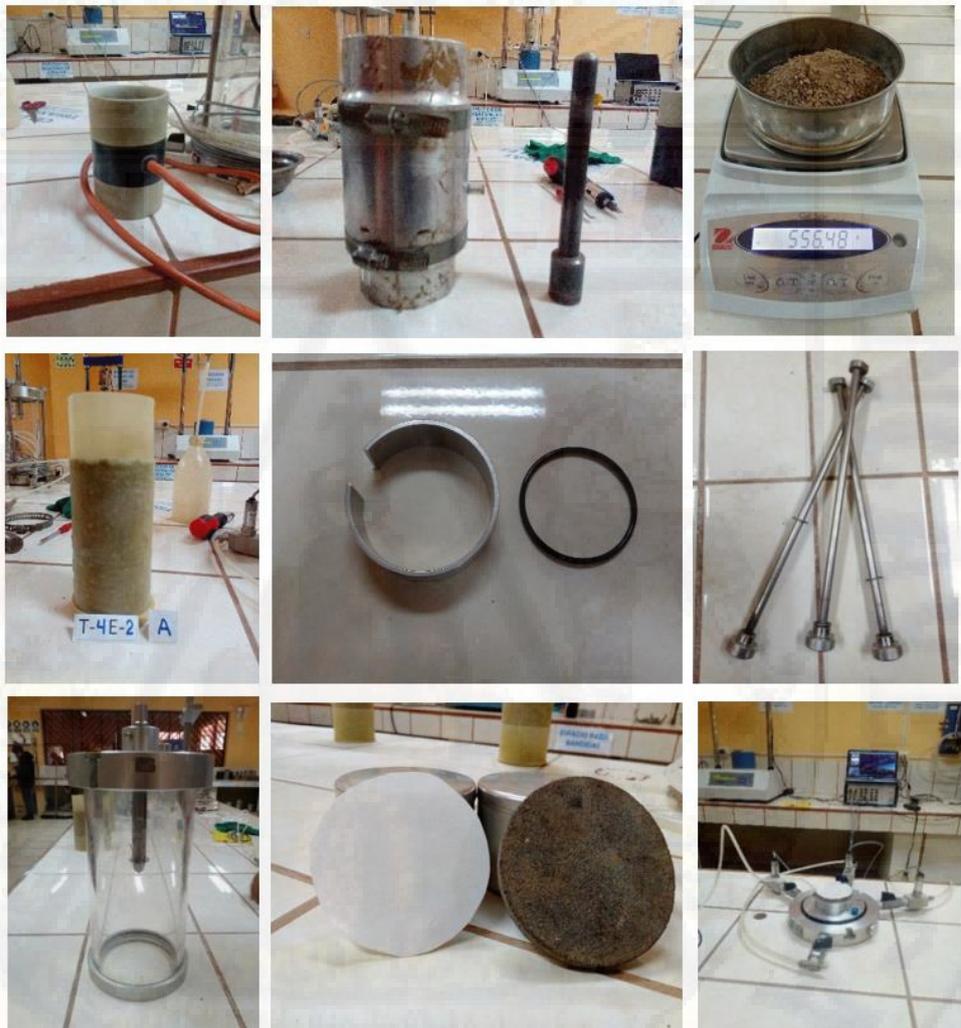
- Membrana de caucho de 70 mm: Protege de la infiltración de agua a la muestra cilíndrica.
- Molde metálico: Es el molde, con el cual se realizará la muestra cilíndrica.
- Papel filtro: Es un papel utilizado como tamiz que se utiliza en el laboratorio, con la finalidad de proteger la muestra de la infiltración de agua.

- Piedra porosa de 7 mm de diámetro:
- Dispositivo de Succión de membrana: Utilizada para la introducción de la muestra cilíndrica en la membrana de caucho.
- Balanza de precisión: Lo utilizamos para efectuar actividades de control y para determinar pesos específicos.
- Equipo Triaxial:

**Imagen N° 11** Aparatos y equipos utilizados para el ensayo Triaxial.

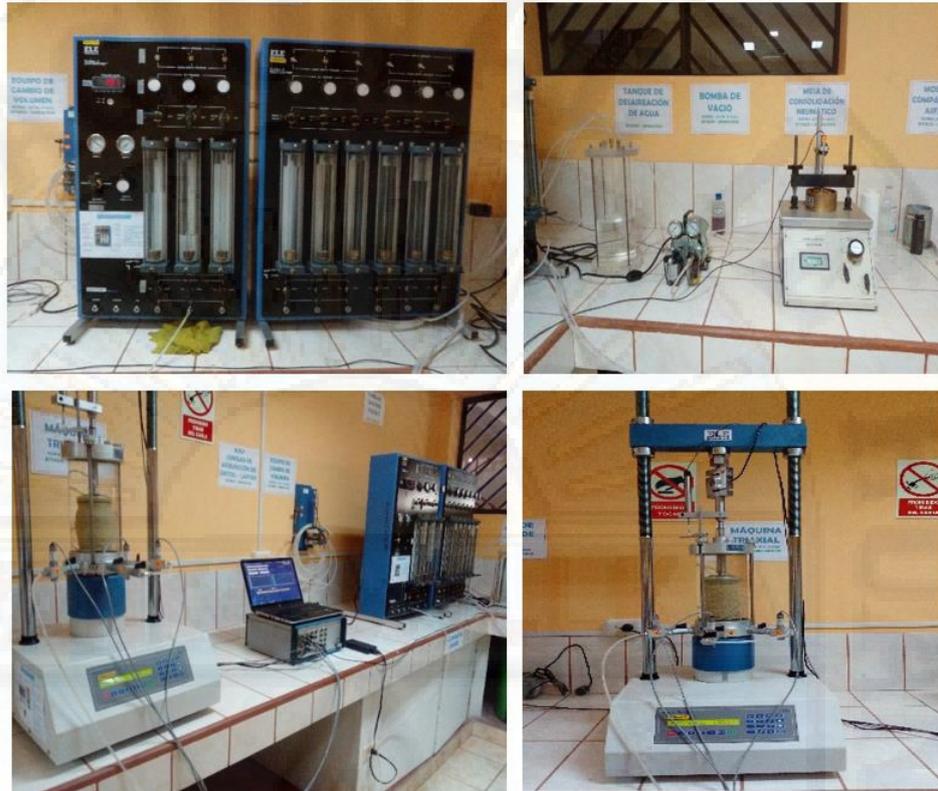
**Imagen N° 12** Aparatos del Equipo Triaxial.

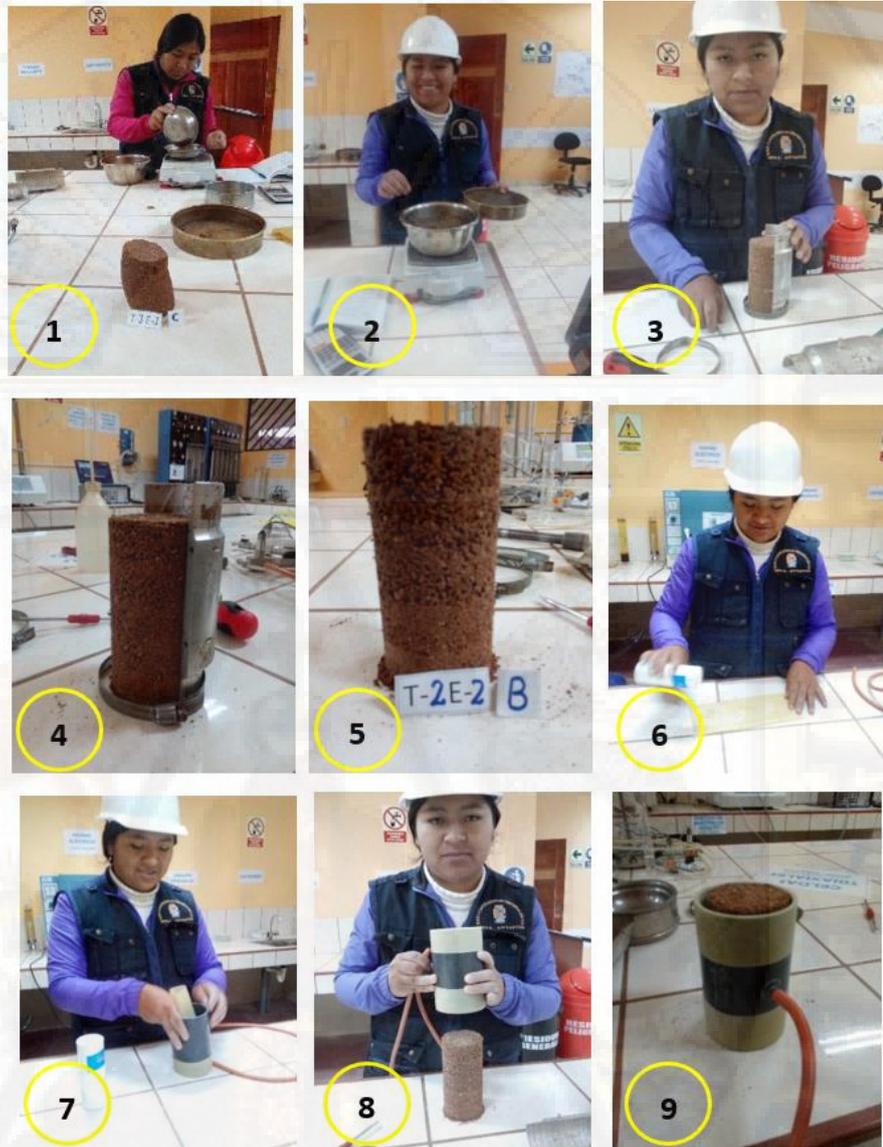
*Imagen N° 13 Procedimientos realizados para la obtención del espécimen.*

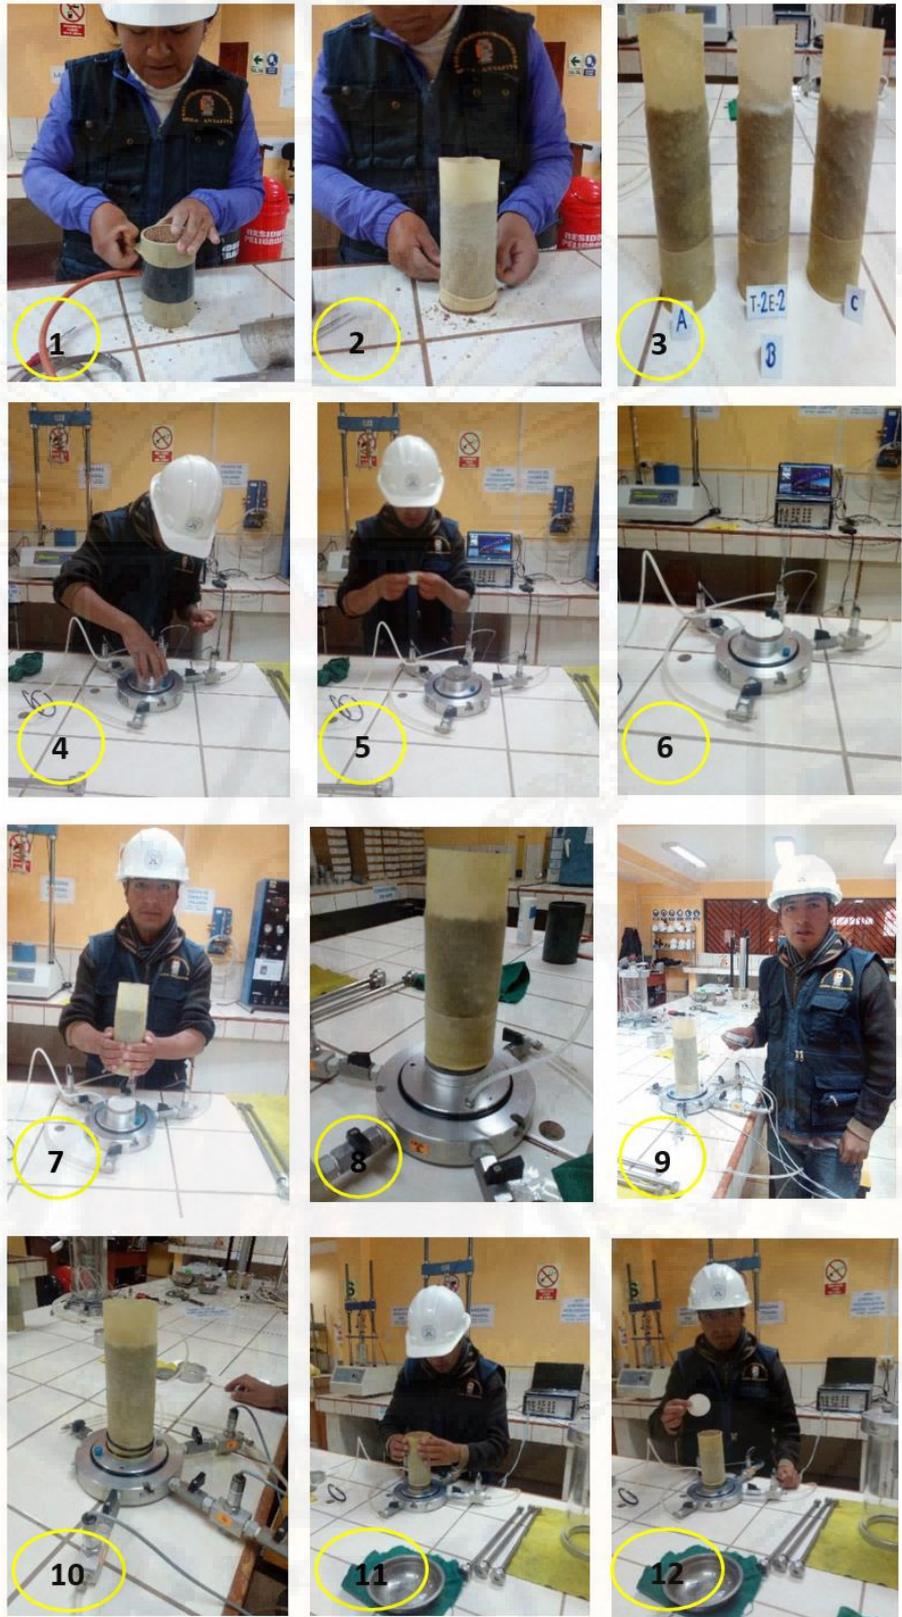
- Colocamos en ambas bases de la muestra el papel filtro para proteger la muestra de la infiltración de agua una vez instalada en la celda triaxial,
- Además, antes de colocar la muestra en la base de la celda triaxial colocaremos la piedra porosa para evitar el ingreso del agua en la muestra, haremos lo mismo para colocar el cabezal de la celda.

- Para asegurar la membrana, bajamos el doblés y utilizamos el aro, el cual será colocado en el encaje de la rotura inferior de la celda; para colocar el segundo utilizamos el aro metálico, encajando perfectamente en la ranura de la celda, de esa manera evitamos la infiltración de agua.

*Imagen N° 14 Procedimientos de la colocación del espécimen en la celda triaxial.*

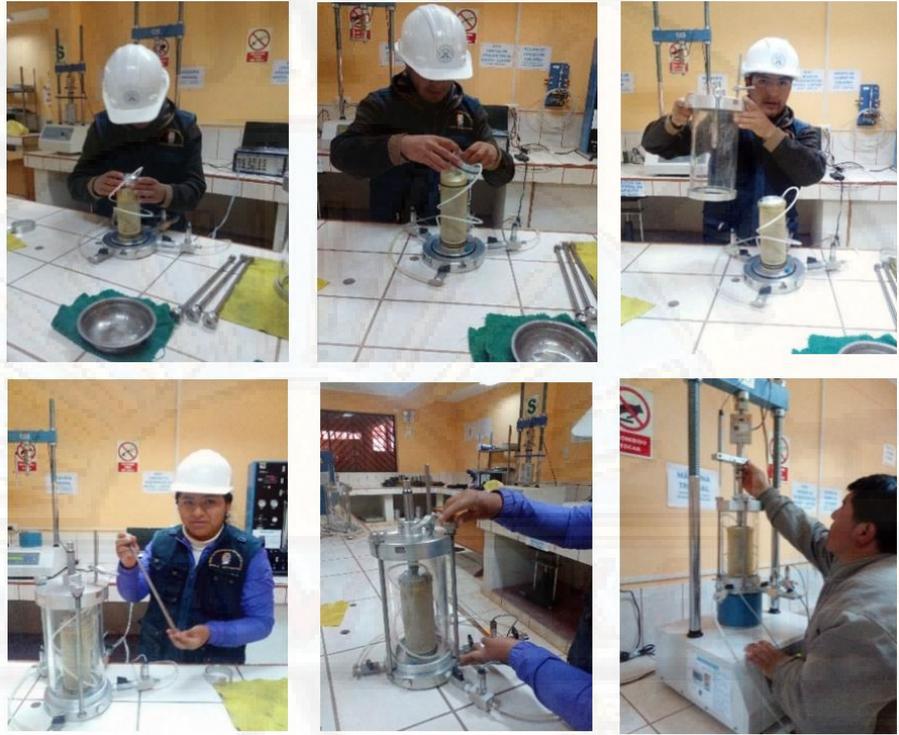
**Imagen N° 15** Procedimientos de la colocación de la celda en el equipo triaxial.

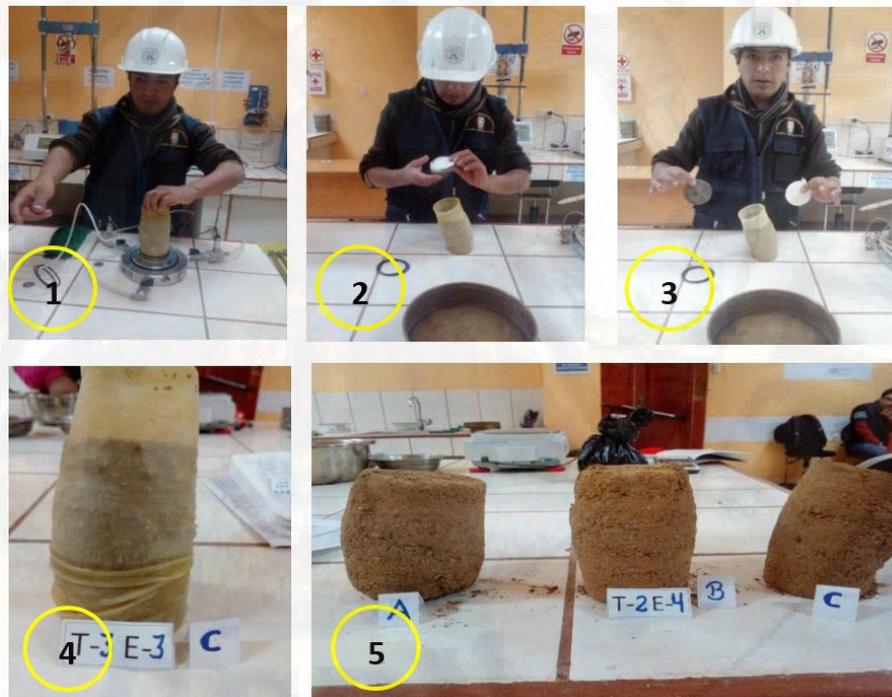
**Imagen N° 16** Procedimientos luego de la culminación del ensayo triaxial.

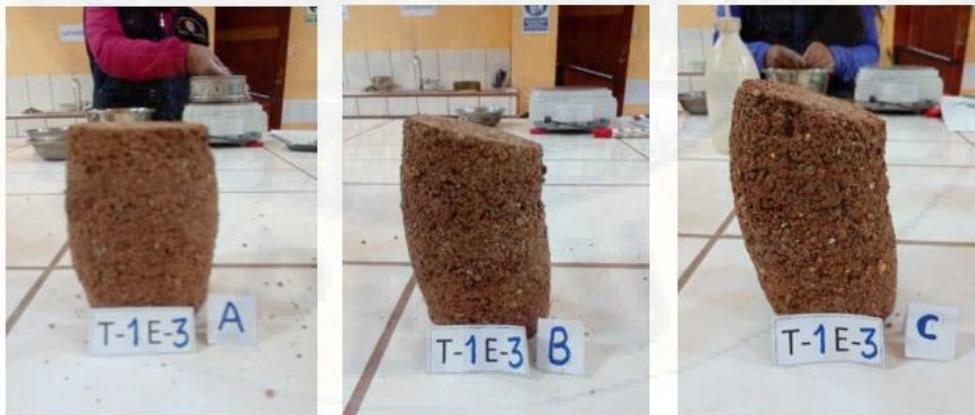
<b>Client</b>	Tesistas	<b>Lab Ref</b>	Laboratorio de Geotecnia II de la EAPICH - UNH
<b>Project</b>	“Influencia del Represamiento del río Mantaro en el deslizamiento de la ladera del Sector de Pilchaca Viejo en el Distrito de Pilchaca - Huancavelica”	<b>Job</b>	TAIPE SUAREZ, José A. CHANCHA MENDOZA, Karen F.
<b>Borehole</b>	Trinchera 1 - Estrato 3	<b>Sample</b>	2

<b>All Stages Conditions at Failure</b>					
Ref	Minor Principal Stress	Major Principal Stress	Compressive Strength (Corrected)	Cumulative Strain	Mode of Failure
<b>Stage1</b>	50.0 kPa	186.8 kPa	136.7 kPa	17.34%	Maximun Deviator Stress
<b>Stage2</b>	101.1 kPa	332.6 kPa	231.5 kPa	19.84%	Maximun Deviator Stress
<b>Stage3</b>	196.6 kPa	600.3 kPa	403.6 kPa	25.32%	Maximun Deviator Stress

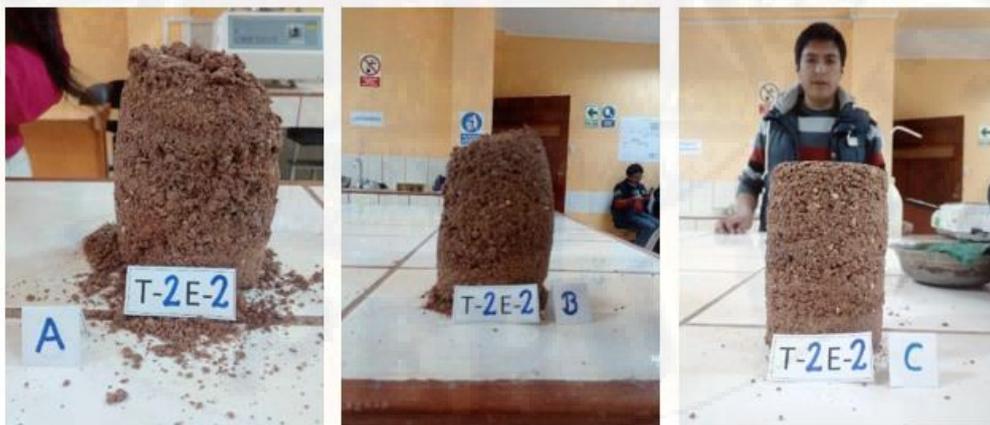
<b>Client</b>	Tesistas	<b>Lab Ref</b>	Laboratorio de Geotecnia II de la EAPICH - UNH
<b>Project</b>	“Influencia del Represamiento del río Mantaro en el deslizamiento de la ladera del Sector de Pilchaca Viejo en el Distrito de Pilchaca - Huancavelica”	<b>Job</b>	TAIPE SUAREZ, José A. CHANCHA MENDOZA, Karen F.
<b>Borehole</b>	Trinchera 2 - Estrato 2	<b>Sample</b>	3

<b>All Stages Conditions at Failure</b>					
Ref	Minor Principal Stress	Major Principal Stress	Compressive Strength (Corrected)	Cumulative Strain	Mode of Failure
<b>Stage1</b>	49.3 kPa	194.9 kPa	145.7 kPa	10.36%	Maximun Deviator Stress
<b>Stage2</b>	100.5 kPa	337.3 kPa	236.9 kPa	15.85%	Maximun Deviator Stress
<b>Stage3</b>	200.0 kPa	629.7 kPa	429.6 kPa	25.32%	Maximun Deviator Stress

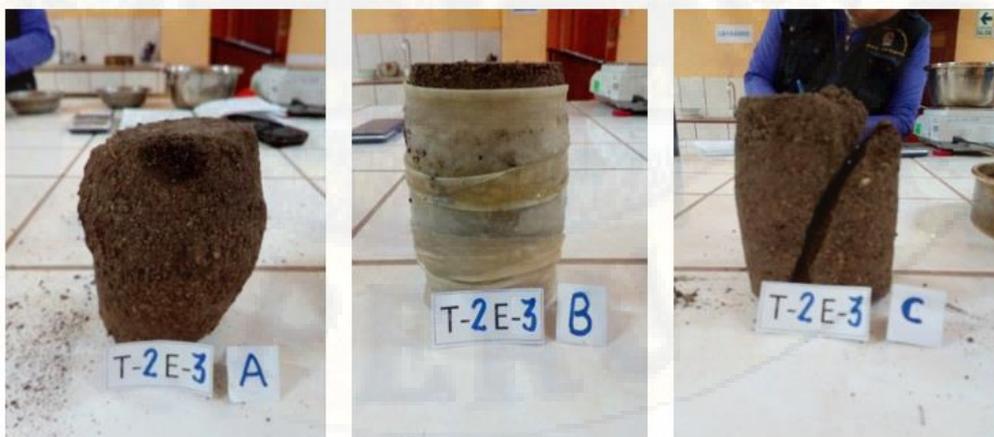
<b>Client</b>	Tesistas	<b>Lab Ref</b>	Laboratorio de Geotecnia II de la EAPICH - UNH
<b>Project</b>	“Influencia del Represamiento del río Mantaro en el deslizamiento de la ladera del Sector de Pilchaca Viejo en el Distrito de Pilchaca - Huancavelica”	<b>Job</b>	TAIPE SUAREZ, José A. CHANCHA MENDOZA, Karen F.
<b>Borehole</b>	Trinchera 2 - Estrato 3	<b>Sample</b>	4

<b>All Stages Conditions at Failure</b>					
Ref	Minor Principal Stress	Major Principal Stress	Compressive Strength (Corrected)	Cumulative Strain	Mode of Failure
<b>Stage1</b>	49.5 kPa	215.6 kPa	166.1 kPa	9.86%	Maximun Deviator Stress
<b>Stage2</b>	100.1 kPa	402.8 kPa	302.7 kPa	18.34%	Maximun Deviator Stress
<b>Stage3</b>	200.0 kPa	773.0 kPa	572.9 kPa	23.33%	Maximun Deviator Stress

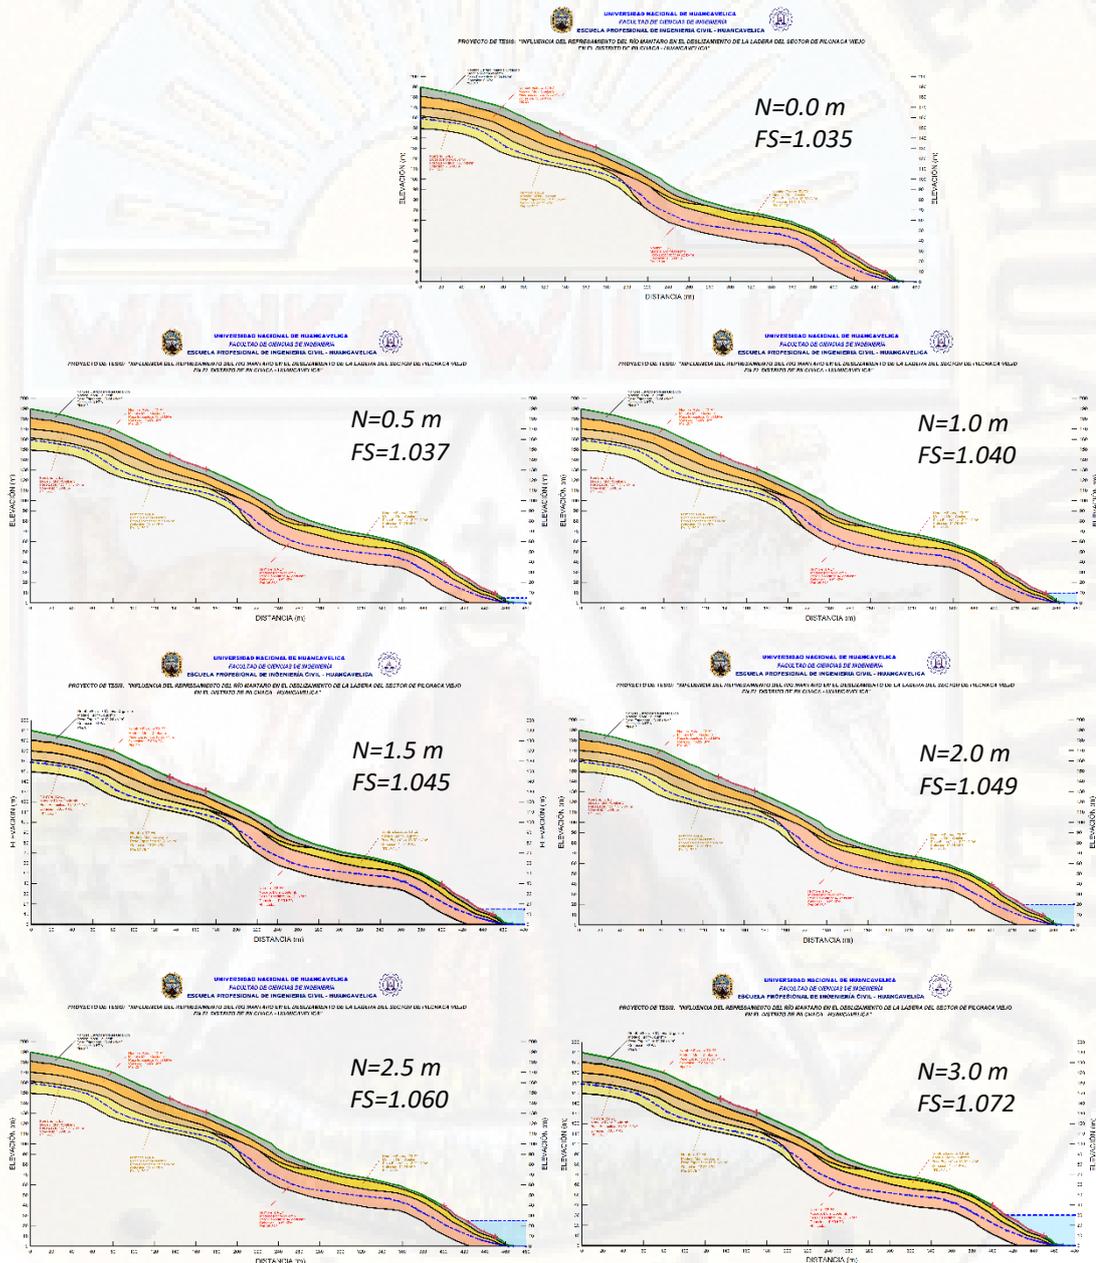
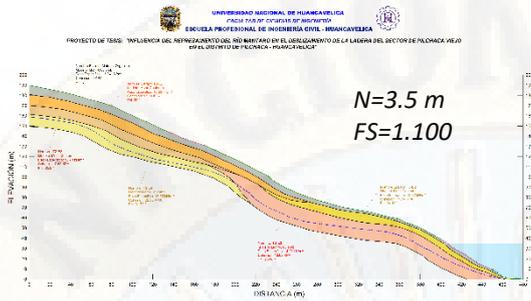
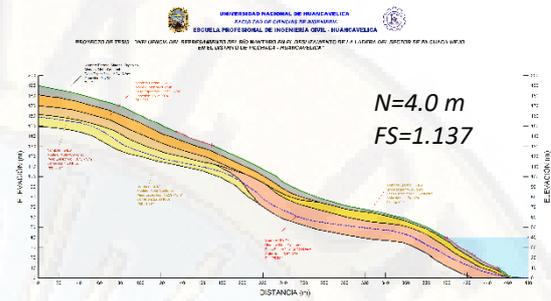
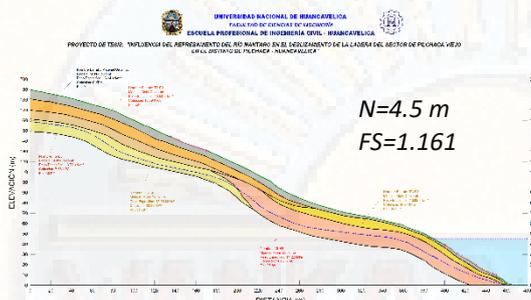
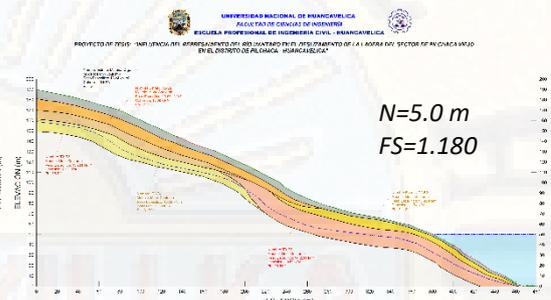
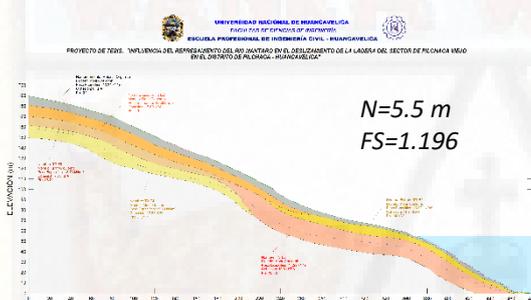
Pilchaca – Huancavelica. Para lo cual se ha realizado el modelamiento respectivo, calculando el valor del Factor de Seguridad, ante los progresivos incrementos de agua, tal como se muestra en las siguientes imágenes:

Como se visualiza en imágenes anteriores, ante el incremento progresivo del Nivel de agua del represamiento, también incrementa el FS, esto debido a que las fuerzas hidrostáticas se adicionan a la fuerza resistente en el Factor de Seguridad (FS), estabilizando así la ladera en estudio como se muestra en las siguientes figuras:

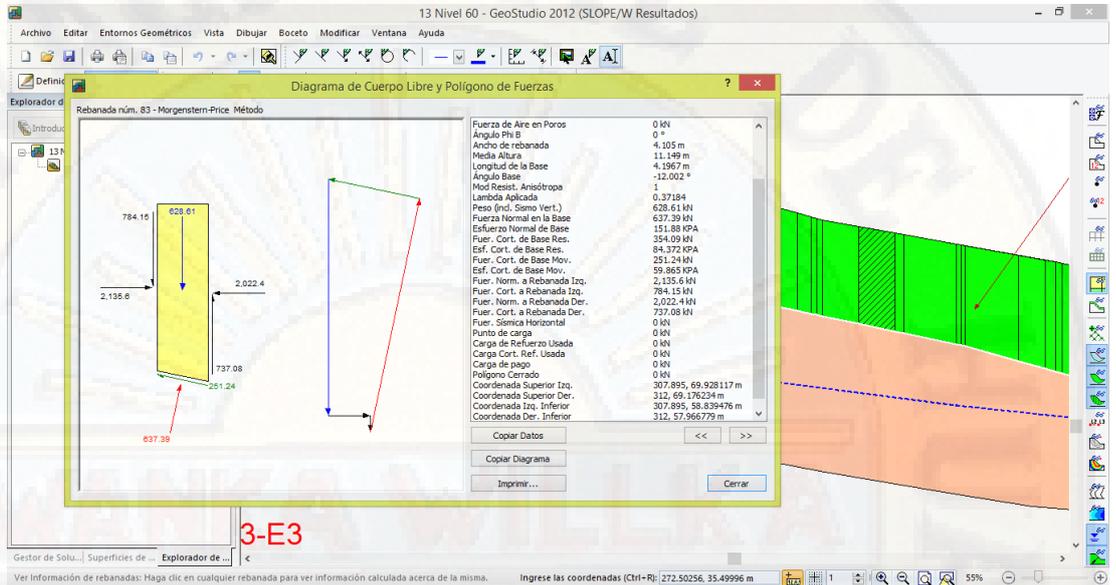
**Figura N° 10**

**Diagrama de cuerpo libre de la rebanada que no afecta el nivel de agua**

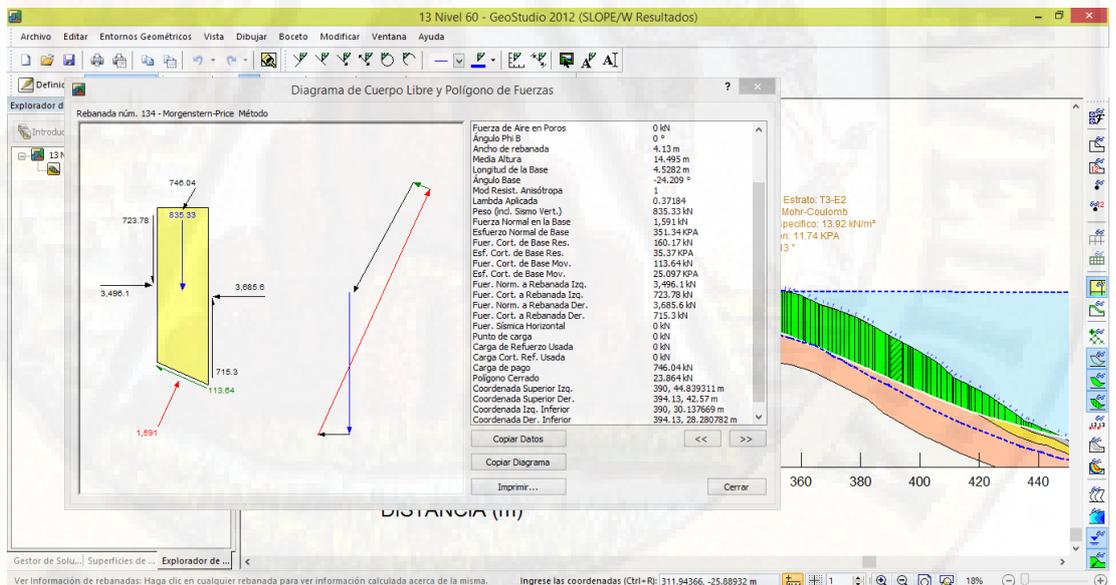
**Figura N° 11**

**Diagrama de cuerpo libre de la rebanada que afecta el nivel de agua**

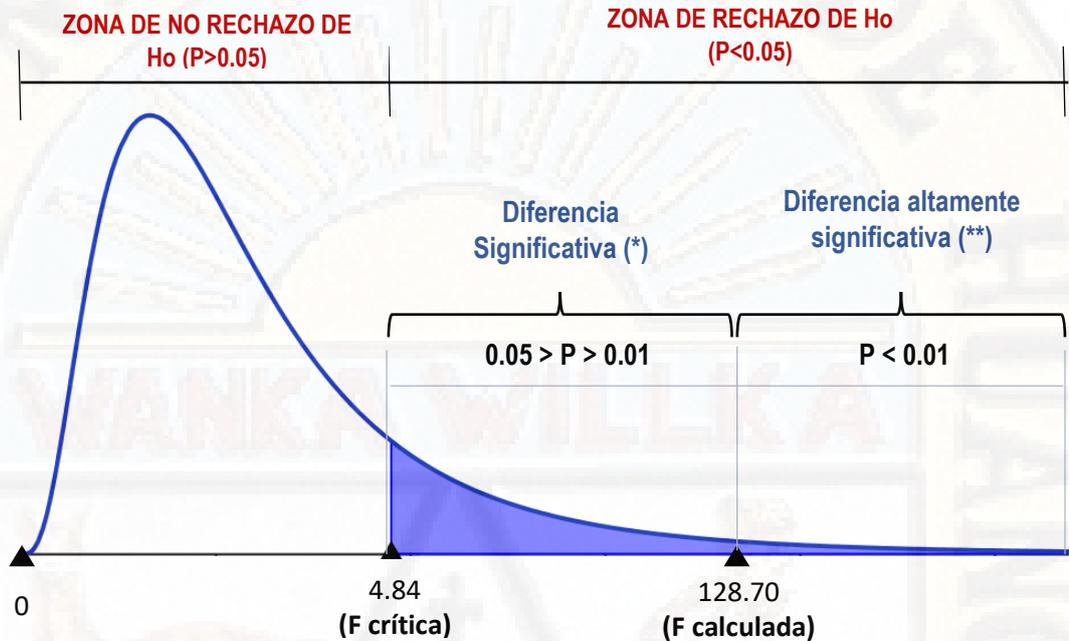
Gráfica de la distribución "F" (Hipótesis 1)

entonces, se aprueba la hipótesis alterna ( $H_a$ ). Finalmente se concluye que, el nivel de agua del represamiento del río Mantaro influye significativamente en el factor de seguridad de la ladera del sector de Pilchaca Viejo en el distrito de Pilchaca – Huancavelica, ya que a medida que se incrementa el nivel de agua, la ladera se estabiliza por las fuerzas hidrostáticas del agua, incrementando así el Factor de Seguridad (FS) de la ladera en estudio.

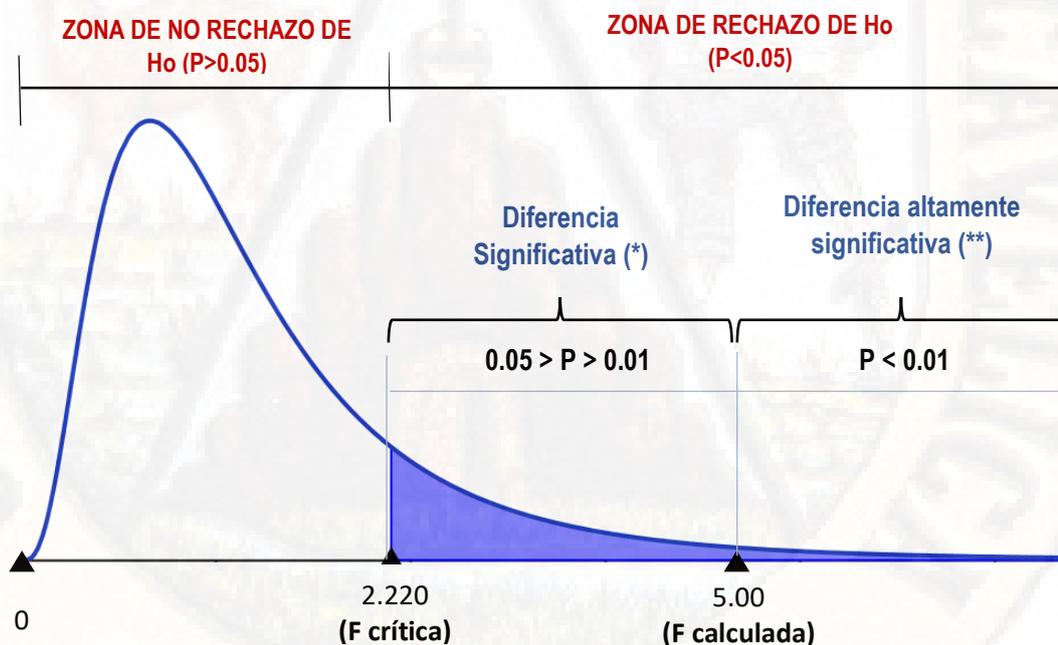
Gráfica de la distribución "F" (Factor: Nivel\_agua)

En la Figura N° 19, se muestra la gráfica de la distribución de Fisher del efecto del factor Nivel\_Agua en los resultados del FS, dado que se muestra el valor de Fisher calculado ( $F_{calculada}=5.00$ ) y se determina el valor de Fisher crítico a un 95% de confianza ( $F_{crítica}=2.220$ ), además se obtiene en la Figura N° 18 la probabilidad del factor Nivel\_Agua ( $Pr=0.002$ ), el cual es menor que 0.05. Por lo tanto, se verifica que ( $F_{calculada} > F_{crítica}$ ) y ( $Pr < 0.05$ ). Entonces, se afirma que, el efecto del factor de Nivel\_Agua influye significativamente en el FS (Factor de Seguridad) de la ladera en estudio.

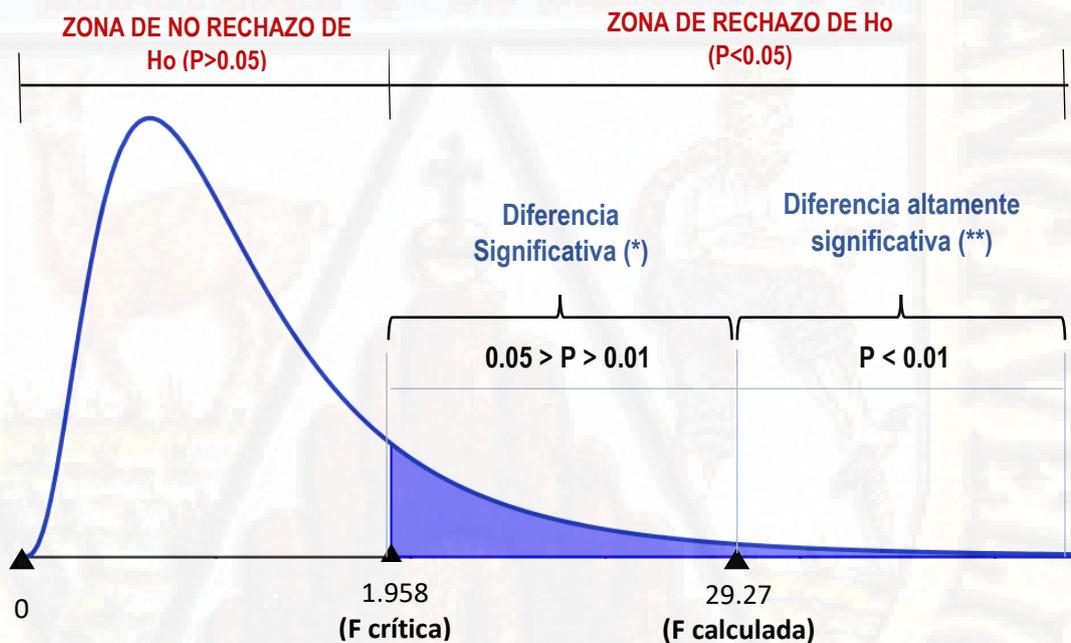
**Gráfica de la distribución "F" (Factor: Humedad)**

En la Figura N° 20, se muestra la gráfica de la distribución de Fisher del efecto del factor Humedad en los resultados del FS, dado que se muestra el valor de Fisher calculado ( $F_{calculada}=5.00$ ) y el valor de Fisher crítico a un 95% de confianza ( $F_{crítica}=2.220$ ), además se obtiene en la Figura N° 18 la probabilidad del factor Nivel\_Agua ( $Pr<0.001$ ), el cual es menor que 0.05. Por lo tanto, se verifica que ( $F_{calculada} > F_{crítica}$ ). Entonces, se afirma que, el efecto del factor

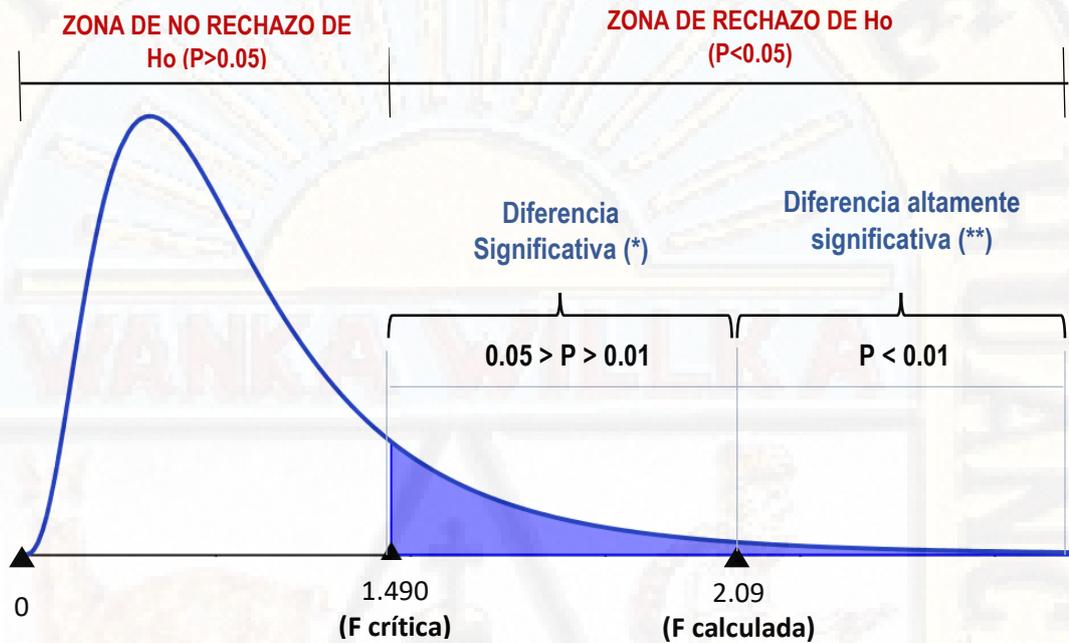
Gráfica de la distribución "F" (Interacción del Factor Nivel\_agua y Humedad)

La Figura N° 21, muestra la gráfica de la distribución de Fisher de la interacción de los factores de Nivel\_Agua y Humedad, por lo cual ( $F_{calculado}=2.09$ ) y ( $F_{crítica}=1.490$ ), además se muestra en la Figura N° 18 la probabilidad de la interacción de los factores ( $Pr=0.0012$ ). Por lo tanto, se verifica que ( $F_{calculada} > F_{crítica}$ ). Entonces, se afirma que, el efecto de la interacción de ambos factores influye significativamente el resultado del Factor de Seguridad (FS) de la ladera en estudio.
