**TESIS:**

“INFLUENCIA DEL REPRESAMIENTO DEL RÍO MANTARO EN EL  
DESLIZAMIENTO DE LA LADERA DEL SECTOR DE PILCHACA  
VIEJO EN EL DISTRITO DE PILCHACA - HUANCAMELICA”

**INGENIERO CIVIL**

**2019**

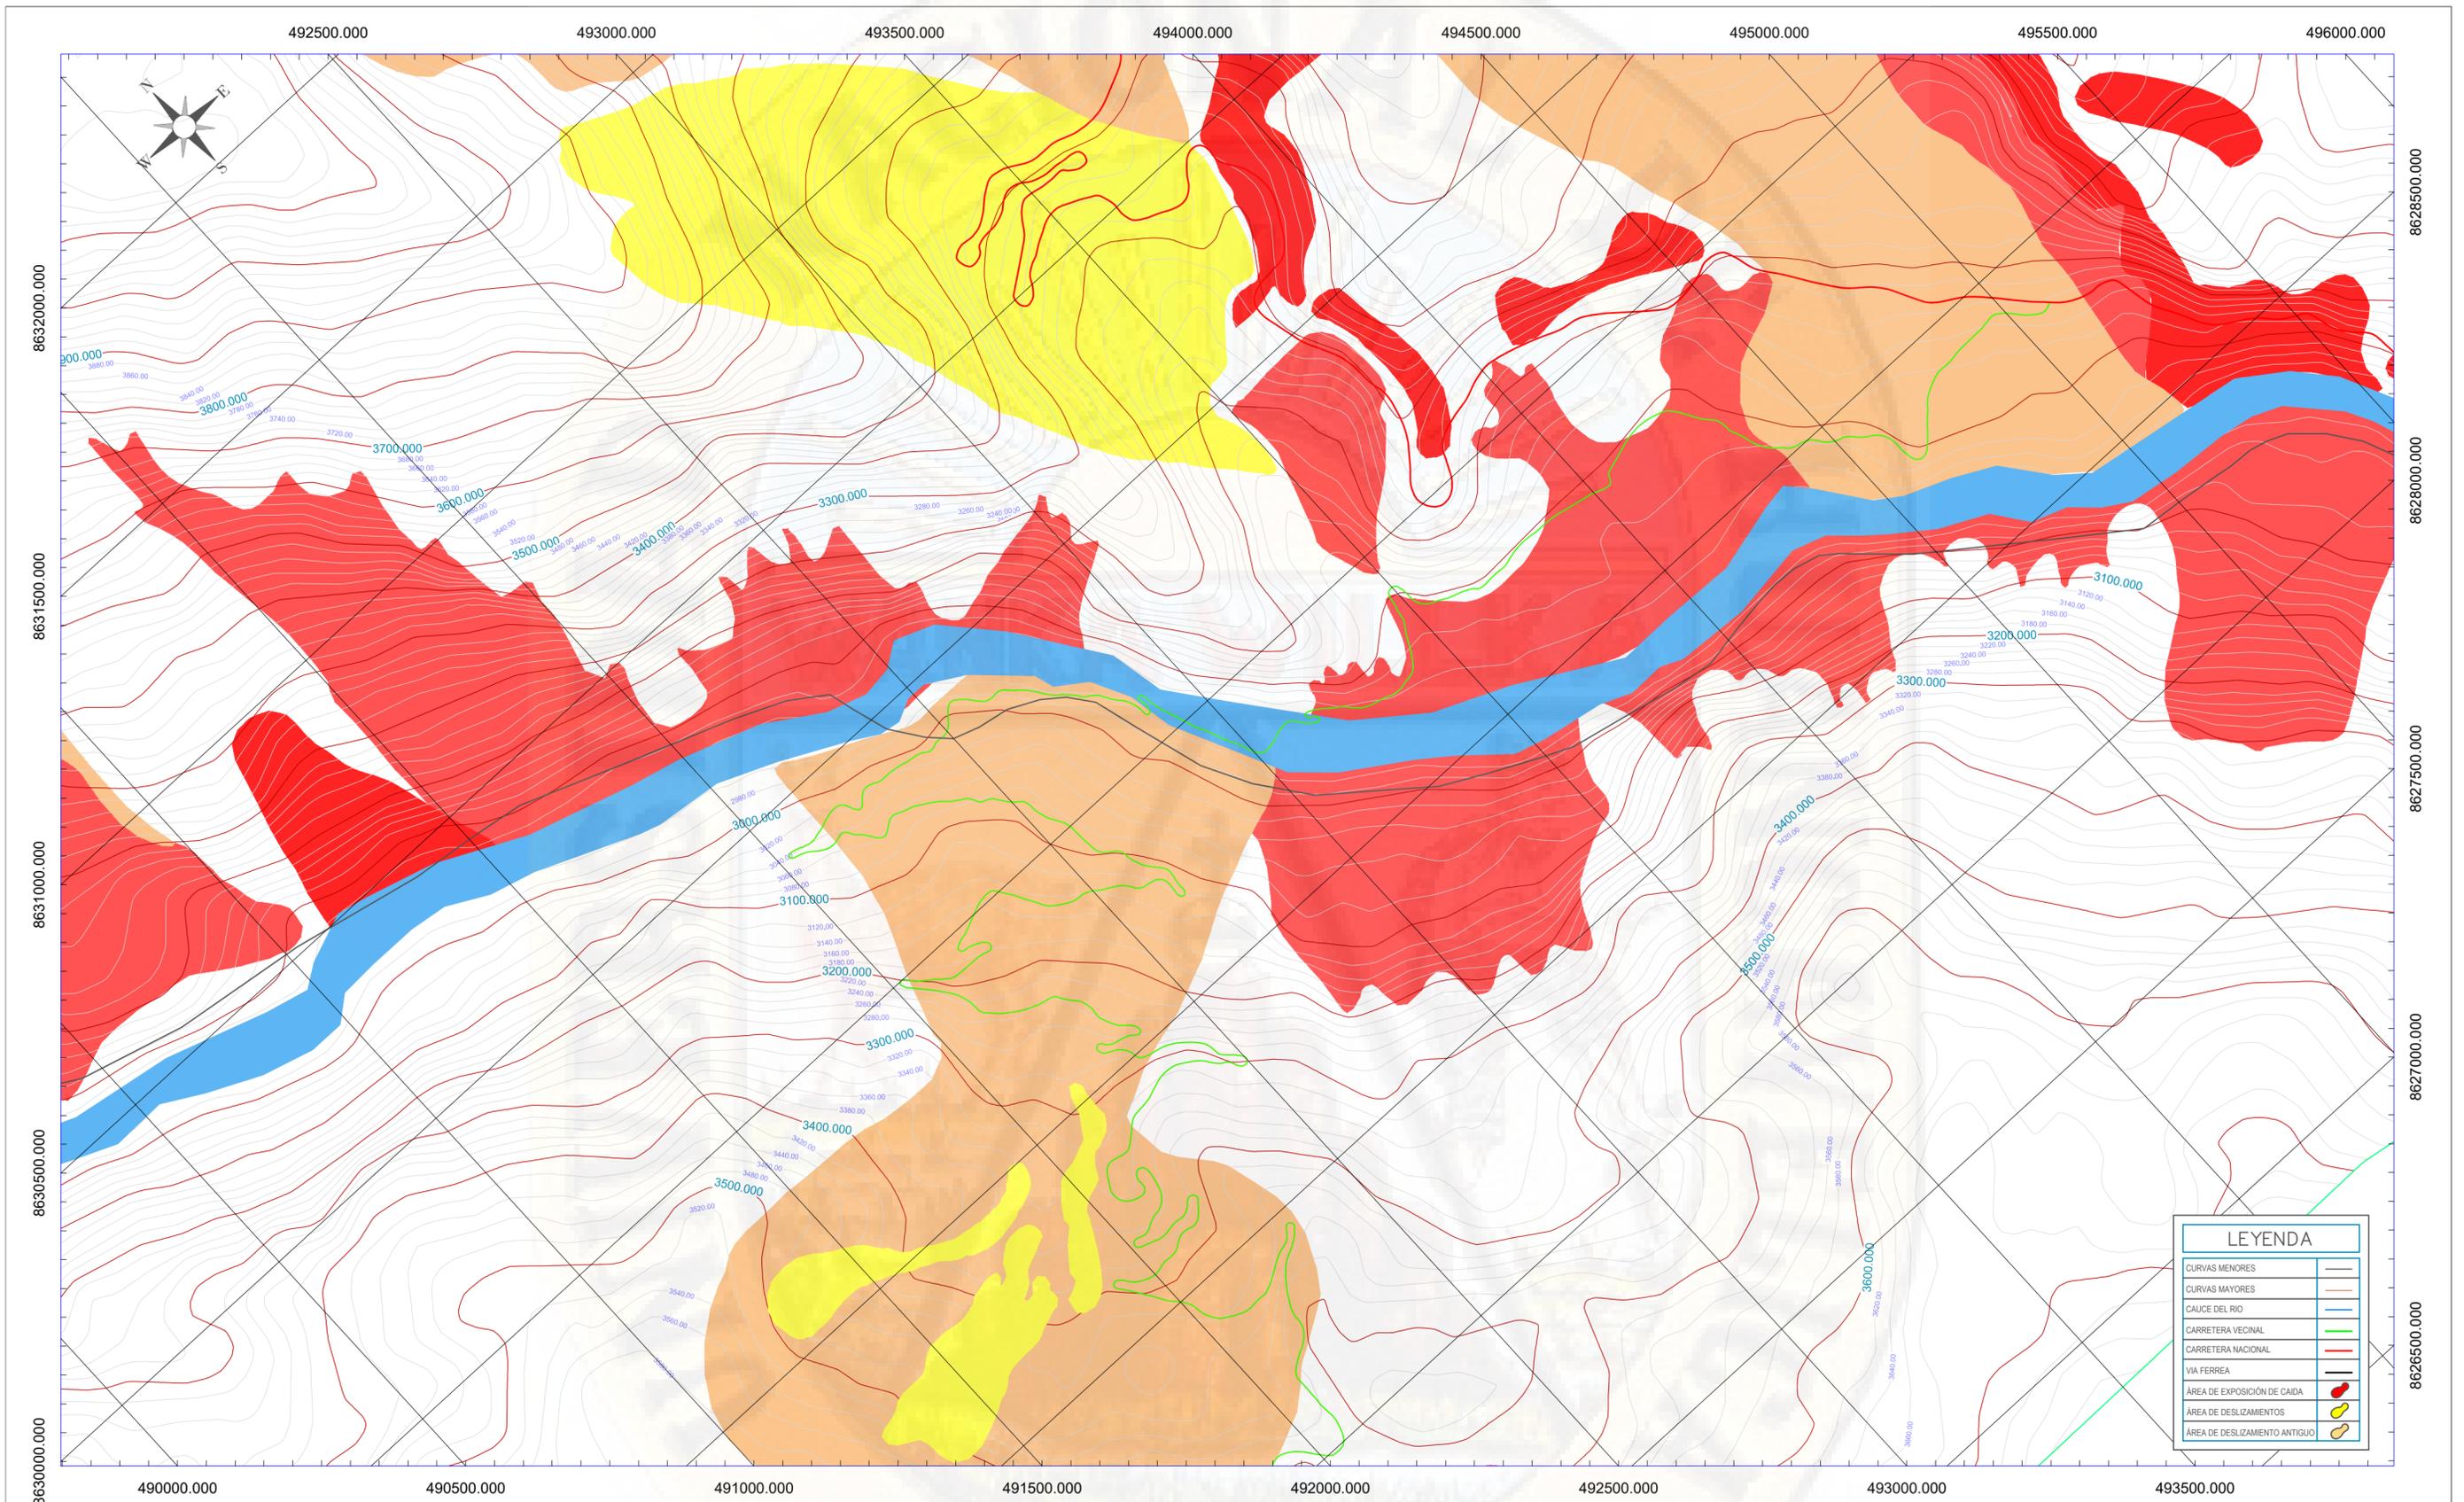
<b>PLANO:</b> PLANTEAMIENTO GENERAL			
<b>FECHA:</b> SEPTIEMBRE, 2019	<b>ESCALA:</b> 1/15000	<b>Nº LÁMINA:</b> 01	<b>PLANO:</b> PG-01

**Apéndice N° 2:** Planos Topográficos (áreas vulnerables y perfiles longitudinales)

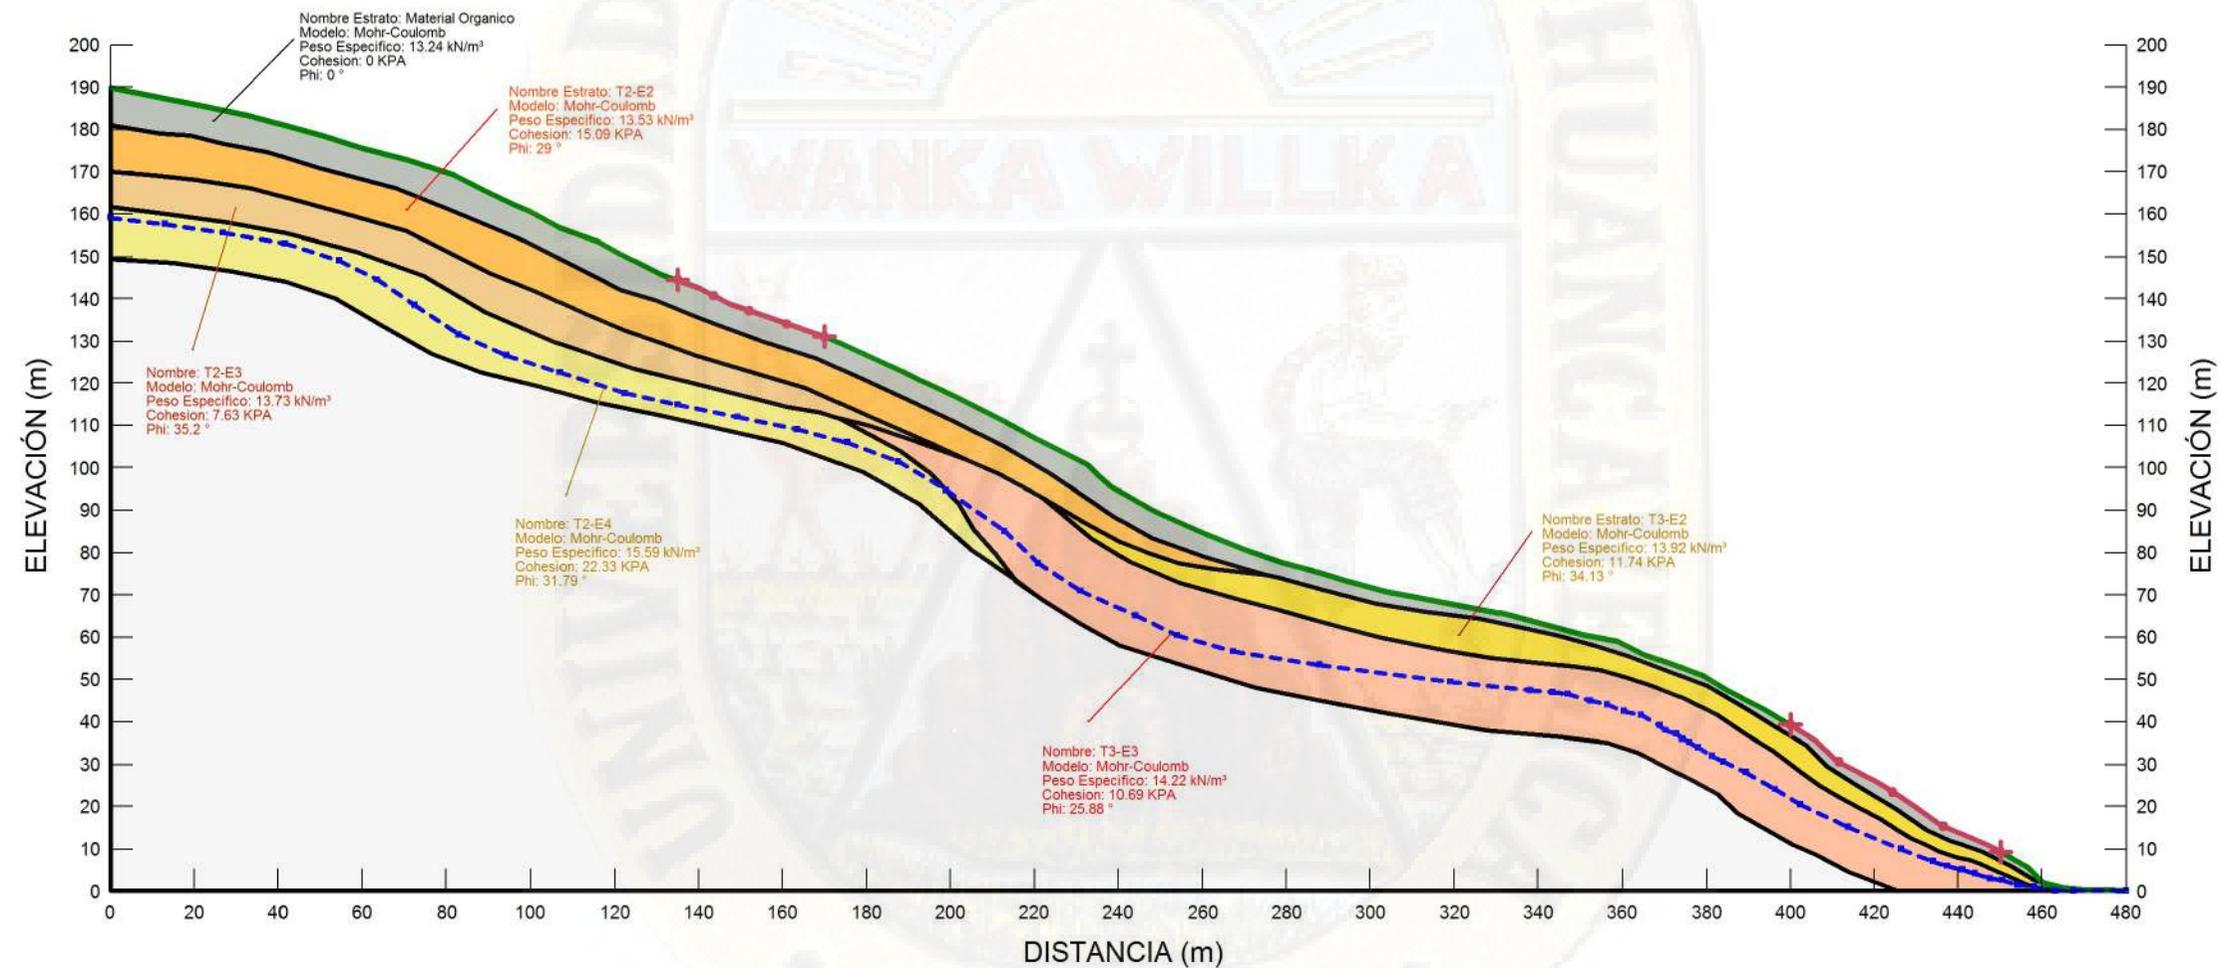
**Apéndice N° 4:** Perfiles estratigráficos con asignación de materiales y parámetros de resistencia.
