PROYECTO DE TESIS

**FACTOR DE SEGURIDAD Y ANÁLISIS DE ESTABILIDAD DEL TALUD EN
ROCA, EN LA CARRETERA SARHUA – PORTA CRUZ, PROGRESIVA KM**

35+000 – 2018

INGENIERÍA GEOTÉCNICA Y GEOMECÁNICA APLICADA A LA MINERÍA

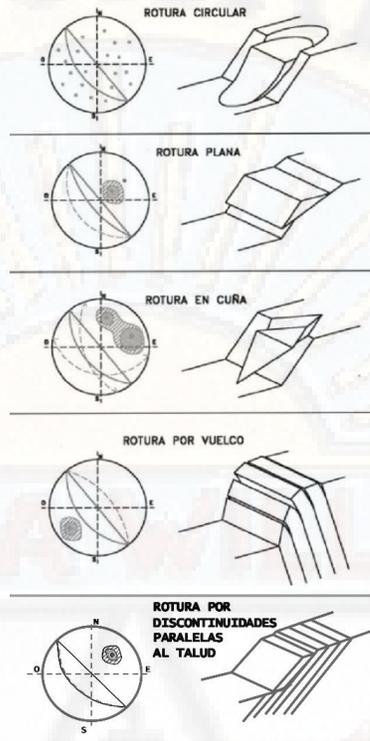
Figura 1. Representación de los tipos más comunes de rotura en taludes en roca: en proyección estereográfica y tridimensional. Modificado a partir de Hoek y Bray (1974).

los mecanismos de rotura que se producen de manera más frecuente en el ámbito de las ingenierías civil y de minas son la rotura plana, la rotura en cuña, la rotura por vuelco, la rotura circular y la rotura siguiendo discontinuidades paralelas al talud. En la ilustración 1.0 se presentan, de acuerdo con las propuestas iniciales de Hoek y Bray (1974) con leves modificaciones.

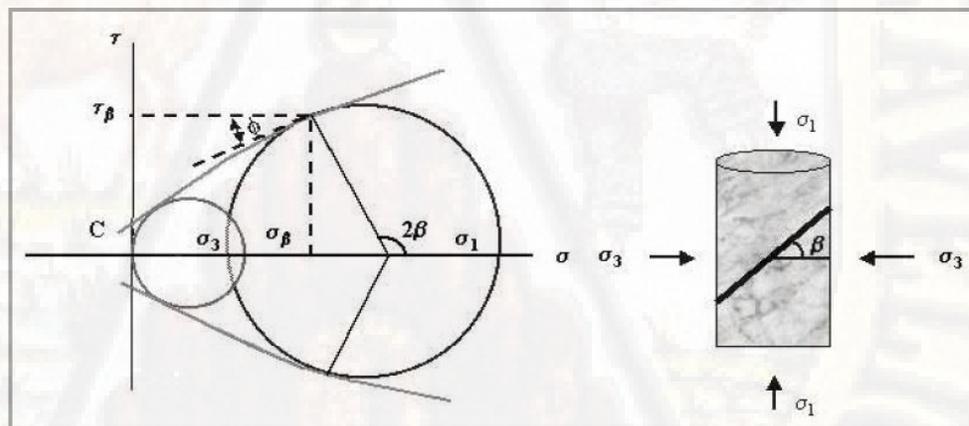
Figura 2. Criterio de rotura de Mohr - Coulomb

Postula que la resistencia al corte de las rocas tiene dos componentes: cohesión y fricción, siendo esta última dependiente de la tensión efectiva normal sobre el plano de rotura.

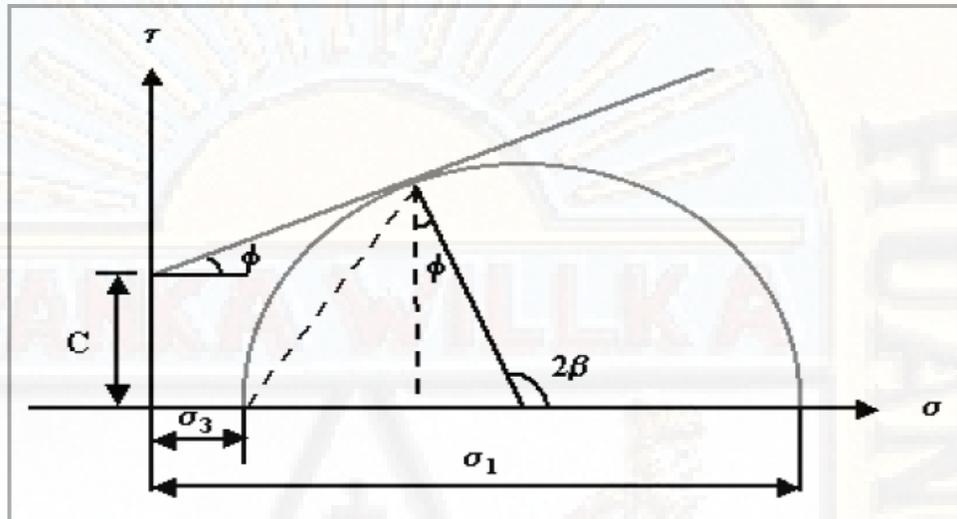
Figura 3. Relación entre tensiones principales y cortantes en el criterio de rotura de Mohr-Coulomb.

Con las tensiones efectivas principales calculadas se pueden obtener las tensiones normal y tangencial en el plano de rotura con la ayuda de la Figura 3.0., mediante las siguientes fórmulas:

La construcción del círculo de Mohr en la Figura 3.0.muestra que:

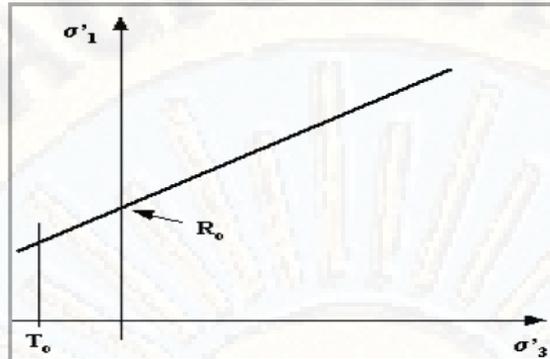
Figura 4. Extrapolación de la recta de Mohr-Coulomb a la región de tensiones de confinamiento negativas.

Este criterio de rotura supone que la envolvente de los círculos de Mohr correspondientes a las combinaciones críticas de las tensiones principales, o sea, las que dan lugar a la rotura, es lineal. El criterio de Mohr-Coulomb puede ser utilizado para definir tanto la resistencia de pico como la residual. Según este criterio, la rotura se produce cuando, como se expuso anteriormente, la tensión cortante aplicada a la roca iguala a la resistencia friccional de la misma, asociada con la tensión normal en el plano de rotura, más la cohesión. Como no sería razonable extrapolar esta teoría a un caso de tensión normal negativa, pierde su significado cuando la roca se somete a tracción. Por este motivo, cuando se extrapola la recta de Mohr-Coulomb a la región de tensiones normales negativas, es aconsejable interrumpirla al llegar a un valor de σ_3 igual a la resistencia a tracción de la roca obtenida a partir de ensayos de laboratorio (ver Figura 4.0.).

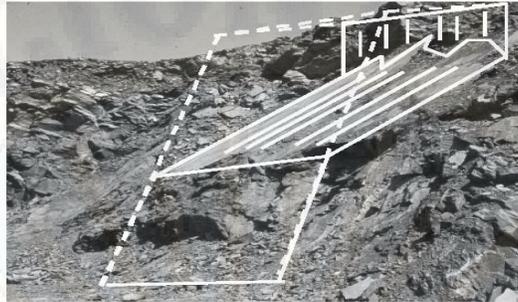
Figura 5. Foto y esquema, Rotura plana.

Se entiende por falla plana, como aquella en el que el deslizamiento de un bloque de roca a lo largo de una superficie de discontinuidad. Es la más sencilla de las formas de rotura posibles se genera cuando existe una fractura dominante en el macizo y convenientemente orientada respecto al talud. La representación semiesférica en la red de Schmidt de esta condición se observa en la Figura 7., se prevé el deslizamiento cuando el rumbo de la familia de discontinuidades es similar al del talud y su buzamiento menor que este. (Instituto Tecnológico GeoMinero de España, 1987).

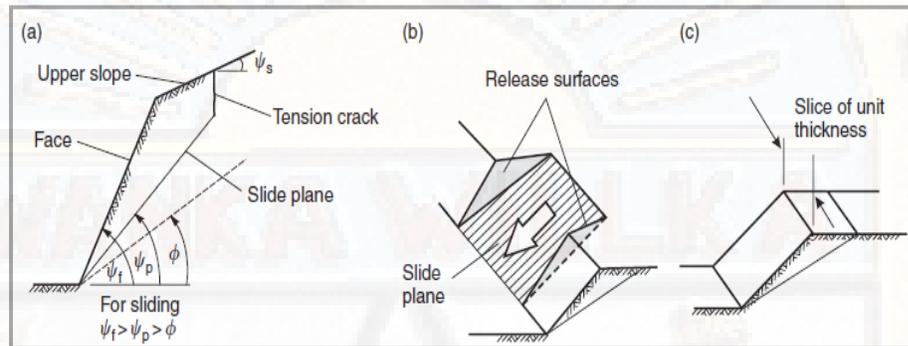
Figura 6. Geometría y pendiente de falla plana: (a) sección transversal que muestra planos inclinados que forman una falla plana; (b) superficies libres en los extremos de la falla plana; (c) Espesor de la unidad utilizada en el análisis de estabilidad. Fuente: Wyllie&Mah, 2004.

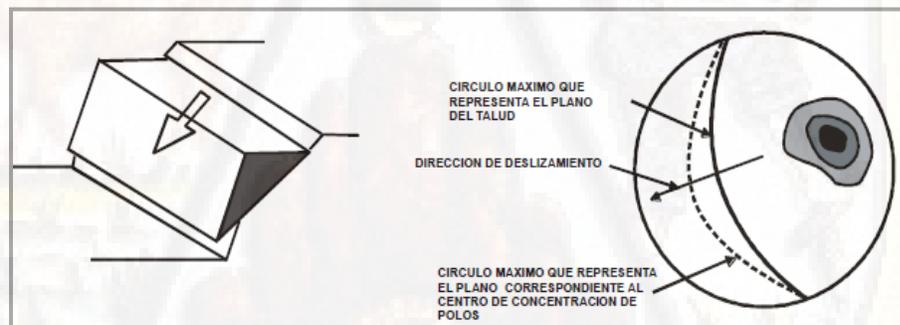
Figura 7. Disposición de discontinuidades en el estereograma para un modo de falla plana.

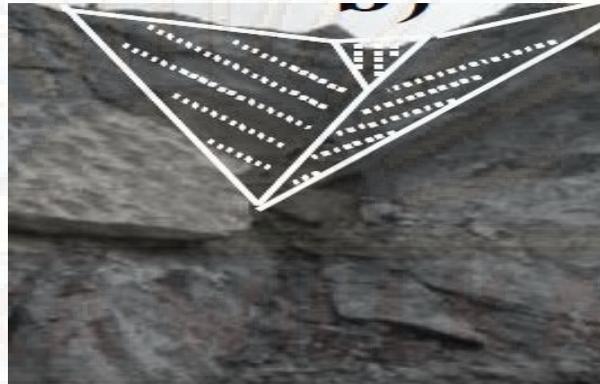
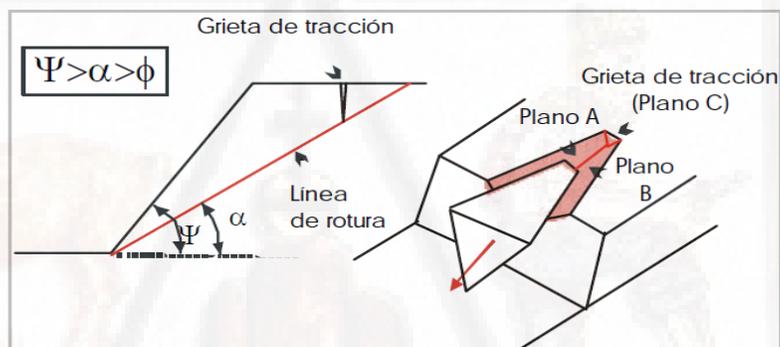
Figura 9. Condición geométrica de falla en cuña.

Que debe cumplir la condición $\psi > \alpha > \phi$

- ψ - pendiente del talud,
- α_s - ángulo de la línea de intersección,
- ϕ - rozamiento interno del material.

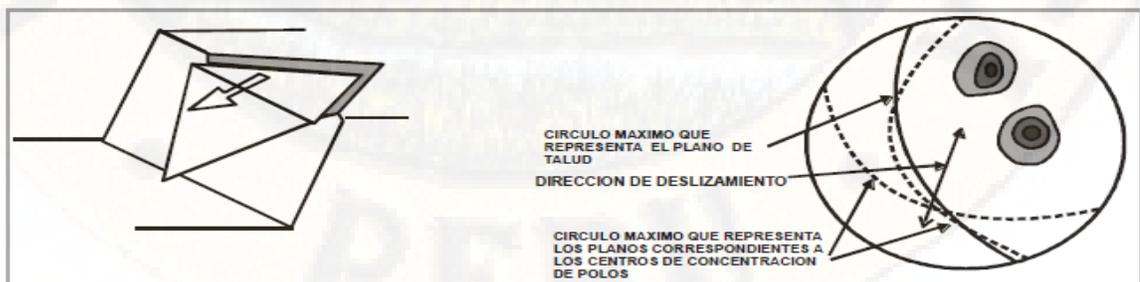
Figura 10. Disposición de discontinuidades en el estereograma para un modo de falla por cuña.

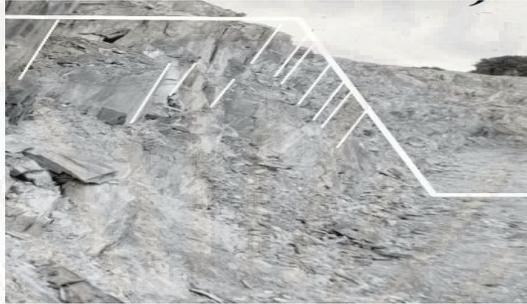
Figura 11. Foto y esquema, Rotura por vuelco

Goodman&Bray (1976) cifran en $\pm 10^\circ$ la diferencia máxima entre ambos para que se produzca el fenómeno. Las roturas por vuelco pueden manifestarse a cualquier escala y en casi todo tipo de roca, incluso pueden ser profundas y grandes. Pueden incluir también roca bastante sana. Ocurren tanto en taludes naturales como en taludes excavados, en desmontes en obras civiles o cortas mineras.

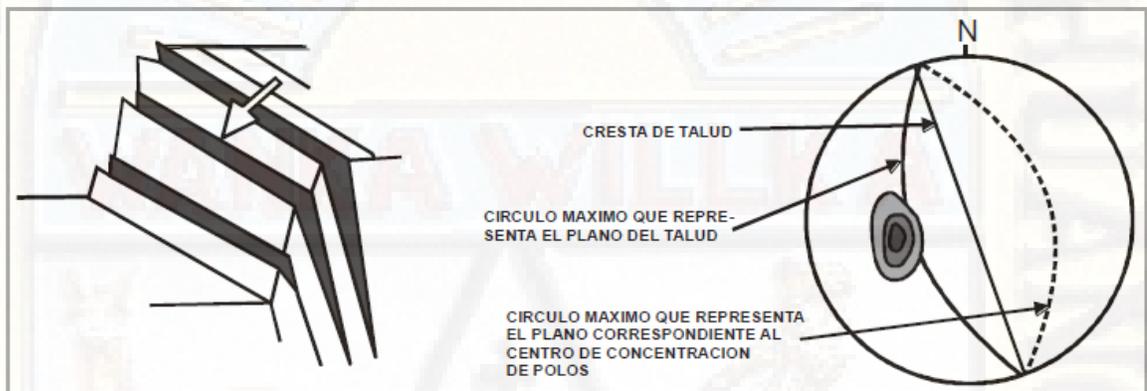
Figura 12. Disposición de discontinuidades en el estereograma para un modo de falla por vuelco de bloques.

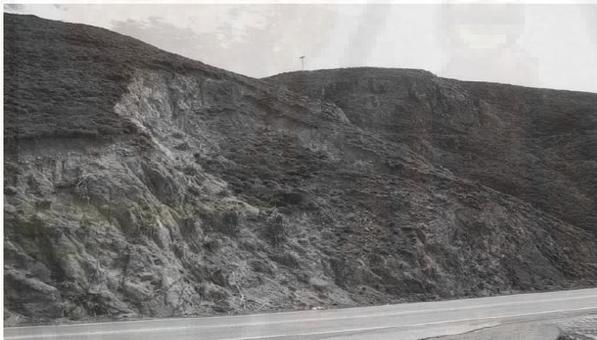
Figura 13. Foto, Rotura circular (Wyllie&Mah, 2004)

Falla circular. También conocida como deslizamiento o rotura rotacional, es producida por muchos sets de fallas, las cuales tienen distintos rumbos y manteos, y dejan la roca muy fracturada, perdiendo la cohesión. Por la cantidad de fracturas, el macizo rocoso se transforma en una especie de gravilla, la que desliza por la cara del talud, tal como se muestra en la Figura 14. Esta aproximación de rotura se hace cuando no es posible determinar la familia de discontinuidades que controla la inestabilidad (Instituto Tecnológico GeoMinero de España, 1987).

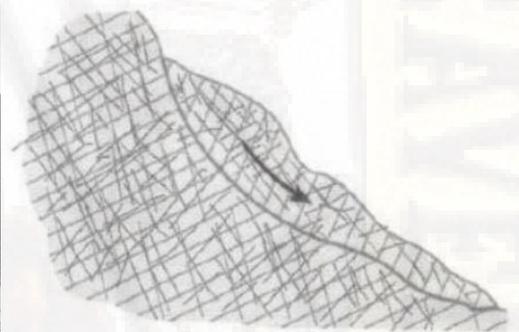
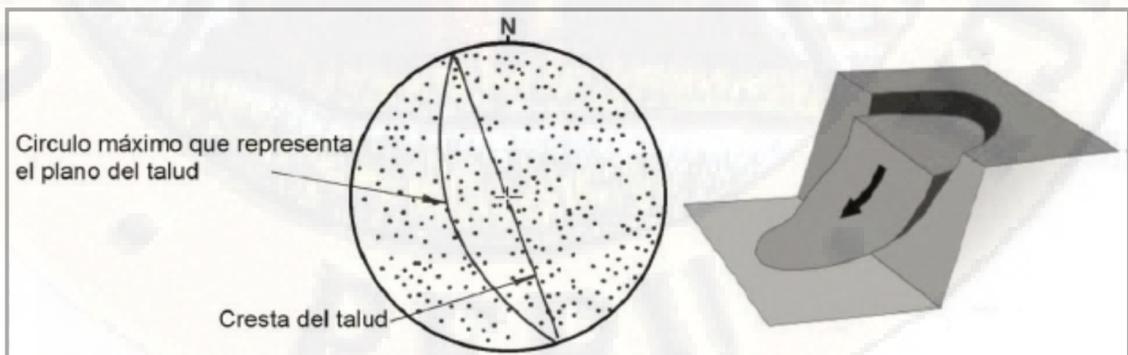
Figura 14. Disposición de discontinuidades en el estereograma para modo de falla circular

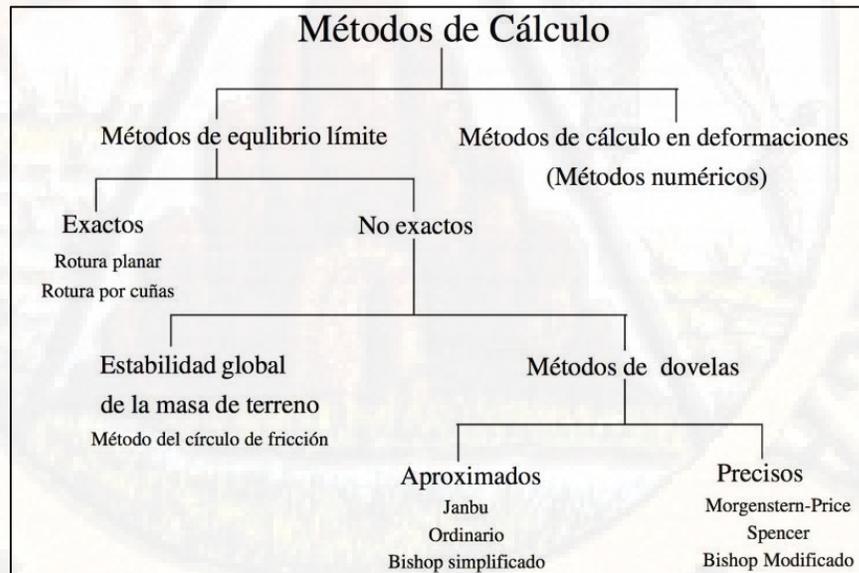
Figura 15. Esquema métodos de cálculo para estabilidad de taludes.

- ✓ Métodos de cálculo de deformaciones,
- ✓ Métodos de equilibrio límite.

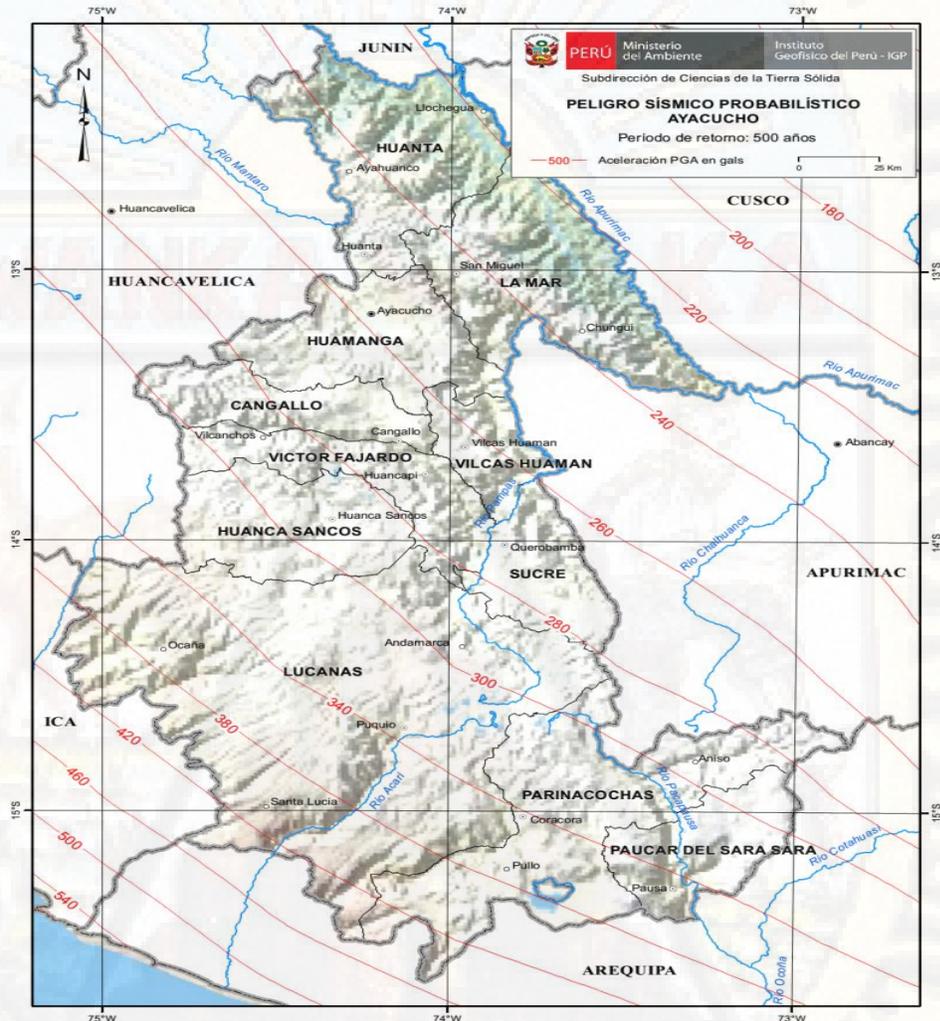
Figura 19. Mapa de peligro sísmico para Ayacucho, considerando un periodo de retorno de 500 años con el 10% de excedencia. Los valores de aceleración están expresados en unidades de gals.

El área de estudio se ubica donde el potencial sísmico es alto debido a que es afectada por la ocurrencia de sismos de gran magnitud ($M > 7.0$, ver Figura 22) que producen aceleraciones de 280 cm/s^2 .

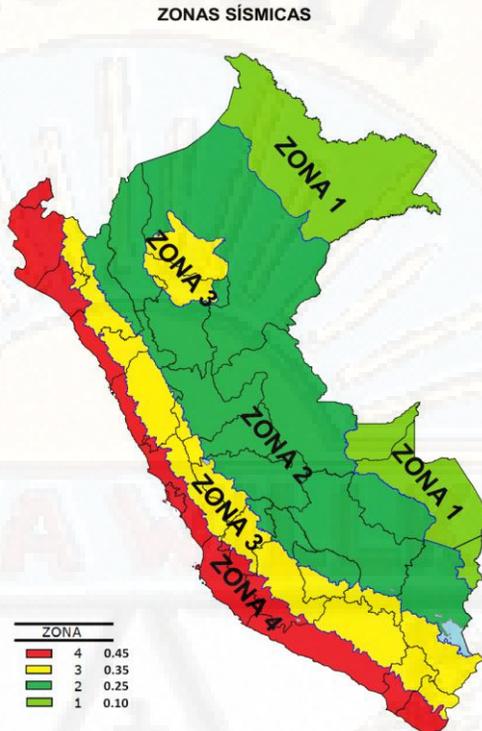
De acuerdo a la norma técnica E.030, el tipo de perfil de roca que mejor describe las condiciones locales es “S₀ - Roca dura”, la zona en estudio pertenece a la zona 3 (Z₃), el factor de suelo “S” de acuerdo a la amplificación sísmica es 0.80.

Figura 20. A cada zona se asigna un factor Z_n según se indica en la Tabla. El factor Z se expresa como una fracción de la aceleración de la gravedad.

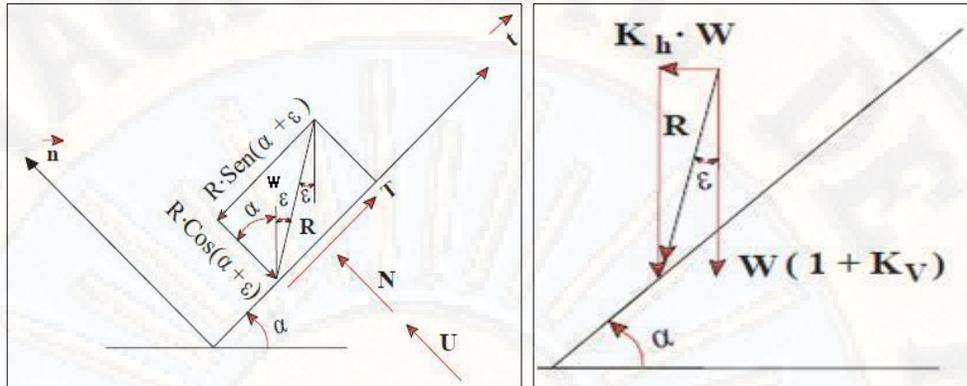
Figura 22. Fuerzas sísmicas actuando sobre la superficie potencial de rotura.

$$K_{vmax-d} = \frac{K_h}{2} = \frac{0.114}{2} = 0.057$$

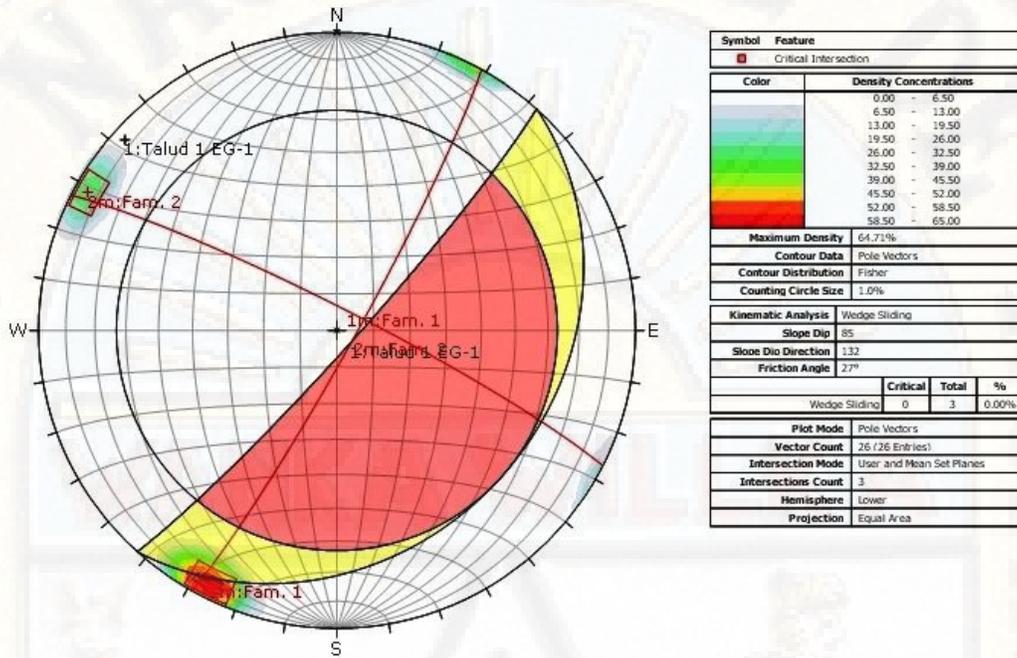
Talud 1 EG – 01

Análisis de estabilidad por el método estereográfico para falla por cuña (no hay intersección, dentro del área crítica).

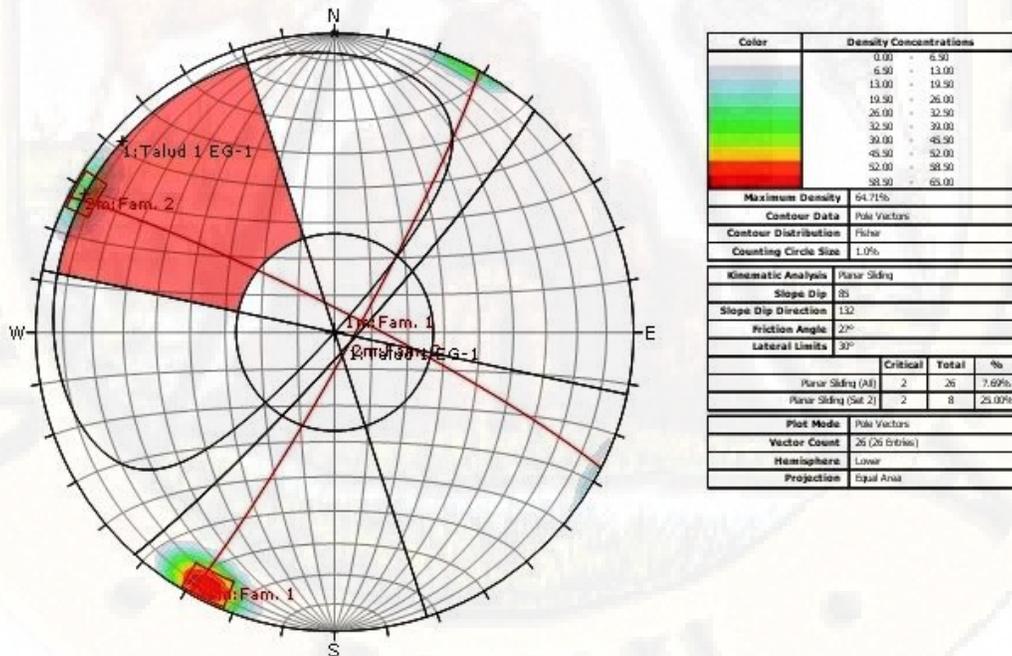
Análisis de estabilidad por el método estereográfico para falla planar (Familia 2, dentro del área crítica).

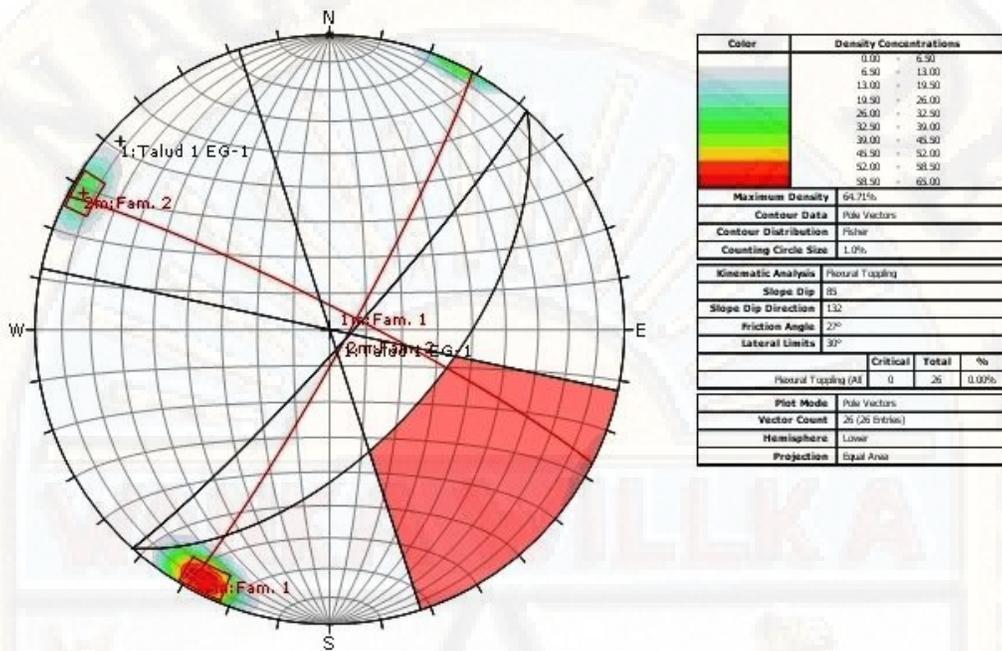
Análisis de estabilidad por el método estereográfico para falla por vuelco. (Ninguna Familia, dentro del área crítica).

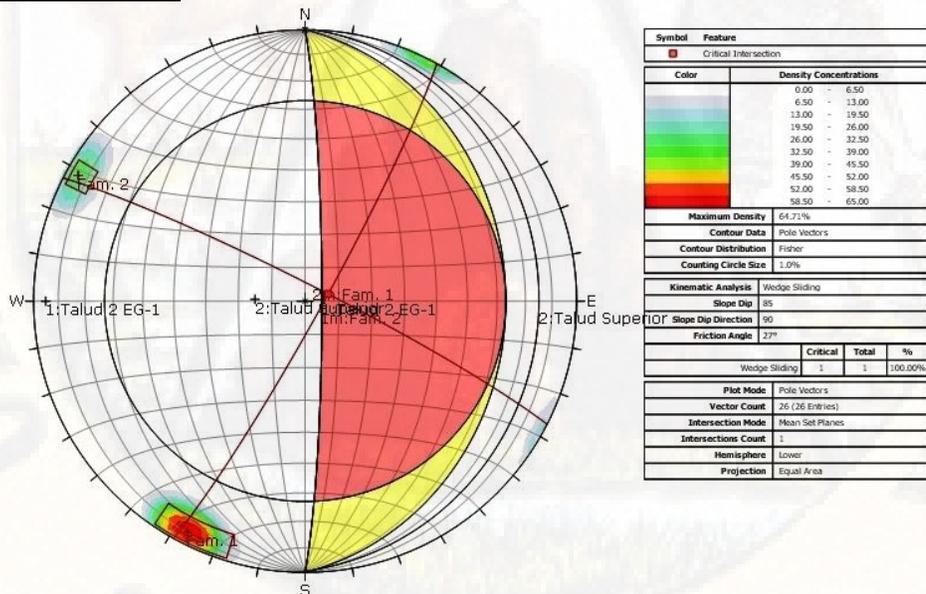
Talud 2 EG – 01

Análisis de estabilidad por el método estereográfico para falla por cuña (intersecta la familia 1 y familia 2, dentro del área crítica).

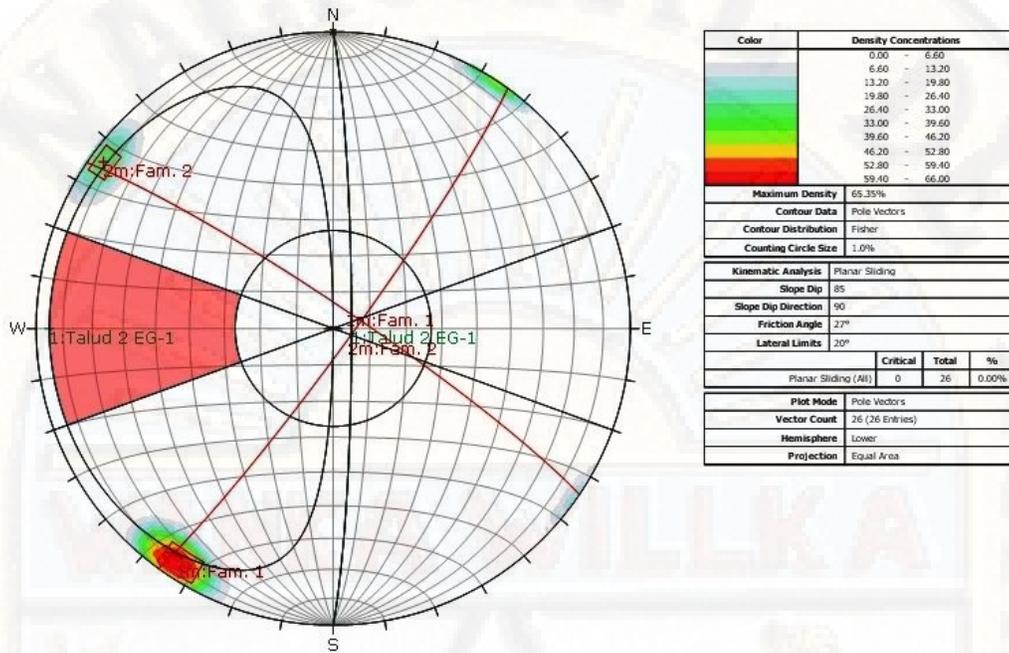
Análisis de estabilidad por el método estereográfico para falla planar (ninguna familia, dentro del área crítica).

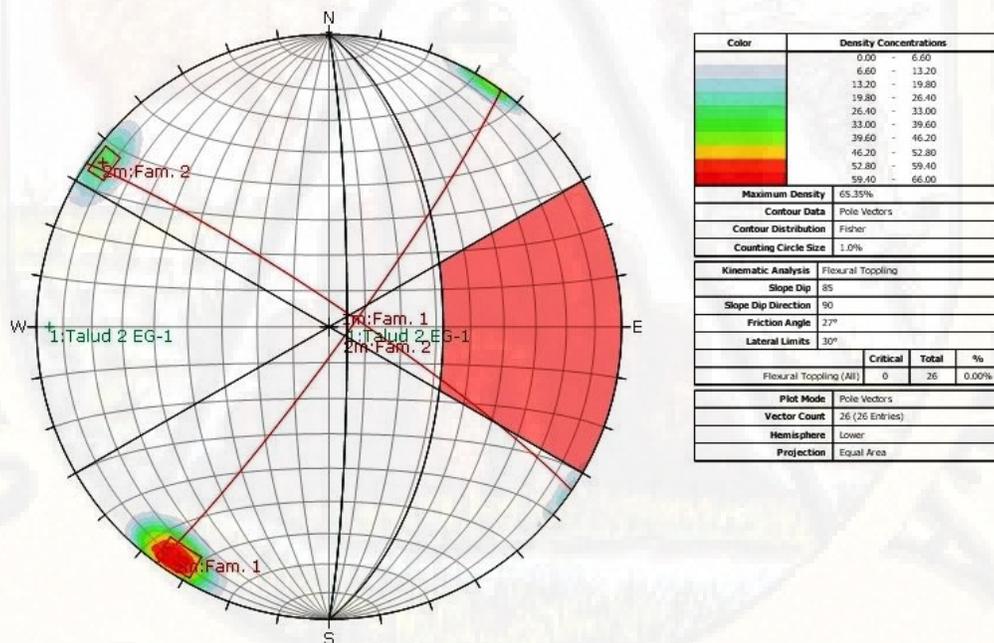
Análisis de estabilidad por el método estereográfico para falla por vuelco (ninguna familia, dentro del área crítica).

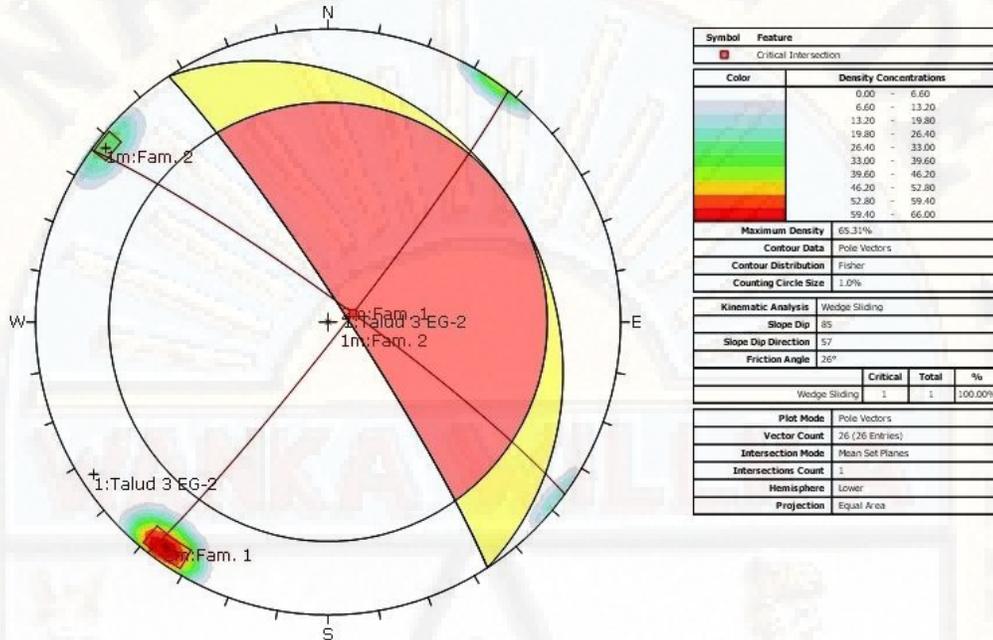
Talud 3 EG – 02

Análisis de estabilidad por el método estereográfico para falla por cuña (intersecta la familia 1 y familia 2, dentro del área crítica).

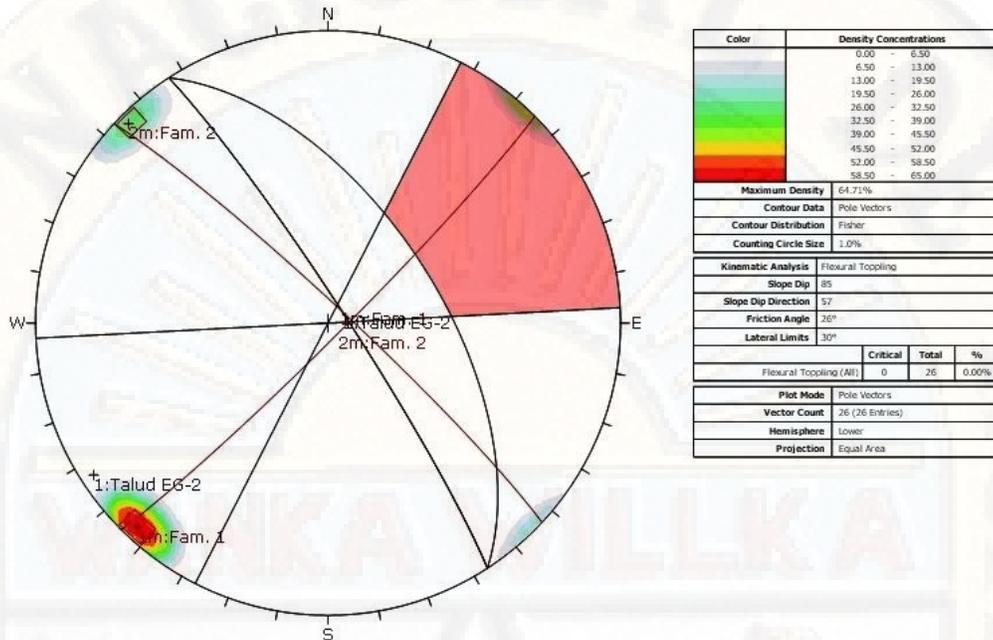
Análisis de estabilidad por el método estereográfico para falla por vuelco (ninguna familia, dentro del área crítica).

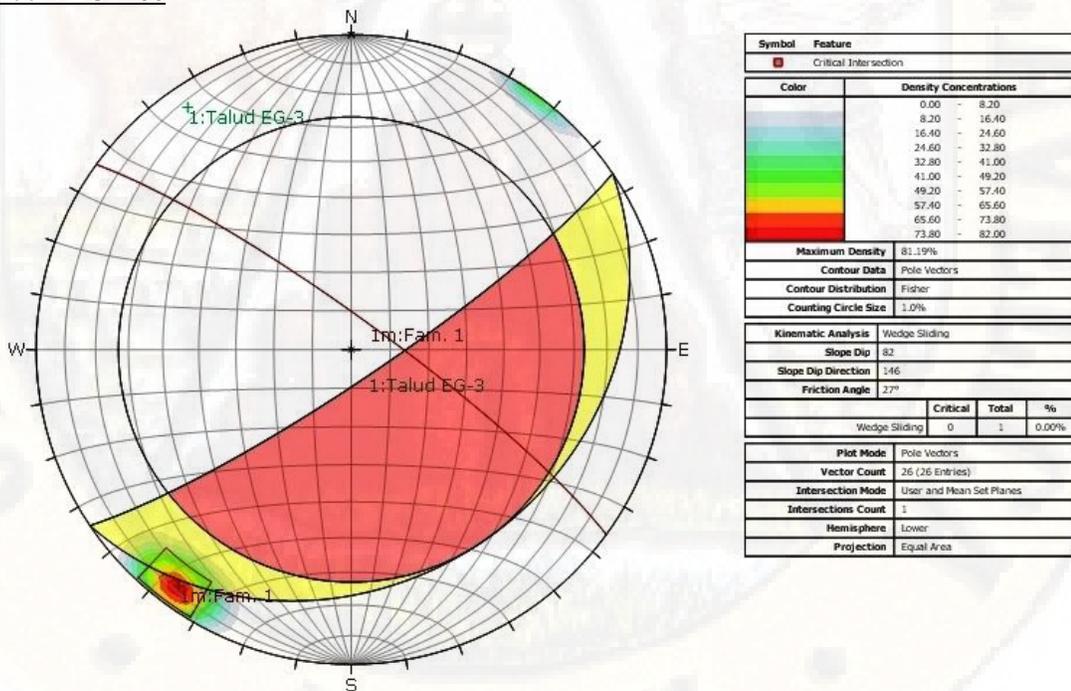
Talud 4 EG – 03

Análisis de estabilidad por el método estereográfico para falla por cuña (no hay intersección, dentro del área crítica).

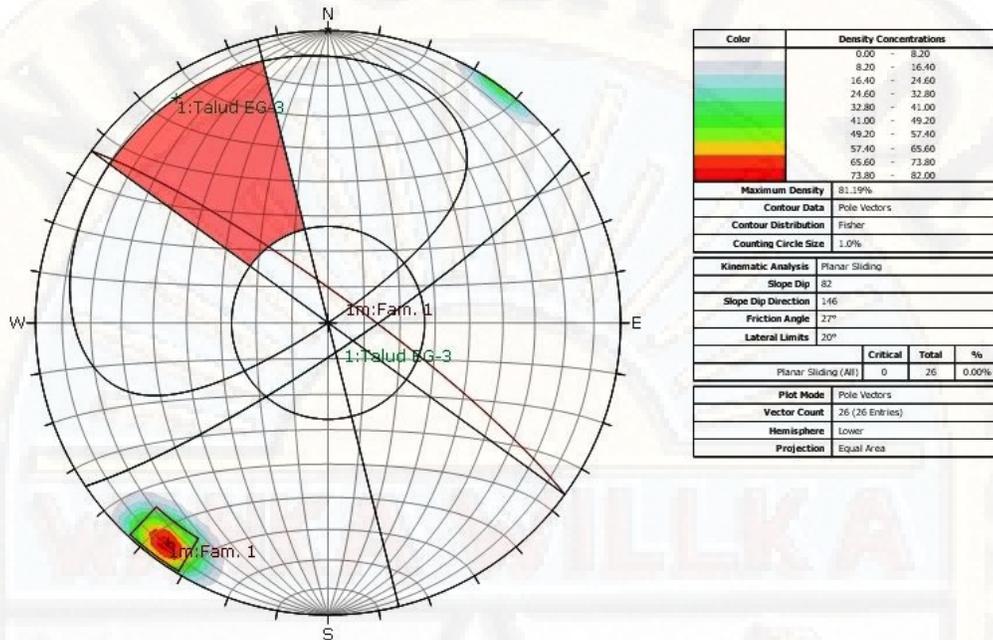
Análisis de estabilidad por el método estereográfico para falla planar (Ninguna familia, dentro del área crítica).

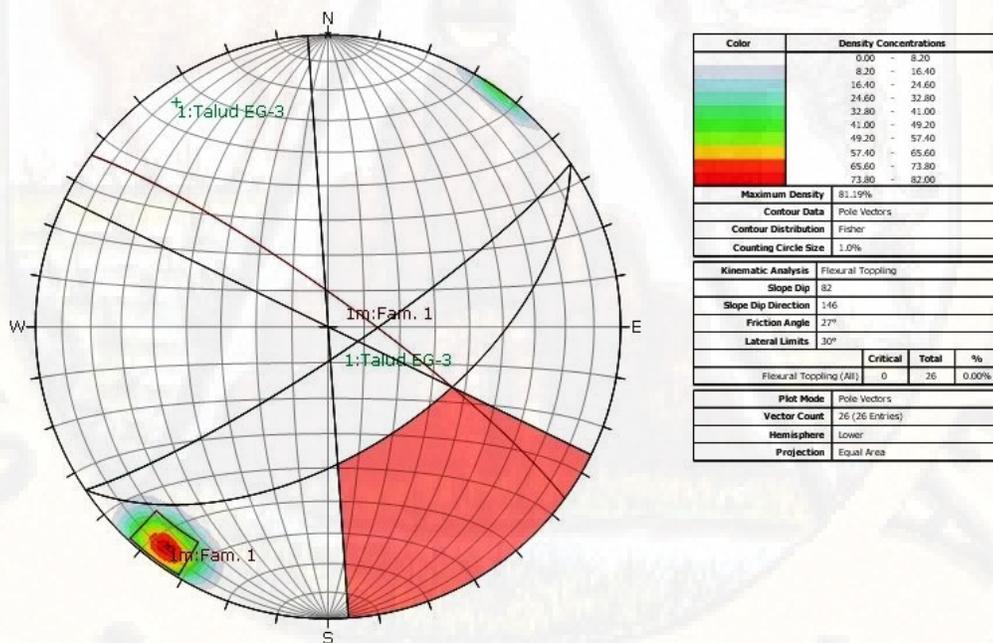
Análisis de estabilidad por el método estereográfico para falla por vuelco (Ninguna familia, dentro del área crítica).

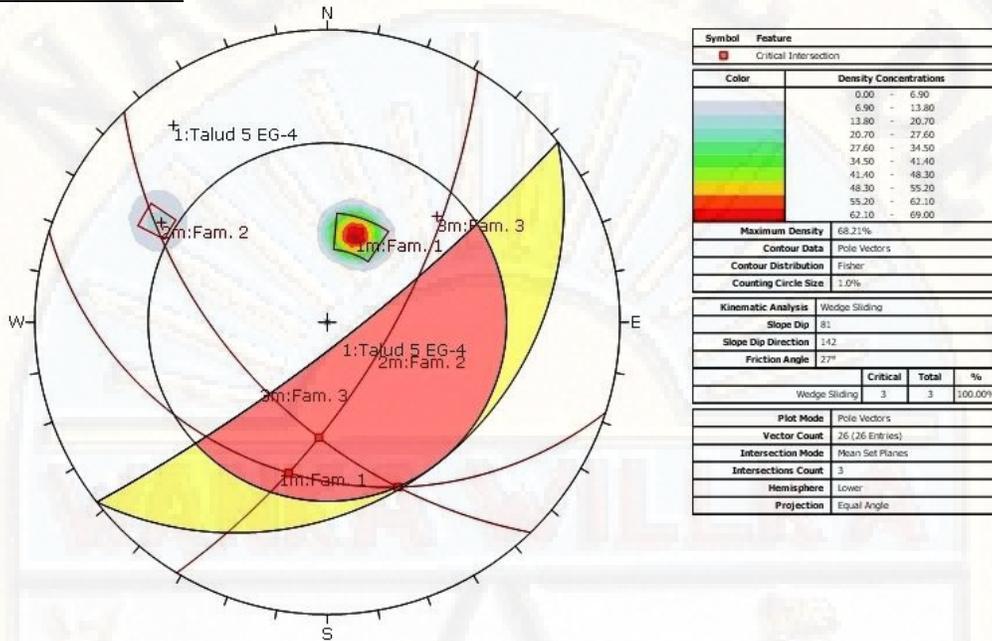
Talud 5 EG – 04

Análisis de estabilidad por el método estereográfico para falla por cuña (intersecta la familia 1 y familia 2, familia 2 y familia 3, familia 1 y familia 3, dentro del área crítica).

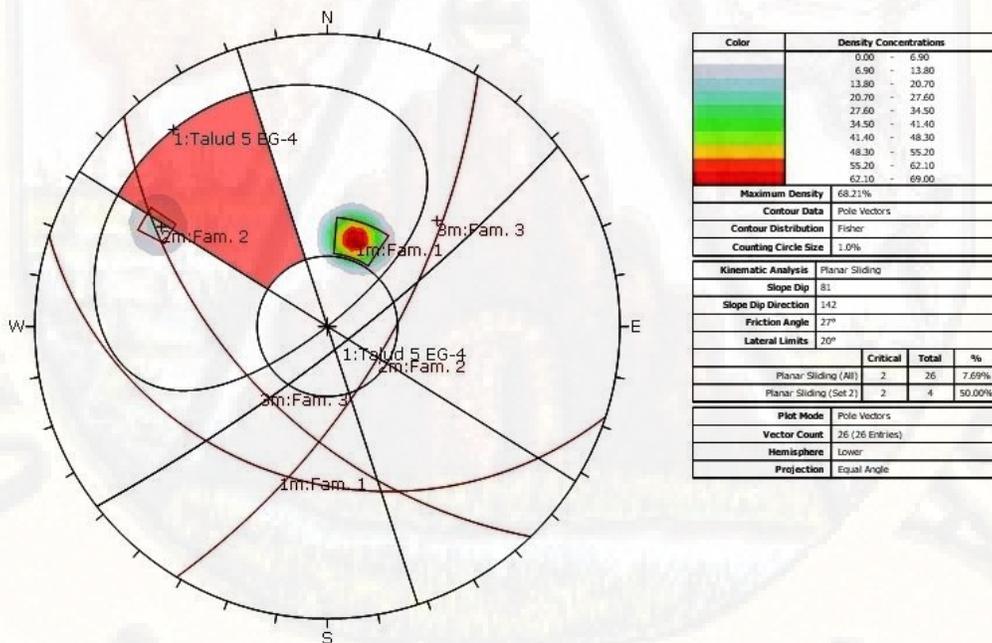
Análisis de estabilidad por el método estereográfico para falla planar (Ninguna familia, dentro del área crítica).

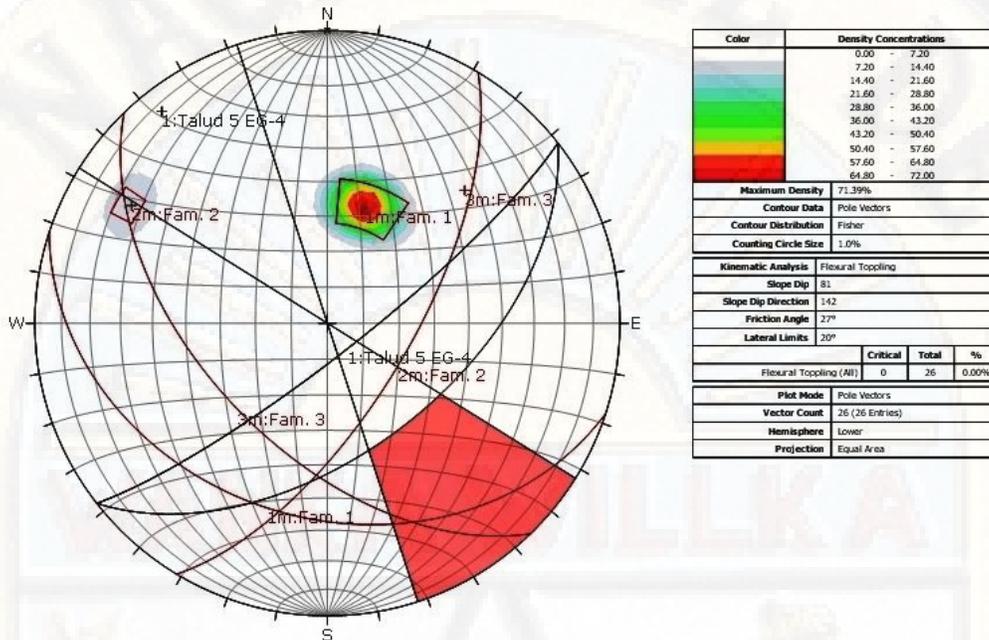
Análisis de estabilidad por el método estereográfico para falla por vuelco (Ninguna familia, dentro del área crítica).

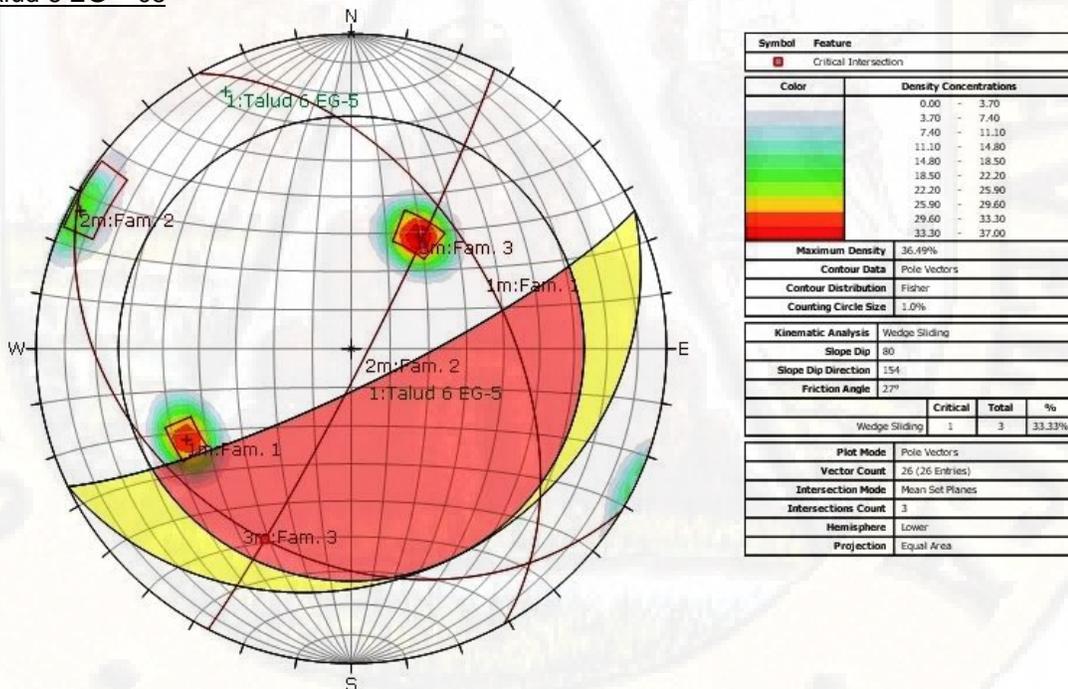
Talud 6 EG – 05

Análisis de estabilidad por el método estereográfico para falla por cuña (intersecta la familia 2 y familia 3, dentro del área crítica).

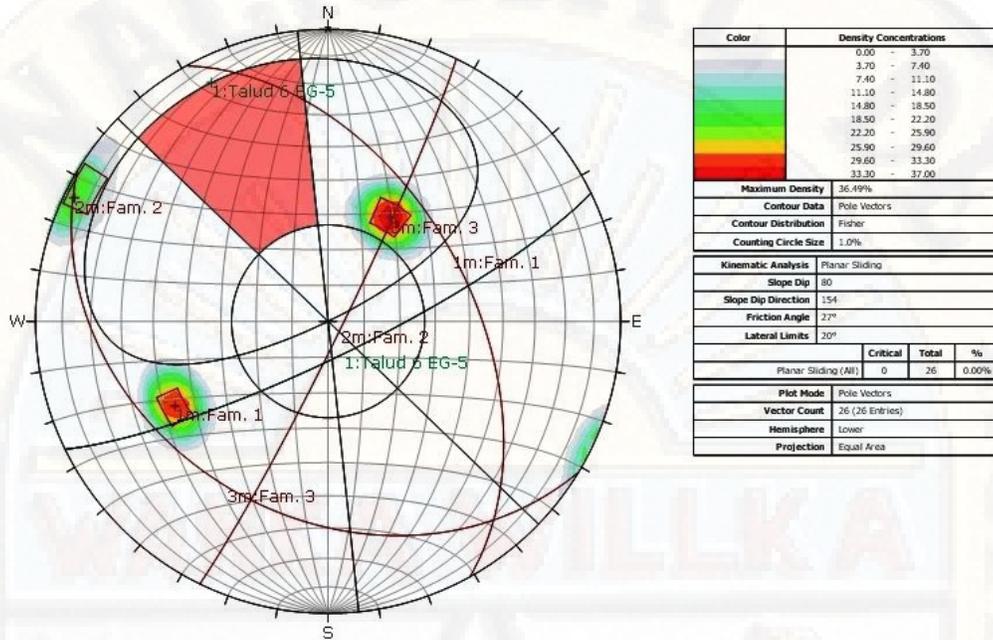
Análisis de estabilidad por el método estereográfico para falla planar (ninguna familia, dentro del área crítica).

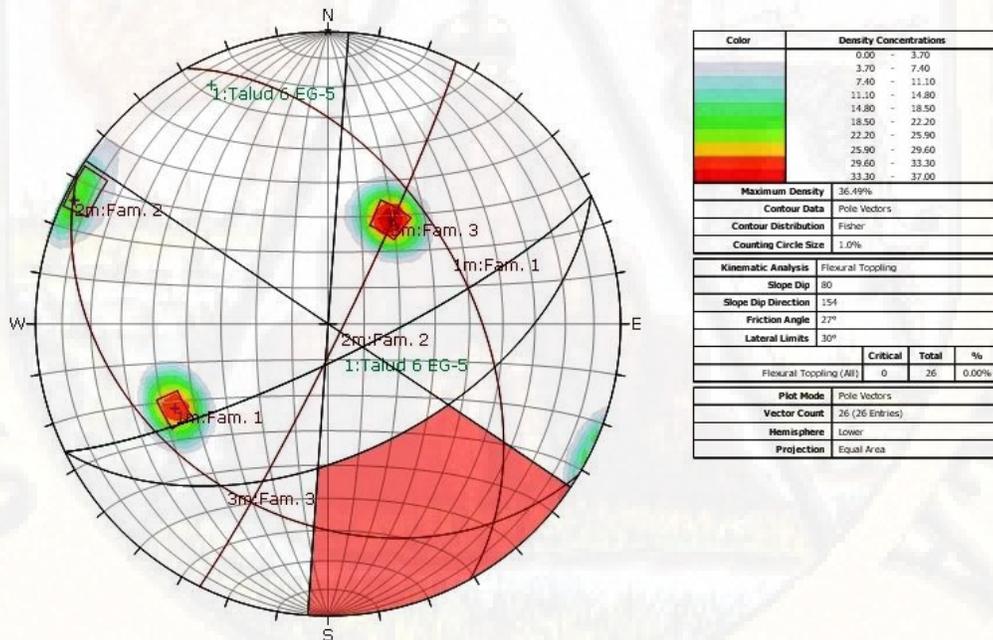
Análisis de estabilidad por el método estereográfico para falla por vuelco (ninguna familia, dentro del área crítica).

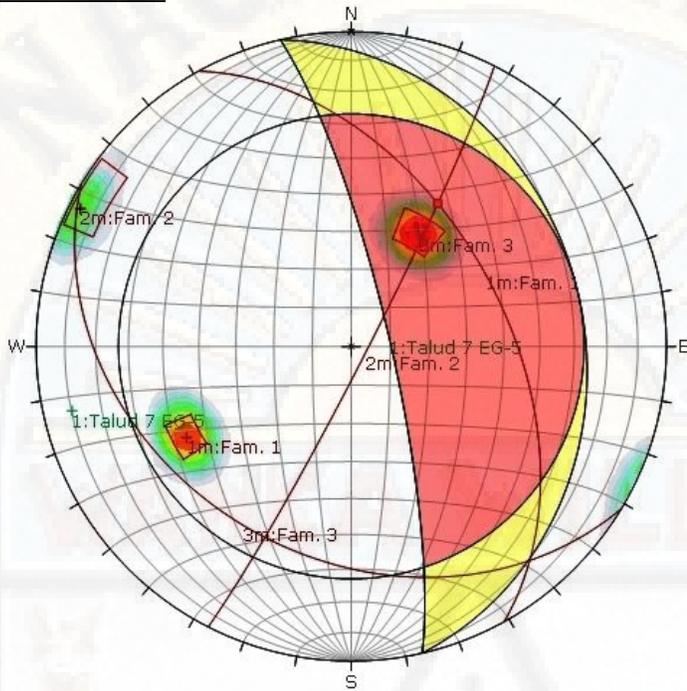
Talud 7 EG – 05

Análisis de estabilidad por el método estereográfico para falla por cuña (intersecta la familia 1 y familia 2, dentro del área crítica).

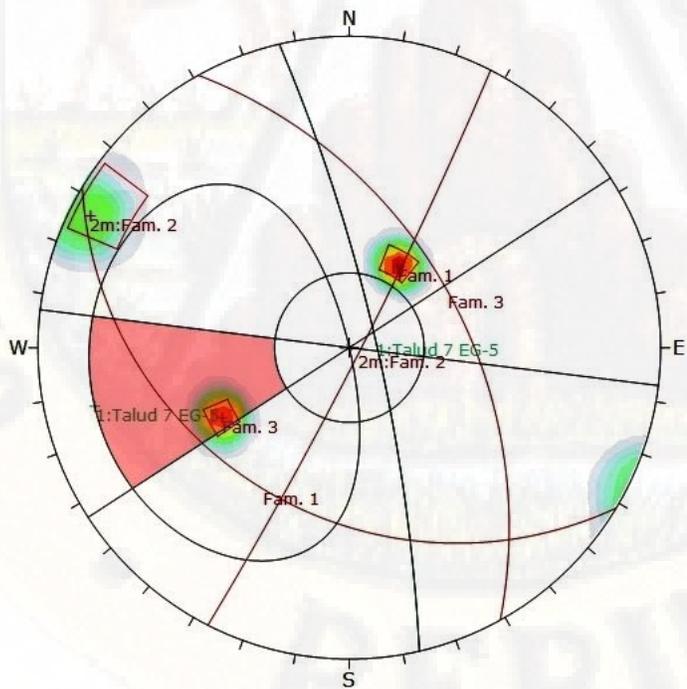
Análisis de estabilidad por el método estereográfico para falla planar (ninguna familia, dentro del área crítica).

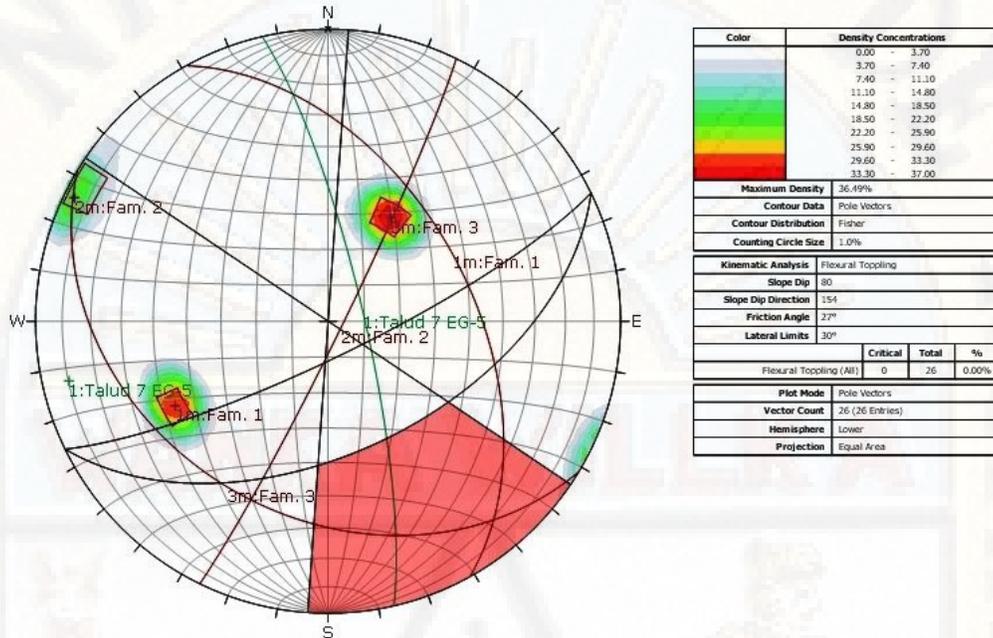
Análisis de estabilidad por el método estereográfico para falla por vuelco (ninguna familia, dentro del área crítica).

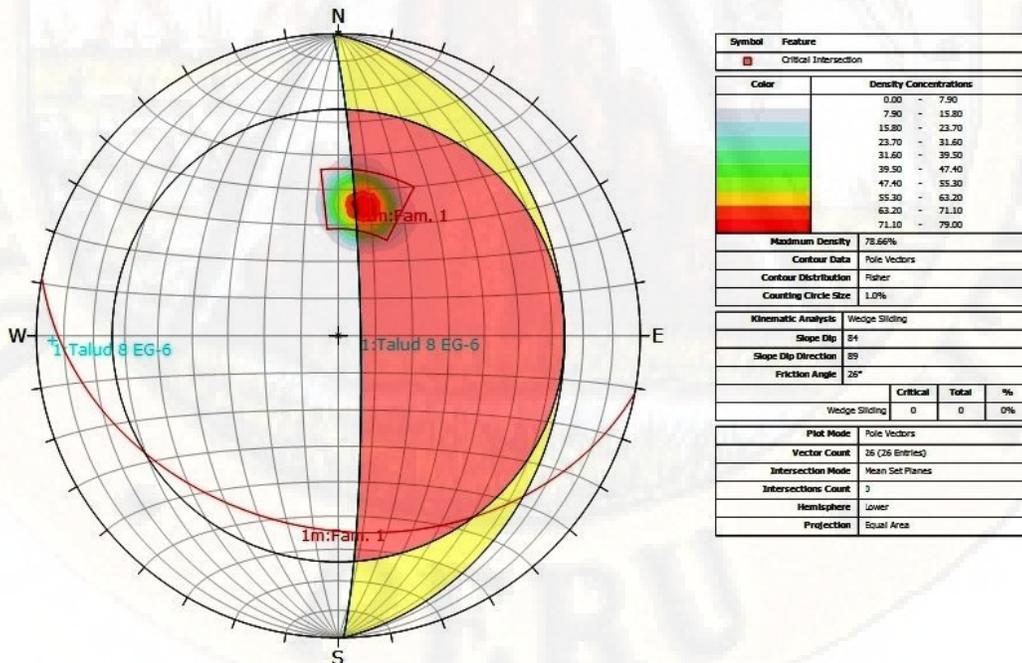
Talud 8 EG – 06

Análisis de estabilidad por el método estereográfico para falla por cuña (no hay intersección, dentro del área crítica).

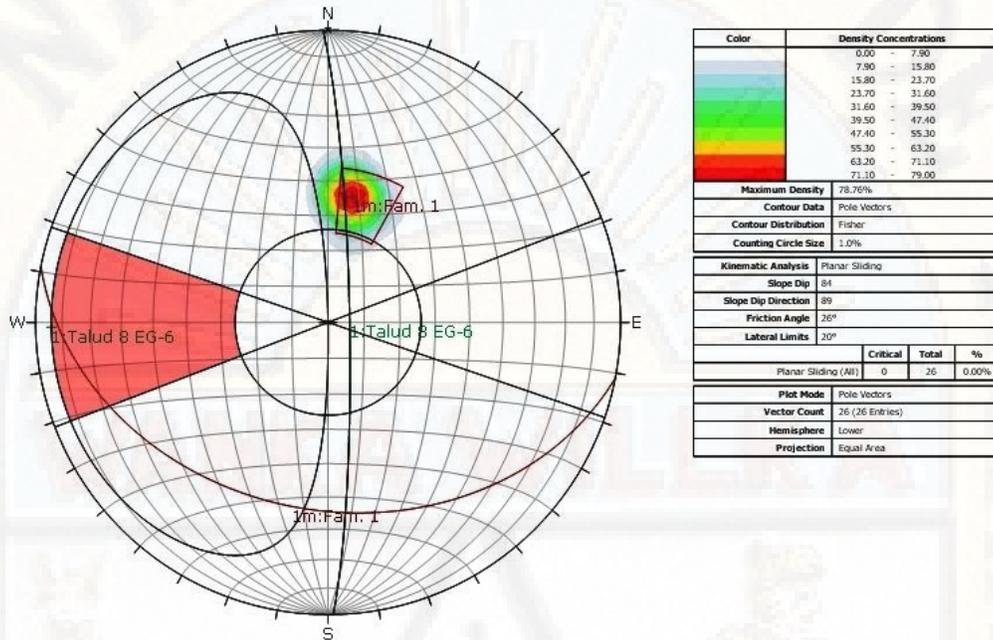
Análisis de estabilidad por el método estereográfico para falla planar (ninguna familia, dentro del área crítica).
