PROYECTO DE TESIS

**FACTOR DE SEGURIDAD Y ANÁLISIS DE ESTABILIDAD DEL TALUD EN
ROCA, EN LA CARRETERA SARHUA – PORTA CRUZ, PROGRESIVA KM**

35+000 – 2018

INGENIERÍA GEOTÉCNICA Y GEOMECÁNICA APLICADA A LA MINERÍA

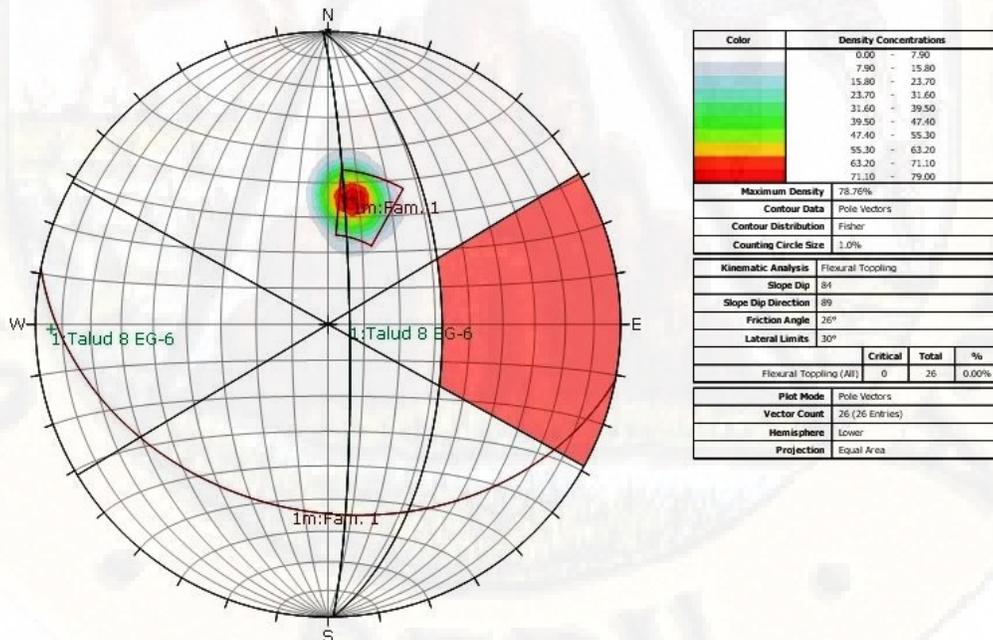
Análisis de estabilidad por el método estereográfico para falla por vuelco (no hay intersección, dentro del área crítica).

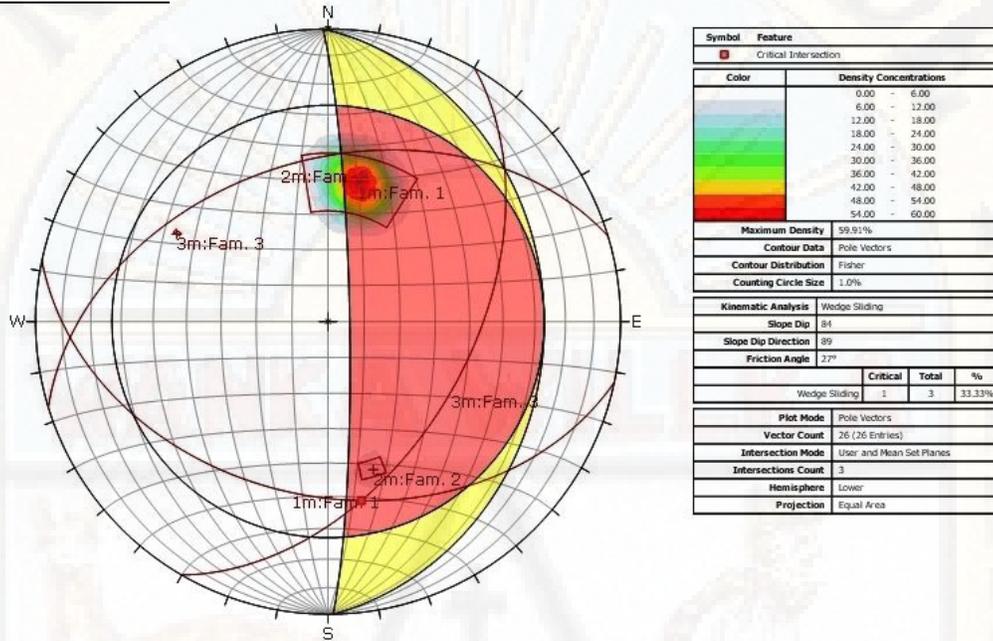
Talud 9 EG – 07

Análisis de estabilidad por el método estereográfico para falla por cuña (intersecta la familia 1 y familia 3, dentro del área crítica).

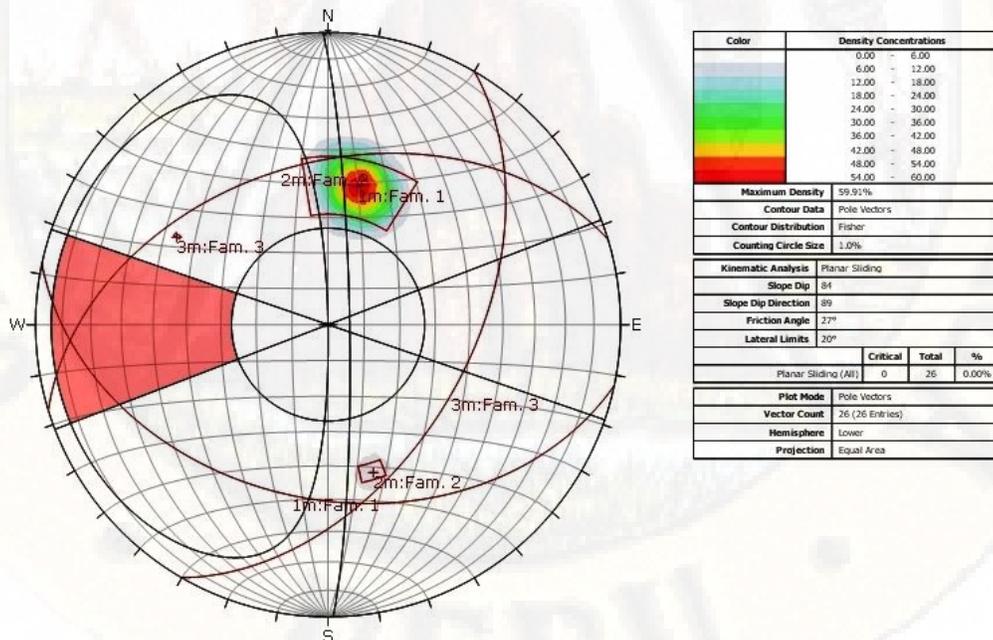
Análisis de estabilidad por el método estereográfico para falla planar (ninguna familia, dentro del área crítica).

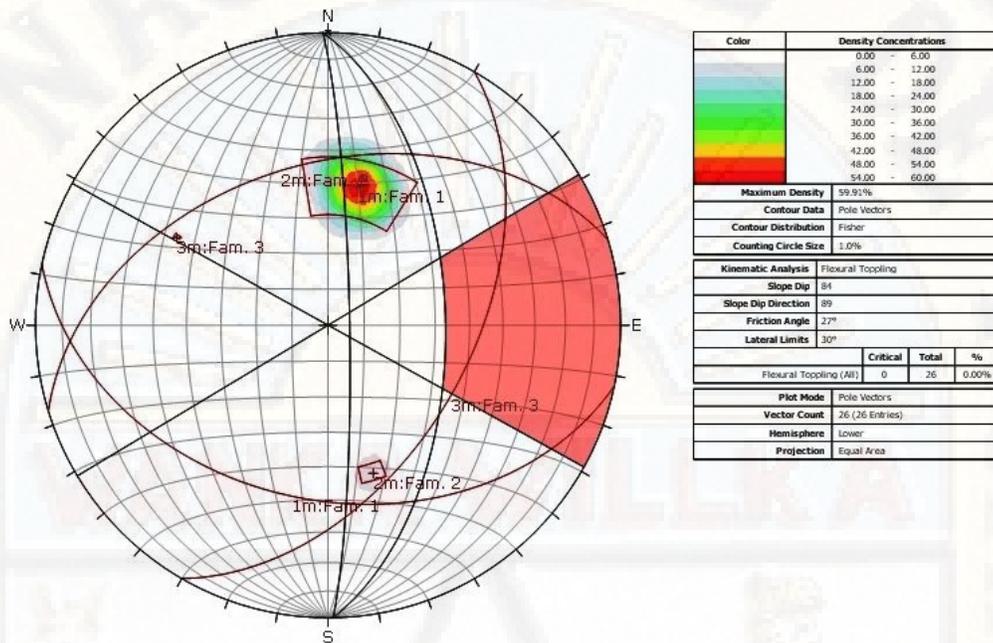
Análisis de estabilidad por el método estereográfico para falla por vuelco (ninguna familia, dentro del área crítica).

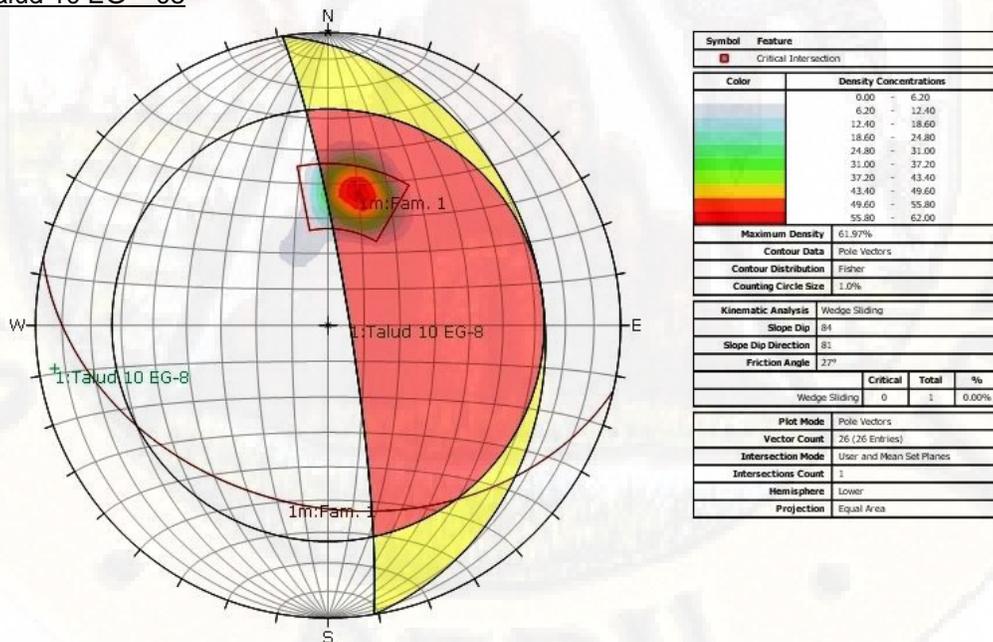
Talud 10 EG – 08

Análisis de estabilidad por el método estereográfico para falla por cuña (no hay intersección, dentro del área crítica).

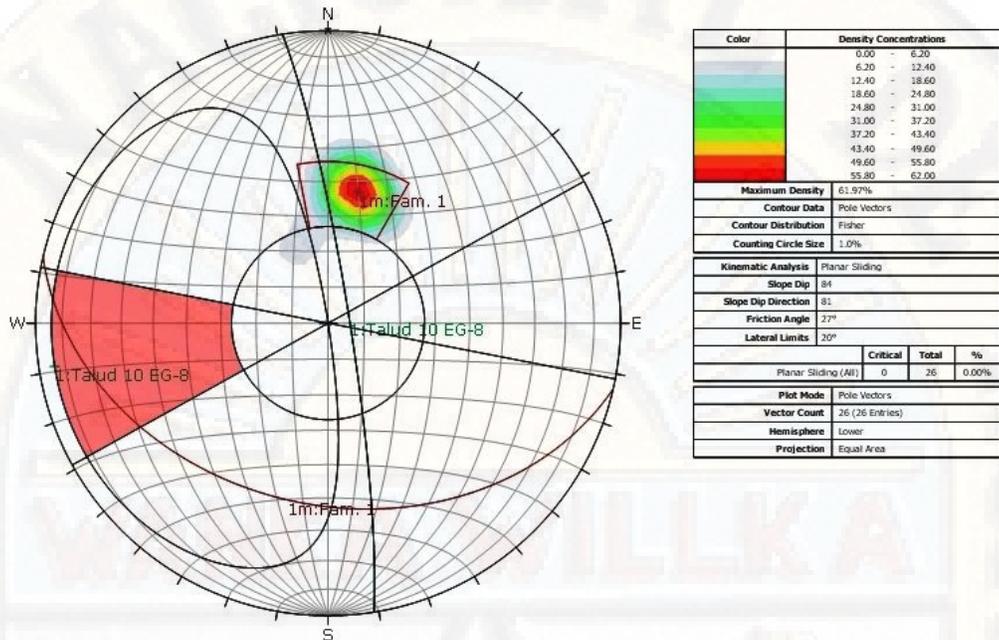
Análisis de estabilidad por el método estereográfico para falla planar (ninguna familia, dentro del área crítica).

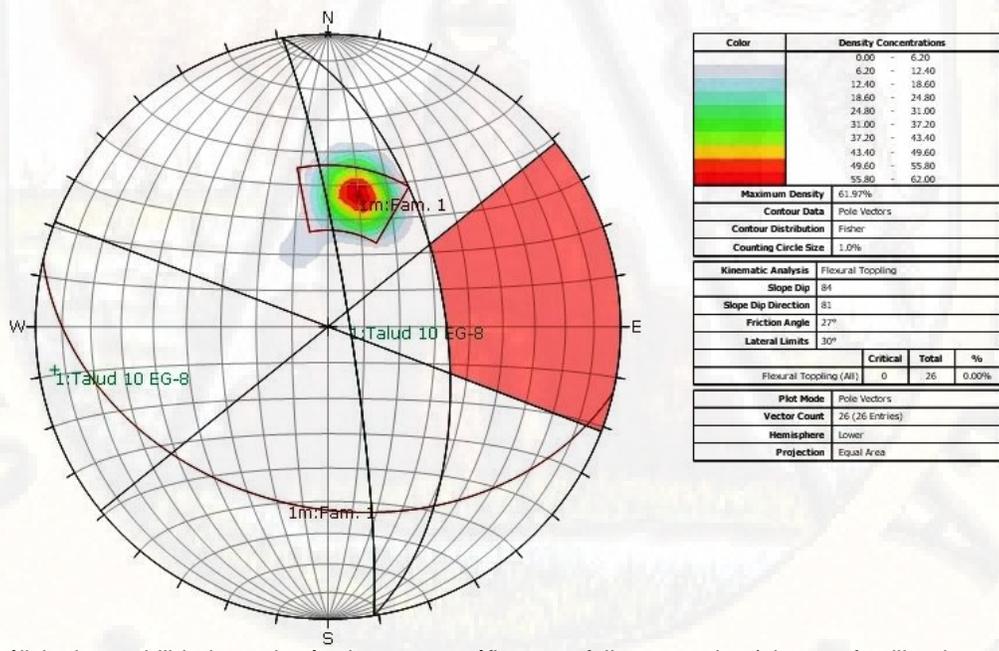
Análisis de estabilidad por el método estereográfico para falla por vuelco (ninguna familia, dentro del área crítica).

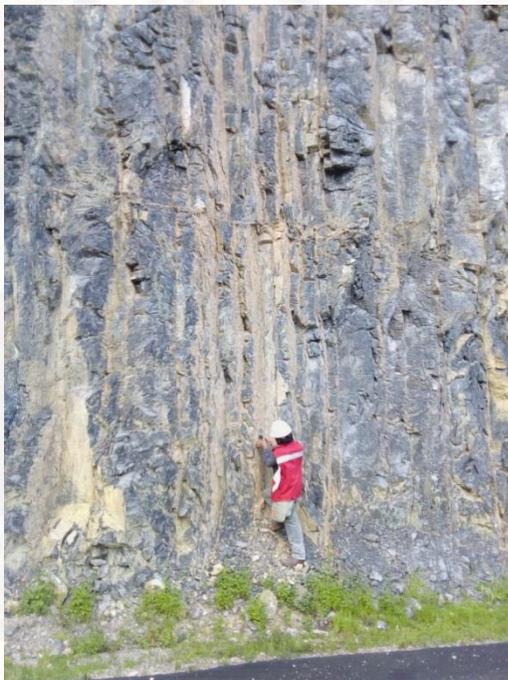
EG – 2: Afloramiento del macizo rocoso (caliza), se puede observar los estratos (dos familias) plegados casi verticalmente.

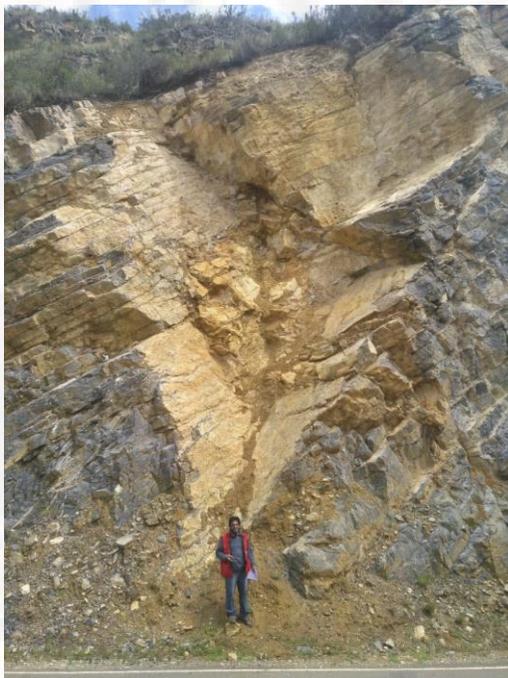
EG – 4: Afloramiento del macizo rocoso (caliza), se puede observar los estratos (una familia) y dos diaclasas esporádicas de gran persistencia que formaron tres cuñas, que fallaron por acción de la deficiente voladura, durante el corte del talud.

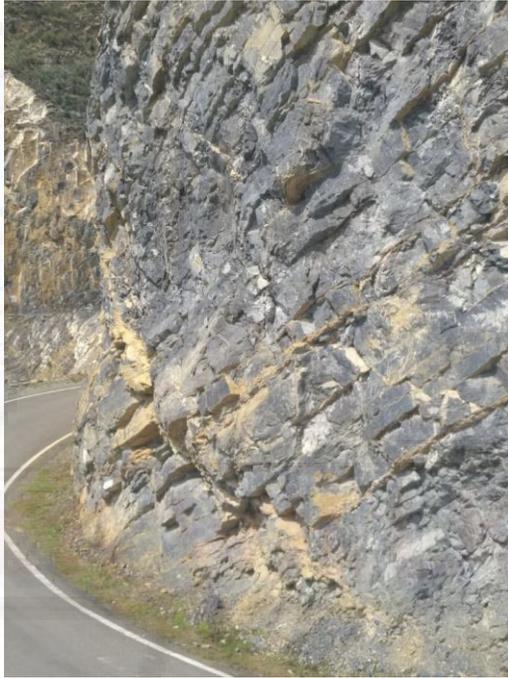
EG – 5: Afloramiento del macizo rocoso (caliza), se puede observar los estratos (dos familias) plegados uniformemente, y diaclasa esporádica.

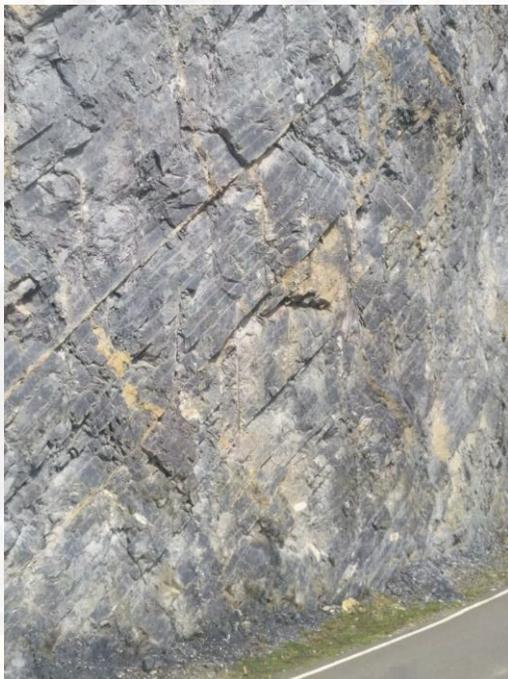
EG – 6: Afloramiento del macizo rocoso (caliza), se puede observar los estratos (una familia) plegados uniformemente con buzamiento promedio de 36°.

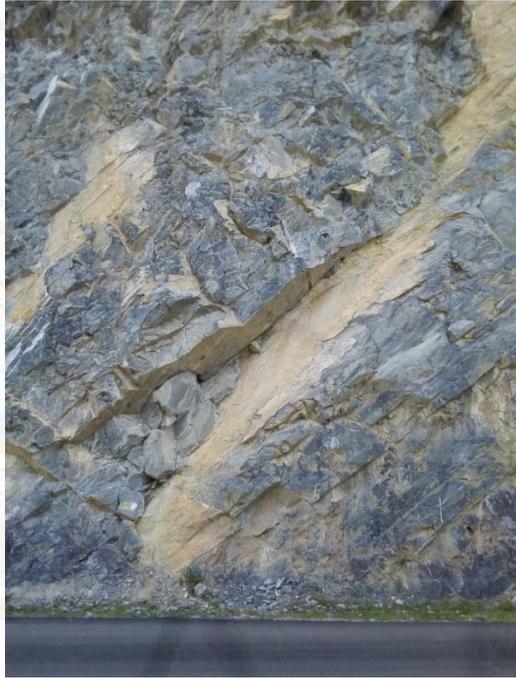
EG – 7: Afloramiento del macizo rocoso (caliza), se puede observar los estratos (una familia) y dos diaclasas esporádicas de gran persistencia que formaron una cuña, que fallo por acción de la deficiente voladura, durante el corte del talud.

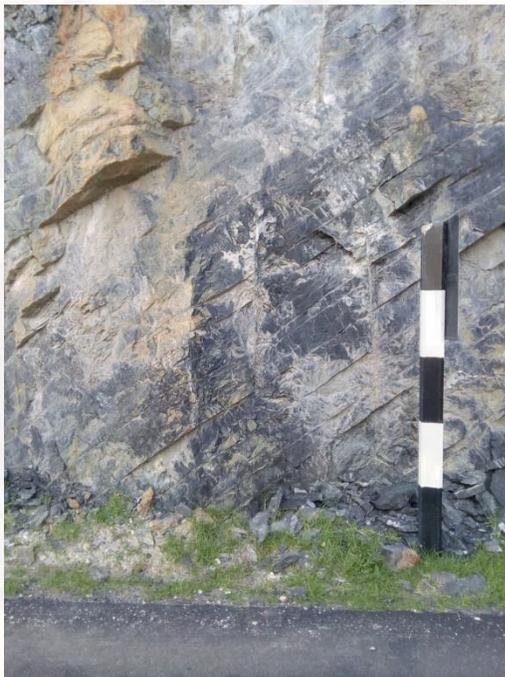
EG – 8: Afloramiento del macizo rocoso (caliza), se puede observar los estratos (una familia) plegados uniformemente con buzamiento promedio de 35°.
