**ESCUELA PROFESIONAL DE INGENIERÍA CIVIL -
HUANCABELICA**

TESIS :

**INFLUENCIA DE HELADAS EN LAS FALLAS DEL
TRATAMIENTO SUPERFICIAL SLURRY SEAL EN EL
TRAMO LACHOCC- VILLA DE ARMA ESTIMADA POR
PERCEPCIÓN REMOTA**

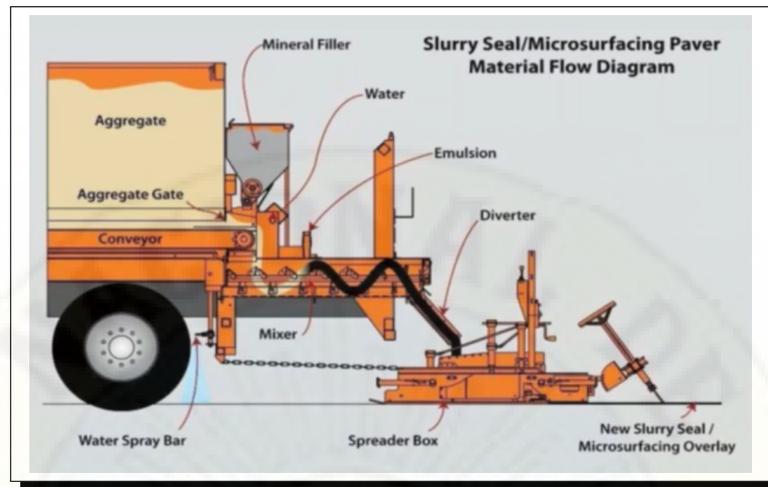
Figura 2.3: Máquina para riego de slurry seal

La figura 2.3 muestra una planta móvil para colocación de slurry seal, se debe tenerse especial cuidado en el estado del equipo, herramientas y dispositivos utilizados en el desarrollo del presente trabajo.

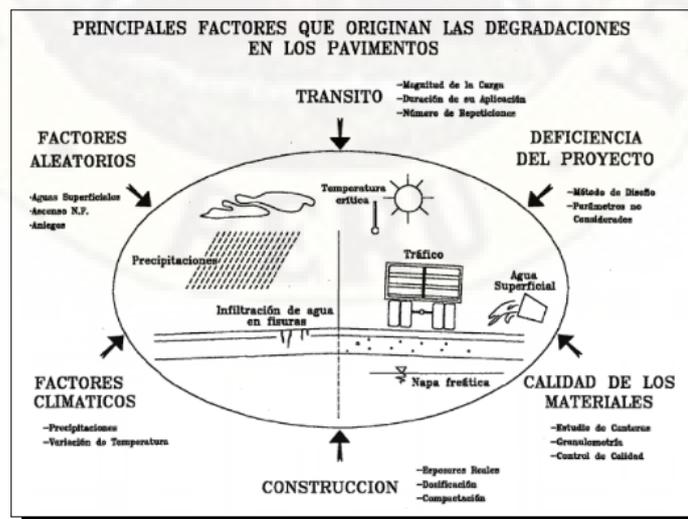
Figura 2.4: Causas que originan el deterioro en pavimentos

La naturaleza de las causas que dan origen al tipo de deterioro son atribuibles a varios factores. El gráfico 2.4 representa las causas más importantes y a continuación se hace una descripción de las mismas:

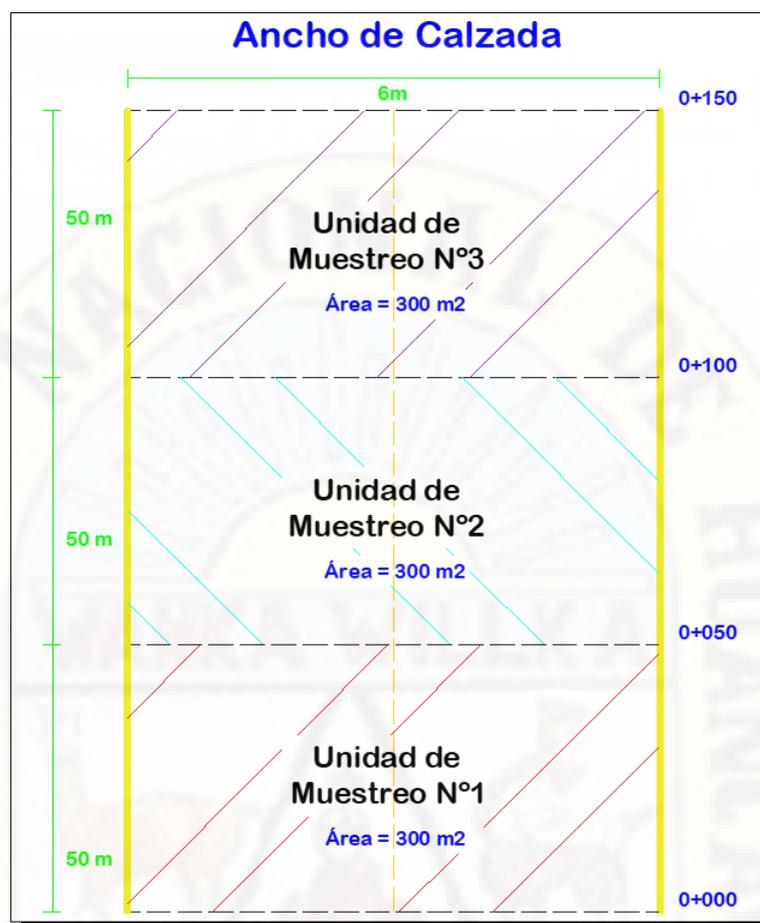
Figura 2.6: Unidades de muestreo

La vía se divide en unidades de muestreo, cuyas dimensiones varían de acuerdo con los tipos de vía y de la capa de rodadura. El área de la unidad de muestreo debe estar en el rango $225.00 \pm 90.0 \text{ m}^2$ para carreteras; para un mejor entendimiento, la figura 2.6 muestra las unidades de muestreo.

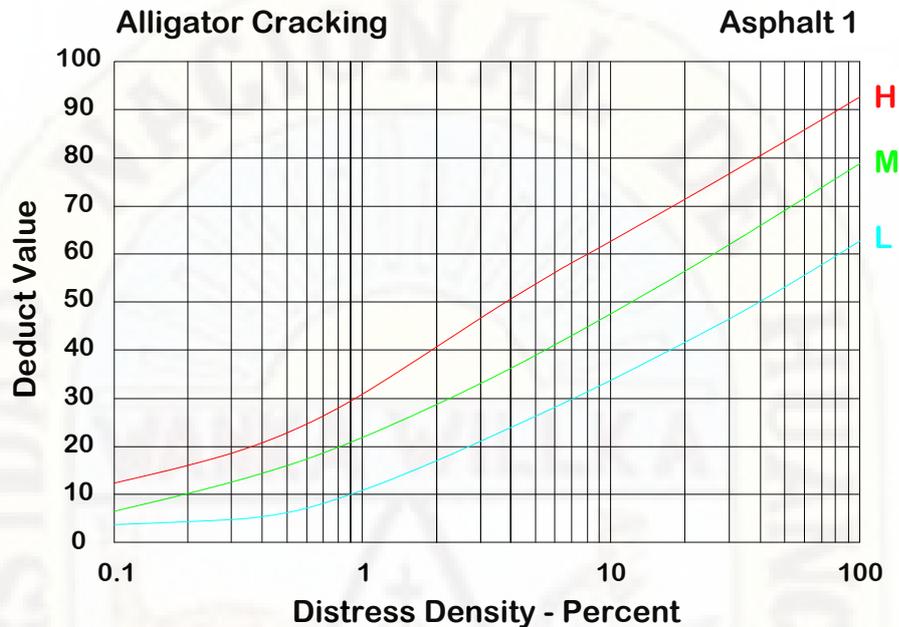
Tabla 2.6: Valor deducido - piel de cocodrillo

El cuadro 2.6 muestra las curvas para determinar el valor deducido, del tipo de falla: piel de cocodrilo.

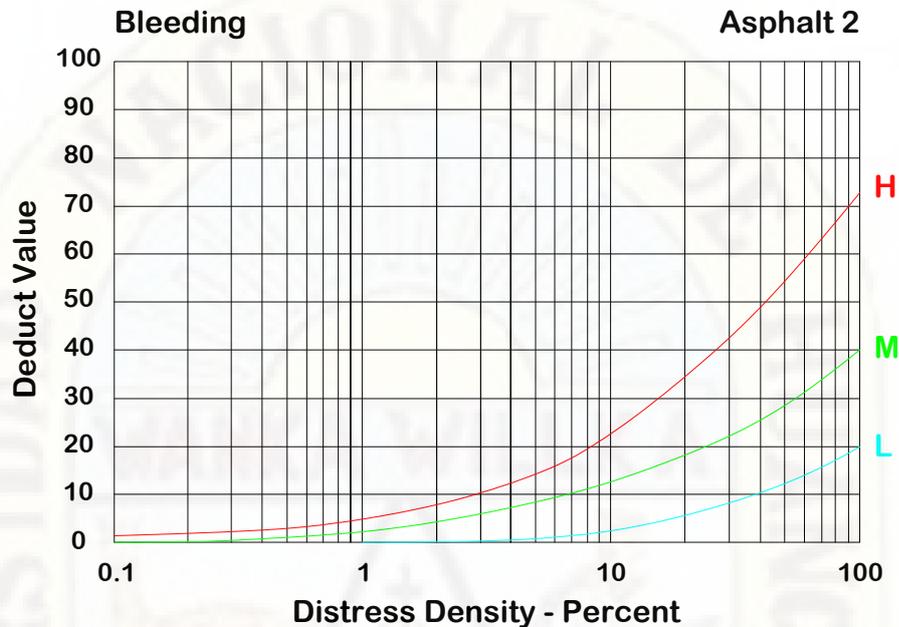
Tabla 2.7: Valor deducido - exudación

El cuadro 2.7 muestra las curvas para determinar el valor deducido, del tipo de falla: exudación.

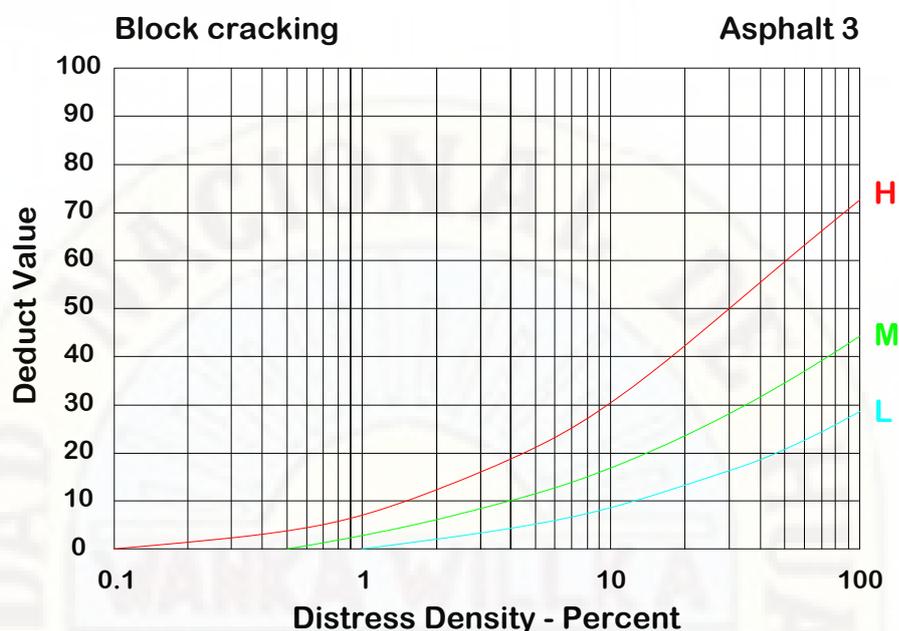
Tabla 2.8: Valor deducido - agrietamiento en bloque

El cuadro 2.8 muestra las curvas para determinar el valor deducido, del tipo de falla: agrietamiento en bloque

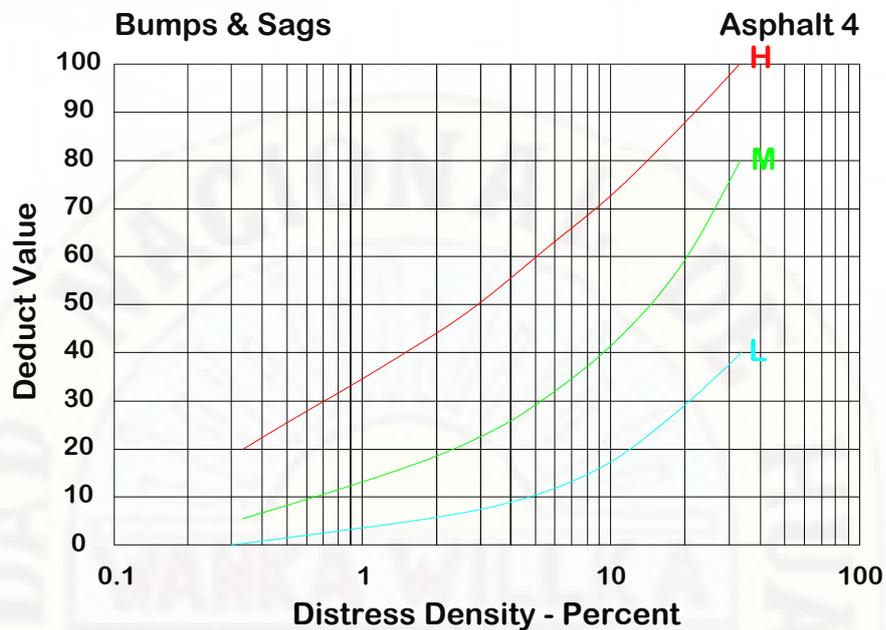
Tabla 2.9: Valor deducido - abultamiento y hundimientos

El cuadro 2.9 muestra las curvas para determinar el valor deducido, del tipo de falla: abultamiento y hundimientos.

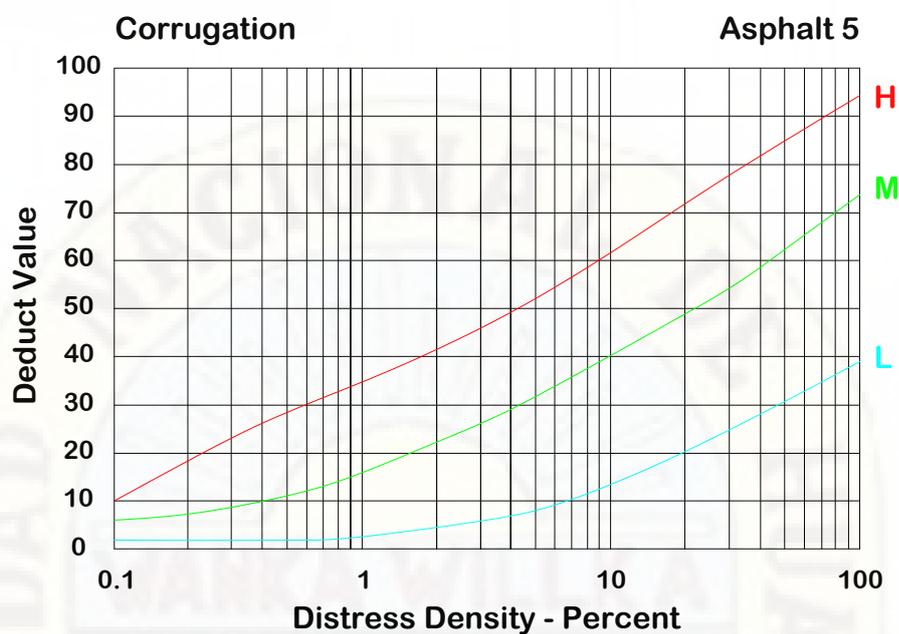
Tabla 2.10: Valor deducido - corrugación

El cuadro 2.10 muestra las curvas para determinar el valor deducido, del tipo de falla: corrugación.

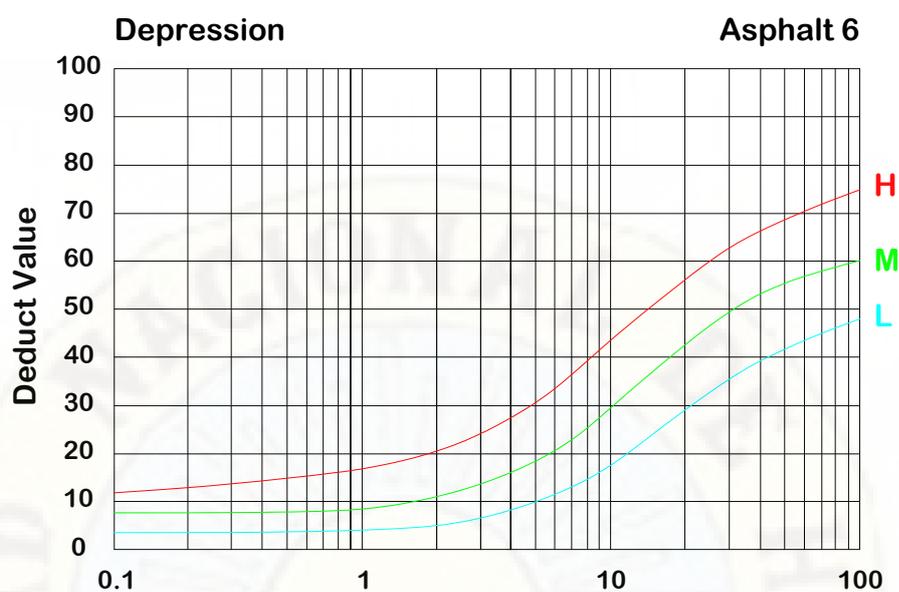
Tabla 2.11: Valor deducido - depresión

El cuadro 2.11 muestra las curvas para determinar el valor deducido, del tipo de falla: depresión.

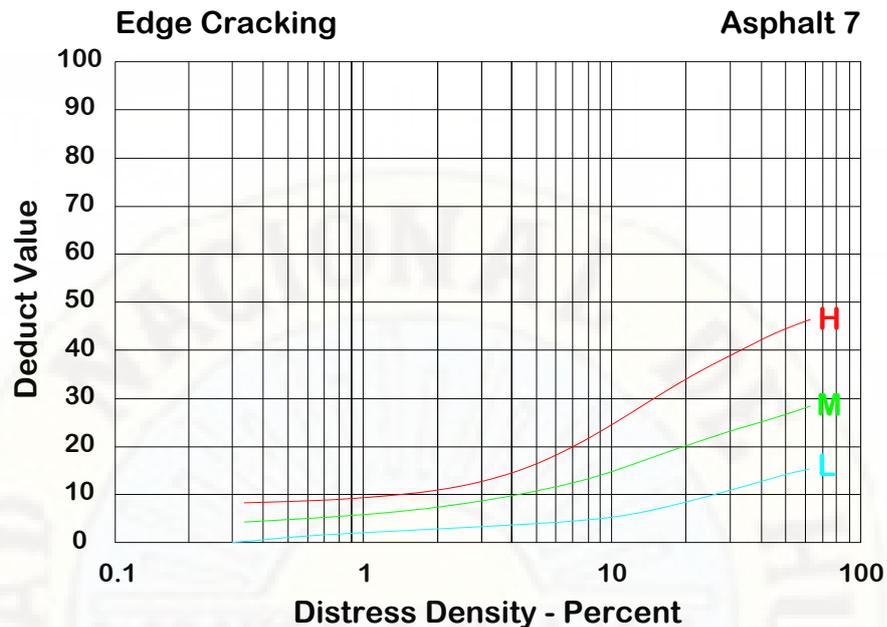
Tabla 2.12: Valor deducido - grieta de borde

El cuadro 2.12 muestra las curvas para determinar el valor deducido, del tipo de falla: grieta de borde.

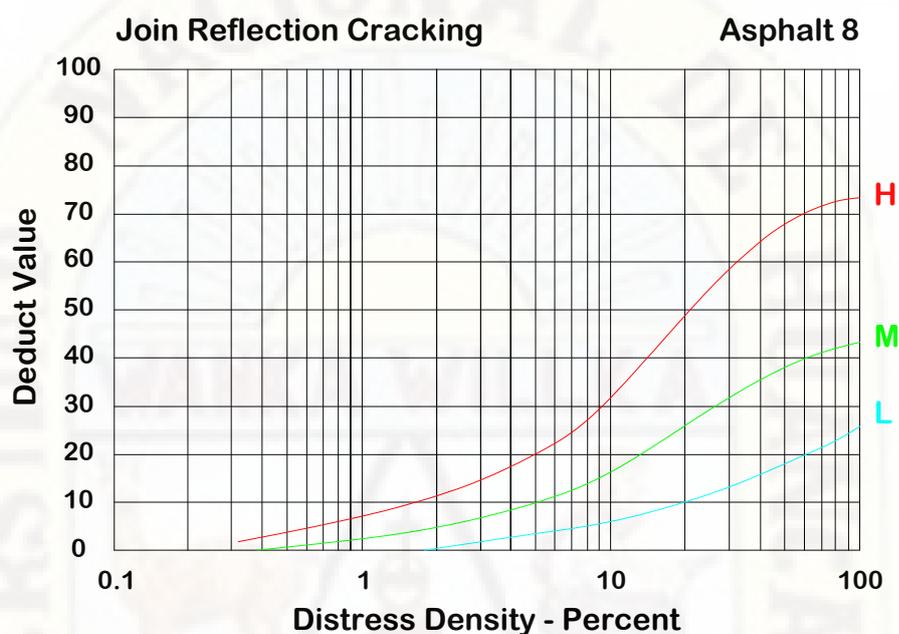
Tabla 2.13: Valor deducido - Grieta de reflexión de junta

El cuadro 2.13 muestra las curvas para determinar el valor deducido, del tipo de falla: grieta de reflexión de junta.

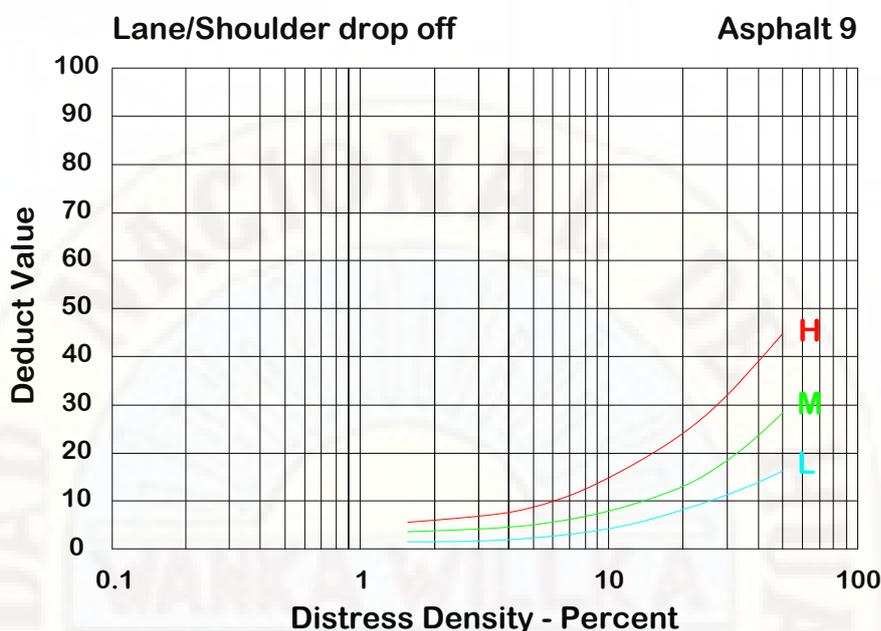
Tabla 2.14: Valor deducido - desnivel carril/berma

El cuadro 2.14 muestra las curvas para determinar el valor deducido, del tipo de falla: desnivel carril/berma.

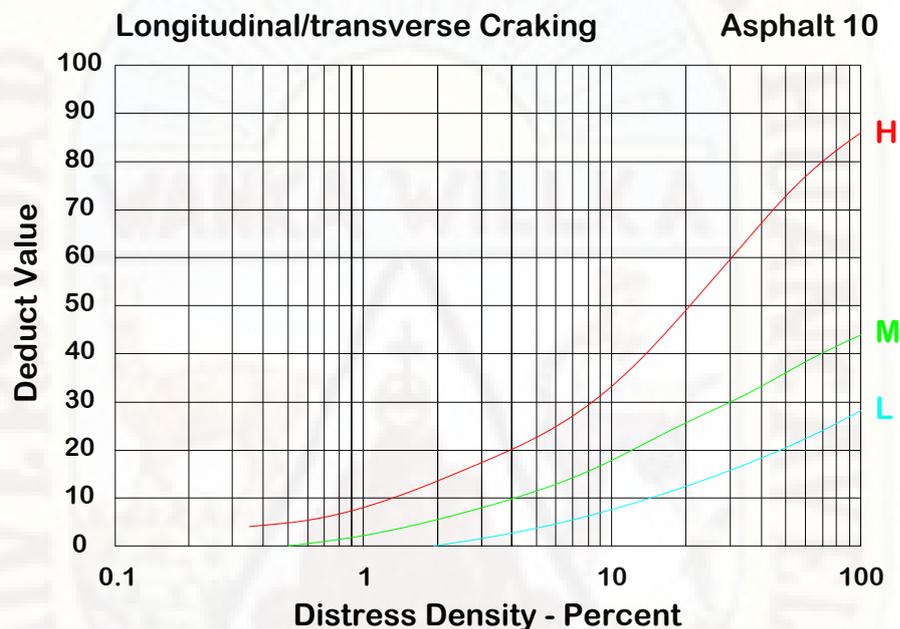
Tabla 2.15: Valor deducido - grietas longitudinales/transversales

El cuadro 2.15 muestra las curvas para determinar el valor deducido, del tipo de falla: grietas longitudinales/transversales.

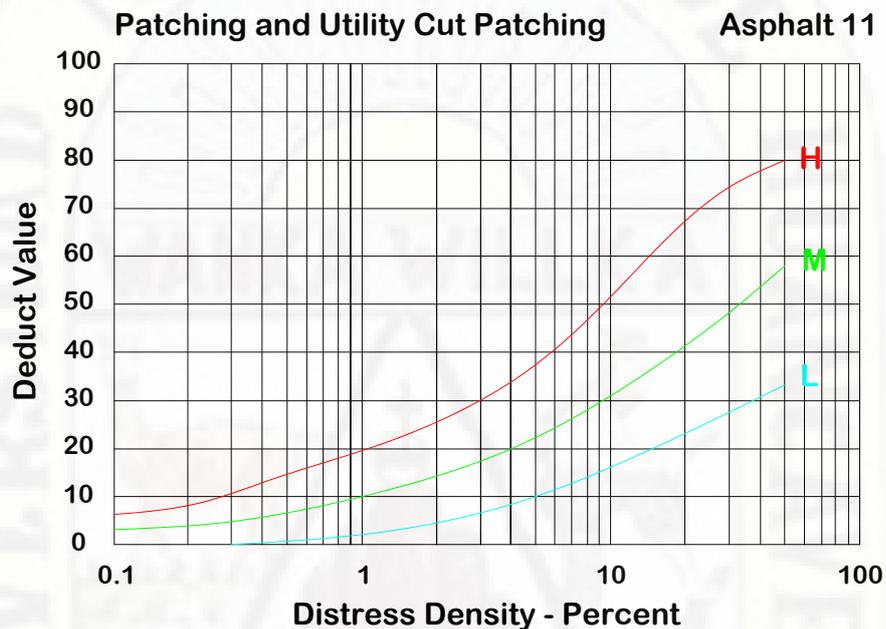
Tabla 2.16: Valor deducido - parcheo

El cuadro 2.16 muestra las curvas para determinar el valor deducido, del tipo de falla: parcheo.

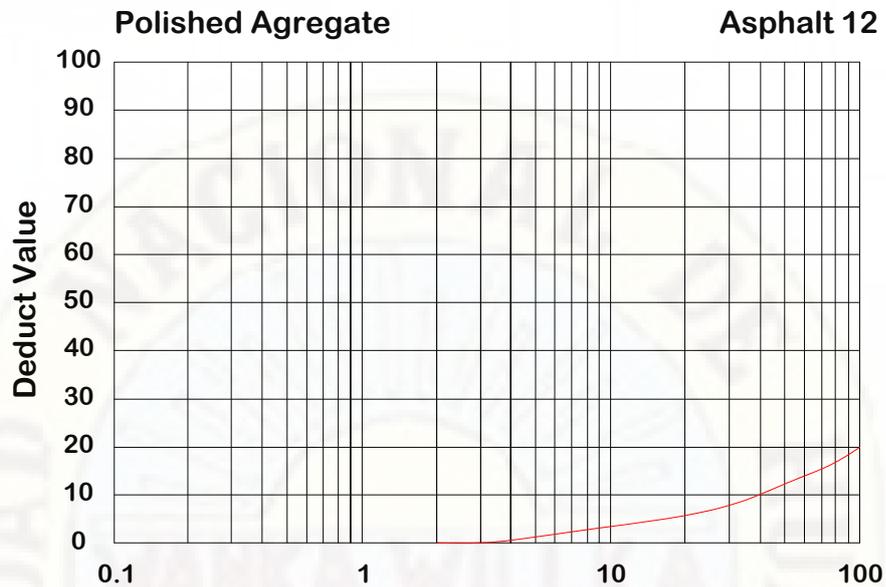
Tabla 2.17: Valor deducido - agregado pulido

El cuadro 2.17 muestra las curvas para determinar el valor deducido, del tipo de falla: agregado pulido.

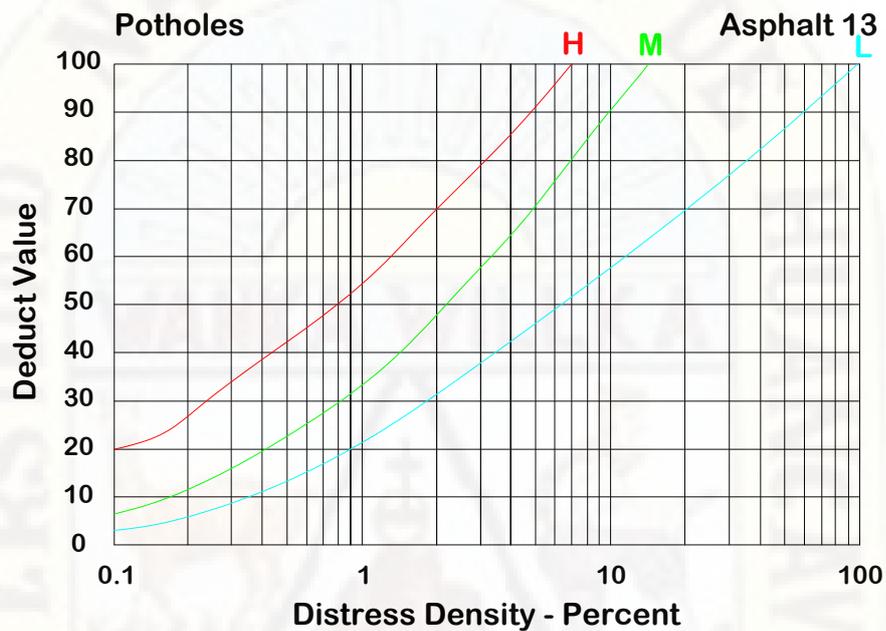
Tabla 2.19: Valor deducido - huecos

El cuadro 2.19 muestra las curvas para determinar el valor deducido, del tipo de falla: huecos.

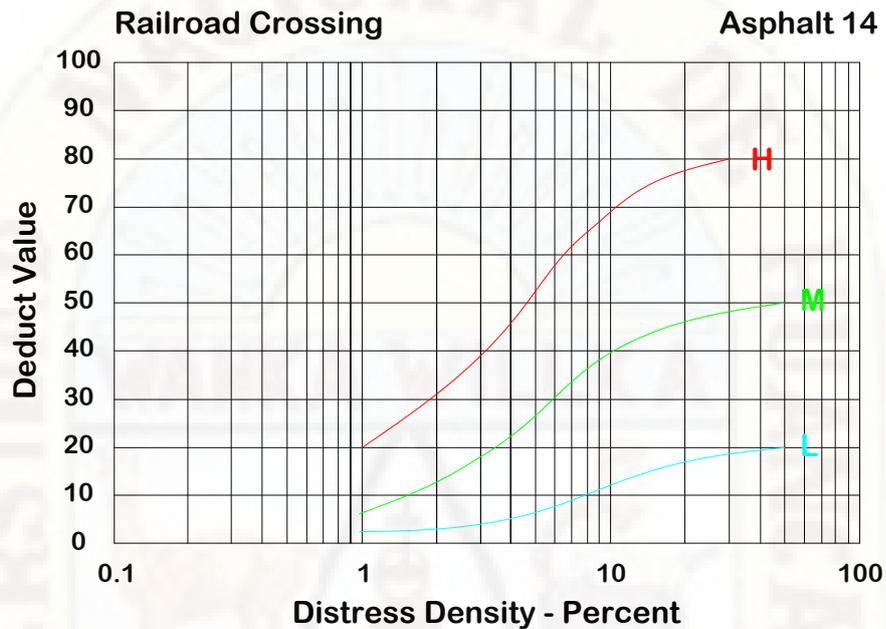
Tabla 2.20: Valor deducido - cruce de la vía férrea

El cuadro 2.20 muestra las curvas para determinar el valor deducido, del tipo de falla: cruce de la vía férrea.

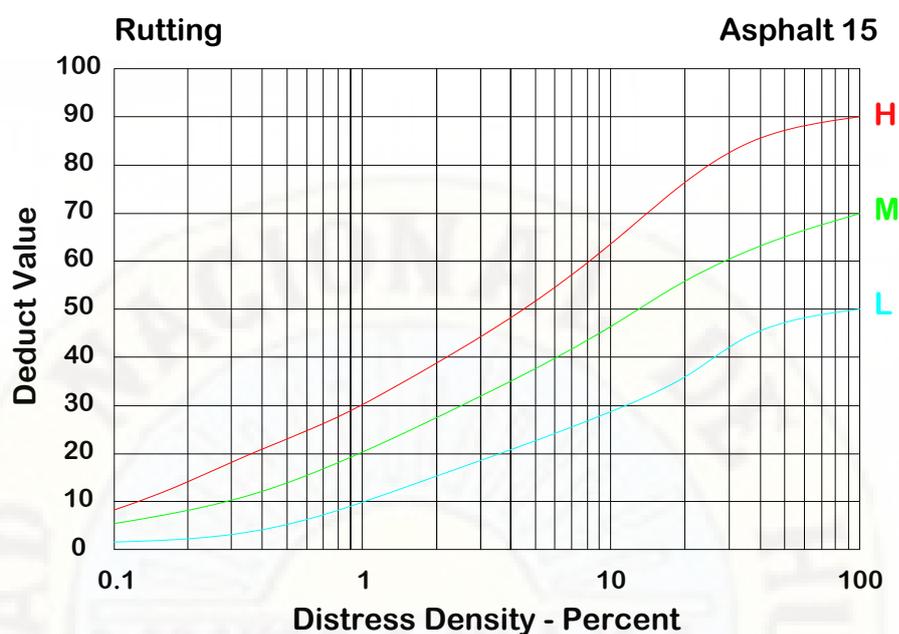
Tabla 2.21: Valor deducido - ahuellamiento

El cuadro 2.21 muestra las curvas para determinar el valor deducido, del tipo de falla: ahuellamiento.

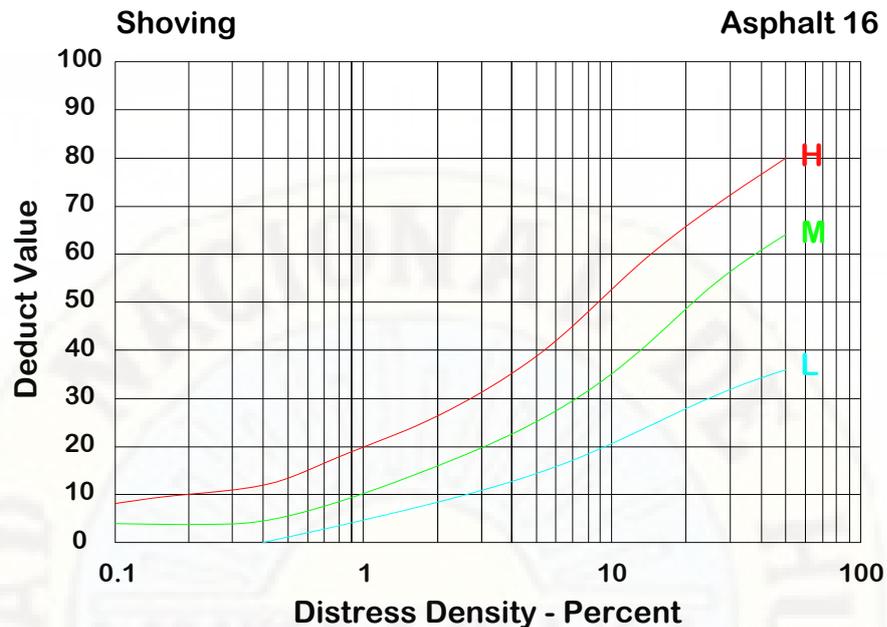
Tabla 2.22: Valor deducido - desplazamiento

Unidad de medida: los desplazamientos son medidos en metros cuadrados. Los desplazamientos que ocurren en parches son considerados para calificar los mismos y no se toman en cuenta como fallas por separado. El cuadro 2.22 muestra las curvas para determinar el valor deducido, del tipo de falla: desplazamiento.

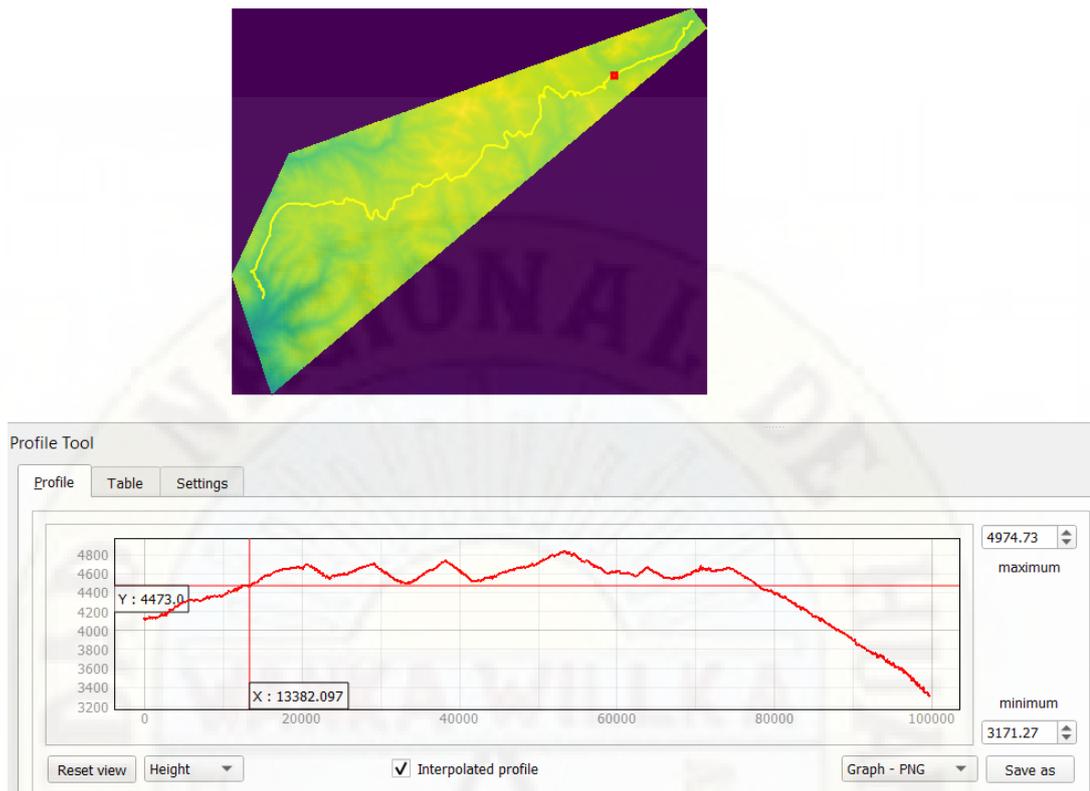
Cabe mencionar que existe demasiada variabilidad en datos debido a la geomorfología del ámbito espacial, el tramo Lachocc-Villa de Arma, se encuentra por encima de los 4470 m.s.n.m. en más de un 70% como se aprecia en la fig.4.3

Figura 4.3: perfil longitudinal del tramo Lachocc - Villa de Arma

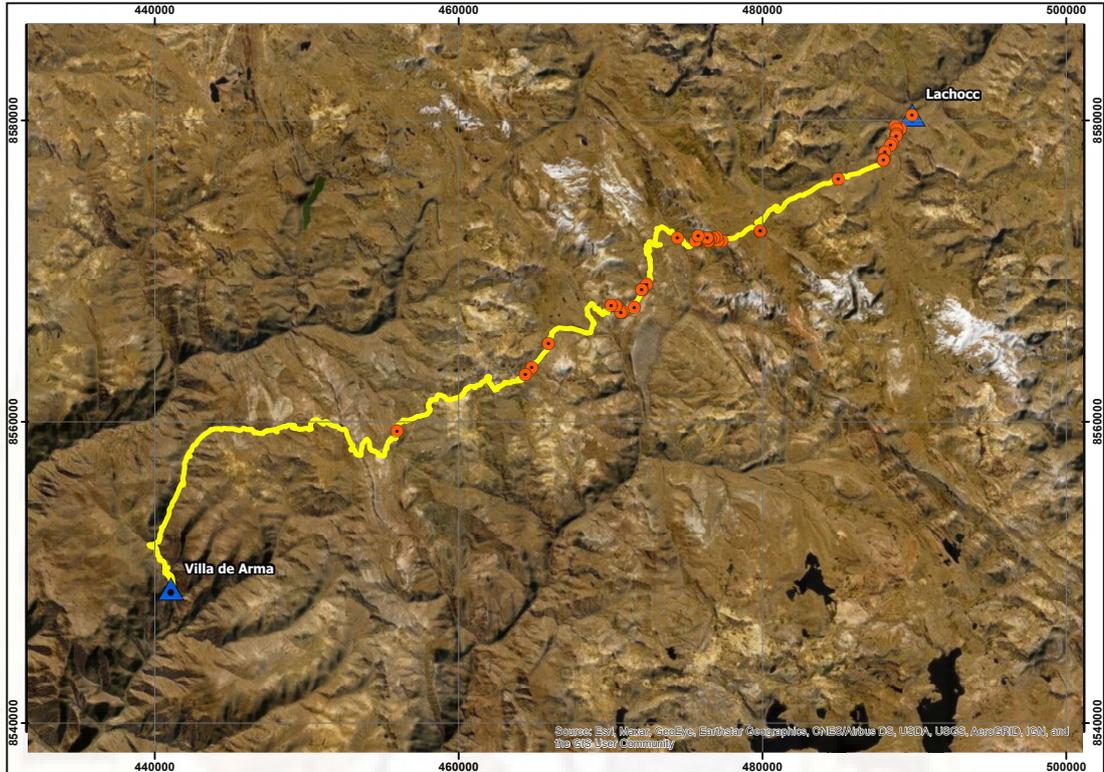
Figura 4.4: exploración de daños superficiales en la carretera

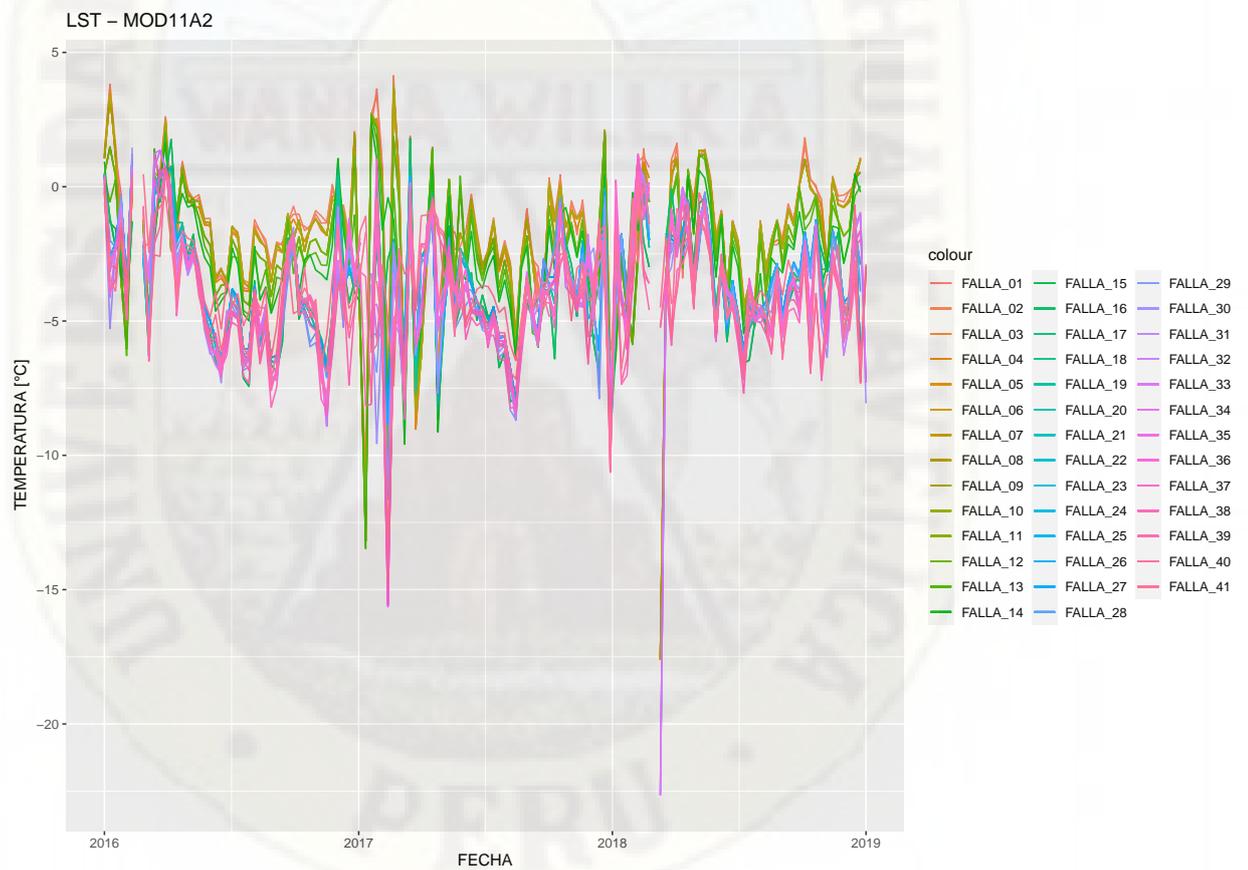
Se puede observar la evolución temporal de las temperaturas de superficie terrestre, los cuales presentan valores atípicos y datos faltantes, para lo que se hizo un tratamiento llegando a obtener los valores mensuales.

Figura 4.50: Serie temporal con regiones faltantes en pixel-fallas

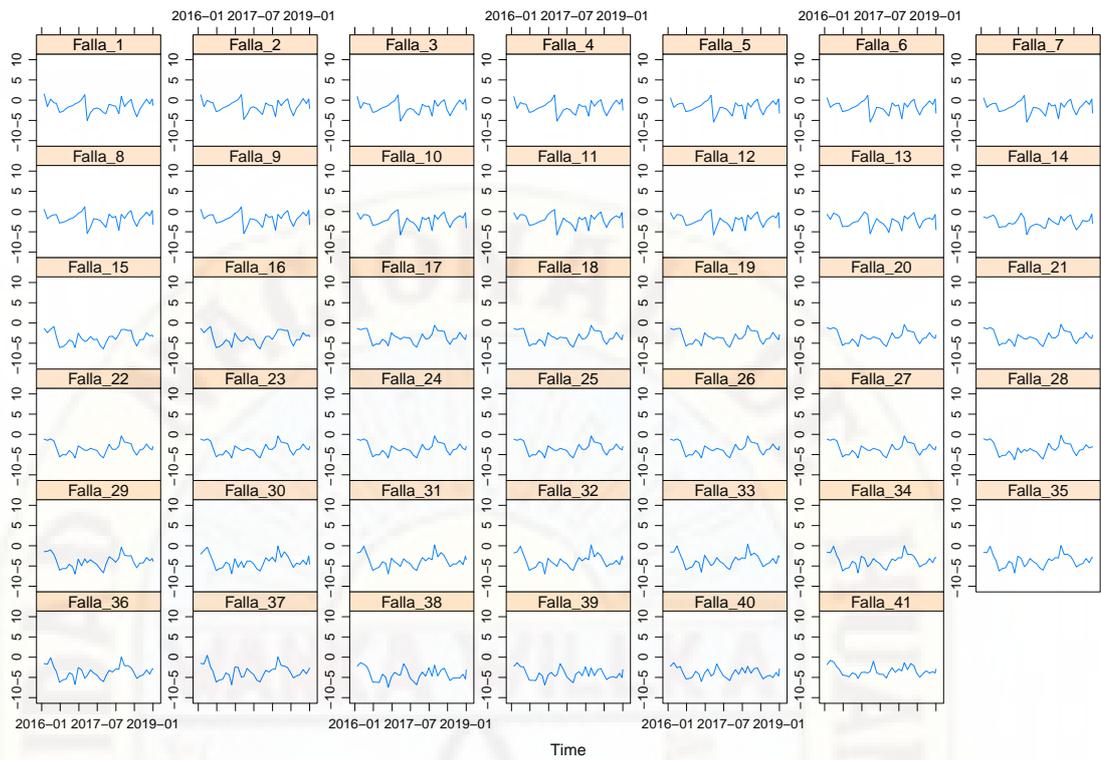
Figura 4.51: Temperatura de Superficie terrestre mensuales - con tratamiento

Por consiguiente, los periodos invernales son presentes en la mayoría de casos durante todo el año. Para el cálculo del índice de heladas se cuantificando el área bajo la curva que originan los valores menores a 0°C.

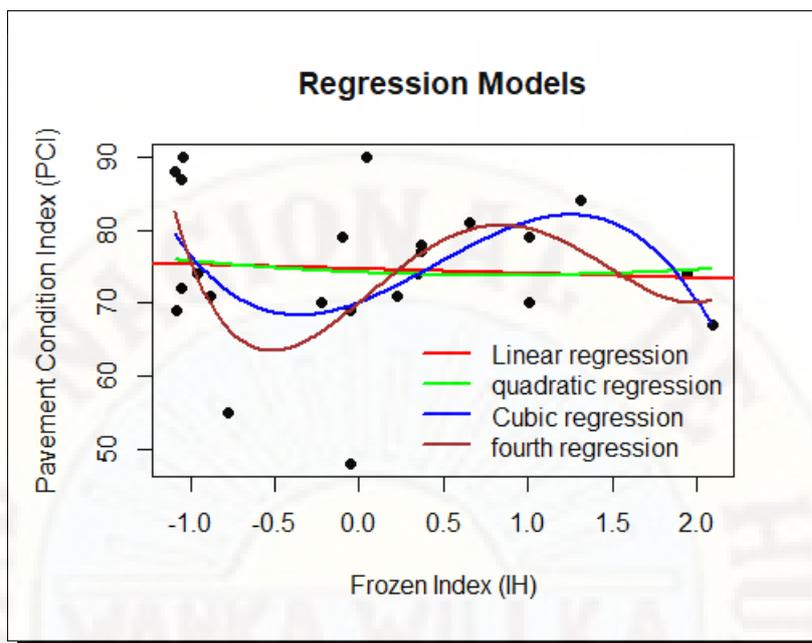
Figura 4.60: modelos de regresión

Interpretación: verificamos que el modelo de regresión de 3er orden es significativo, Se muestra el valor de $Pr > F$ igual a 0.04743, siendo este inferior a 0.05. indicando que existe la relación funcional entre las variables PCI e IH. Por tanto, se acepta la hipótesis alterna. Las heladas influyen significativamente en las fallas del tratamiento superficial slurry seal en el tramo Lachocc-Villa de Arma estimada por percepción remota.

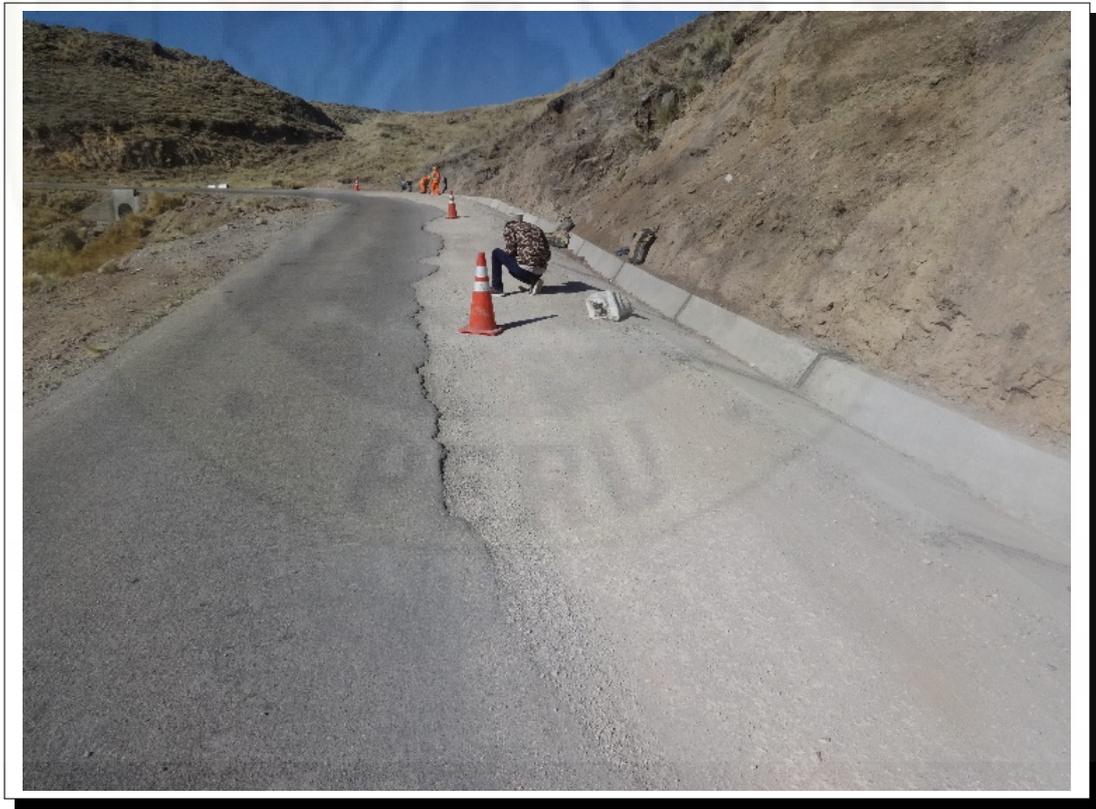
Desprendimiento

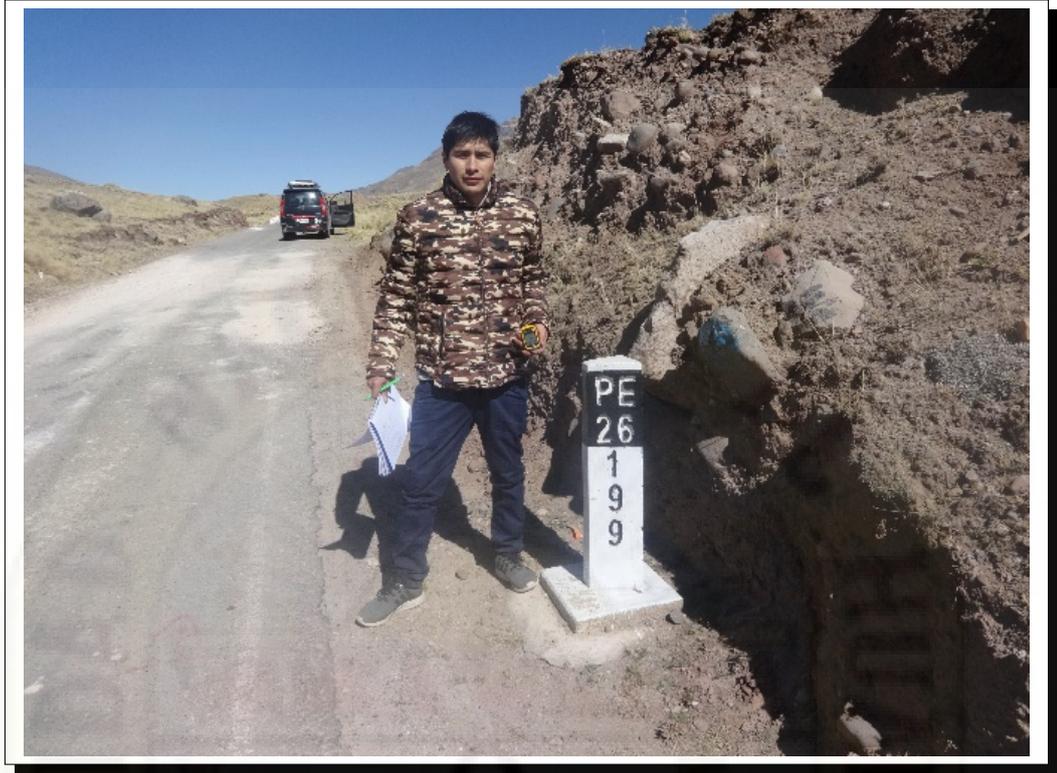
Desprendimiento y huecos

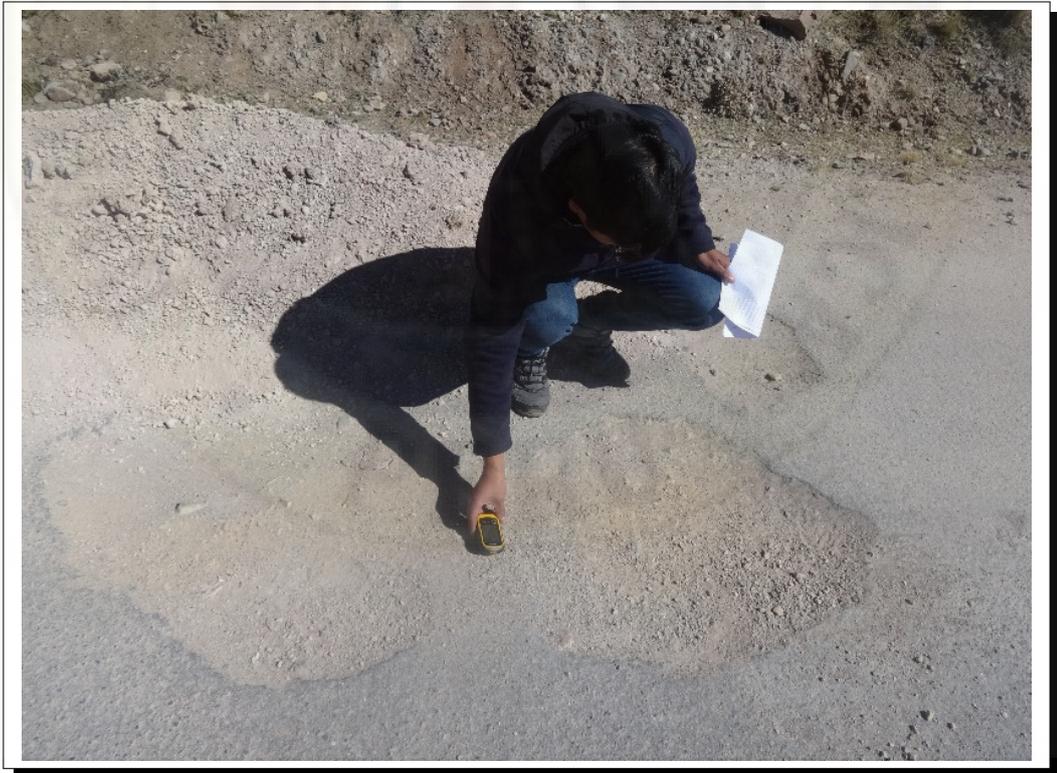
Huecos

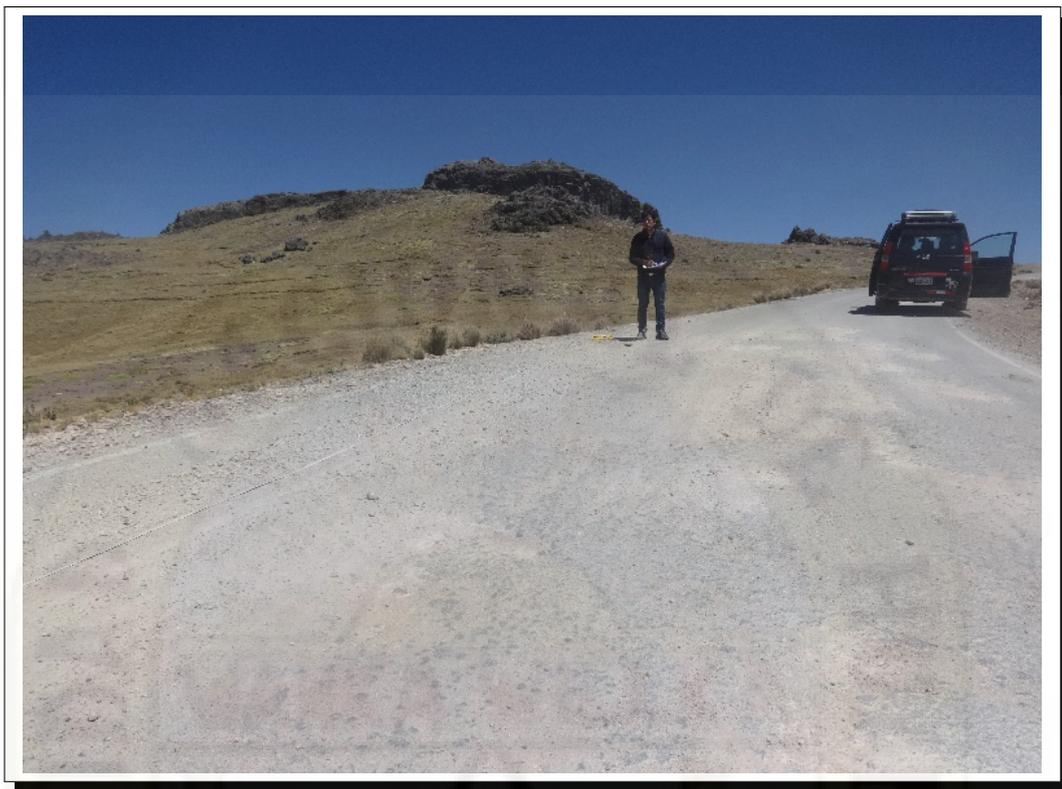
Desprendimiento

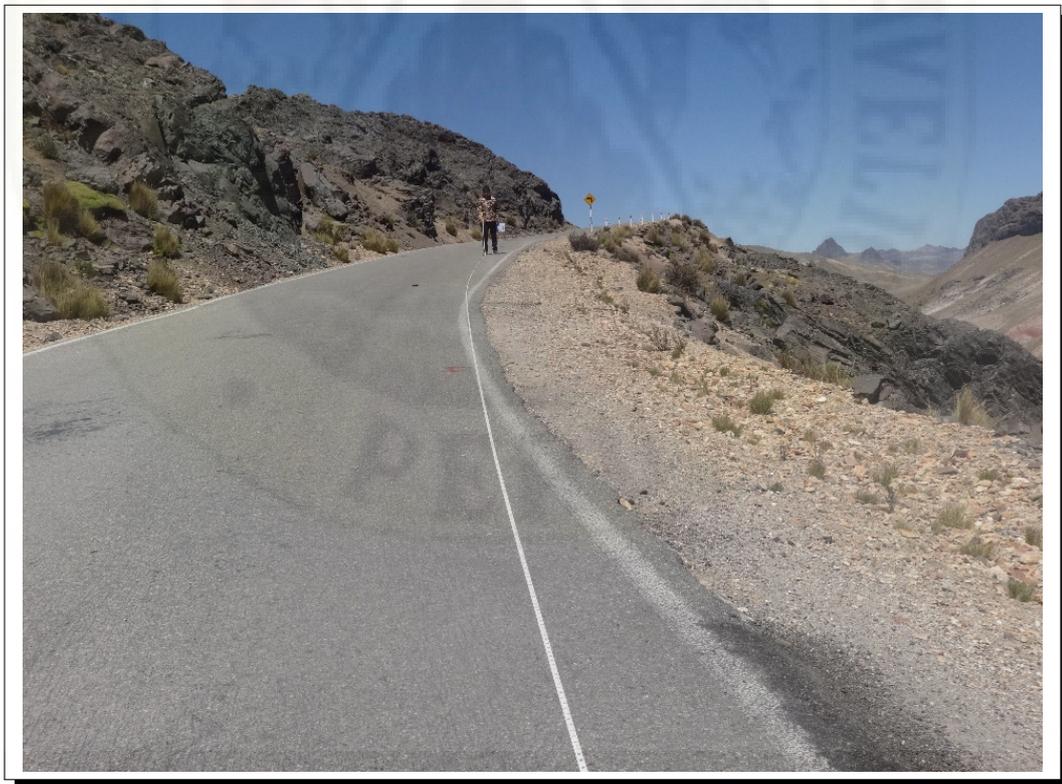
Fisuras longitudinales

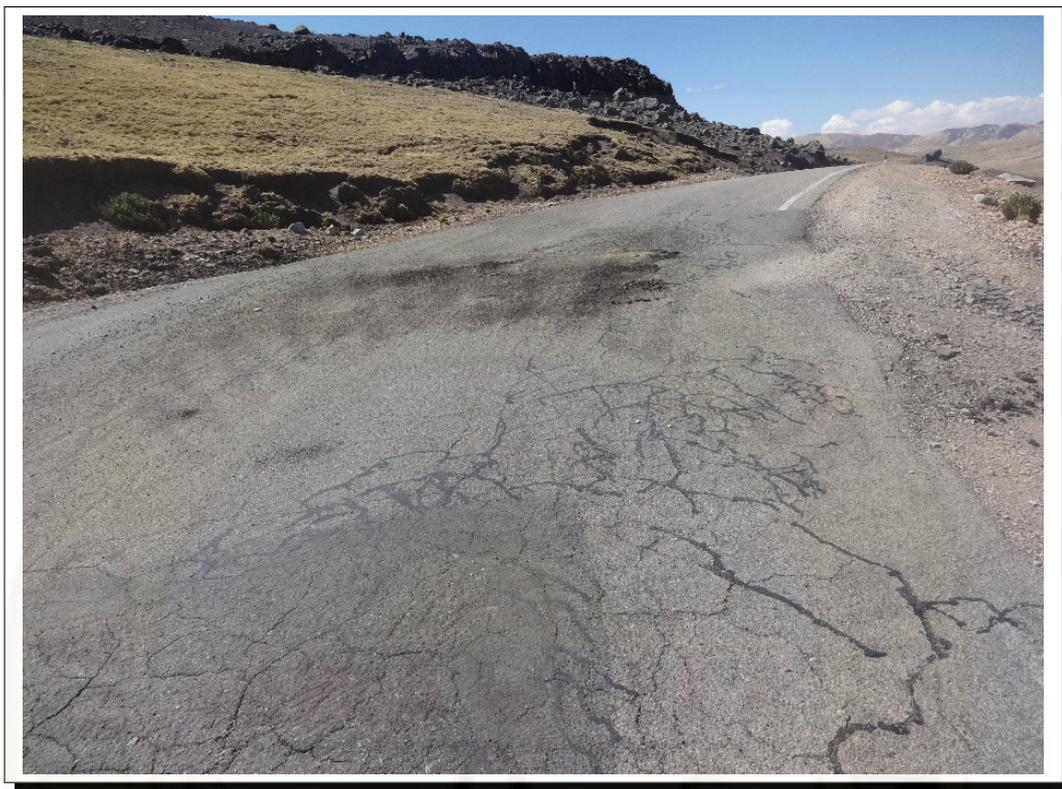
Piel de cocodrillo
