TESIS

**"EVALUACIÓN DE LA VULNERABILIDAD SÍSMICA DE
LA IGLESIA "SAN JUAN BAUTISTA" DEL BARRIO
PUEBLO VIEJO ACOBAMBA - HUANCAMELICA"**

**PARA OPTAR EL TÍTULO PROFESIONAL DE
INGENIERO AGRÓNOMO**

CHATE PAREJA, ALFREDO

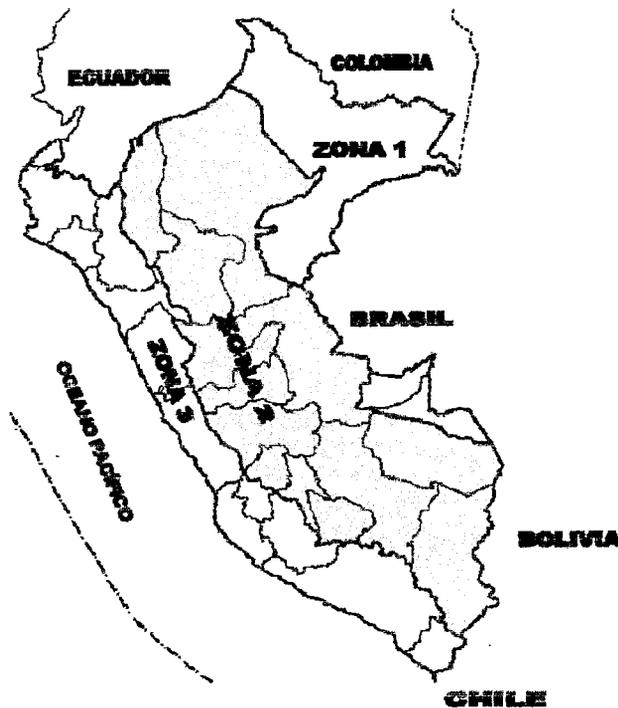
Fig. 1

FACTORES DE ZONA	
ZONA	FACTOR DE ZONA Z(g)
3	0.40
2	0.30
1	0.15

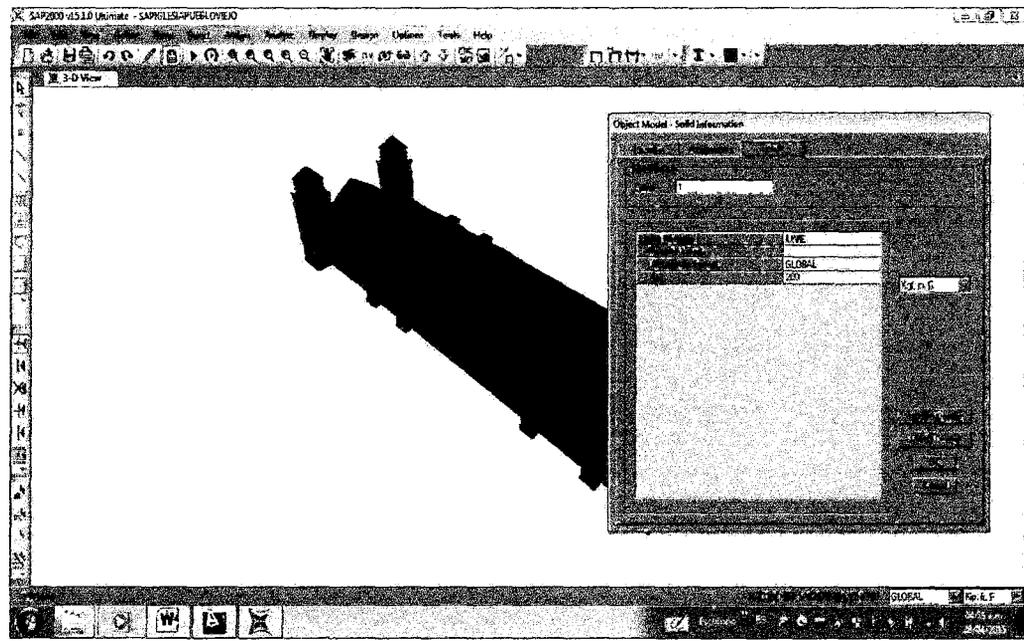
Fig. 4

Se usará el programa computacional SAP2000, para el modelamiento de la estructura, por tal razón solo se calcularán las cargas de la siguiente manera:

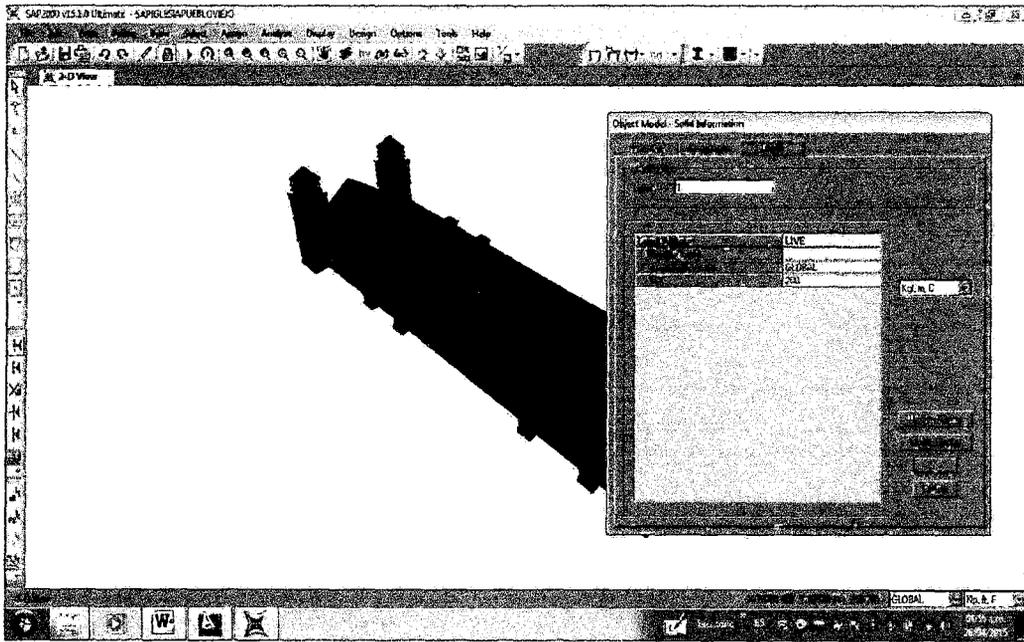
Fig. 5

Asignación De Cargas Viva

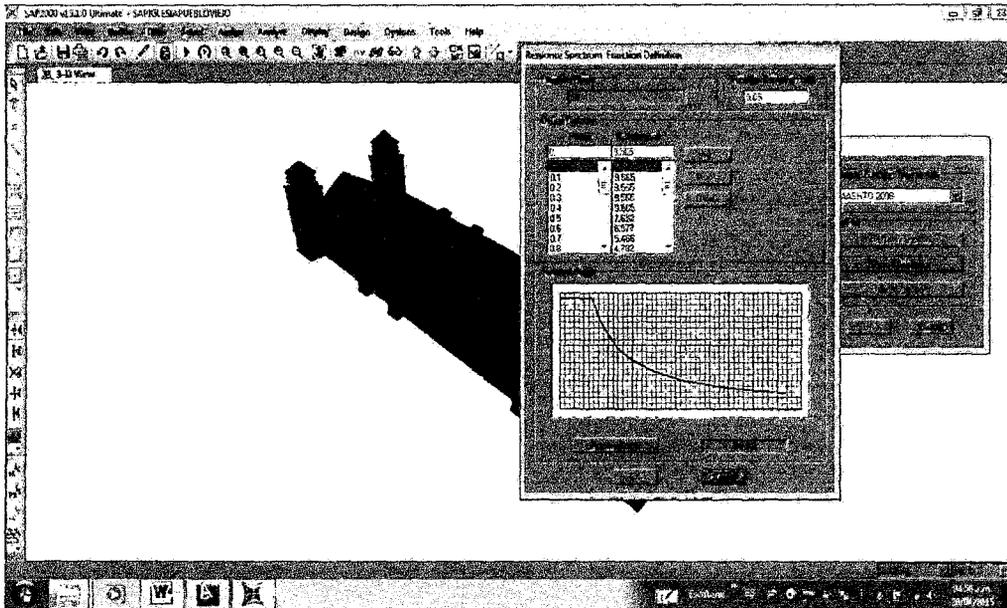
Fig. 6

Espectro En X-X y Y-Y Asignados En El Programa SAP 2000

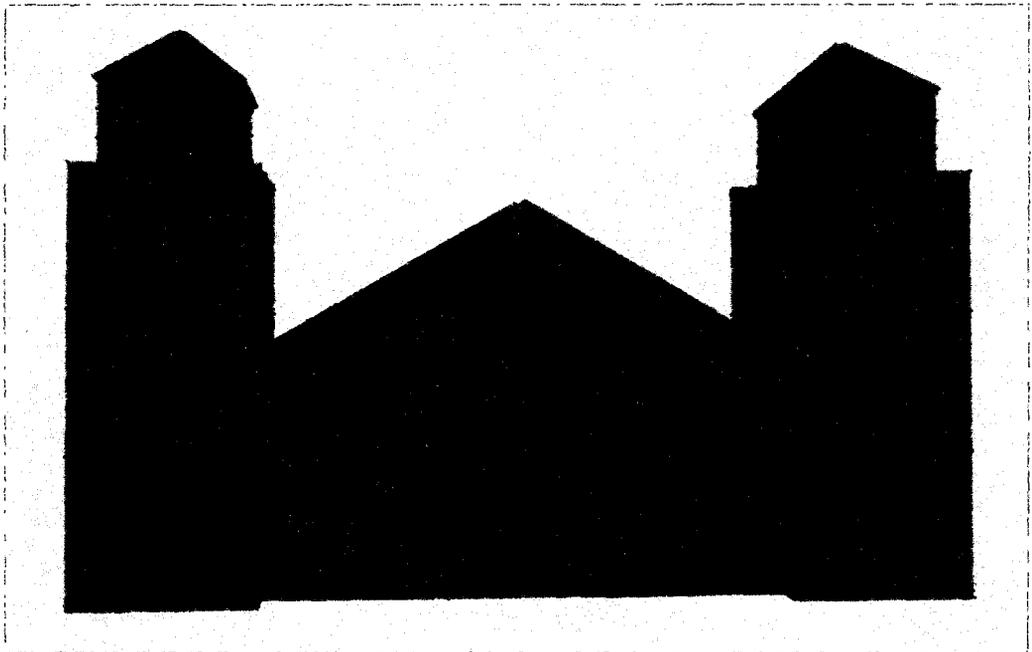
Fig. 7

Vista En Elevación

En nuestro caso, se ha usado elementos finitos tipo solid (bloque) para modelar los muros de piedra de la torre campanario y los muros de contra fuerte del evangelio y epístola y para el caso de la parte superior de la torre, en cambio para la cúpula se ha usado elementos shell (lamina) todo esto empleando un software de cálculo estructural SAP2000 que nos permite realizar el análisis sísmico dinámico. Se ha realizado la elección de los elementos estructurales del modelamiento en función a las características propias de la estructura real y a la correspondencia con los esfuerzos y deformaciones que se presentan tal como se muestra en la fig. 7 y fig. 8.

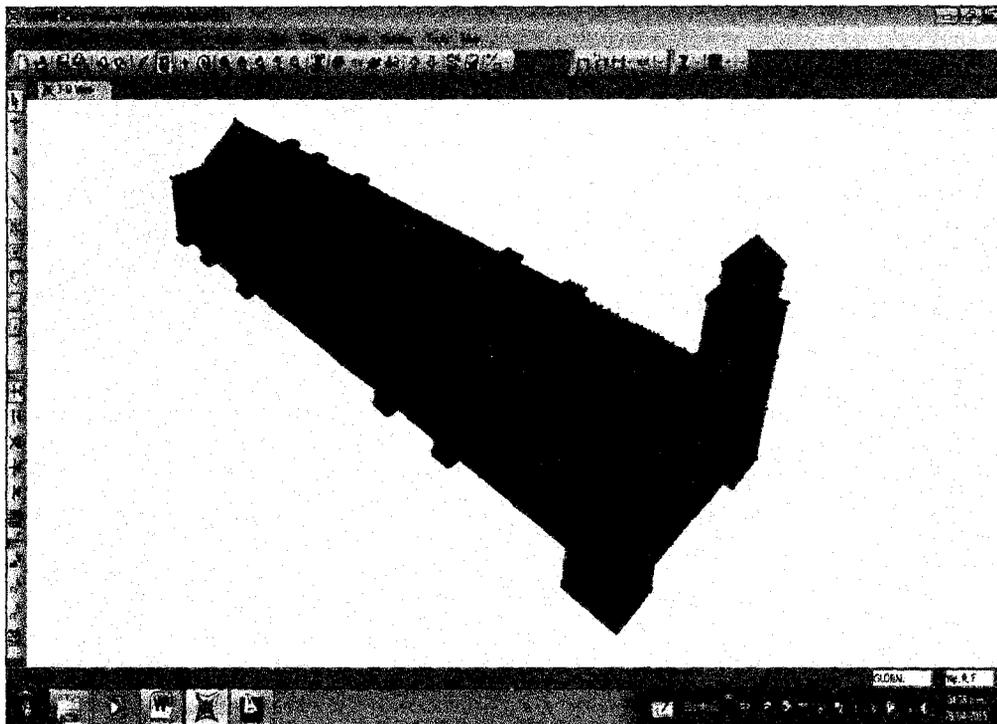
Fig. 8

Vista en 3D

Las cúpulas se modelaron con elementos finitos tipo cáscara, cuyo espesor fue calculado inicialmente sobre la base de compatibilizar los desplazamientos verticales del modelo de cáscara con aquellos del modelo con elementos finitos tridimensionales. En cada caso, se usaron dos distintos espesores, para acciones de membrana y para acciones de flexión. Para estudiar las consecuencias de la flexibilidad de las bóvedas, se planteó un modelo alternativo, considerando iguales espesores para las acciones de flexión y de membrana tal como se muestra en la fig. 8 y fig. 9.

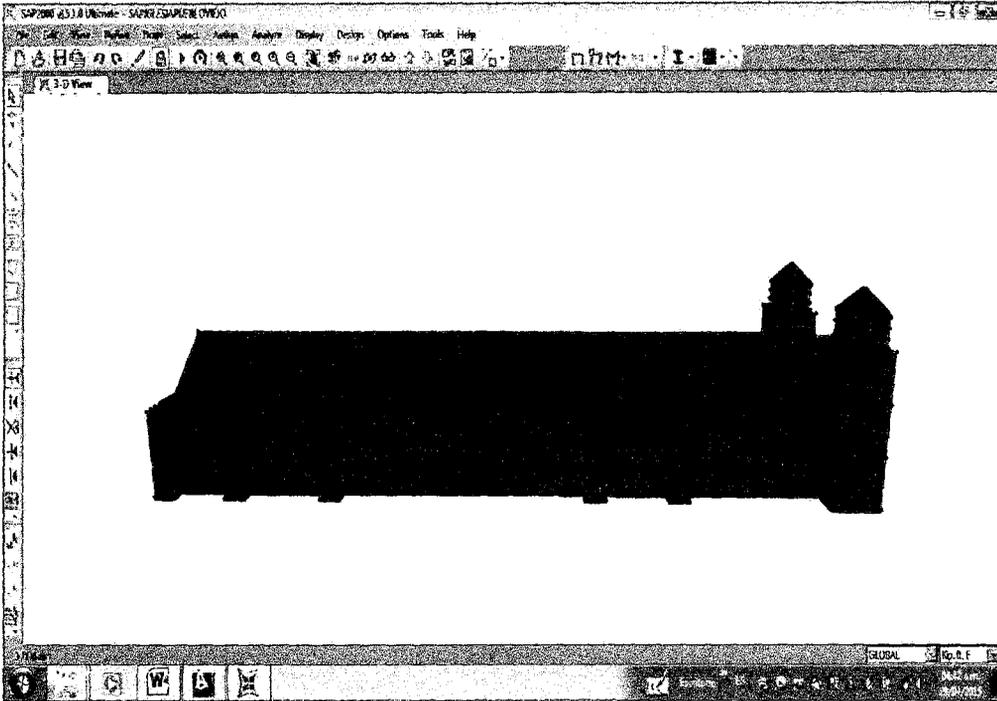
Fig. 9

VISTA Y-Z

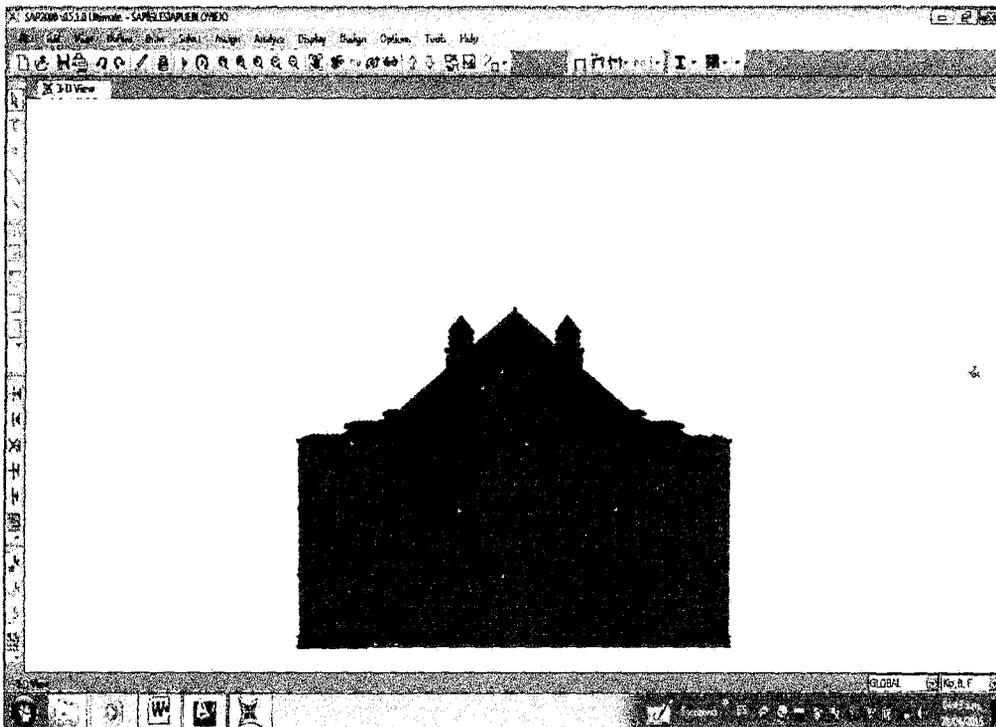
Fig. 10

VISTA X-Z

Como parte del análisis sísmico, se ha considerado el análisis modal de la estructura, el cual es posible de realizar al haberse ingresado las características dinámicas de la estructura como son la masa, rigidez y amortiguamiento tal como se muestra en la fig. 10, fig. 11, fig. 12 y fig. 13

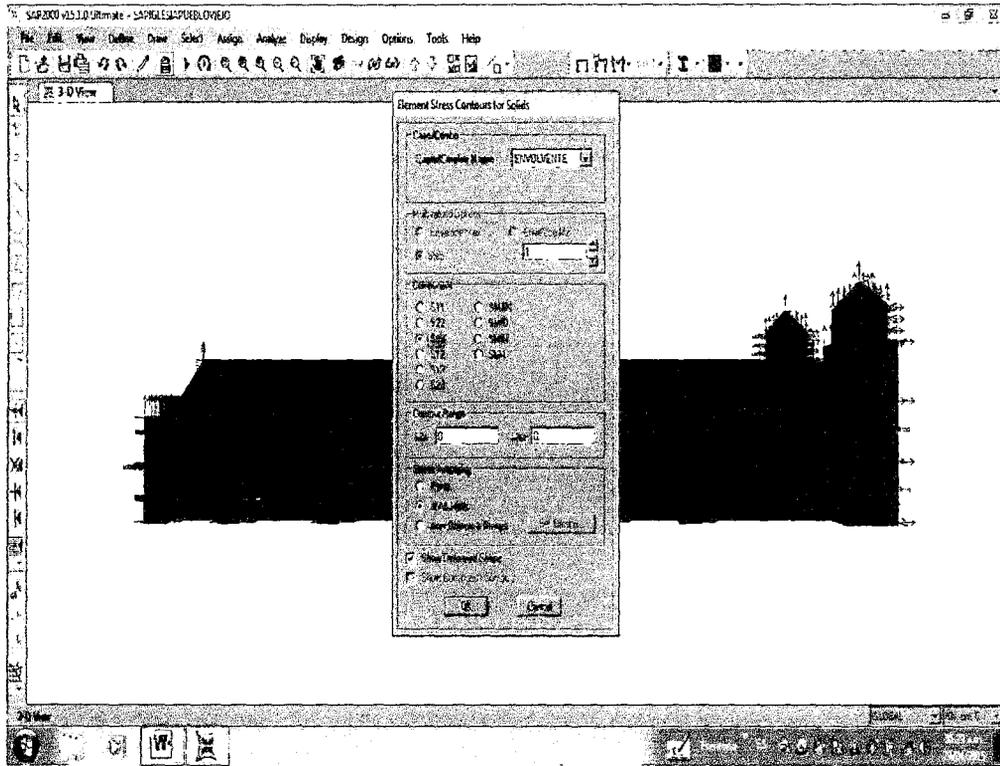
Fig. 12

Diagrama De Esfuerzos En Kg/cm2

En el diagrama que se muestra se puede observar la variación de los esfuerzos con los distintos colores de 0 kgf/cm² a -1.7 kgf/cm²

Al modelar la estructura en el Software Sap 2000 se puede observar en el diagrama de esfuerzos una variación de 0 a -1.7 kgf/cm^2 , en cual se muestra en fig. 12 nos indica las partes que pueden sufrir un ligero daño durante el sismo, el cual se mejora la estructura con el uso de geomalla. También el programa nos muestra al aplicar las cargas de peso propio, carga viva, carga muerta y carga sísmica (S_x, S_y) nos muestra los desplazamientos permisibles E 030 que es de máximo de 7cm, el cual nuestro resultado no sobrepasa máximo es 2cm en la dirección x.
