TESIS

**“EVALUACIÓN DE LA CONDICIÓN EXISTENTE DE
LA RED DE ALCANTARILLADO CONSIDERANDO EL
APORTE DE LA PRECIPITACIÓN PLUVIAL EN EL
CERCADO DE HUANCABELICA”**

INGENIERO AMBIENTAL Y SANITARIO

2020

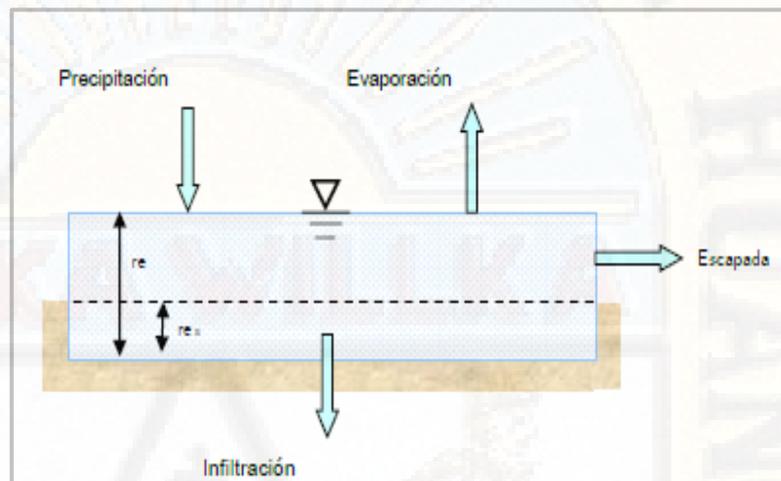
Estructura del Comportamiento de una Subcuenca

En esta representación, la subcuenca experimenta entradas de precipitaciones (lluvia y deshielo) y pérdidas por evaporación e infiltración. Los estanques netos en exceso sobre la superficie de la subcuenca a una profundidad re . Agua estancada por encima de la profundidad de almacenamiento de la depresión re_s puede convertirse en flujo de salida q . El almacenamiento de depresión da cuenta de las extracciones iniciales de lluvia, como el encharcamiento de la superficie, la interceptación por techos planos y la vegetación y el humedecimiento de la superficie (Rossman, 2017).

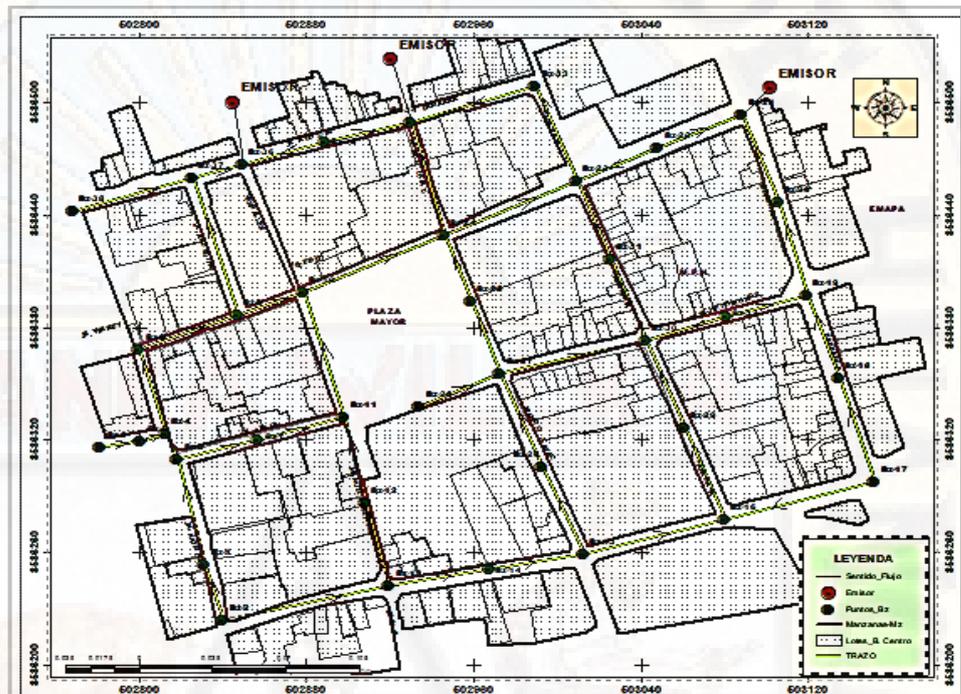
Plano de Ubicación de la Muestra- Barrio Centro de la Ciudad de Huancavelica

Del área seleccionada se obtuvo lo siguiente: 38 buzones y 2263.68 ml de tubería de la red de alcantarillado existente.

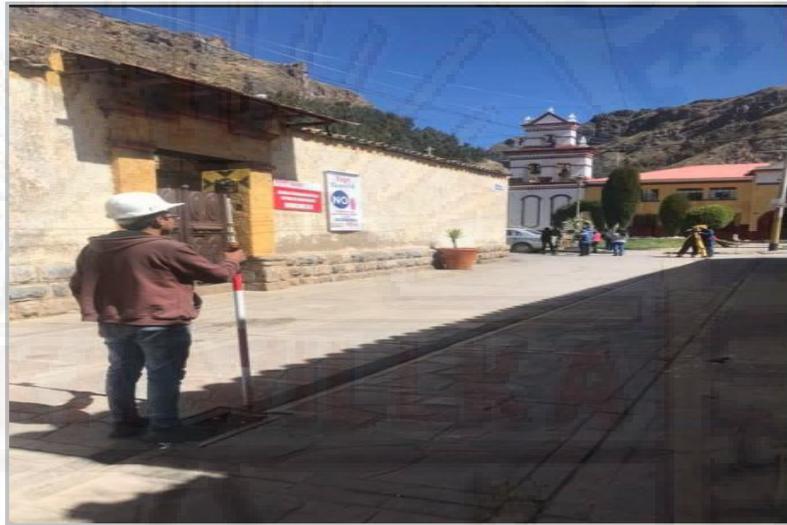
Levantamiento Topográfico de los Buzones en el Área de la Tesis del Barrio centro

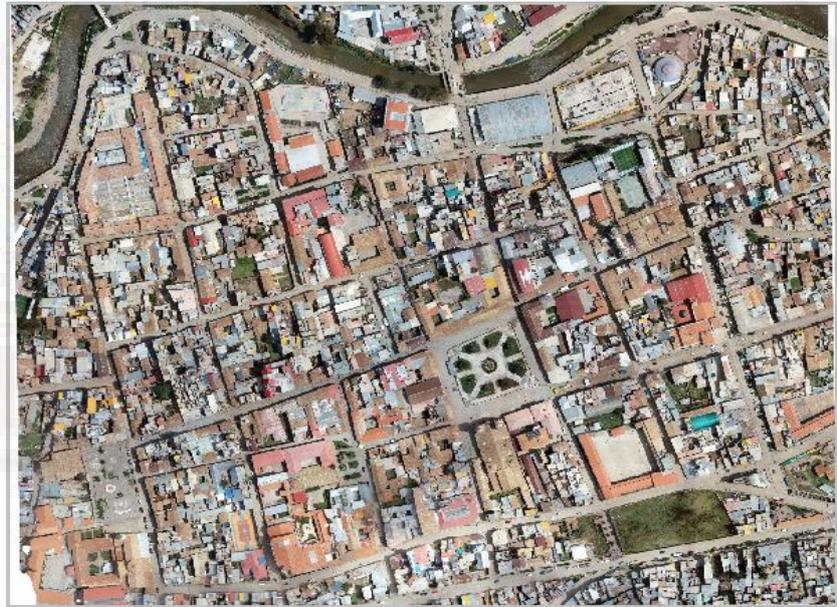
Drone: Con este instrumento obtuvimos una imagen satelital a 100m de altura del suelo del barrio Centro de Huancavelica, con el fin de identificar el tipo de cobertura de techo que estas viviendas tienen, y que a partir de ello se obtendremos que viviendas solo vierten su drenaje pluvial a la alcantarilla o para las calles (cuneta directa o indirectamente).

Vista a 100m del Nivel del Suelo de la Ciudad de Huancavelica con el Equipo Drone

A partir de esta imagen pudimos realizar los trazados de manzanas, lotes y áreas, y ubicarlos hacia la dirección de los buzones en las que realizan sus descargas residuales, también pudimos separar las áreas de los tipos de techos que las viviendas poseen.

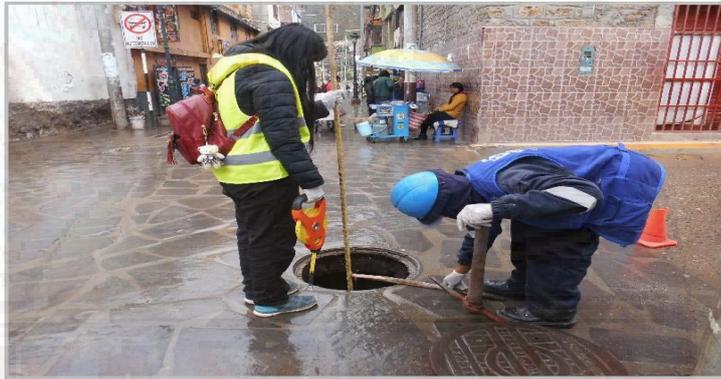
Figura 12

Apertura de los Buzones del Área de Investigación para Realizar el Diagnóstico de su Estado Situacional

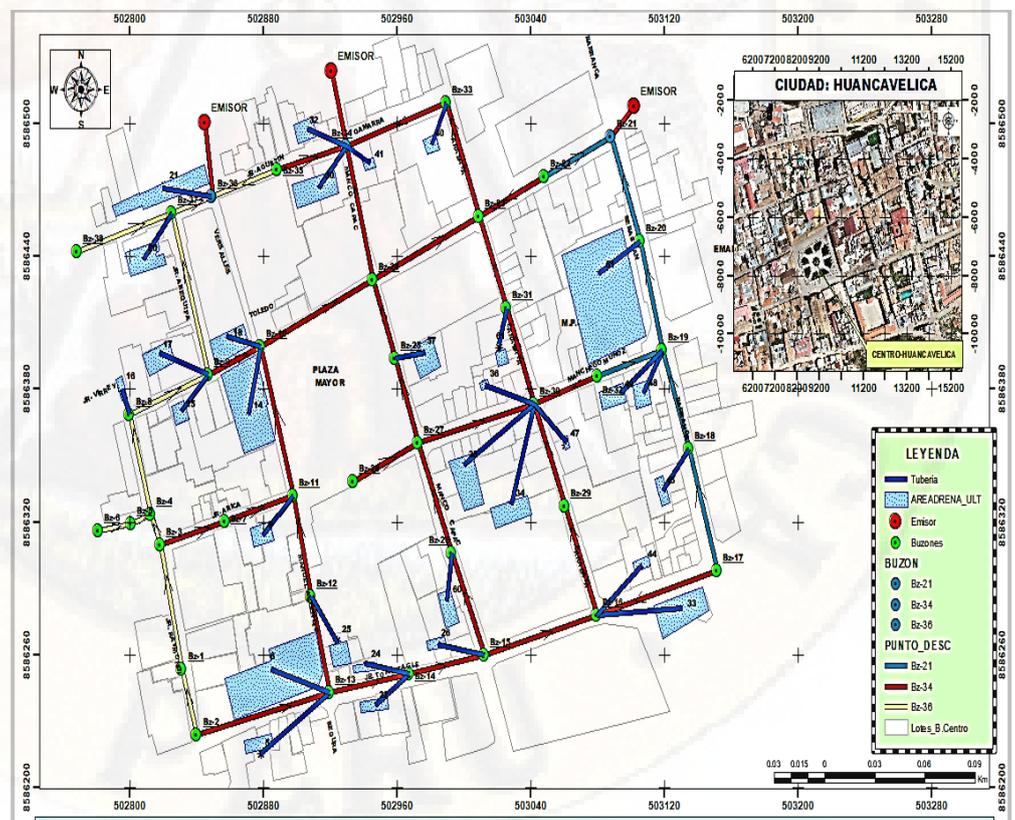
Mapa de Áreas de Drenaje y Buzones Donde se Descargan

Las áreas celestes son las áreas de drenaje, las líneas azules indican la dirección donde descargan su drenaje y los puntos rojos son las salidas (buzones: Bz-36, Bz-34 y Bz-21).

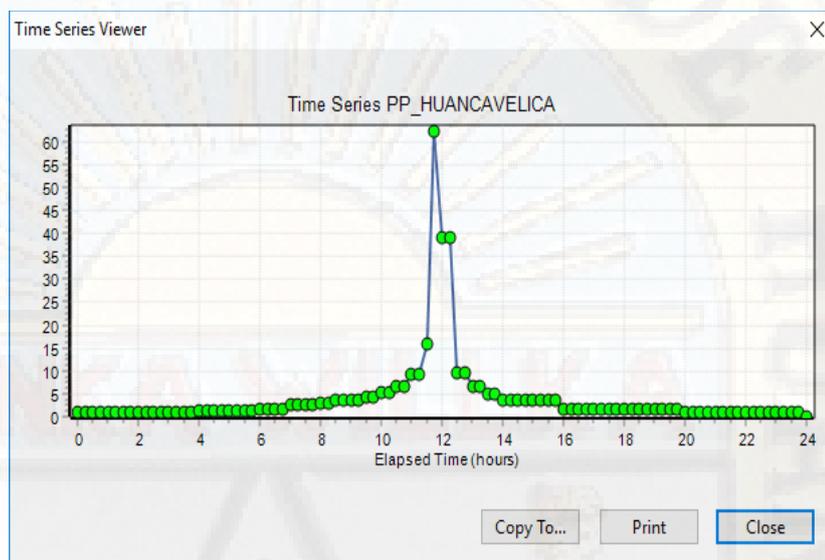
De la figura, se muestra la precipitación acumulada de 24 horas registrada en la ciudad de Huancavelica del día 13/09/2017.

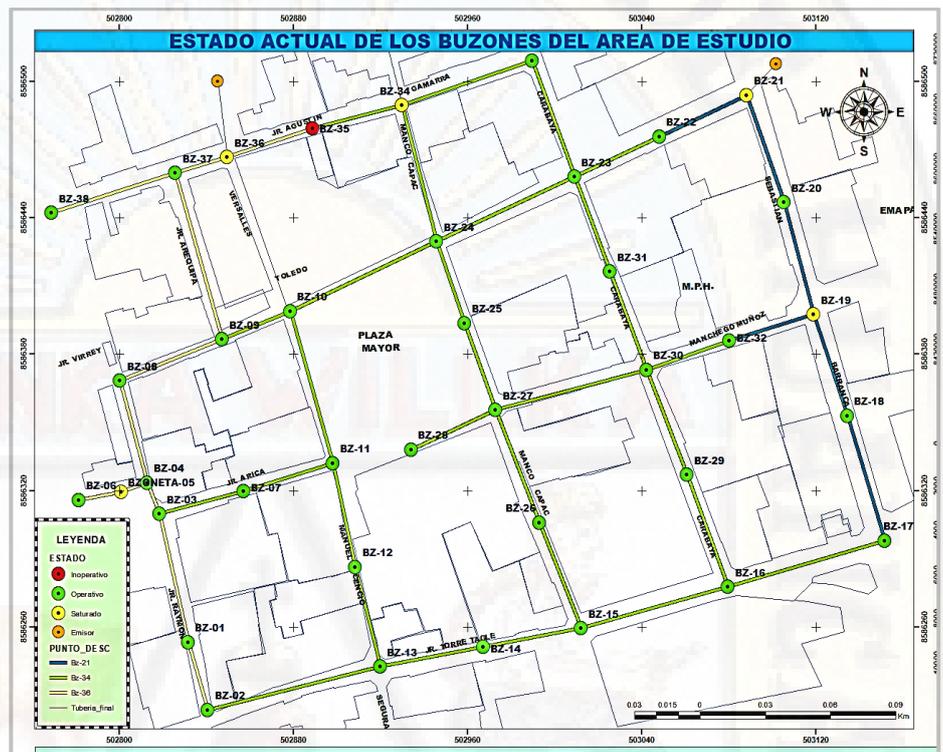
Mapa del Estado de los Buzones y Rutas de la Red de Alcantarillado Existente

De la figura, se visualiza las 03 rutas de salida de la red de alcantarillado y su estado de operación actual de los 38 buzones del cercado de Huancavelica.

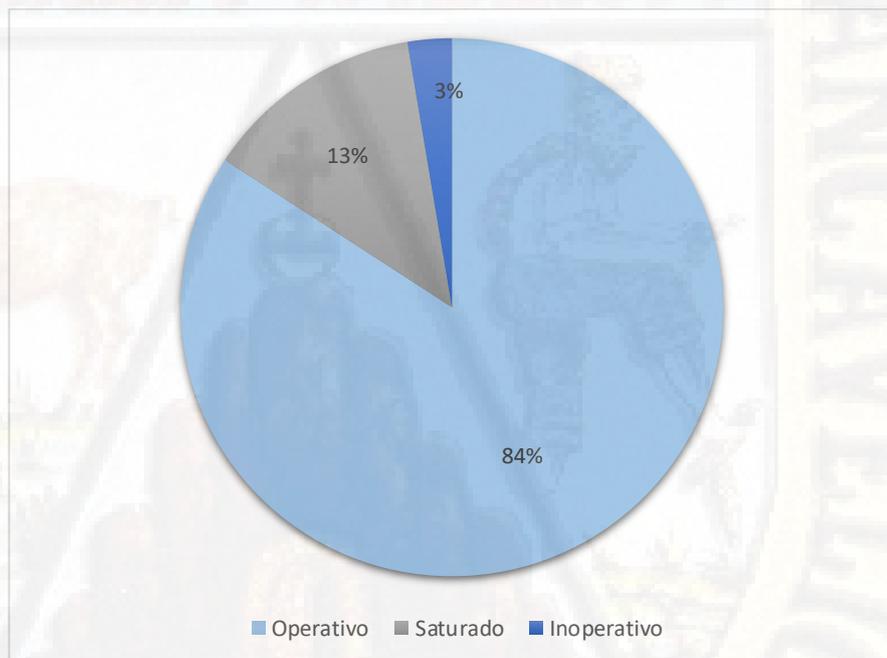
Estado Actual de los Buzones en la Red de Alcantarillado

De la figura, se observa que el 84% de buzones se encuentran en estado operativo, el 13% se encuentra en estado saturado (buzones acumulado con agua residual, restos sólidos, sedimentos) y el 3% se encuentra en estado inoperativo (colapsado).

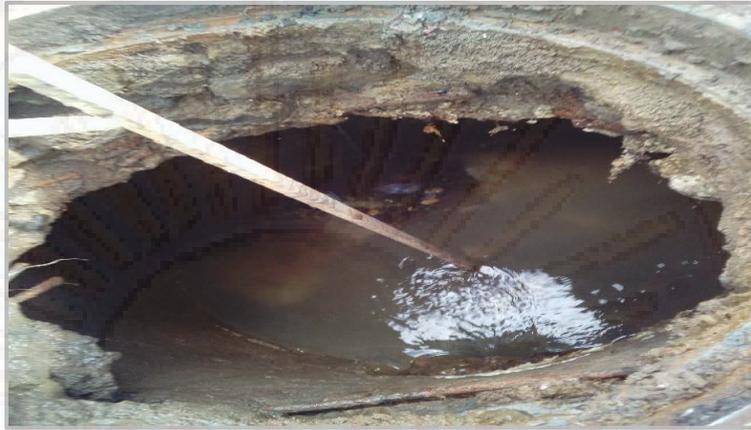
Figura 19

*Buzón N°19, Ubicada en la Esquina de la Municipalidad
Provincial de Huancavelica*

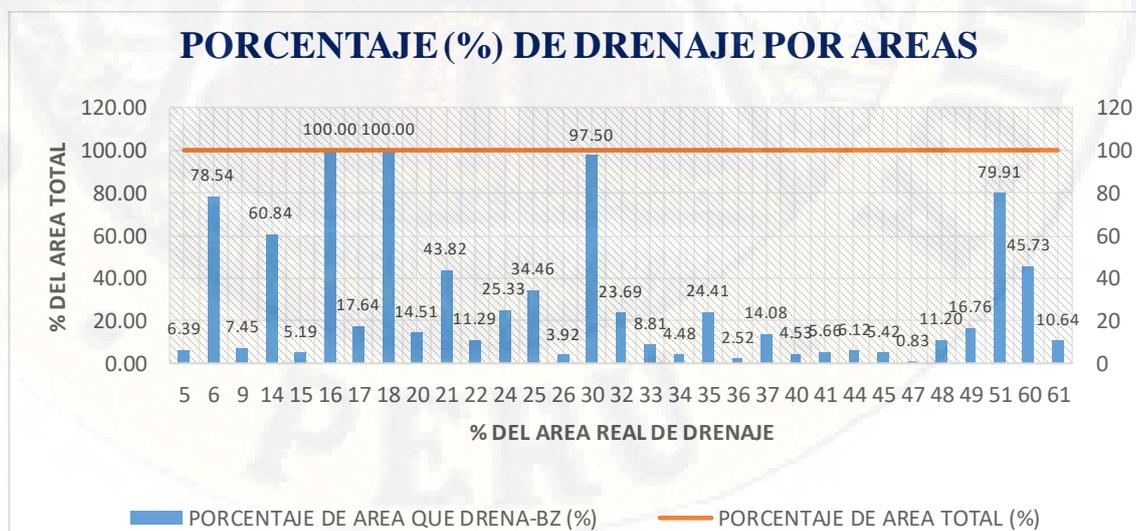
Porcentaje del Área de Drenaje al Área Total

De la figura, 02 áreas totales drenan en su 100% del área total, 04 áreas están por encima del 50% y 25 áreas menores del 50%, estos datos de por sí ya nos indican que existe aporte pluvial a la red de alcantarillado. Evaluándolo en función a las áreas de drenaje tenemos:

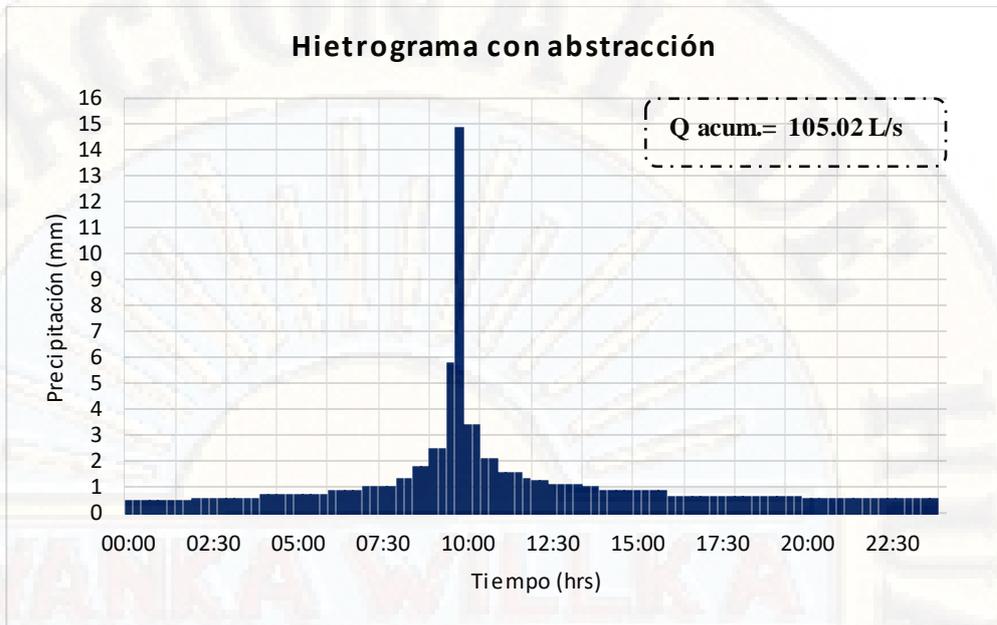
Precipitación Total Registrada en 24 horas del Día 13/09/2017

De la figura, nos indica la precipitación total registrada en ese día del año 2017, esta precipitación total comprende la precipitación efectiva más las abstracciones (flujo que no genera escorrentía).

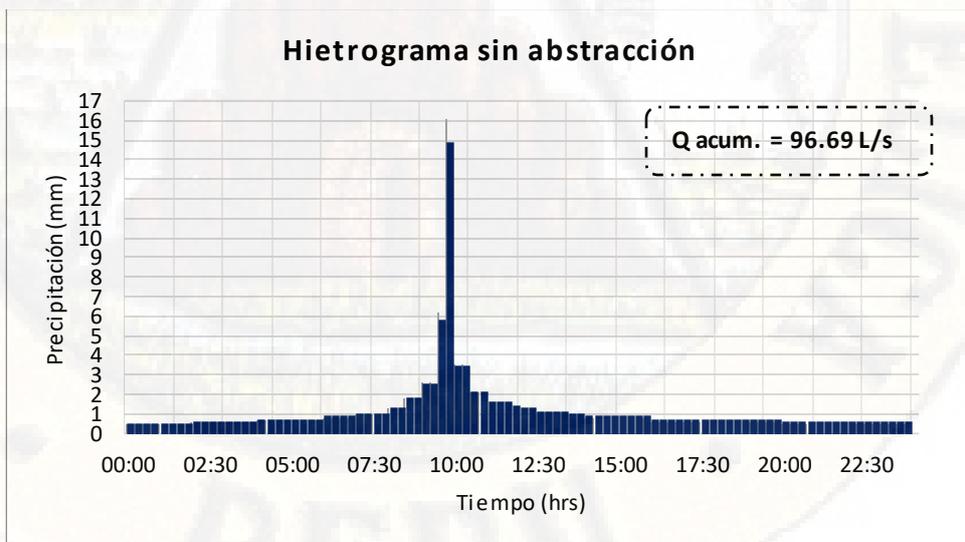
Precipitación Efectiva Registrada en 24 horas del Día 13/09/2017

De la figura, nos indica la precipitación efectiva registrada en ese día del año 2017, esta precipitación efectiva la lluvia o flujo que genera escorrentía (no considera el flujo que se pierde ya sea por evapotranspiración, infiltración, etc.).

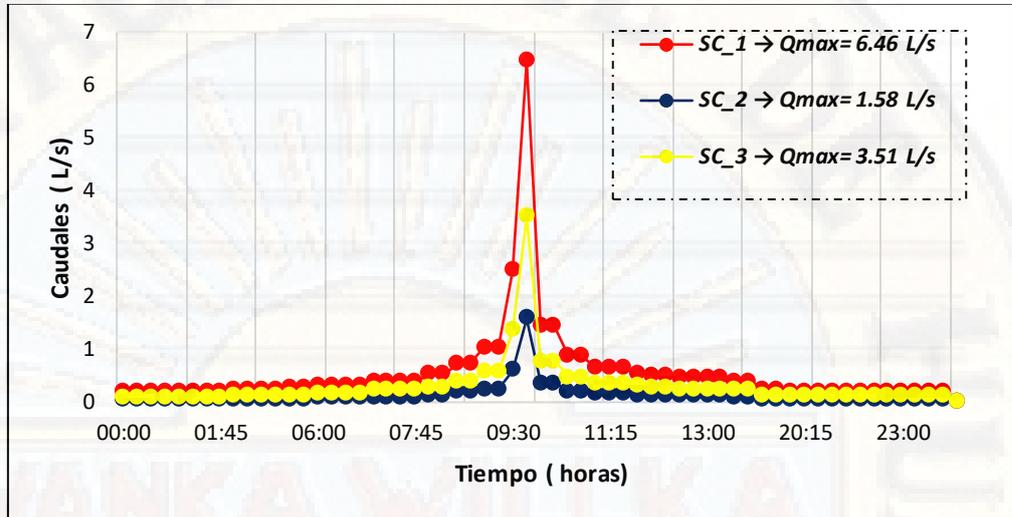
Sector Este

De la figura, se presenta la variación de caudales, basándose en el hidrograma de precipitación máxima para un día, las cuales tendrán incidencia en las áreas de drenaje calculados para el Jr. Agustín Gamarra - sector este, donde se puede observar que la subcuenca n°1 tiene mayor porcentaje de entrada de caudal, llegando a su pico más alto a las 9:45 horas, y con un caudal máximo calculado de 6.46 l/s.

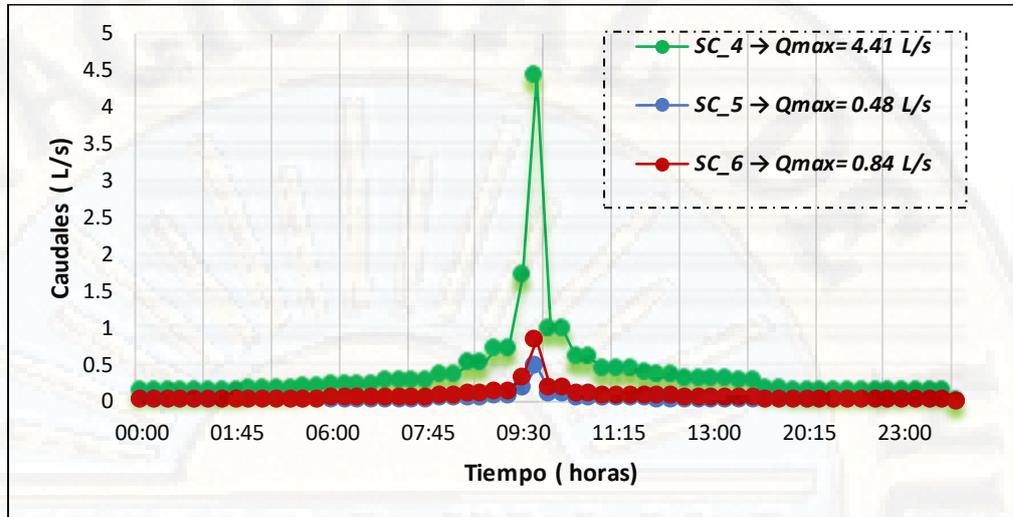
*Hidrogramas Obtenidos para SC_4 hasta SC_6- Jr. Agustín Gamarra
Sector Oeste*

De la figura, se presenta la variación de caudales, basándose en el hidrograma de precipitación máxima para un día, las cuales tendrán incidencia en las áreas de drenaje calculados para el Jr. Agustín Gamarra - sector oeste, donde se puede observar que la subcuenca n°4 tiene mayor porcentaje de entrada de caudal, llegando a su pico más alto a las 9:45 horas, y con un caudal máximo calculado de 4.41 l/s.

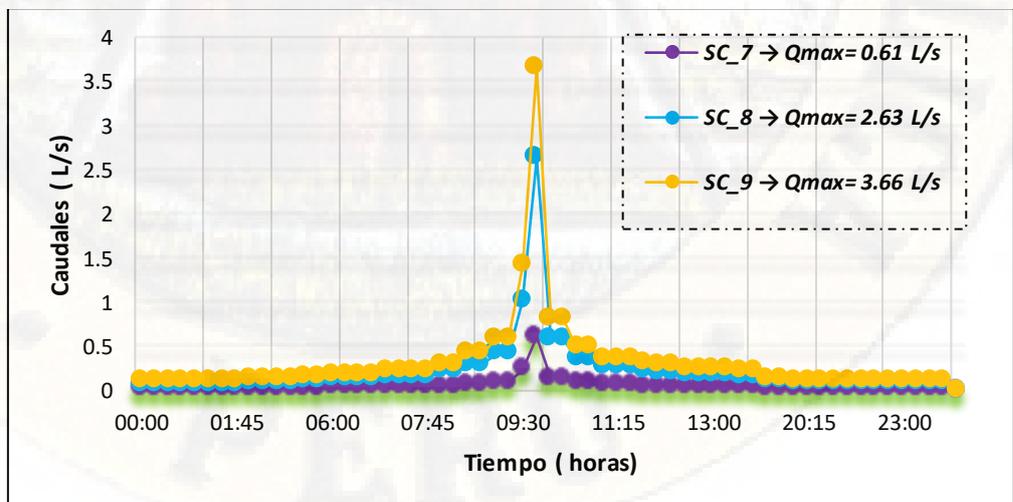
*Hidrogramas Obtenidos para SC_7 hasta SC_9 - Jr. Virrey Toledo
Sector Este*

De la figura, se presenta la variación de caudales, basándose en el hietograma de precipitación máxima para un día, las cuales tendrán incidencia en las áreas de drenaje calculados para el Jr. Virrey Toledo sector este, donde se puede observar que la subcuenca n°9 tiene mayor porcentaje de entrada de caudal, llegando a su pico más alto a las 9:45 horas, y con un caudal máximo calculado de 3.66 l/s.

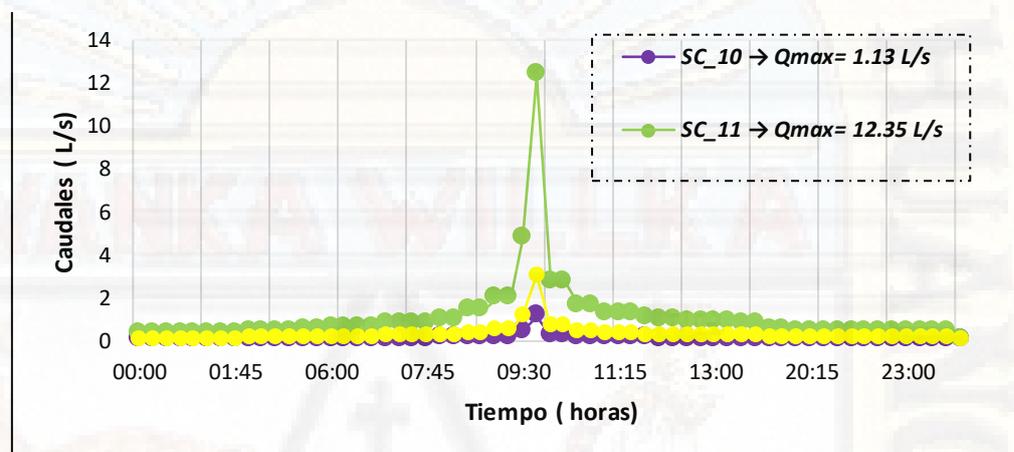
Hidrogramas Obtenidos para SC_10 hasta SC_12 - Jr. Virrey Toledo Sector Oeste

De la figura, se presenta la variación de caudales, basándose en el hietograma de precipitación máxima para un día, las cuales tendrán incidencia en las áreas de drenaje calculados para el Jr. Virrey Toledo sector oeste, donde se puede observar que existe una gran demanda de caudal en la subcuenca N°11 registrando así un caudal máximo calculado de 12.35 l/s, esto debido a que el área de drenaje de mencionado sector es mucho más grande respecto al área de drenaje de la subcuenca N°10 y subcuenca N°12.

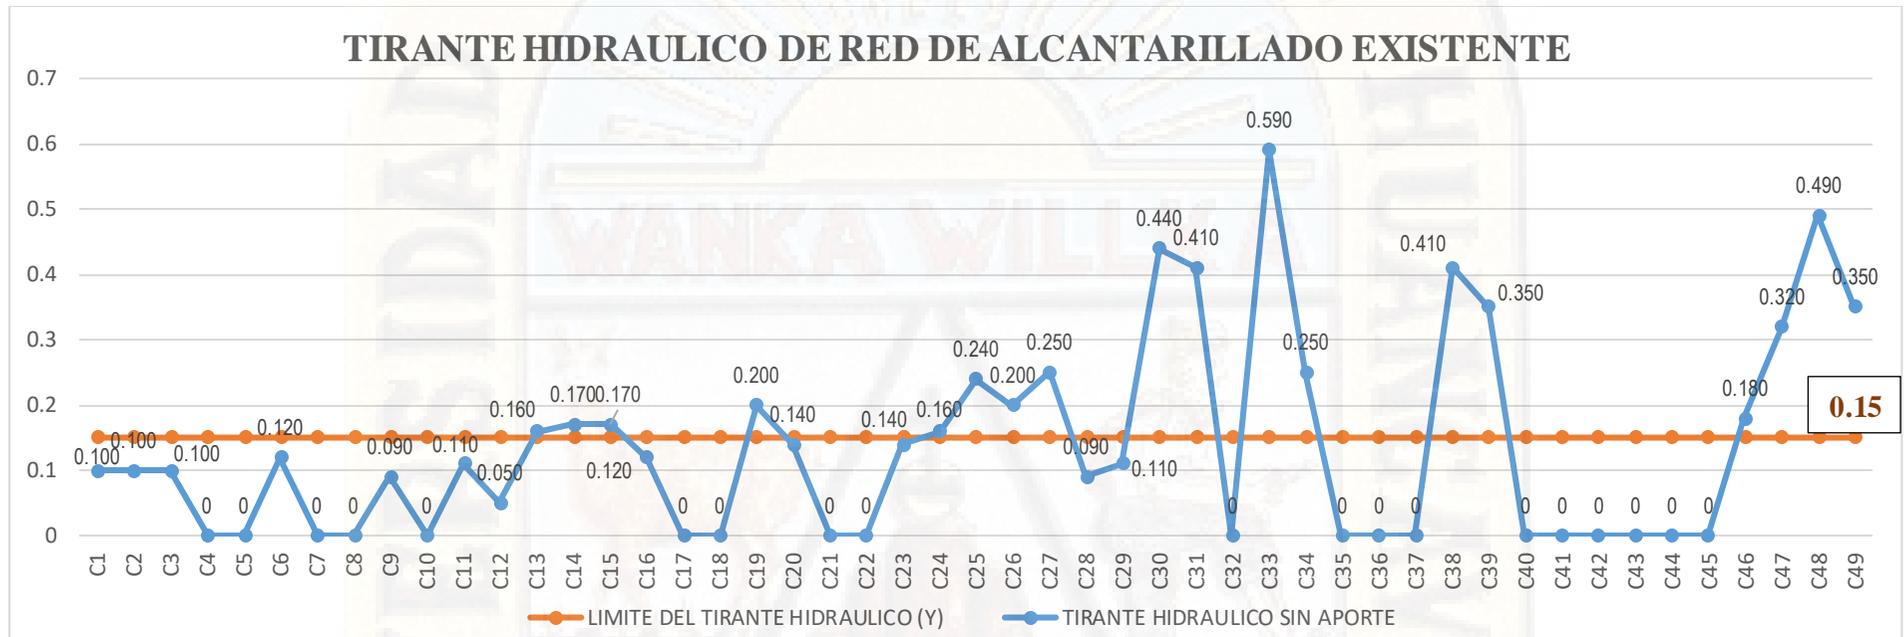
Tirante Hidráulico Máximo al Diámetro Existente

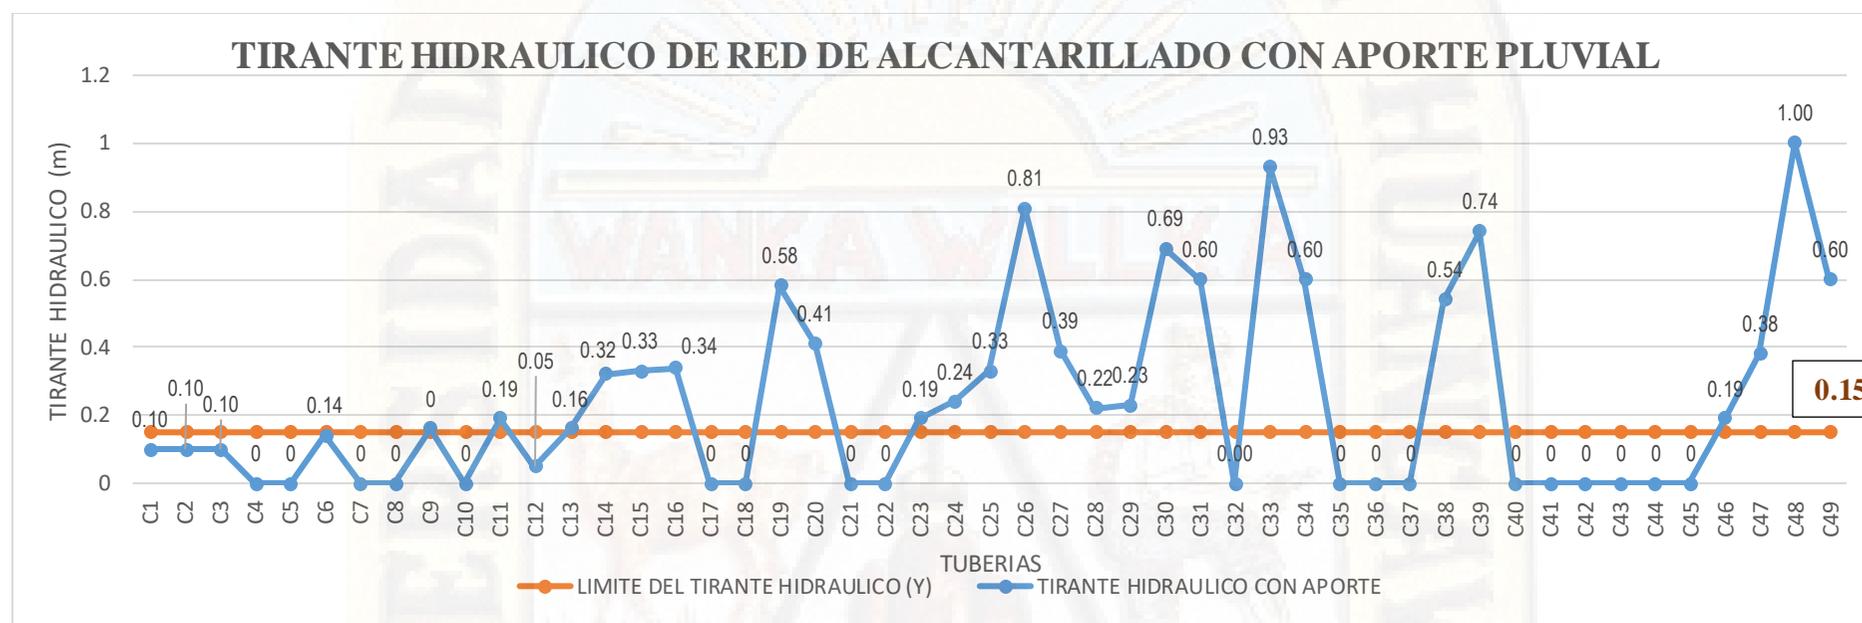
Tirante Hidráulico Máximo al Diámetro Existente con Aporte Pluvial

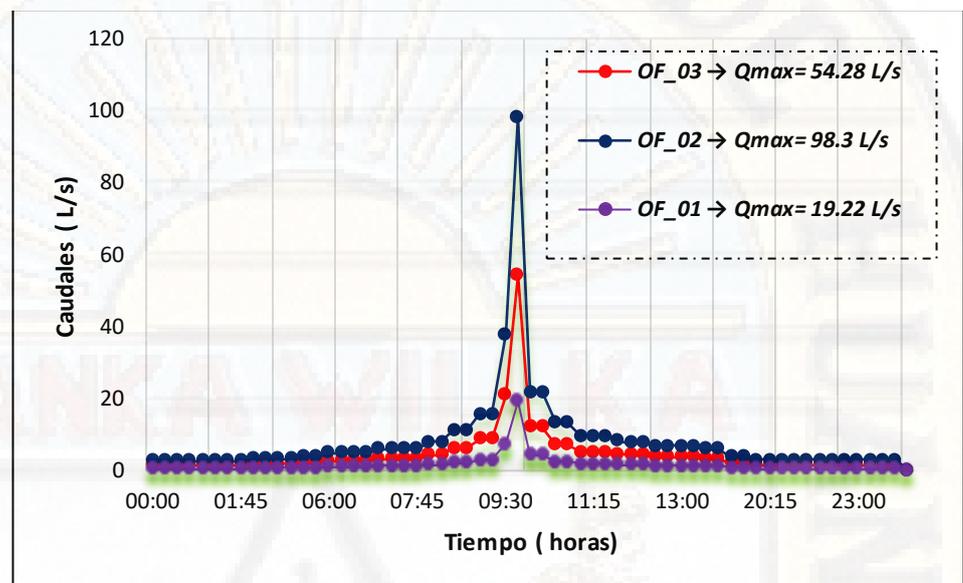
Hidrogramas del OF1, OF2, OF3 Considerando el Aporte de Precipitación y Caudal de Desagüe

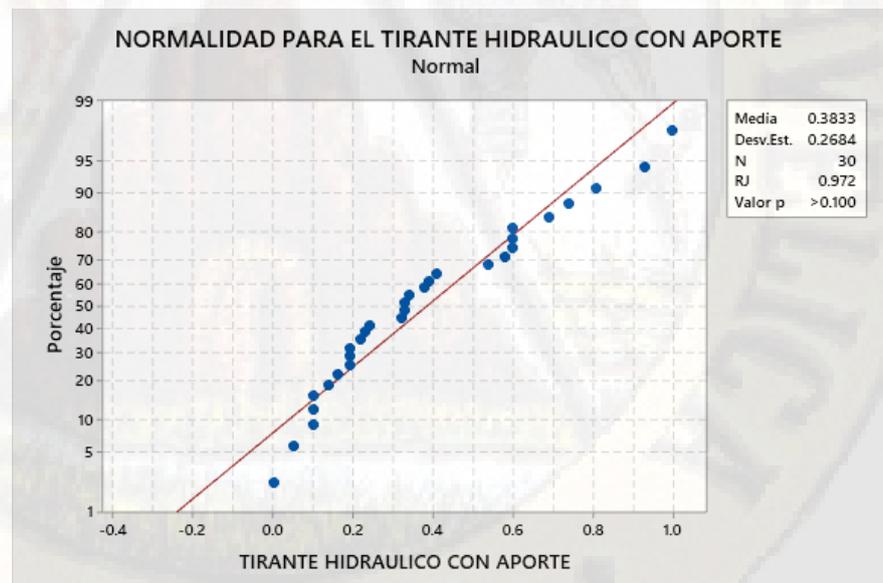
Probabilidad de los tirantes hidráulicos de los diámetros de la red de alcantarillado existente con aporte de la precipitación pluvial.

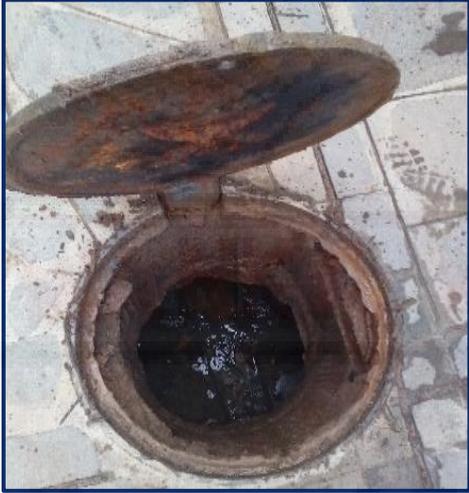
Diagnóstico de los Buzones de Alcantarillado	
Buzón (Bz)-01	
Fotografía	Descripción

<p>Buzón de diámetro 1.20m, con una profundidad de 1.35m, presenta una tapa de material hierro fundido, el tipo de tubería es de PVC de D= 8", a la altura del pase de agua es de un 25% del diámetro de tubería, este buzón está funcionando tal como indica el plano de alcantarillado de EMAPA.</p> <p>Observaciones:</p> <ul style="list-style-type: none"> ➤ Con gran cantidad de presencia de sedimentos (arena y piedras). ➤ Ese buzón está funcionando tal como indica su diseño, ese recibe el aporte también del buzón N°02.
Buzón (Bz)-02	
Fotografía	Descripción

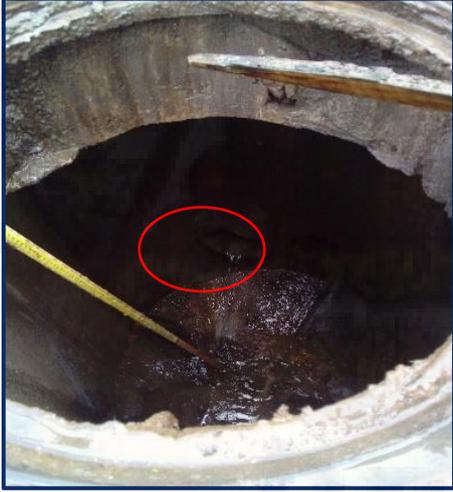
<p>Buzón de diámetro de 1.20m de profundidad de 2.05m la tubería es de PVC de diámetro D=8", la tapa es de hierro fundido y la altura de agua de pase por la tubería de salida es del 25% del diámetro, este buzón se encuentra operativo y no está cumpliendo con la función como indica en el plano de alcantarillado de EMAPA.</p> <p>Observaciones:</p> <ul style="list-style-type: none"> ➤ Este buzón es de pase directo y de doble arranque, pero uno de sus arranques no tiene la adecuada pendiente para que el flujo se descargue en el buzón correspondiente, por lo que esta regresa e ingresa al mismo buzón de arranque, y de esa manera no cumple su función además de adicionar una descarga, de ello se observa también que la descarga viene

<p>hacer producto del drenaje pluvial de esas viviendas. El otro punto de arranque tiene una piedra colocada en el ingreso para evitar el ingreso del aporte residual.</p>
Buzón (Bz)-03	
Fotografía	Descripción

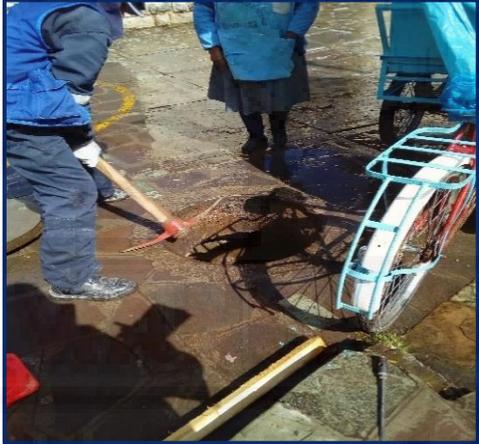
<p>Buzón de diámetro 1.20m y una profundidad de 1.00m, la tubería de pase es de PVC de 8" y la tapa es de hierro fundido, la altura de pase de agua por la tubería de salida es del 40% del diámetro, se encuentra operativo y cumple la función tal como indica su diseño.</p> <p>Observaciones:</p> <ul style="list-style-type: none"> ➤ Este buzón recibe también el aporte del buzón N°01 y tiene dos salidas, hacia el buzón N°07 y N°04..
Buzón (Bz)-04	
Fotografía	Descripción

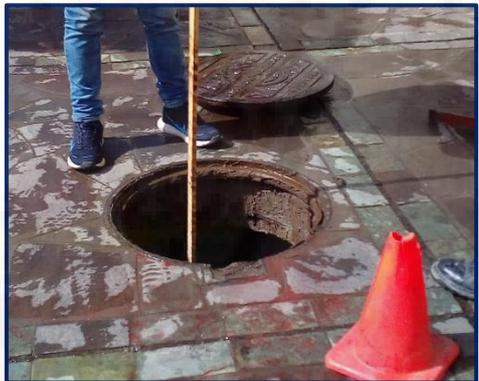
<p>Buzón de diámetro de 1.20m y una profundidad de 1.65m, la tubería de pase es de PVC de 8" y la tapa de hierro fundido, el pase de agua es del 25" del diámetro, se encuentra operativo y cumple su función de diseño.</p> <p>Observaciones:</p> <ul style="list-style-type: none"> ➤ Este buzón recibe además el aporte del buzón N°03, N°6 y de la buzóneta N°04 (exclusivo del instituto santa rosa).

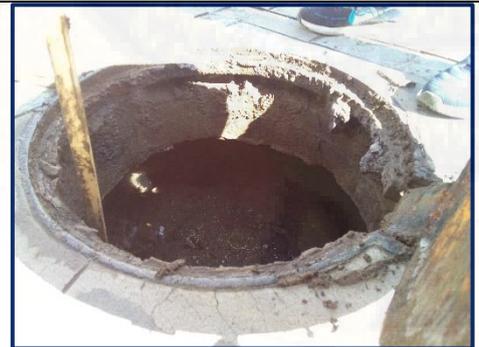
Buzón (Bz)-05	
Fotografía	Descripción

<p>Buzoneta de 0.90mx0.90m de una profundidad de 0.80m, tiene una tubería de PVC con tapa de hierro fundido, se encuentra en estado operativo y esta funcionando según su diseño.</p> <p>Observaciones:</p> <ul style="list-style-type: none"> ➤ Este es una buzóneta que recibe el aporte del residual y pluvial instituto santa rosa, este se encontró con gran cantidad de sedimentos

(arena y lodo), el cual está obstruyendo el pase de la descarga, ya que este sedimento tiene una altura aproximado de 0.18m,
Buzón (Bz)-06	
Fotografía	Descripción

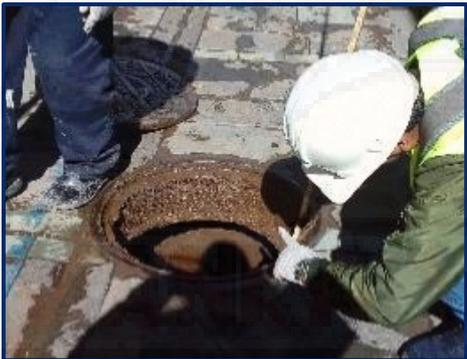
<p>Buzón de diámetro de 1.20m y de profundidad de 1.00m, con tubería de PVC de 8", tubería de PVC de 8" de tapa hierro fundido, con una altura de agua del 25% del diámetro de tubería, se encuentra en estado operativo y está funcionando tal como su diseño.</p> <p>Observaciones:</p> <ul style="list-style-type: none"> ➤ Buzón de doble arranque, es el aporte del buzón N°04. ➤ Unos de sus arranques se encuentra obstruida por los lodos y una parte de la base está cubierta de lodos.
Buzón (Bz)-07	
Fotografía	Descripción

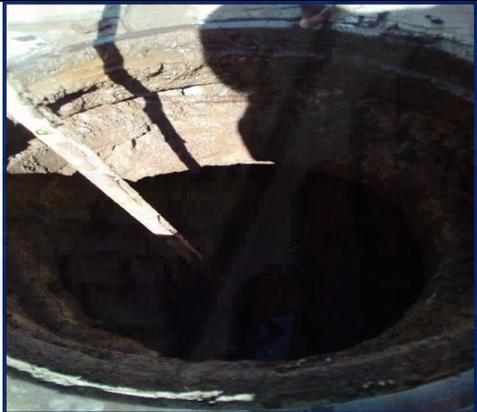
<p>Buzón de diámetro de 1.20m y de profundidad de 1.00m, con tubería de PVC de 8", tubería de PVC de 8" de tapa hierro fundido, con una altura de agua del 25% del diámetro de tubería, se encuentra en estado operativo y está funcionando tal como su diseño.</p> <p>Observaciones:</p> <ul style="list-style-type: none"> ➤ Este buzón recibe el aporte del buzón N°03 y es el aporte para el buzón N°11.

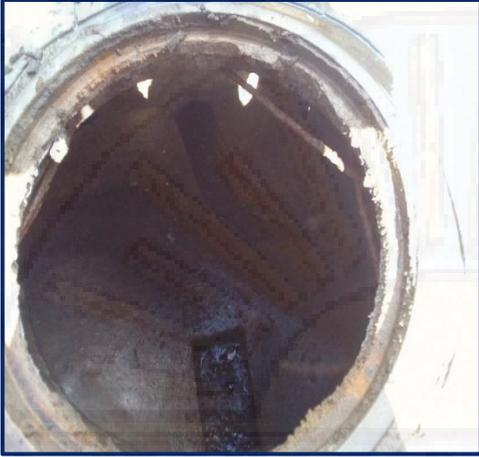
Buzón (Bz)-08	
Fotografía	Descripción

<p>Buzón de diámetro de 1.20m y de profundidad de 1.00m, tubería de PVC de 8" de tapa hierro fundido, con una altura de agua del 25% del diámetro de tubería, se encuentra en estado operativo y no está funcionando tal como su diseño.</p> <p>Observaciones:</p> <ul style="list-style-type: none"> ➤ Este buzón tiene pase directo y un punto de arranque, este recibe el aporte también del buzón N°04. ➤ Este buzón se encuentra en peligro, puesto que no tiene los 0.20m de espesor de la losa superior (tapa del buzón), sino que solo es cubierto por la plataforma del piso de esa calle (0.05m aproximadamente).
Buzón (Bz)-09	
Fotografía	Descripción

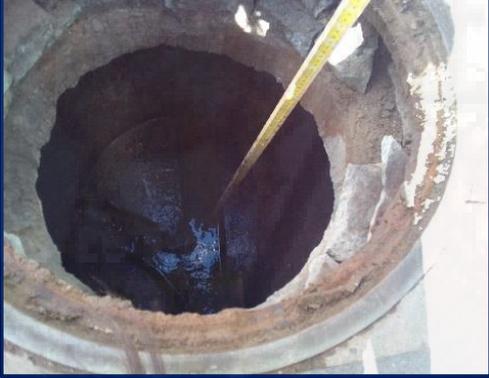
<p>Buzón de diámetro de 1.20m y de profundidad de 1.70m, tubería de PVC de 8" de tapa hierro fundido, con una altura de agua del 50% del diámetro de tubería, se encuentra en estado operativo y está funcionando tal como su diseño.</p> <p>Observaciones:</p> <p>Este buzón recibe el aporte del Bz-08 y es el aporte para los Bz- 10 y 37.</p>

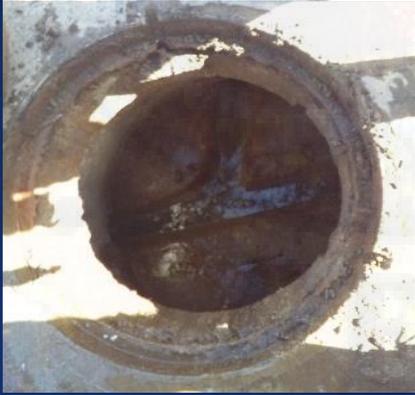
Buzón (Bz)-10	
Fotografía	Descripción

<p>Buzón de diámetro de 1.20m y de profundidad de 1.30m, tubería de PVC de 8" de tapa de concreto, con una altura de agua del 50% del diámetro de tubería, se encuentra en estado operativo y está funcionando tal como su diseño.</p> <p>Observaciones:</p> <ul style="list-style-type: none"> ➤ Este buzón recibe el aporte de los Bz- 19 y 11 y es el aporte para el Bz-24. ➤ Se encontró plásticos pequeños.

<ul style="list-style-type: none"> ➤ La tapa de concreto dificulta el mantenimiento del mismo, puesto que es muy pesado.
Buzón (Bz)-11	
Fotografía	Descripción

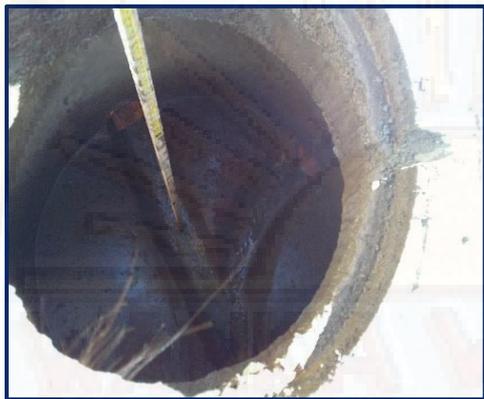
<p>Buzón de diámetro de 1.20m y de profundidad de 1.30m, tubería de PVC de 8" de tapa de concreto, con una altura de agua del 25% del diámetro de tubería, se encuentra en estado operativo y está funcionando tal como su diseño.</p> <p>Observaciones:</p> <ul style="list-style-type: none"> ➤ Este buzón recibe el aporte del Bz-07 y 12 y es el aporte del Bz-10. ➤ El peso de la tapa de concreto dificulta realizar el mantenimiento.
Buzón (Bz)-12	
Fotografía	Descripción

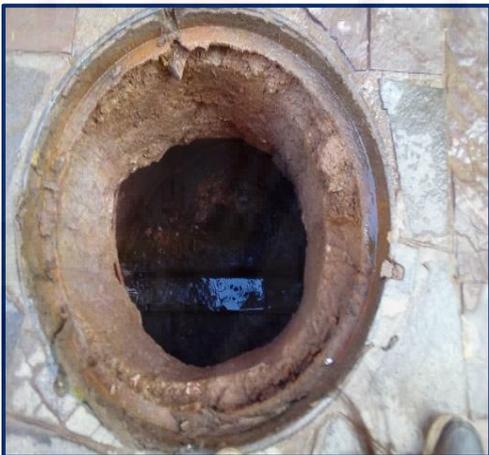
<p>Buzón de diámetro de 1.20m y de profundidad de 1.50m, tubería de PVC de 8" de tapa de concreto, con una altura de agua del 50% del diámetro de tubería, se encuentra en estado operativo y está funcionando tal como su diseño.</p> <p>Observaciones:</p> <ul style="list-style-type: none"> ➤ Se encontró pequeñas cantidades de sedimentos (arena y piedras). ➤ Ese buzón está funcionando tal como indica su diseño, este recibe el aporte también del buzón N°13.

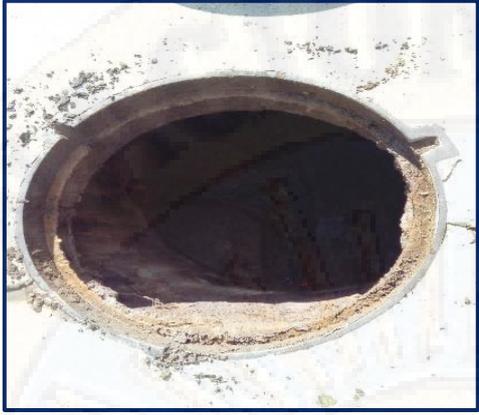
Buzón (Bz)-13	
Fotografía	Descripción
	<p>Buzón de diámetro de 1.20m y de profundidad de 1.20m, tubería de PVC de 8" de tapa de concreto, con una altura de agua del 25% del diámetro de tubería, se encuentra en estado operativo y no está funcionando tal como su diseño.</p> <p>Observaciones:</p>

<ul style="list-style-type: none"> ➤ Presenta un arranque que descarga la Bz N°14, pero independiente este aporta al Bz N°12. ➤ Este buzón no presenta ningún tipo de residuo y se encuentra funcionando adecuadamente.
Buzón (Bz)-14	
Fotografía	Descripción

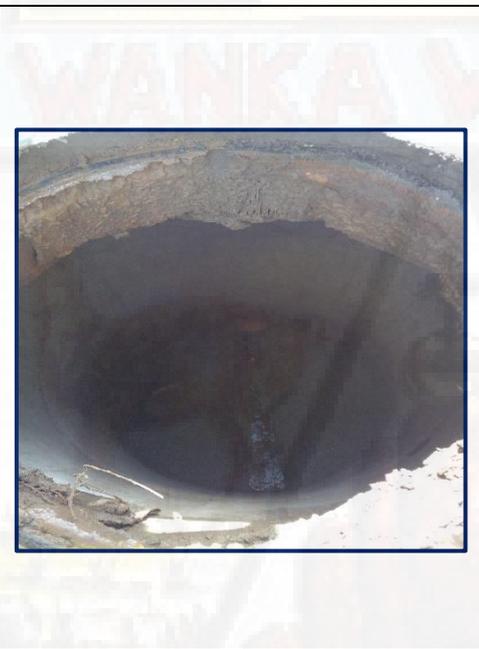
<p>Buzón de diámetro de 1.20m y de profundidad de 2.20m, tubería de PVC de 8" de tapa de concreto, con una altura de agua del 50% del diámetro de tubería, se encuentra en estado operativo y está funcionando tal como su diseño.</p> <p>Observaciones:</p> <ul style="list-style-type: none"> ➤ Este Bz aporta al Bz N°15. ➤ El espesor de 0.10cm de la losa superior (tapa), genera un peligro puesto que está ubicado en una zona de tránsito vehicular y esta tiende a hacer muy débil. ➤ Este buzón no presenta ningún tipo de residuo, por lo que se encuentra funcionando adecuadamente.
Buzón (Bz)-15	
Fotografía	Descripción
	<p>Buzón de diámetro de 1.20m y de profundidad de 1.60m, tubería de PVC de 8" de tapa hierro fundido, con una altura de agua del 75% del diámetro de tubería, se encuentra en estado operativo y está funcionando tal como su diseño.</p> <p>Observaciones:</p> <ul style="list-style-type: none"> ➤ A interior de la tapa y alrededores se encuentra óxidos. ➤ El recubrimiento o el espesor de la losa superior (tapa) es muy débil, ya que esta no

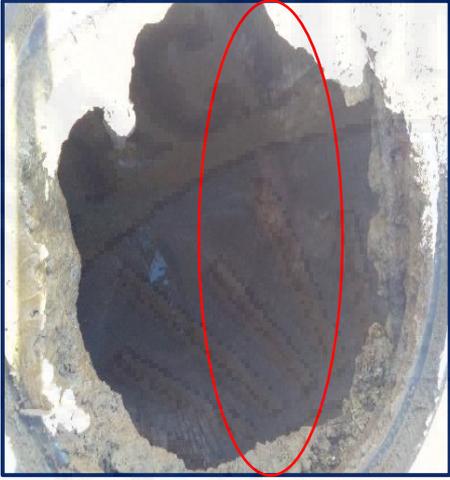
<p>llega ni a los 0.10m y los aceros se encuentran expuesto,</p> <ul style="list-style-type: none"> ➤ Este buzón tiene un punto de arranque, este recibe el aporte del Bz-14 y aporta para el Bz-26. ➤ No se encontró ningún tipo de residuos y está funcionando adecuadamente.
Buzón (Bz)-16	
Fotografía	Descripción

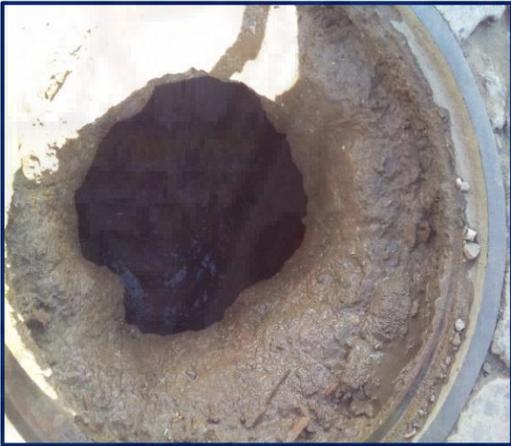
<p>Buzón de diámetro de 1.20m y de profundidad de 1.30m, tubería de PVC de 8" de tapa hierro fundido, con una altura de agua del 100% del diámetro de tubería, se encuentra en estado operativo y no está funcionando tal como su diseño.</p> <p>Observaciones:</p> <ul style="list-style-type: none"> ➤ Este buzón tiene un punto de arranque, recibe el aporte del Bz- 15 y aporta para el Bz- 29, ese punto de arranque no funciona como tal ya que su aporte residual regresa al Bz de origen generando un aporte extra y de esa manera no cumpliendo con la función de su diseño. ➤ La tapa de ingreso es de un aproximado de 0.4m, el cual impide el ingreso del personal para realizar el mantenimiento. ➤ Este buzón por las características de construcción se muestra muy antiguo, dentro de ellas se encontró gran cantidad de sedimentos y restos de comida. ➤ Se encontró residuos como: restos de comida y sedimentos (lodo y arena). ➤ El incumplimiento de la función de diseño del buzón.

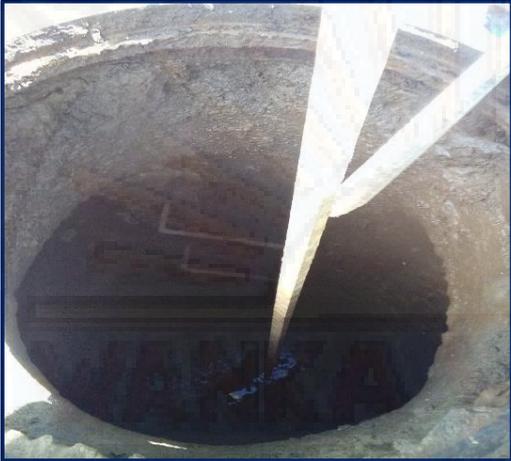
Buzón (Bz)-17	
Fotografía	Descripción

<p>Buzón de diámetro de 1.20m y de profundidad de 2.10m, tubería de PVC de 8" de tapa hierro fundido, con una altura de agua del 15% del diámetro de tubería, se encuentra en estado operativo y no está funcionando tal como su diseño.</p> <p>Observaciones:</p> <ul style="list-style-type: none"> ➤ Presenta poca cantidad de sedimentos (arena y piedras). ➤ Ese buzón no cumple su función de diseño, puesto que no recibe el aporte del Bz N°16 y está funcionando como Bz de doble arranque. ➤ Este buzón por las características que muestran, es antiguo, posee una escalera de gato oxidado, las paredes oxidadas.
Buzón (Bz)-18	
Fotografía	Descripción

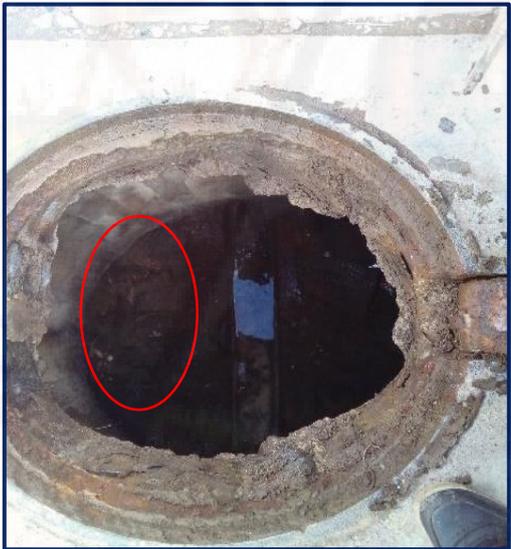
<p>Buzón de diámetro de 1.20m y de profundidad de 1.50m, tubería de PVC de 8" de tapa hierro fundido, con una altura de agua del 50% del diámetro de tubería, se encuentra en estado operativo y no está funcionando tal como su diseño.</p> <p>Observaciones:</p> <ul style="list-style-type: none"> ➤ Se encontró pocos restos de residuos sólidos como: cartones y maderas. ➤ Se encontró en pequeña cantidad de sedimentos (arena y piedras). ➤ Este buzón recibe el aporte del Bz- 17 y genera aporte para el Bz- 19. ➤ Este buzón muestra al interior óxidos en el concreto y en la tapa.

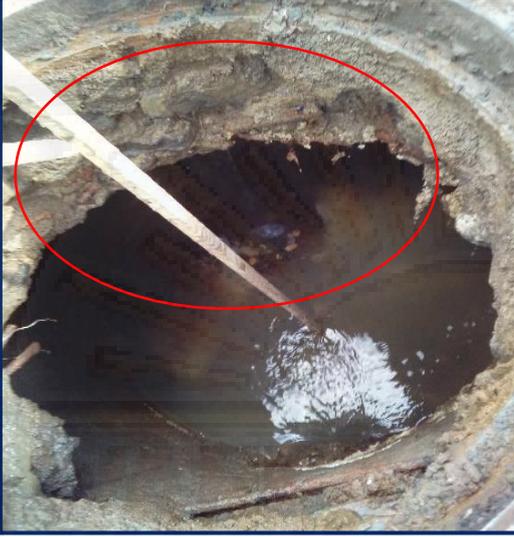
Buzón (Bz)-19	
Fotografía	Descripción

<p>Buzón de diámetro de 1.20m y de profundidad de 1.30m, tubería de salida de PVC de 8” y de entrada de concreto de 8” de tapa de concreto, con una altura de agua amulada en el buzón, se encuentra en estado operativo y no está funcionando tal como su diseño</p> <p>Observaciones:</p> <ul style="list-style-type: none"> ➤ Presenta en grandes cantidades restos fecales, comida, papel, etc. ➤ Con gran cantidad de presencia de sedimentos (arena y piedras). ➤ Recibe aporte adicional pluviales. ➤ Incumplimiento de su función, puesto que se encuentra colapsado el pase del flujo acumulándose en el buzón. ➤ Este buzón recibe también el aporte del Bz-18 y 32, y genera aporte para el Bz-20
Buzón (Bz)-20	
Fotografía	Descripción

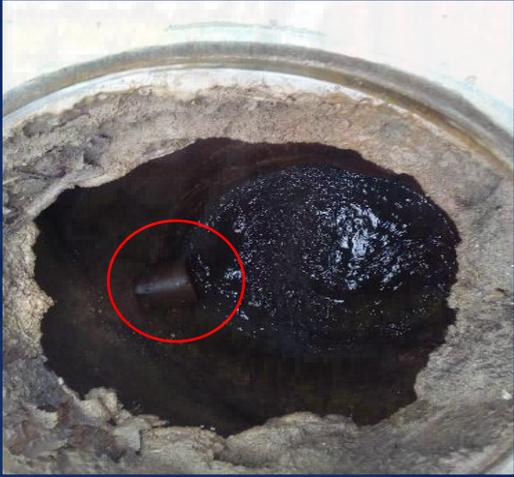
<p>Buzón de diámetro de 1.20m y de profundidad de 2.00m, tubería de PVC de 8” de tapa hierro fundido, con una altura de agua del 95% del diámetro de tubería, se encuentra en estado operativo y no está funcionando tal como su diseño. Tiene una tubería de ingreso directo de drenaje pluvial proveniente de la Municipalidad Provincial de Huancavelica.</p> <p>Observaciones:</p> <ul style="list-style-type: none"> ➤ Con poca cantidad de presencia de sedimentos (arena, lodo y piedras). ➤ Ese buzón recibe un aporte adicional de drenaje pluvial de la MPH, a través de una tubería de concreto. ➤ Este buzón recibe también el aporte del Bz-19 y genera aporte para el Bz- 21. ➤ La carga de flujo está al límite de la tubería de la alcantarilla.

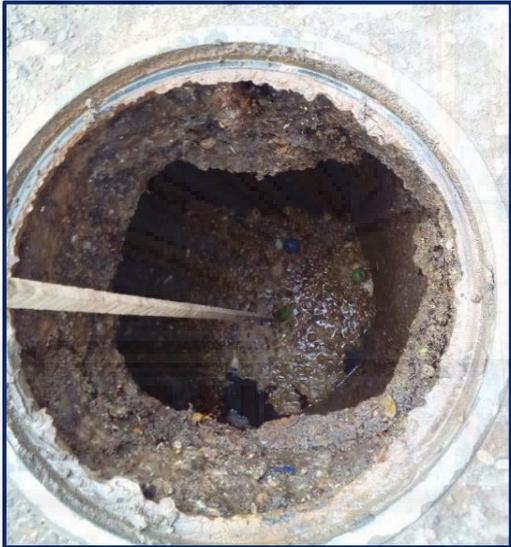
Buzón (Bz)-21	
Fotografía	Descripción

<p>Buzón de diámetro de 1.20m y de profundidad de 2.10m, tubería de PVC de 8" de tapa de concreto, con una altura de agua acumulada en el buzón, se encuentra en estado operativo y no está funcionando tal como su diseño</p> <p>Observaciones:</p> <ul style="list-style-type: none"> ➤ Con gran cantidad de presencia de residuos sólidos (restos de comida, papel, etc.) y restos fecales. ➤ Con gran cantidad de presencia de sedimentos (arena y piedras). ➤ Este buzón por la sola imagen se muestra que se encuentra colapsada, debido a carga que presenta. ➤ Este buzón recibe también el aporte del Bz-20 y 22.
Buzón (Bz)-22	
Fotografía	Descripción

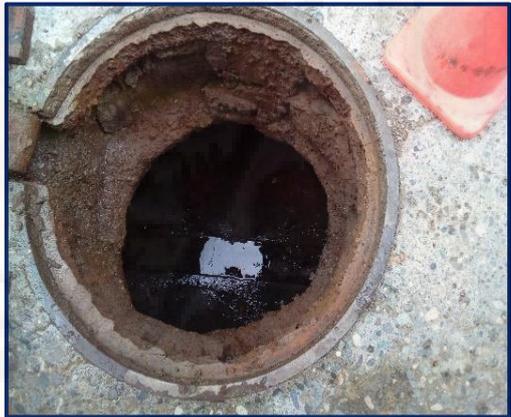
<p>Buzón de diámetro de 1.20m y de profundidad de 1.50m, tubería de PVC de 8" de tapa hierro fundido, con una altura de agua del 10% del diámetro de tubería, se encuentra en estado operativo y no está funcionando tal como su diseño.</p> <p>Observaciones:</p> <ul style="list-style-type: none"> ➤ Este buzón no cumple su función de pase del flujo, sino la de doble arranque, siendo su profundidad la desventaja del incumplimiento de su función ➤ Le genera un aporte al Bz N°21 y Bz N°23.
