TESIS

**“EVALUACIÓN DE LA CONDICIÓN EXISTENTE DE
LA RED DE ALCANTARILLADO CONSIDERANDO EL
APORTE DE LA PRECIPITACIÓN PLUVIAL EN EL
CERCADO DE HUANCABELICA”**

INGENIERO AMBIENTAL Y SANITARIO

2020

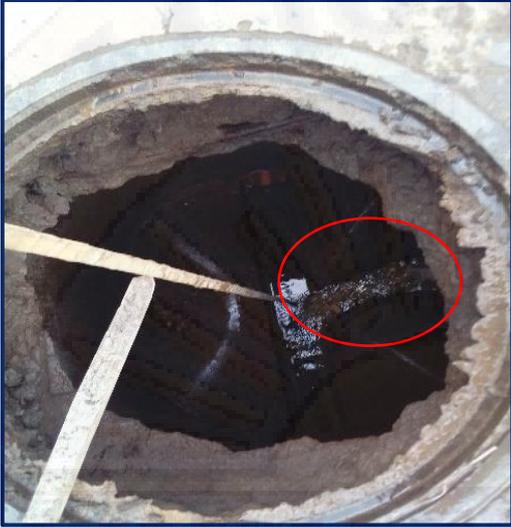
Buzón (Bz)-23	
Fotografía	Descripción

<p>Buzón de diámetro de 1.20m y de profundidad de 1.50m, tubería de PVC de 8" de tapa hierro fundido, con una altura de agua del 100% del diámetro de tubería, se encuentra en estado operativo y no está funcionando tal como su diseño.</p> <p>Observaciones:</p> <ul style="list-style-type: none"> ➤ Presenta poca cantidad de sedimentos y restos de residuos sólidos. ➤ Recibe su aporte de drenaje pluvial. ➤ Incumple sus funciones, puesto que recibe un aporte adicional del Bz N°22. ➤ En temporada de lluvia este es uno de los Buzones que presenta problemas de colapso.
Buzón (Bz)-24	
Fotografía	Descripción

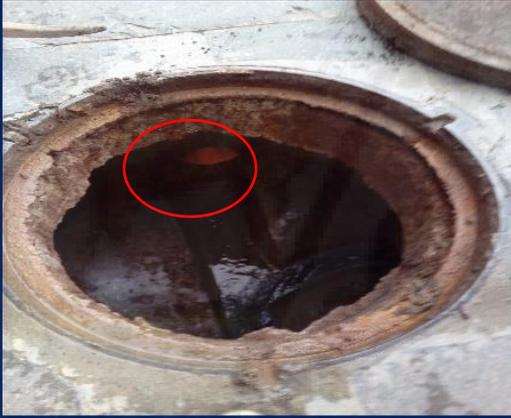
<p>Buzón de diámetro de 1.20m y de profundidad de 1.30m, con tubería de ingreso de PVC de 8" y de salida de PVC de 8", de tapa de concreto, con una altura de agua del 75% del diámetro de tubería, se encuentra en estado operativo y no está funcionando tal como su diseño.</p> <p>Observaciones:</p> <ul style="list-style-type: none"> ➤ Este buzón le genera aporte al Bz N°34. ➤ No presenta restos de residuos sólidos ni sedimentos.

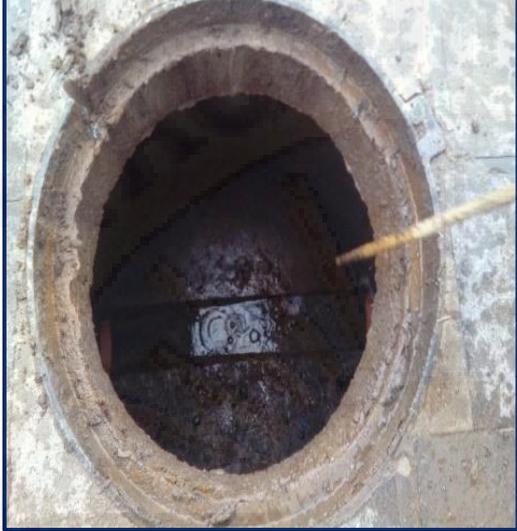
Buzón (Bz)-25	
Fotografía	Descripción

<p>Buzón de diámetro de 1.20m y de profundidad de 1.30m, tubería de PVC de 8" de tapa de concreto, con una altura de agua del 100% del diámetro de tubería, se encuentra en estado operativo y está funcionando tal como su diseño.</p> <p>Observaciones:</p> <ul style="list-style-type: none"> ➤ No presenta restos solidos ni sedimentos. ➤ Le genera aporte alBz N°24 y recibe el aporte del BZ N°27.
---	--

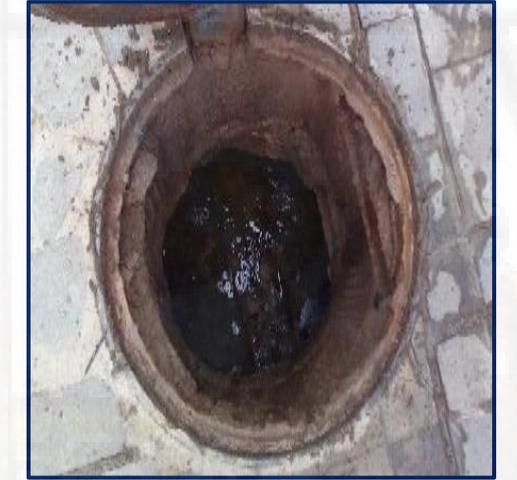
Buzón (Bz)-26

<p>Buzón de diámetro de 1.20m y de profundidad de 0.90m, tubería de concreto de 8" de tapa hierro fundido, con una altura de agua del 50% del diámetro de tubería, se encuentra en estado operativo y está funcionando tal como su diseño.</p> <p>Observaciones:</p> <ul style="list-style-type: none"> ➤ Este buzón recibe el aporte también del Bz-14 y genera aporte de descarga para el Bz-27. ➤ Este presenta una tubería de salida de concreto. ➤ Se encontró pequeña cantidad de sedimentos.

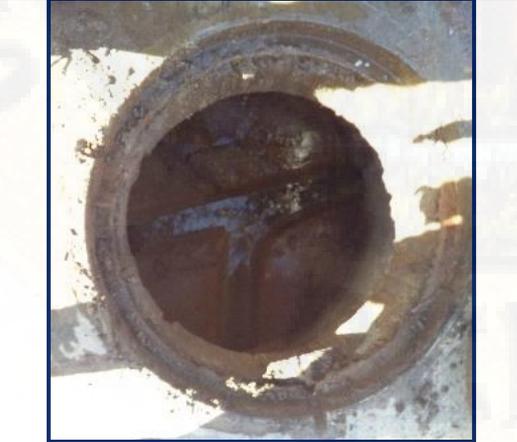
Buzón (Bz)-27

<p>Buzón de diámetro de 1.20m y de profundidad de 1.30m, tubería de PVC de 8" de ingreso y de 10" de salida de tapa de concreto, con una altura de agua del 100% del diámetro de tubería, se encuentra en estado operativo y está funcionando tal como su diseño.</p> <p>Observaciones:</p> <ul style="list-style-type: none"> ➤ Presenta poca cantidad de sedimentos (arena y piedras).

<ul style="list-style-type: none"> ➤ Este buzón recibe también el aporte del Bz-26 y 28 y genera aporte de descarga para el Bz-25, y tiene un punto de arranque para el Bz-30.
Buzón (Bz)-28	
Fotografía	Descripción

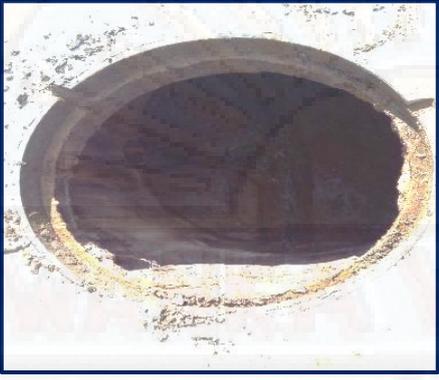
<p>Buzón de diámetro de 1.20m y de profundidad de 1.20m, tubería de PVC de 8" de tapa de concreto, con una altura de agua del 50% del diámetro de tubería, se encuentra en estado operativo y está funcionando tal como su diseño.</p> <p>Observaciones:</p> <ul style="list-style-type: none"> ➤ Este buzón de arranque que genera aporte para el Bz- 27. ➤ No se encontró restos de residuos sólidos ni sedimentos.
Buzón (Bz)-29	
Fotografía	Descripción

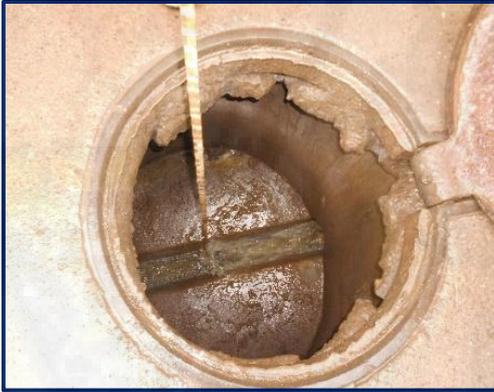
<p>Buzón de diámetro de 1.20m y de profundidad de 1.40m, tubería de PVC de 8" de tapa hierro fundido, con una altura de agua del 90% del diámetro de tubería, se encuentra en estado operativo y está funcionando tal como su diseño.</p> <p>Observaciones:</p> <ul style="list-style-type: none"> ➤ Este buzón recibe también el aporte del Bz-16 y genera aporte de descarga para el Bz- 30. ➤ No se encontró restos de residuos y sedimentos. ➤ El aporte que recibe del Bz-16 es en fuerte cantidad, puesto que la tubería pasa casi llena.

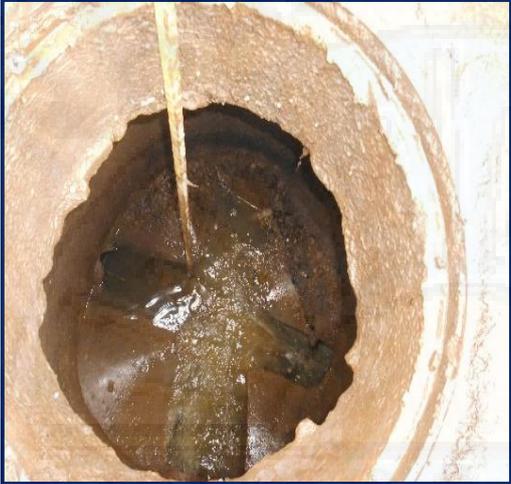
Buzón (Bz)-30	
Fotografía	Descripción

<p>Buzón de diámetro de 1.20m y de profundidad de 1.65m, tubería de ingreso de PVC de 8" y una tubería de concreto de 8", de tapa hierro fundido, con una altura de agua acumulada en el buzón, se encuentra en estado operativo y no está funcionando tal como su diseño.</p> <p>Observaciones:</p> <ul style="list-style-type: none"> ➤ Presenta en poca cantidad de sedimentos (arena y piedras). ➤ Incumple su función de diseño, puesto que, recibe un aporte adicional del Bz N°32 el cual la hace de arranque. ➤ Hay presencia de sedimento como: área y lodo el cual general obstrucción para el paseo de la descarga.
Buzón (Bz)-31	
Fotografía	Descripción

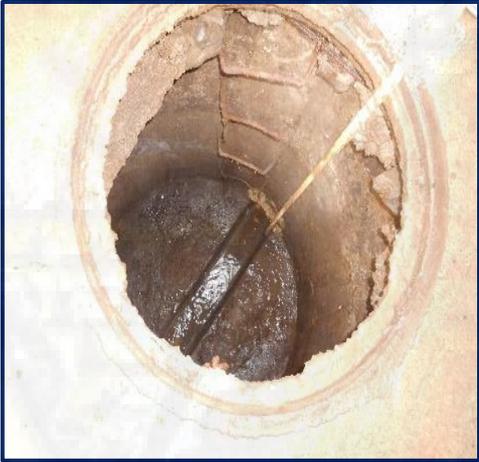
<p>Buzón de diámetro de 1.20m y de profundidad de 1.80m, tubería de concreto de 8" de tapa hierro fundido, con una altura de agua del 75% del diámetro de tubería, se encuentra en estado operativo y está funcionando tal como su diseño.</p> <p>Observaciones:</p> <ul style="list-style-type: none"> ➤ Este buzón recibe también aporte del Bz-30 y genera aporte para el Bz-23. ➤ Se encontró en pequeñas cantidades sedimentos (arena). ➤ Por lo que se muestra, este buzón tiene las partes internos (paredes) oxidadas, la escalera de gato oxidados y débiles.

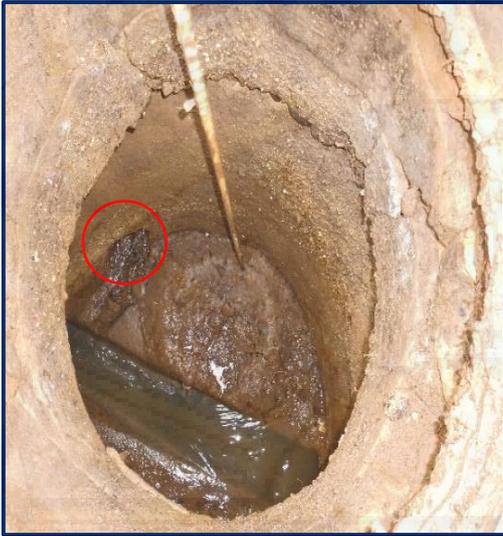
Buzón (Bz)-32	
Fotografía	Descripción

<p>Buzón de diámetro de 1.20m y de profundidad de 1.20m, tubería de concreto de 8" de tapa hierro fundido, con una altura de agua del 100% del diámetro de tubería, se encuentra en estado operativo y no está funcionando tal como su diseño. Tiene una tubería de ingreso pluvial.</p> <p>Observaciones:</p> <ul style="list-style-type: none"> ➤ Este buzón recibe también el aporte del punto de arranque del Bz-30 y genera aporte para el Bz-19. ➤ En la imagen se muestra el ingreso del drenaje pluvial. ➤ La tubería de entrada y salida pasan llenos.
Buzón (Bz)-33	
Fotografía	Descripción

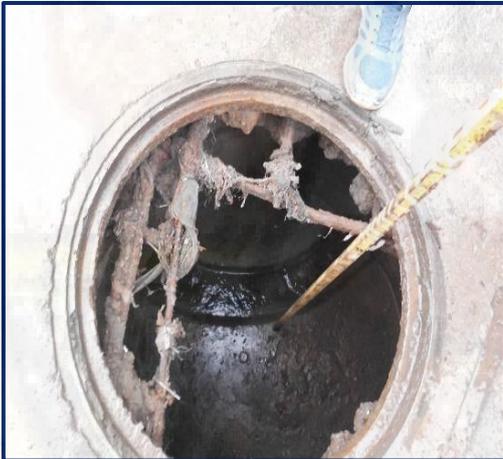
<p>Buzón de diámetro de 1.20m y de profundidad de 1.20m, tubería de PVC de 8" de tapa hierro fundido, con una altura de agua del 50% del diámetro de tubería, se encuentra en estado operativo y está funcionando tal como su diseño.</p> <p>Observaciones:</p> <ul style="list-style-type: none"> ➤ Este buzón recibe también el aporte del Bz-23 y genera aporte para Bz-34. ➤ El espesor de la losa superior o recubrimiento es muy débil, puesto que no cumplen los 0.20m, y como se muestra en la imagen los aceros se encuentran expuestos y la zona donde se encuentra ubicada es bien transitada tanto peatonal como vehicular. ➤ Presencia de poca cantidad de sedimentos (arena).

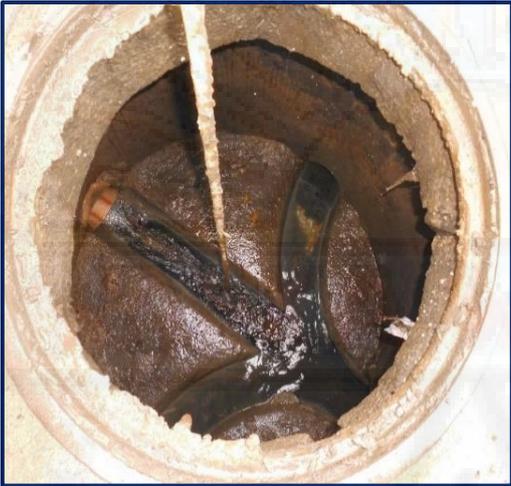
Buzón (Bz)-34	
Fotografía	Descripción

<p>Buzón de diámetro de 1.20m y de profundidad de 1.35m, tubería de PVC de 8" de tapa hierro fundido, con una altura de agua del 100% del diámetro de tubería, se encuentra en estado operativo y está funcionando tal como su diseño.</p> <p>Observaciones:</p> <ul style="list-style-type: none"> ➤ Presenta poca cantidad de residuos sólidos sedimentados. ➤ Con gran cantidad de presencia de sedimentos (arena y piedras). ➤ Este buzón es el que presenta mayor problema, puesto que está ubicada en una zona transitada peatonalmente como vehicular y alrededor se encuentra galerías, centros técnicos, colegio, y centro recreacional. ➤ Este buzón recibe también el aporte del Bz-24,33 y 35 y solo tiene un punto de salida. ➤ Hay presencia de residuos como excremento y sedimentos. ➤ Este buzón genera fuertes olores desagradables en la temporada de sequía y en la temporada de lluvia tienden a colapsar, tanto las rejillas de drenaje pluvial.

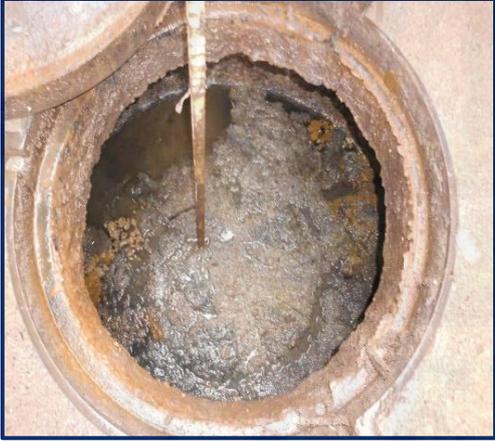
Buzón (Bz)-35	
Fotografía	Descripción

<p>Buzón de diámetro de 1.20m y de profundidad de 1.10m, tubería de PVC de 8" de concreto, se encuentra en estado inoperativo, colapsado tal como se muestra en la imagen.</p> <p>Observaciones:</p> <ul style="list-style-type: none"> ➤ Este buzón no cumple su función y está cumpliendo la función de doble arranque, puesto que ese aporte se dirige a ambas direcciones y como se muestra en la imagen se encuentra colapsada
Buzón (Bz)-36

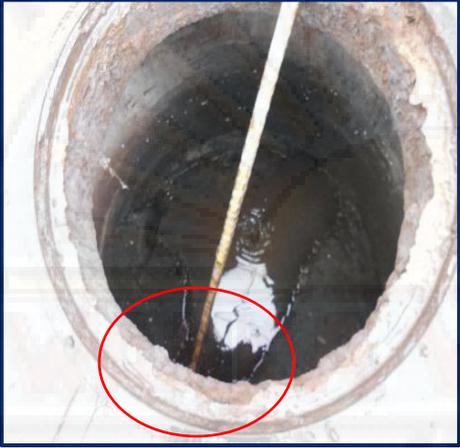
<p>Buzón de diámetro de 1.20m y de profundidad de 1.50m, tubería de PVC de 8" de tapa hierro fundido, con una altura de acumulada en el buzón, se encuentra en estado operativo y no está funcionando tal como su diseño.</p> <p>Observaciones:</p> <ul style="list-style-type: none"> ➤ Con gran cantidad de presencia de sedimentos (arena y piedras). ➤ Ese buzón este incumplimiento su función de diseño, puesto que recibe un aporte adicional del Bz N°35. ➤ Este buzón recibe también el aporte del Bz-37 y tiene un punto de arranque para el Bz-35 y genera aporte para un solo punto, el cual no se está cumpliendo la función ya que el punto de arranque también genera ingreso de aporte. ➤ Se encontró presencia de lodo y el punto de salida esta obstruido por la mitad por una piedra.
Buzón (Bz)-37	
Fotografía	Descripción

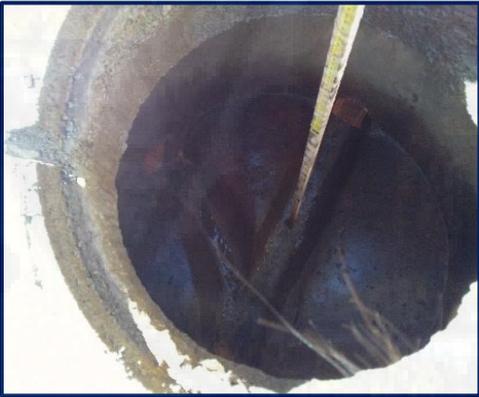
<p>Buzón de diámetro de 1.20m y de profundidad de 1.40m, tubería de PVC de 8" de tapa hierro fundido, con una altura de agua del 75% del diámetro de tubería, se encuentra en estado operativo y está funcionando tal como su diseño.</p> <p>Observaciones:</p> <ul style="list-style-type: none"> ➤ Este buzón recibe también el aporte del Bz-9 y del punto de arranque del Bz-38 y genera aporte para el Bz-36. ➤ Se encontró lodo en pequeña cantidad y el pase de la descarga en la tubería es casi lleno.

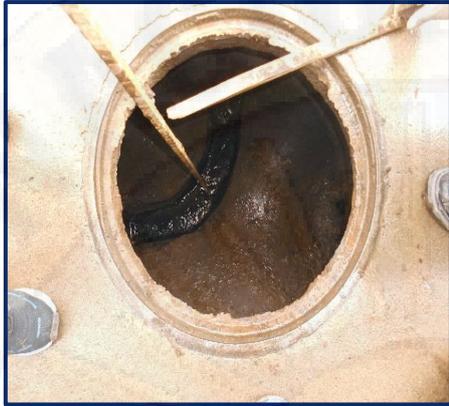
Buzón (Bz)-38	
Fotografía	Descripción

Buzón de diámetro de 1.20m y de profundidad de 1.30m, tubería de PVC de 8" de tapa hierro fundido, con una altura de agua del 75% del diámetro de tubería, se encuentra en estado operativo y está funcionando tal como su diseño.

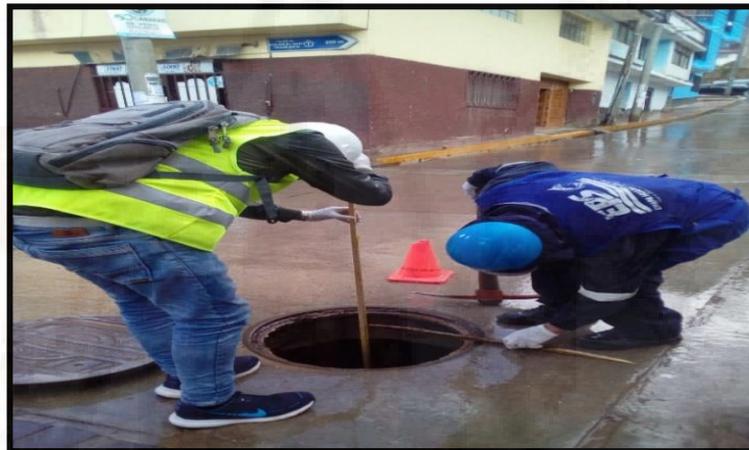
Fotografía 19. Medición de la altura del Buzón con la ayuda del personal de EMAPA, en el Jr. Torre Tagle.

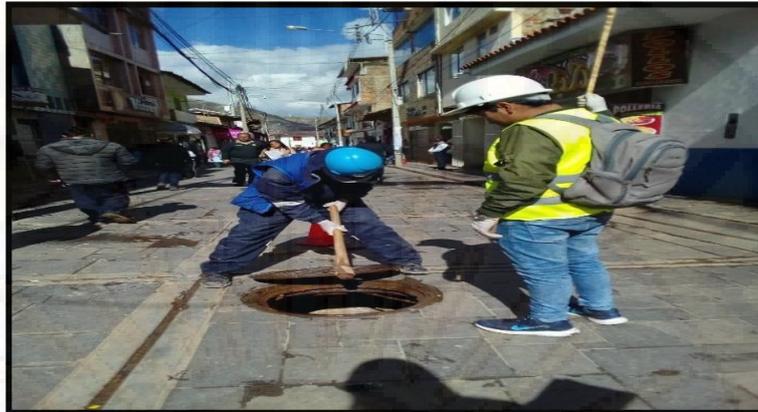
Fotografía 20. Apertura del Buzón en el Jr. Virrey Toledo con la ayuda del personal de EMAPA, este buzón no cumplía su cobertura de la losa, siendo muy riesgoso.

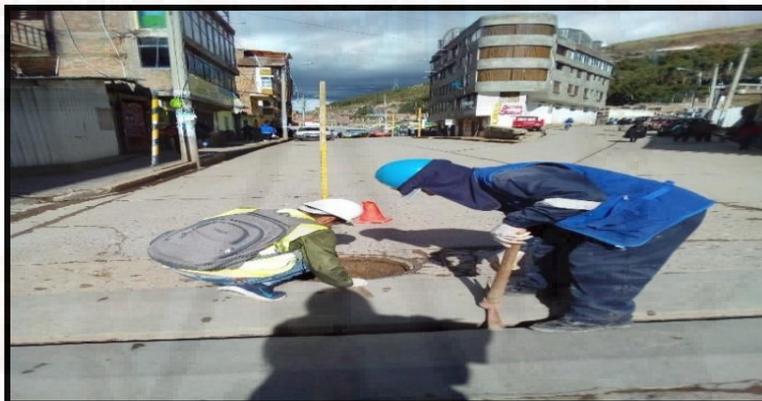
Fotografía 21. Apertura del Buzón en la intersección del Jr. Torre Tagle y Carabaya, siendo su estado del buzón muy antiguo y el diámetro de la interior es menor a la de la tapa.

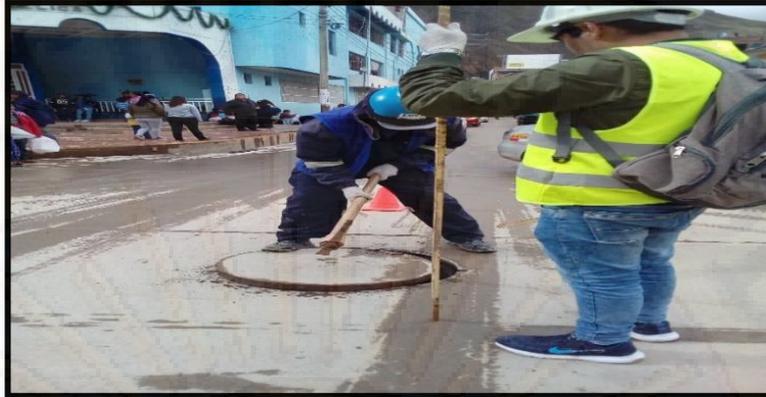
Fotografía 23. Apertura de Buzón que genera problemas de colapso en épocas de lluvia, en la intersección de los Jr. Sebastián Barranca y Manchego Muñoz.

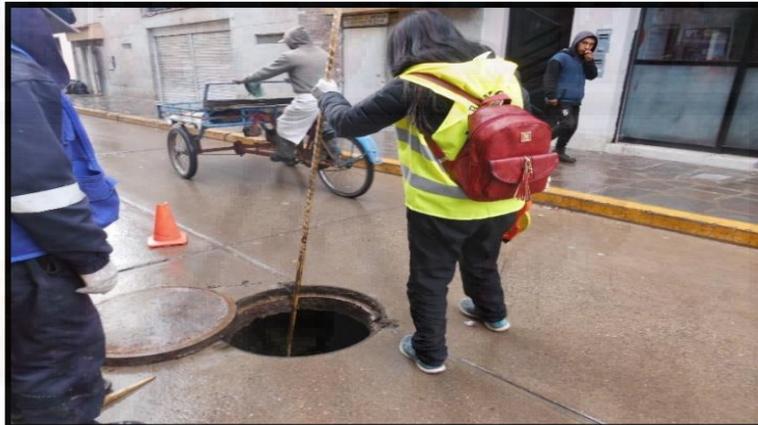
Fotografía 24. Apertura del buzón inoperativo ubicado en el Jr. Agustín Gamarra.

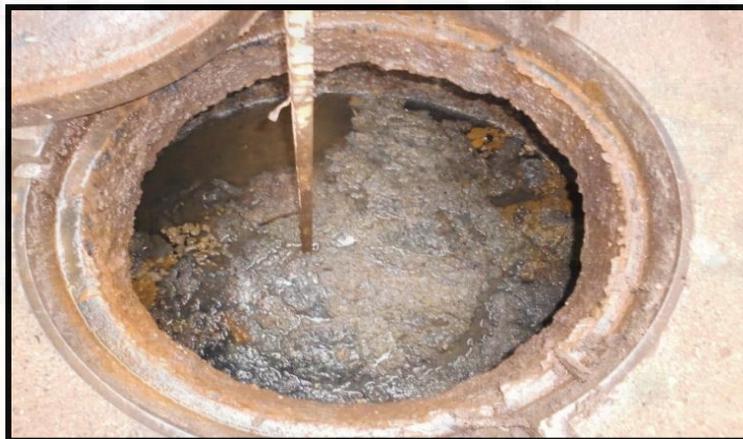
Fotografía 25. Buzón inoperativo, por falta de mantenimiento ubicado en el Jr. Agustín Gamarra.

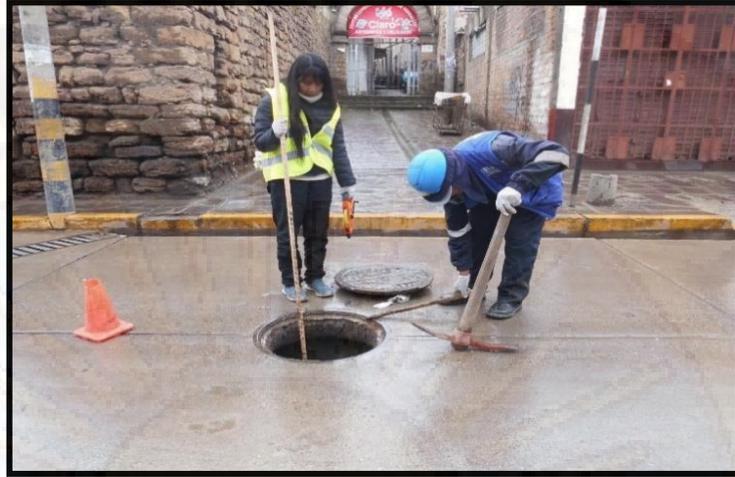
Fotografía 26. Apertura del buzón de salida ubicado en el Jr. Agustín Gamarra, siendo también uno de los buzones que colapsa en épocas de lluvia.

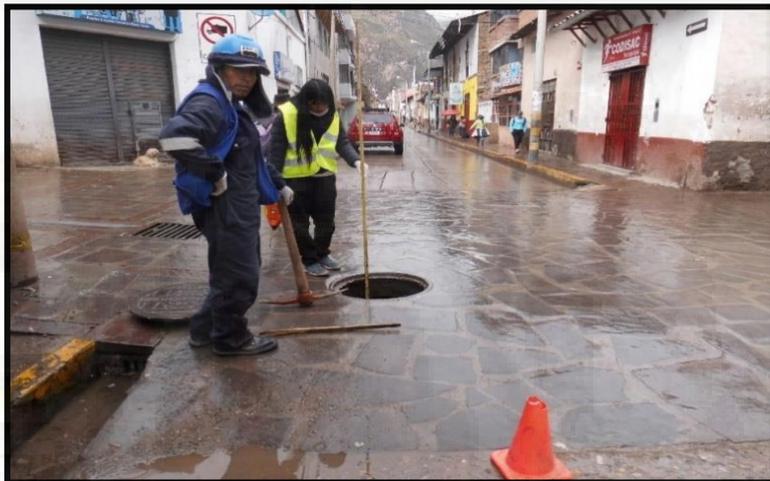
Fotografía 27. Apertura del buzón que presenta colapso en época de lluvia y está ubicada entre el Jr. Agustín Gamarra y Manco Cápac.

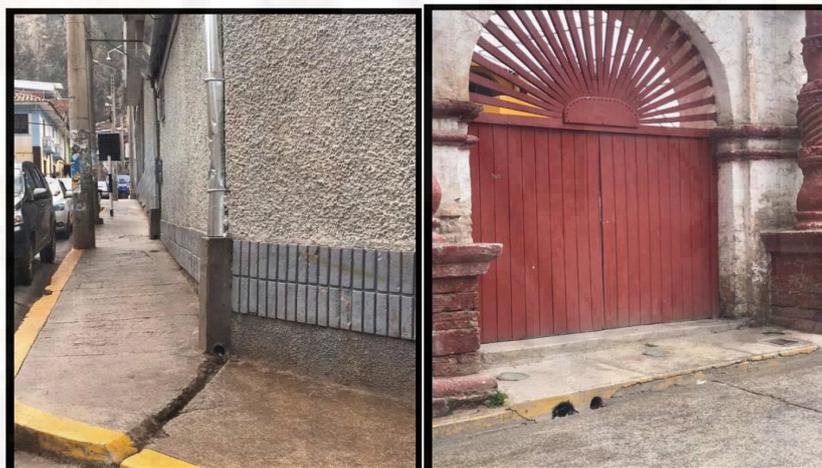
Fotografía 29. Tipos de montantes o tuberías por las que drenan la lluvia hacia las cunetas.

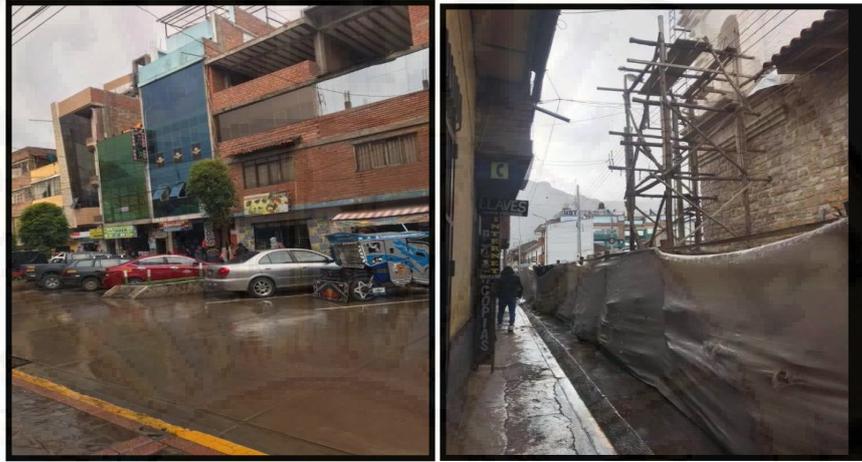
Fotografía 30. Tipos de montantes o tuberías por las que drenan la lluvia hacia las cunetas.

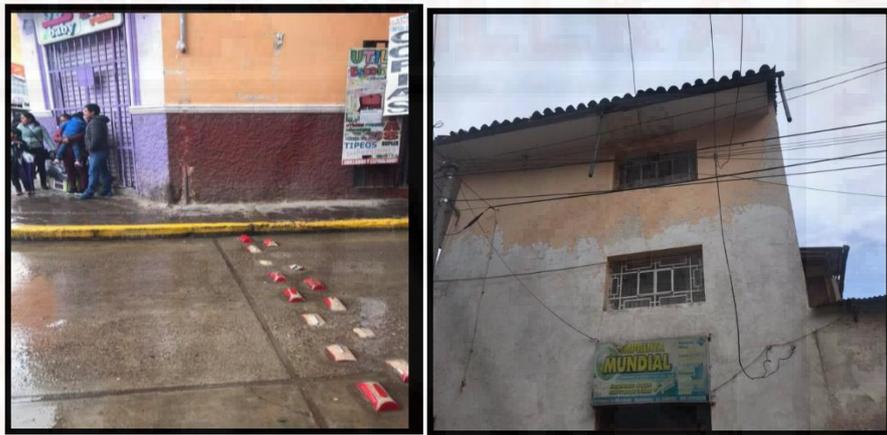
Fotografía 31. Tipos de montantes o tuberías por las que drenan la lluvia hacia las cunetas.

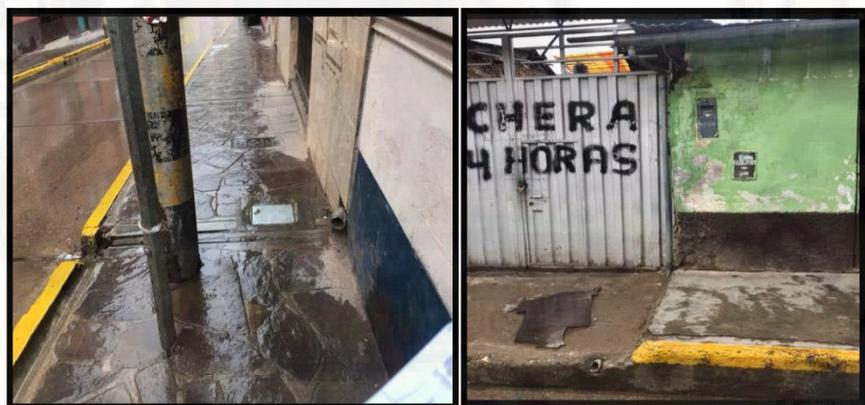
Fotografía 32. Tipos de montantes o tuberías por las que drenan la lluvia hacia las cunetas.

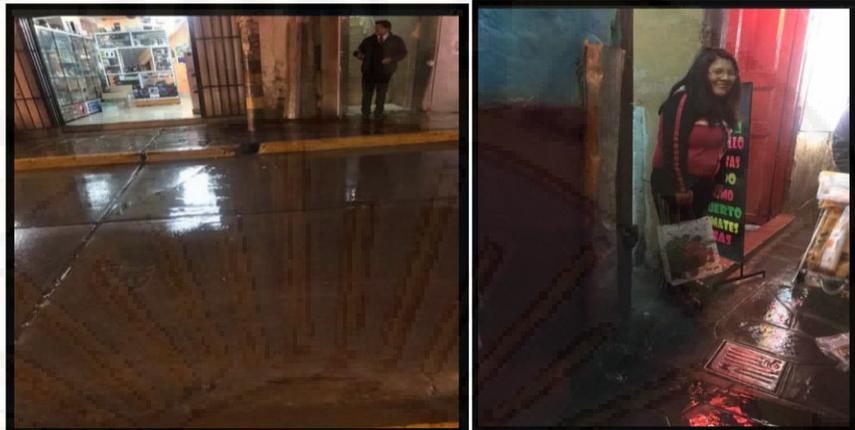
Fotografía 33. Tipos de montantes o tuberías por las que drenan la lluvia hacia las cunetas.

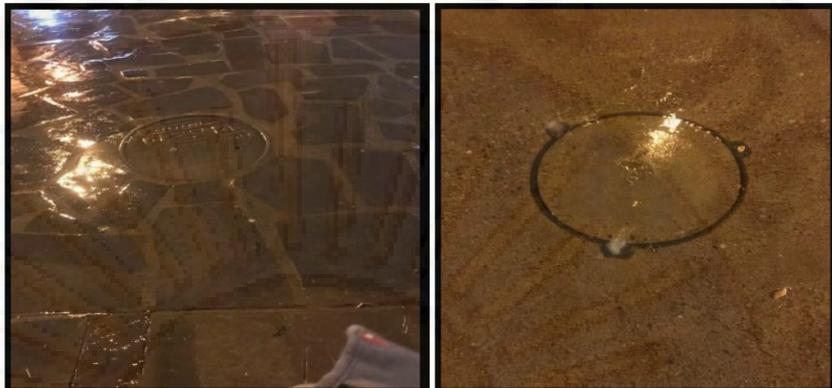
Fotografía 34. Colapso de los buzones en épocas de lluvias, esto en el Jr. Agustín Gamarra y en el Barrio de Santa Ana.

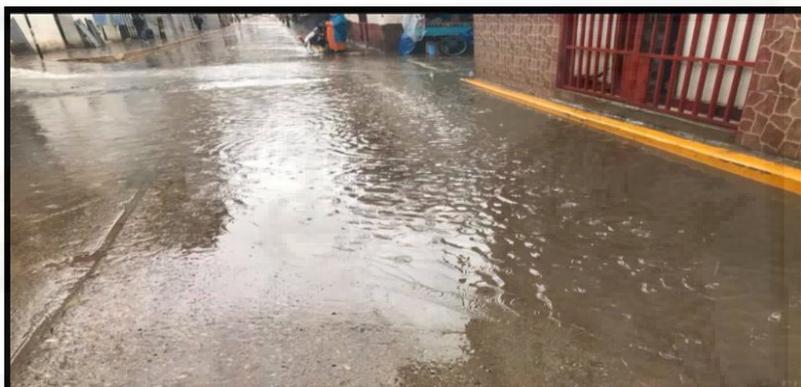
Fotografía 35. El Jr. Virrey Toledo inundado en época de lluvia, esto es a sido constante.

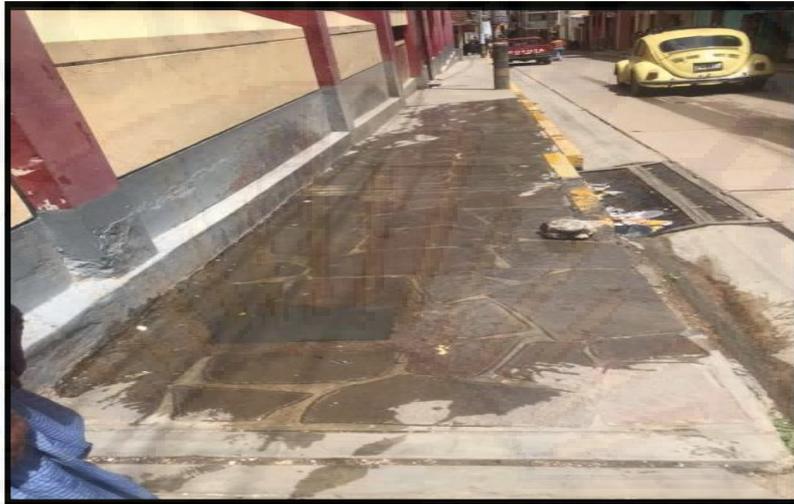
Fotografía 37. Fuga de la caja de registro de agua residual, esto ubicado en el Jr. Carabaya.

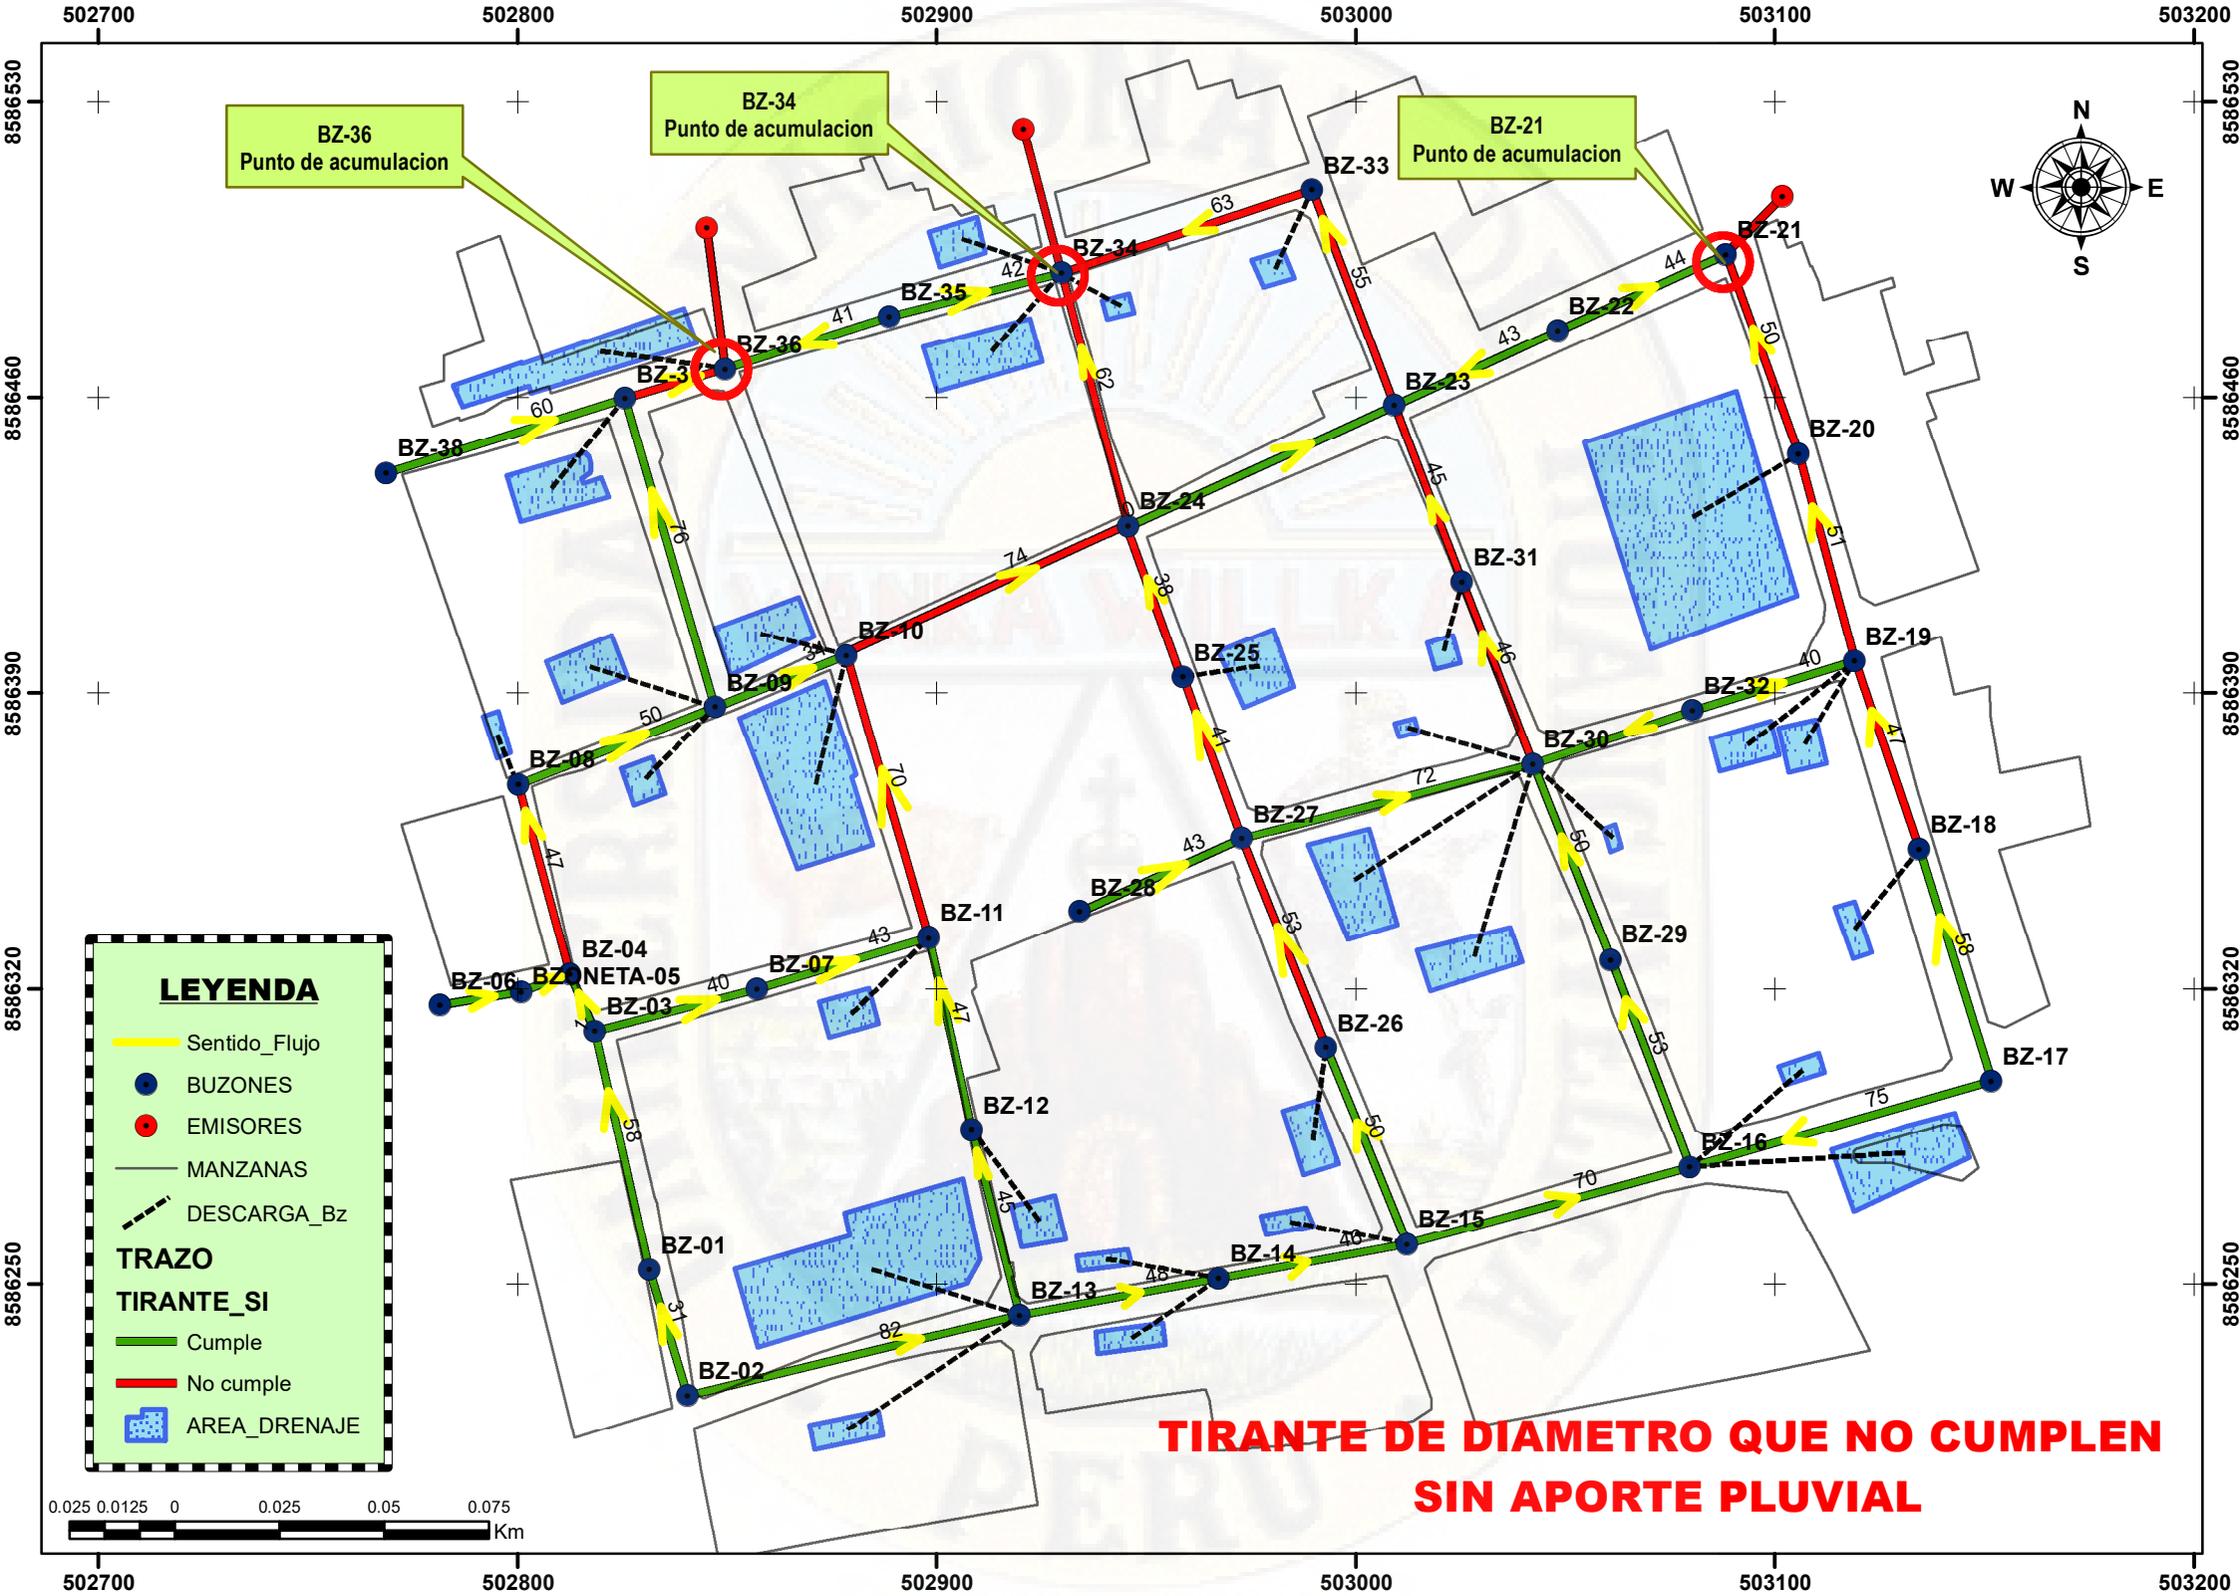
BZ-36
Punto de acumulacion

BZ-34
Punto de acumulacion

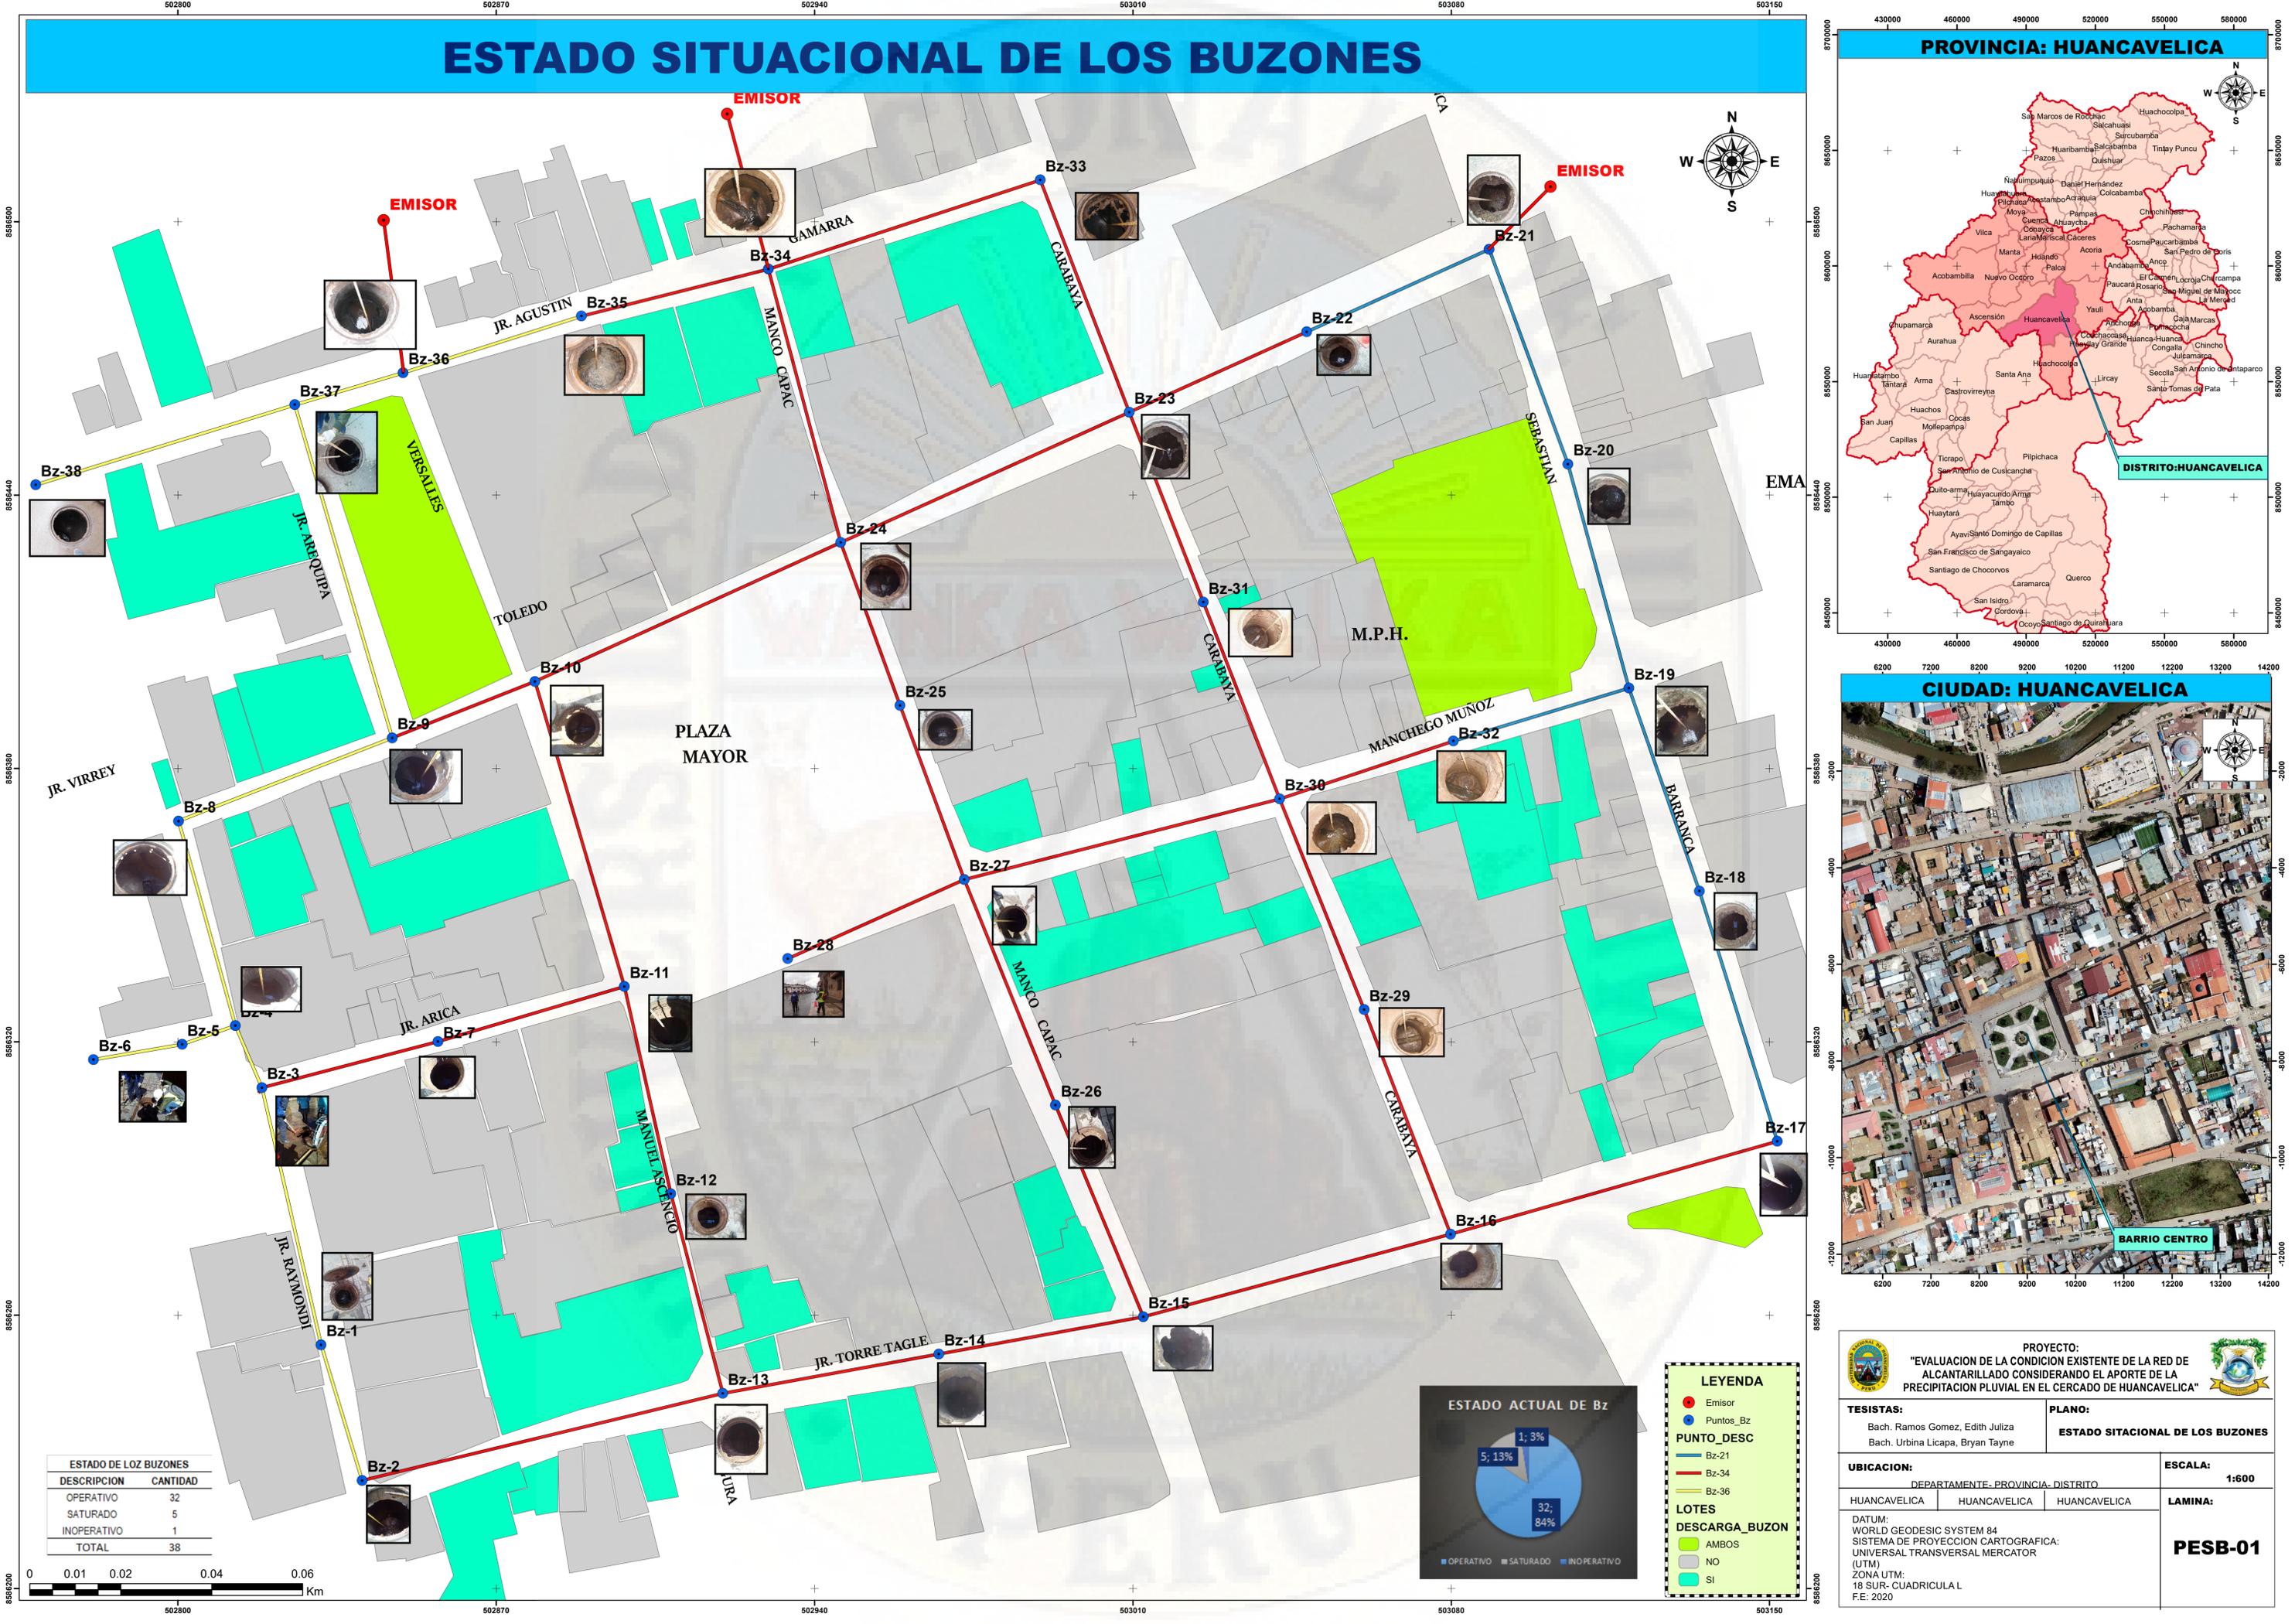
ESTADO SITUACIONAL DE LOS BUZONES

ESTADO DE LOS BUZONES	
DESCRIPCION	CANTIDAD
OPERATIVO	32
SATURADO	5
INOPERATIVO	1
TOTAL	38
