FACULTAD DE INGENIERIA DE MINAS CIVIL AMBIENTAL

ESCUELA PROFESIONAL DE INGENIERIA MINAS

OPTIMIZACIÓN DE LA VIDA ÚTIL DE LOS ACEROS DE  
PERFORACIÓN PARA LA REDUCCIÓN DE COSTOS EN MINA  
SAN VICENTE – CIA. SAN IGNACIO DE MOROCOCHA S.A.A.  
AÑO 2018

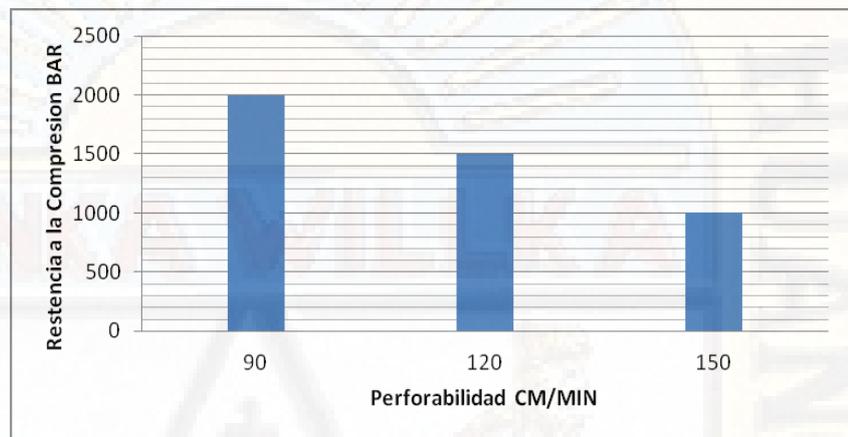
Gráfico 1: Perforabilidad vs resistencia

Como podemos visualizar en el diagrama de frecuencia de la velocidad de penetración con respecto a la resistencia a la compresión es inversamente proporcional.

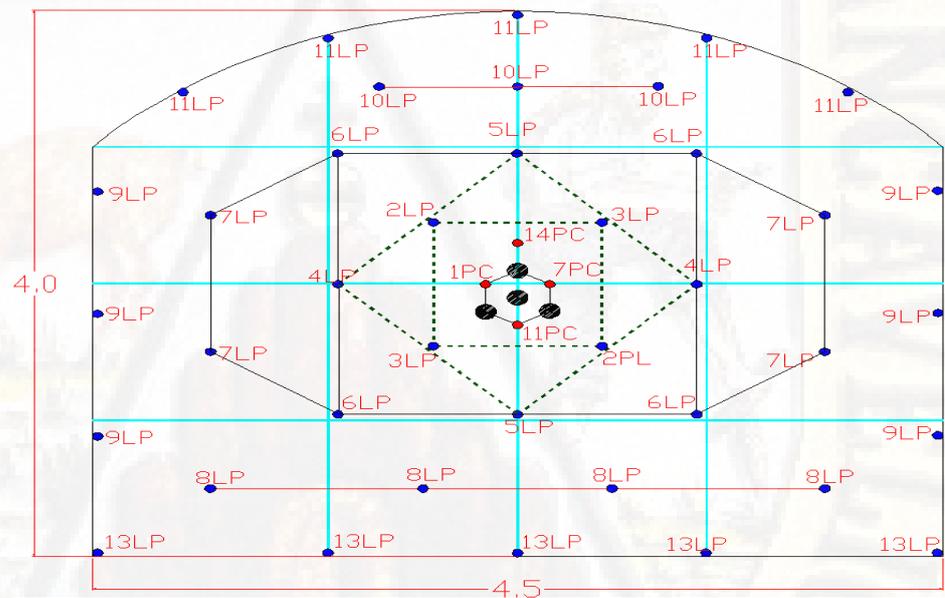
DESCRIPCIÓN	
Labor	Rampa 8090 (+)
Sección (m)	4.5 x 4.0
Nivel	1300
Area	71 S
PARAMETROS DE ROCA	
RMR	58
Clase	Regular
GSI	MF/R
Densidad	2.7
PARAMETROS DE PERFORACIÓN	
Ø broca (mm)	45
Ø rimador (mm)	100
Longitud de barreno (pies)	12
Eficiencia de Perforación (%)	95
Total de taldros	49

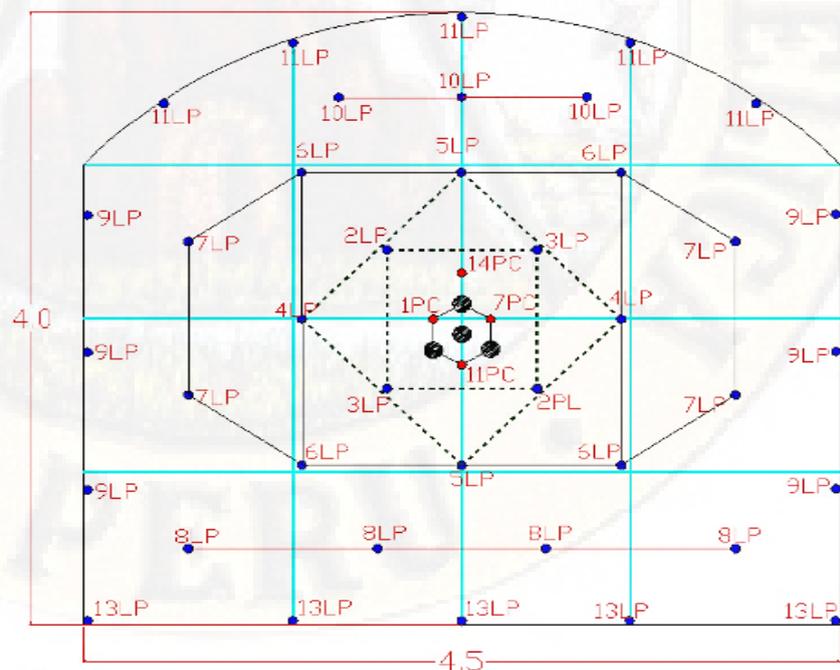
DESCRIPCIÓN	
Labor	Rampa 8010 (-)
Sección (m)	4.5 x 4.0
Nivel	1370
Area	17 S
PARAMETROS DE ROCA	
RMR	51
Clase	Regular
GSI	MF/R
Densidad	2.7
PARAMETROS DE PERFORACIÓN	
Ø broca (mm)	45
Ø rimador (mm)	100
Longitud de barreno (pies)	12
Eficiencia de Perforación (%)	95
Total de taldros	49

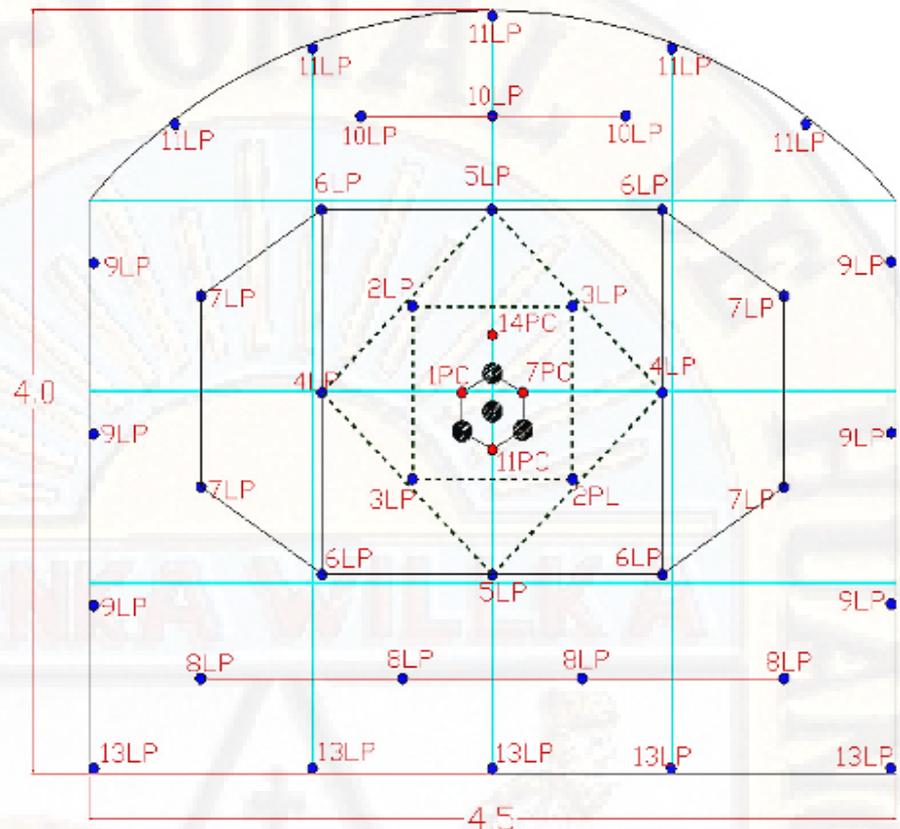
<b>DESCRIPCIÓN</b>	
Labor	Rampa 630 (-)
Sección (m)	4.5 x 4.0
Nivel	1430
Area	37
<b>PARAMETROS DE ROCA</b>	
RMR	55
Clase	Regular
GSI	MF/R
Densidad	2.7
<b>PARAMETROS DE PERFORACIÓN</b>	
Ø broca (mm)	45
Ø rimador (mm)	100
Longitud de barrenos (pies)	12
Eficiencia de Perforación (%)	95
Total de taldros	49

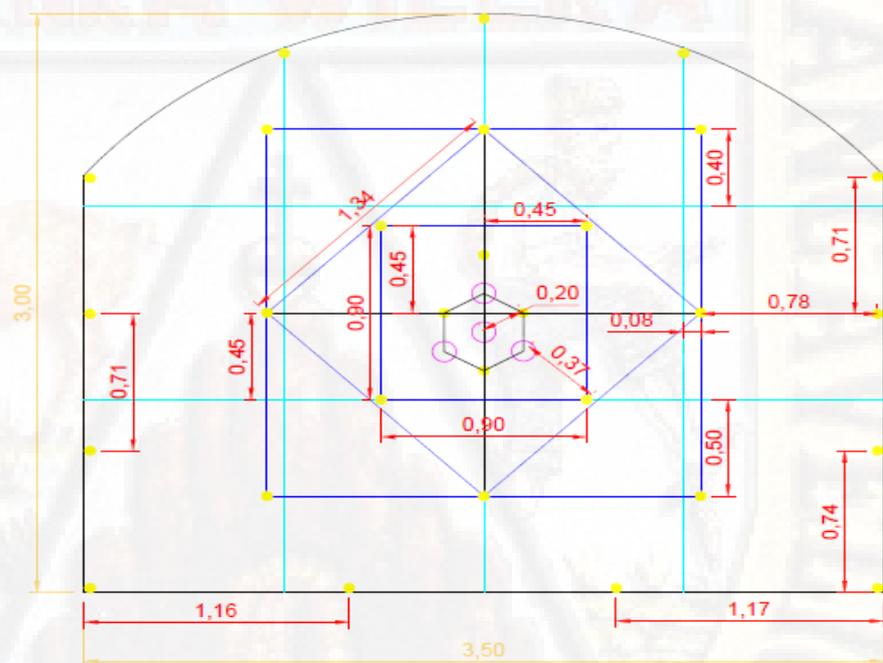
DESCRIPCIÓN	
Labor	Crucero 567 N
Sección (m)	3.5 x 3.0
Nivel	1515
Area	11
PARAMETROS DE ROCA	
RMR	53
Clase	Regular
GSI	MF/R
Densidad	2.7
PARAMETROS DE PERFORACIÓN	
Ø broca (mm)	45
Ø rimador (mm)	100
Longitud de barreno (pies)	12
Eficiencia de Perforación (%)	95
Total de taldros	33

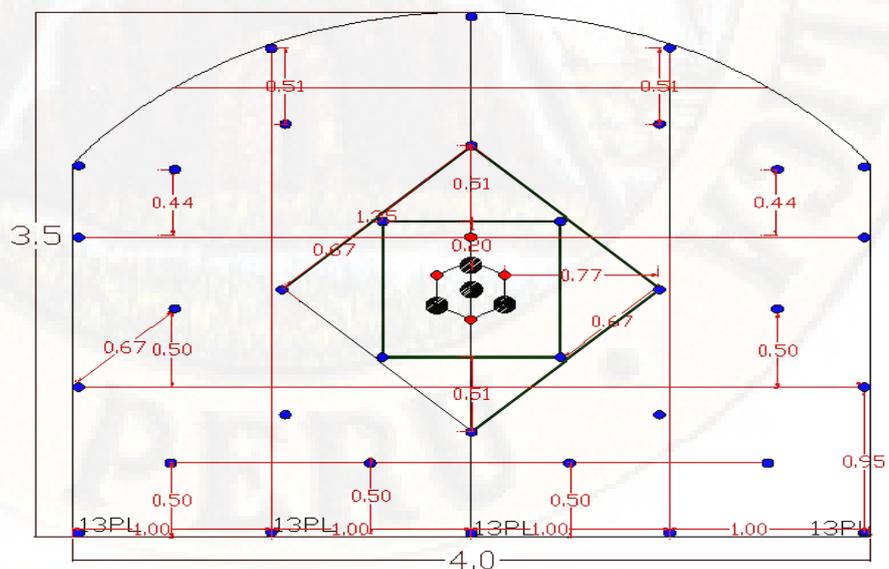
DESCRIPCIÓN	
Labor	Acceso 640 (+)
Sección (m)	4.0 x 3.5
Nivel	1430
Area	37
PARAMETROS DE ROCA	
RMR	56
Clase	Regular
GSI	MF/R
Densidad	2.7
PARAMETROS DE PERFORACIÓN	
Ø broca (mm)	45
Ø rimador (mm)	100
Longitud de barreno (pies)	12
Eficiencia de Perforación (%)	95
Total de taldros	42

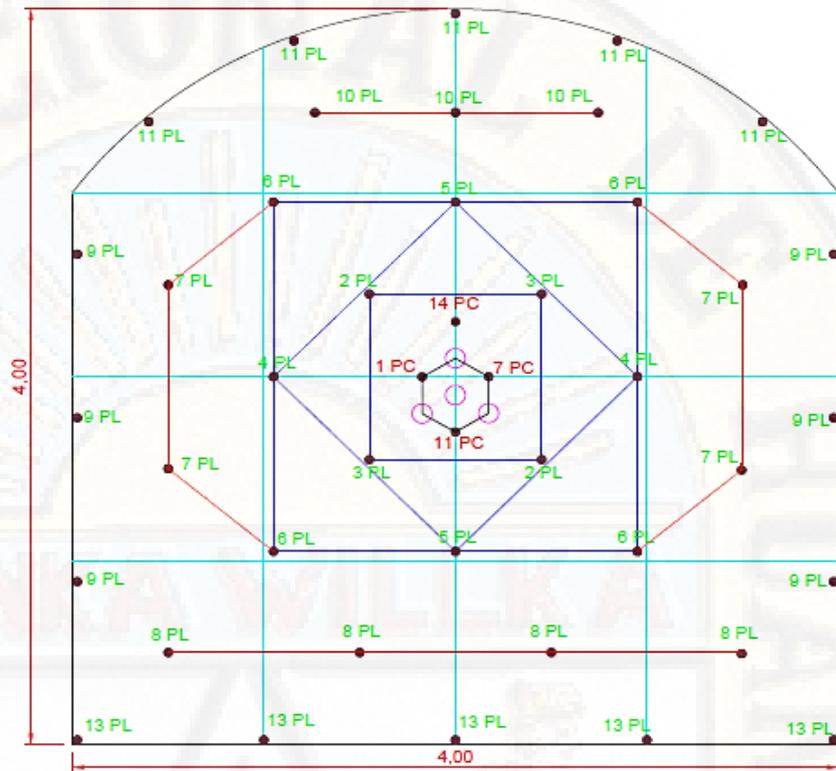
<b>DESCRIPCIÓN</b>	
Labor	Rampa975 (-)
Sección (m)	4.0 x 4.0
Nivel	1630
Area	23 S
<b>PARAMETROS DE ROCA</b>	
RMR	51
Clase	Regular
GSI	MF/R
Densidad	2.7
<b>PARAMETROS DE PERFORACIÓN</b>	
Ø broca (mm)	45
Ø rimador (mm)	100
Longitud de barreno (pies)	12
Eficiencia de Perforación (%)	95
Total de taldros	47

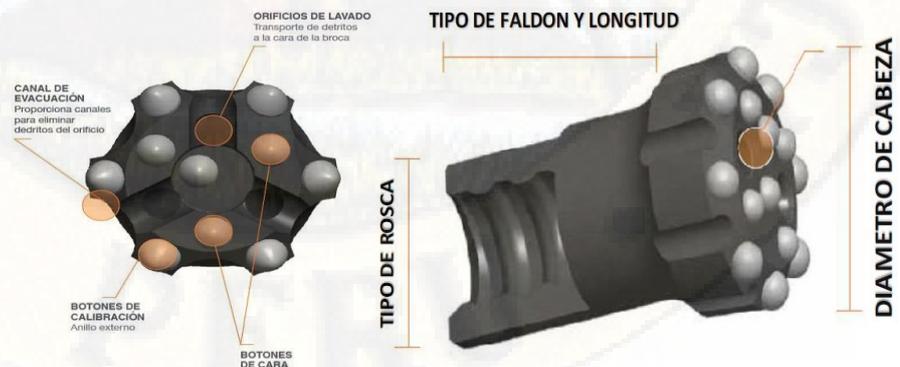
Imagen 1. Descripción y partes de una broca de perforación.

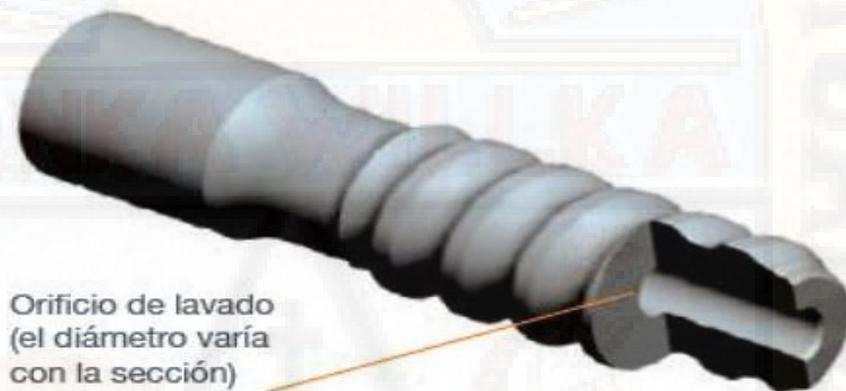
- b) **Barras:** Son aquellas empleadas para transferir energía rotacional y de percusión a las brocas de perforación y así lograr perforar el macizo rocoso, brindándole una longitud adicional para el avance en el minado. En este caso empleamos barras de perforación de 12 pies tipo hexagonales, hilo tipo cuerda, usado para taladros de paso único de la marca BOART LONG YEAR.

Imagen 2. Descripción y partes de una barra de perforación.

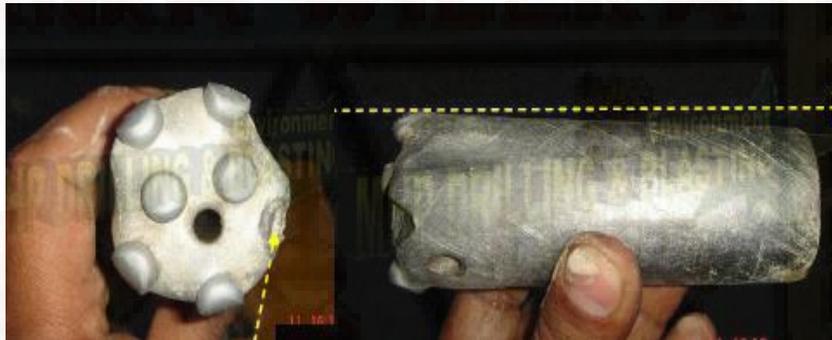
Fotografía 1. Desgaste de las brocas de perforación por uso.

Es necesario conocer el comportamiento de la broca de perforación en distintos terrenos ya que la calidad del macizo rocoso es anisotrópico, por ello se brinda el aporte necesario y las consideraciones técnicas en cuanto a las presiones que varían en función a la calidad del terreno, con ello se garantiza la perforación y la vida útil.

- No se afila la broca por falta de personal capacitado y asignado a este trabajo.
- Falta de control en la entrega de brocas a operadores jumbo.
- Presiones de trabajo y RPM de equipos jumbo deficientes.
- Centralizadores de equipos jumbo en mal estado o inexistentes.

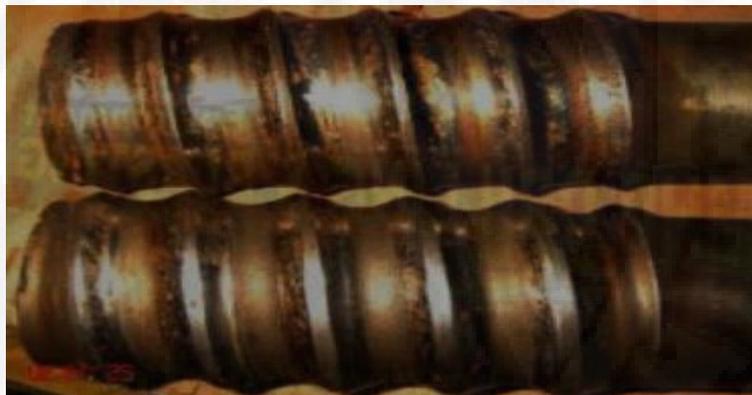
Fotografía 2. Desgaste habitual de las barras de perforación.

El uso inadecuado de este elemento reduce su vida útil, al trabajar con presiones y RPM deficiente se ve sometido a un esfuerzo distinto al que se enfrenta con el terreno, se generan pandeamientos excesivos y con ellos una rotura. Por ello la asesoría de un personal calificado y cuyas apreciaciones técnicas relacionados a la mejora son importantes.

- Deficiente uso y manipuleo de las barras.
- Falta de control en el cambio de barra.
- RPM deficiente de equipos jumbo.
- Centralizadores de equipos jumbo en mal estado o inexistentes.

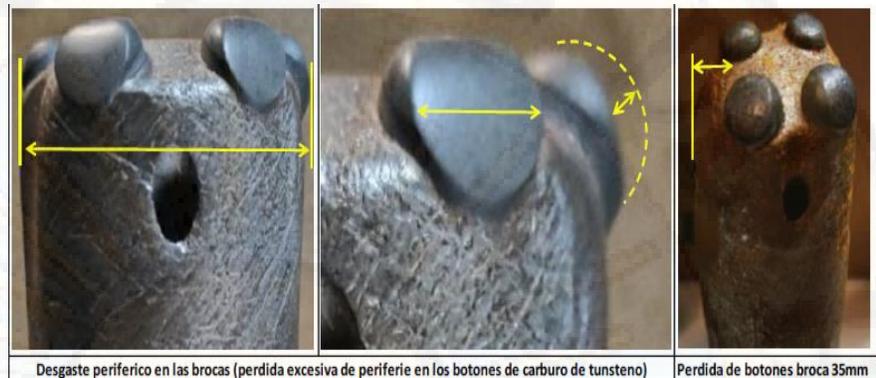
- Las brocas de perforación presentan desgastes excesivos de la periferia por excesiva revolución. (mayor presencia en brocas de 45mm generando sobrecarga en la columna de perforación).
- Desgaste excesivo de los perfiles (hexagonal) de la barra de perforación. Con los perfiles gastados la barra tiene la tendencia de ser más flexible ocasionando que los taladros se desvíen.
- En las brocas de 35mm (sostenimiento) se presentan fracturas del inserto periférico y frontal por excesiva RPM. Ya que no se puede realizar un buen emboquillado.

Fotografía 3. Desgaste periférico y botones de las brocas de perforación.

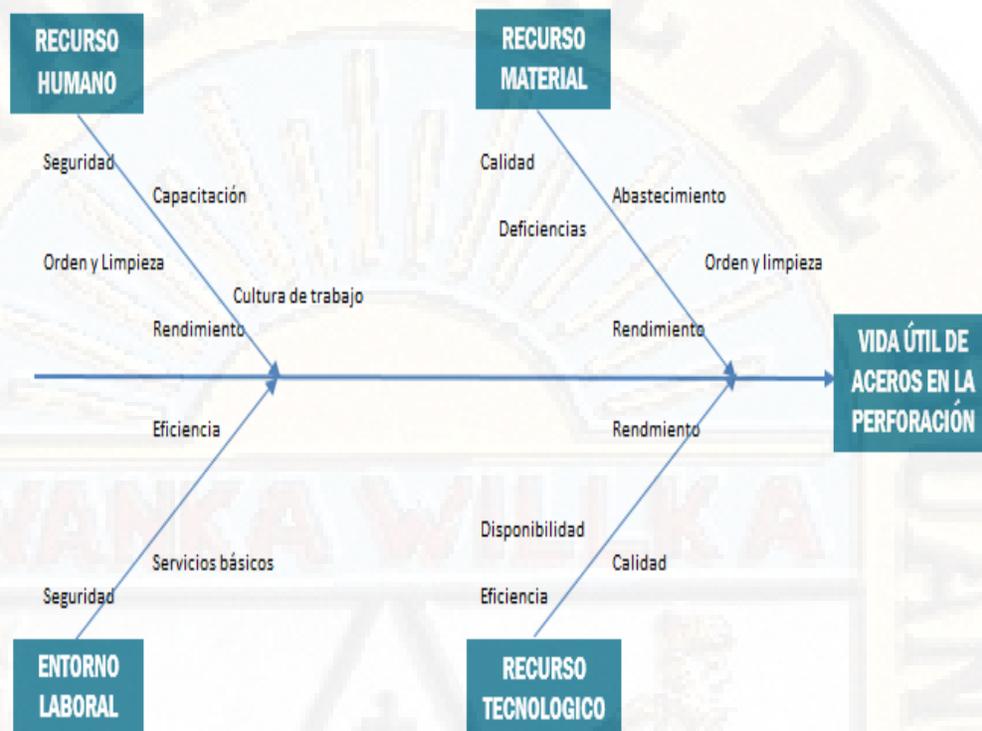
Imagen 3. Diagrama Ishikawa de causa y efecto de la vida útil de los aceros de perforación.

- **RECURSO HUMANO:** Causa deficiente rendimiento, por falta de capacitación en el uso de adecuado de los aceros de perforación y aspectos técnicos de los aceros.
- **RECURSO MATERIAL:** Causa deficiente rendimiento, por falta de afilado de brocas de perforación.
- **RECURSO TECNOLÓGICO:** Causa deficiente rendimiento, por falta de capacitación a operadores de equipos, RPM y presiones de trabajo inadecuadas.
- **ENTORNO LABORAL** Causa deficiente rendimiento, por falta de recomendación geomecánica de calidad de terreno.

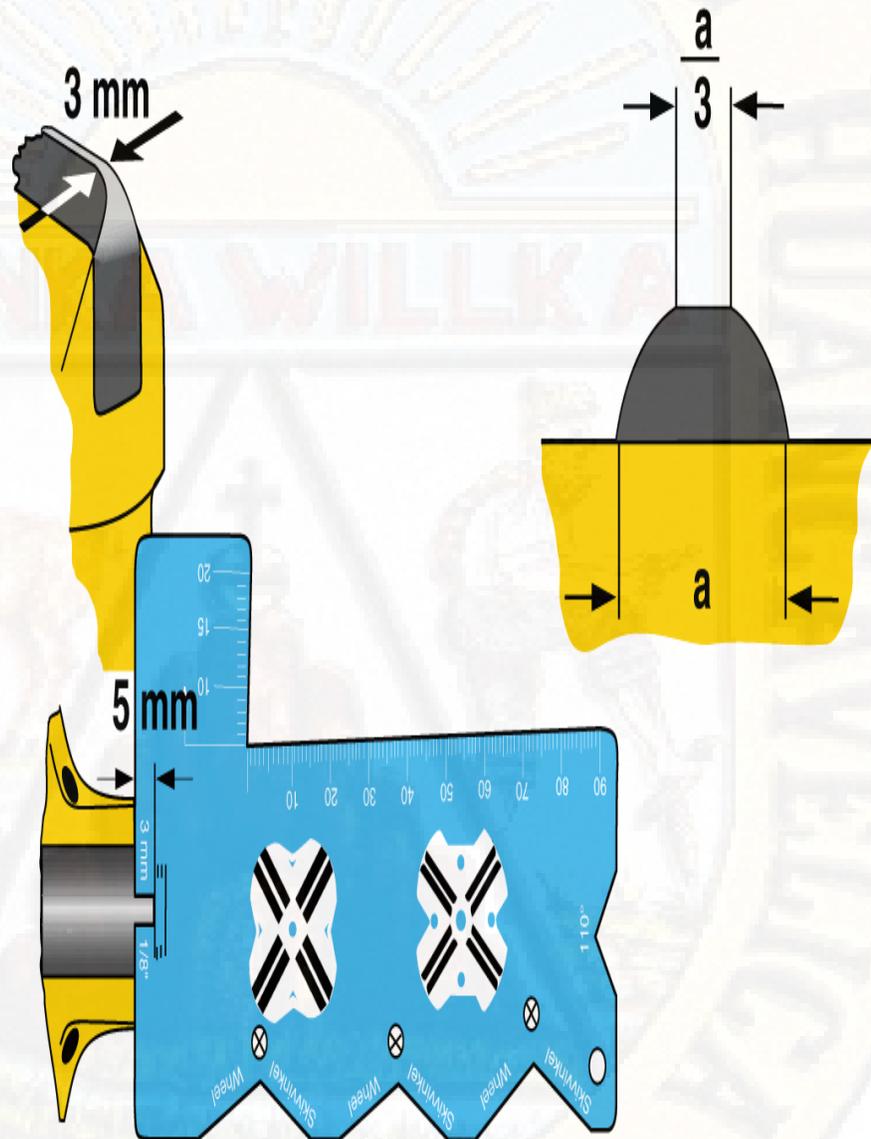
Imagen 4: Especificaciones del desgaste de broca (Sandvik)

- Se requiere de un seguimiento de desgaste por tipo de roca para identificar el intervalo de afilado en las brocas de perforación. (considerando el desgaste del inserto a  $\frac{1}{3}$ ).

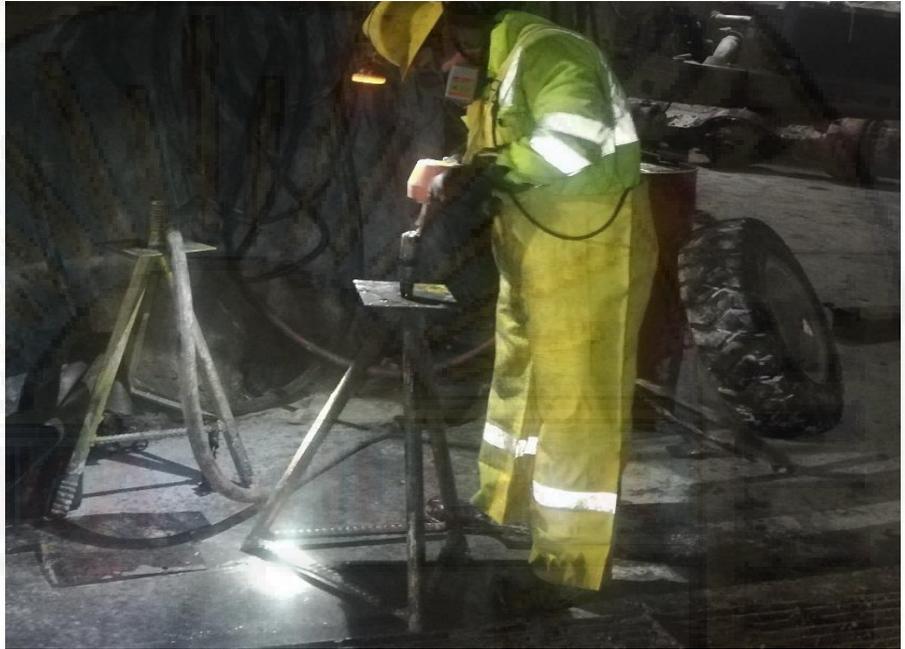
Fotografía 4. Afilado practico del personal capacitado

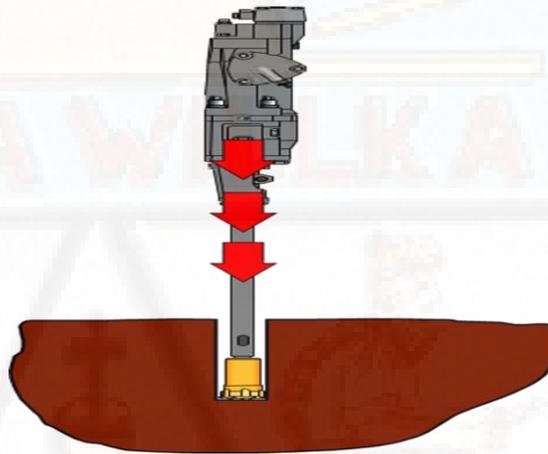
Imagen 5: Percusión de una perforadora

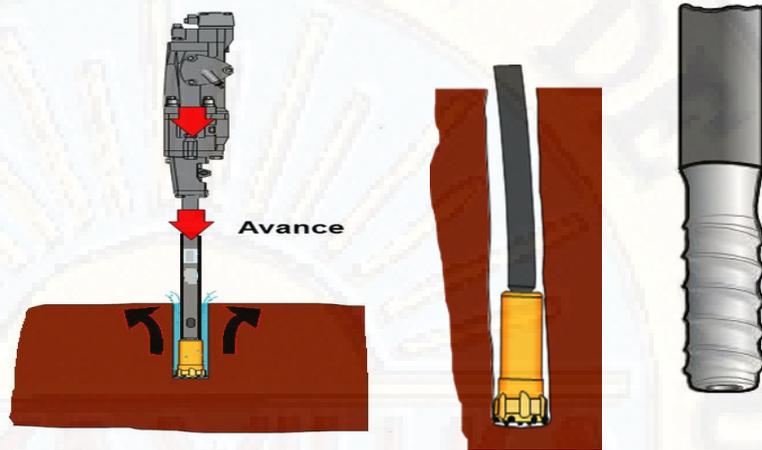
Imagen 6: Avance a un presión adecuada

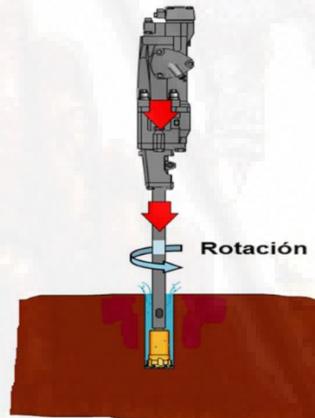
Imagen 7: Rotación adecuada de la perforadora

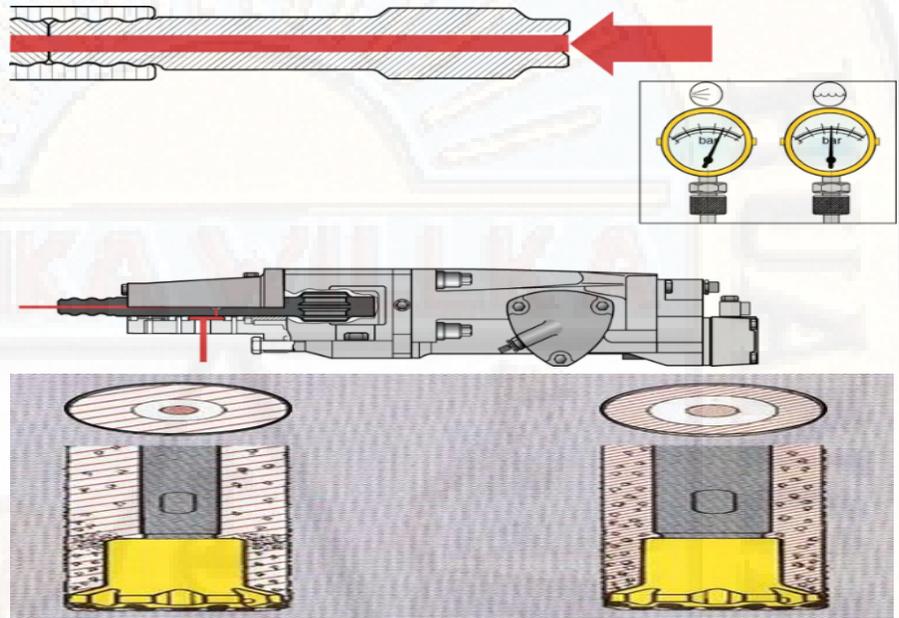
Imagen 8: Barrido adecuado

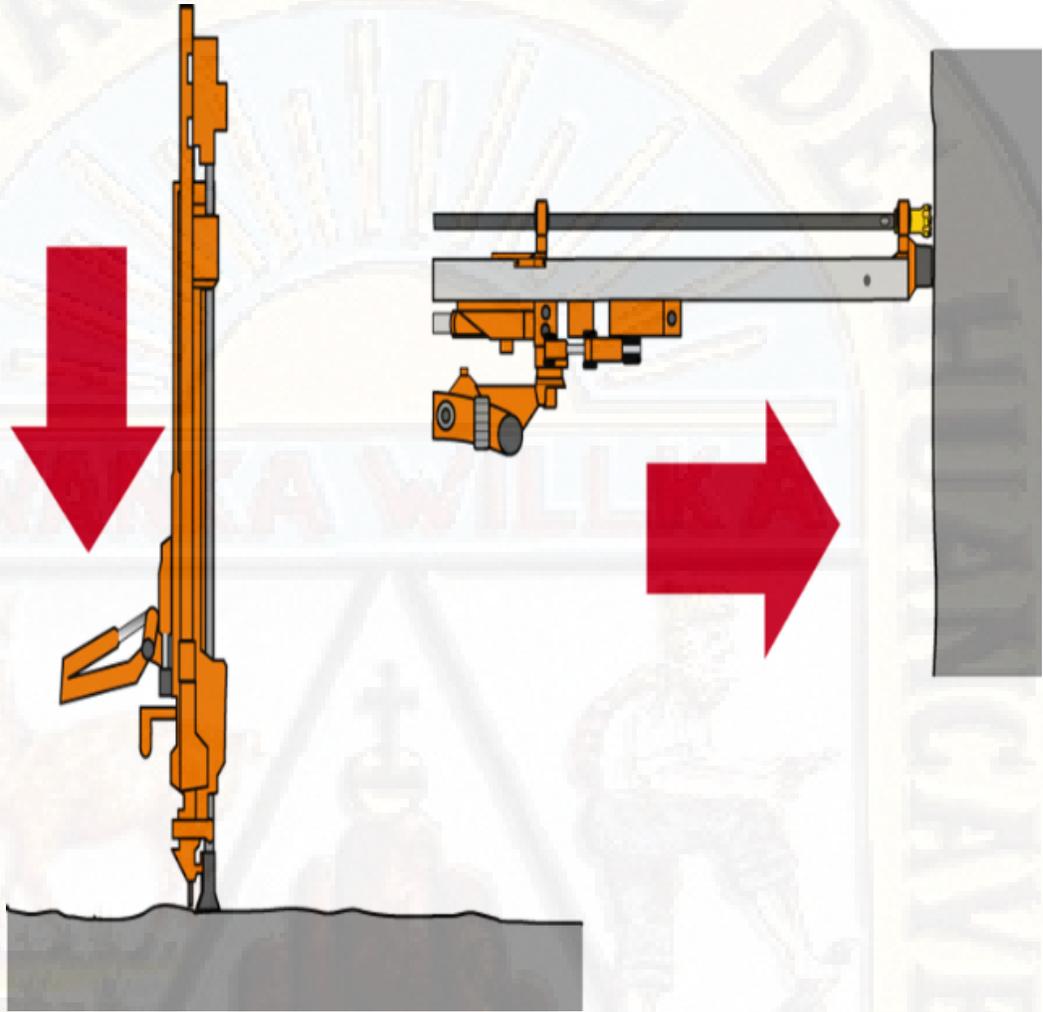
Imagen 9: El posicionamiento adecuado

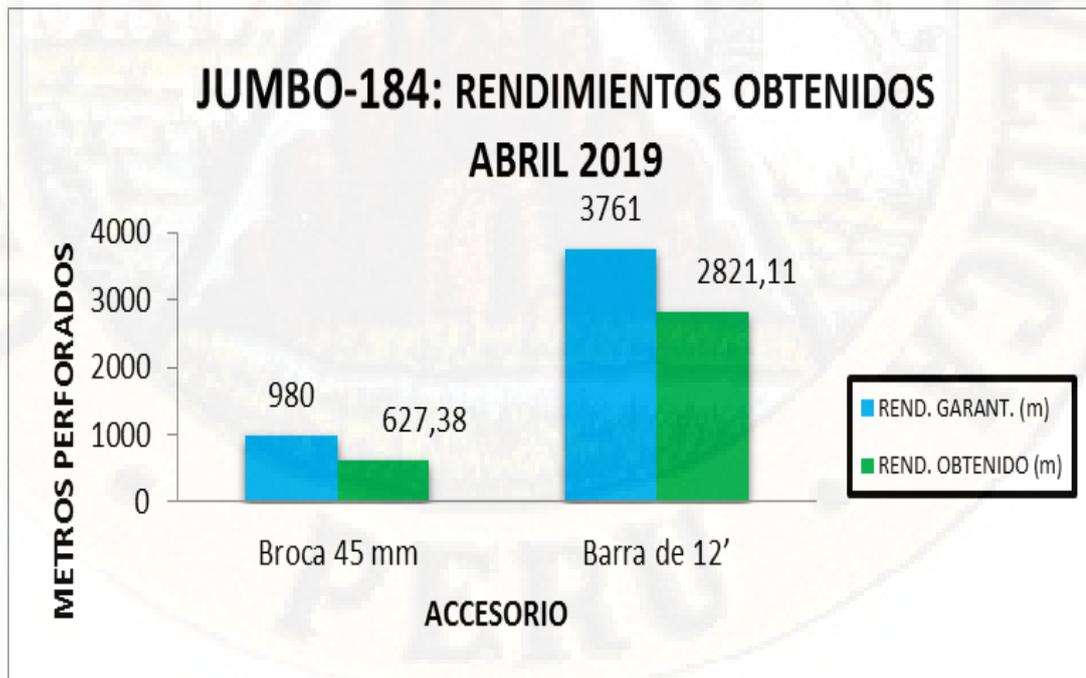
Gráfico 2: Rendimiento de jumbo 184

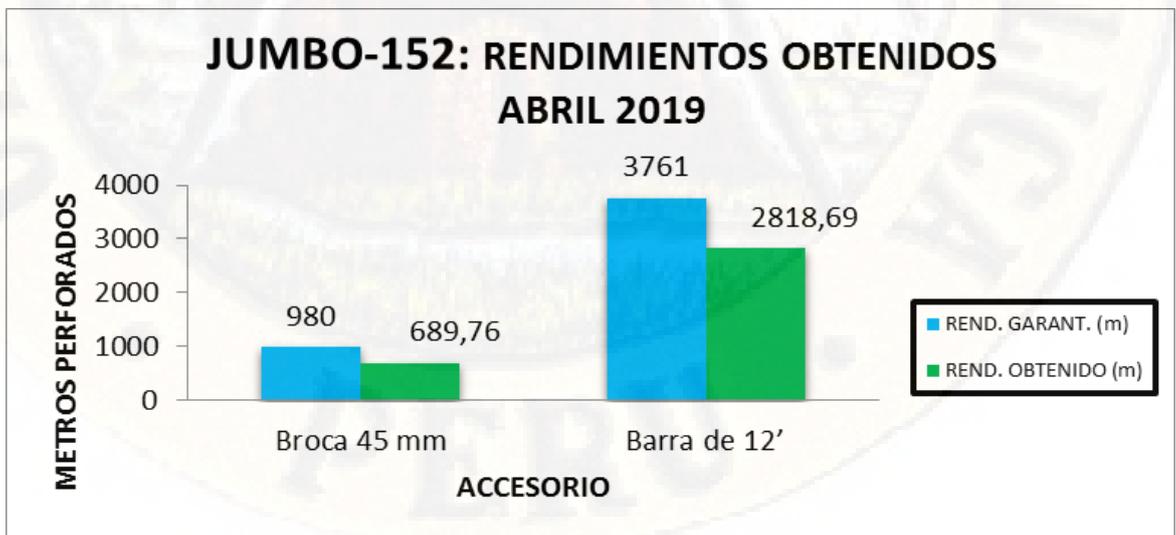
Gráfico 3: Rendimiento de jumbo 152

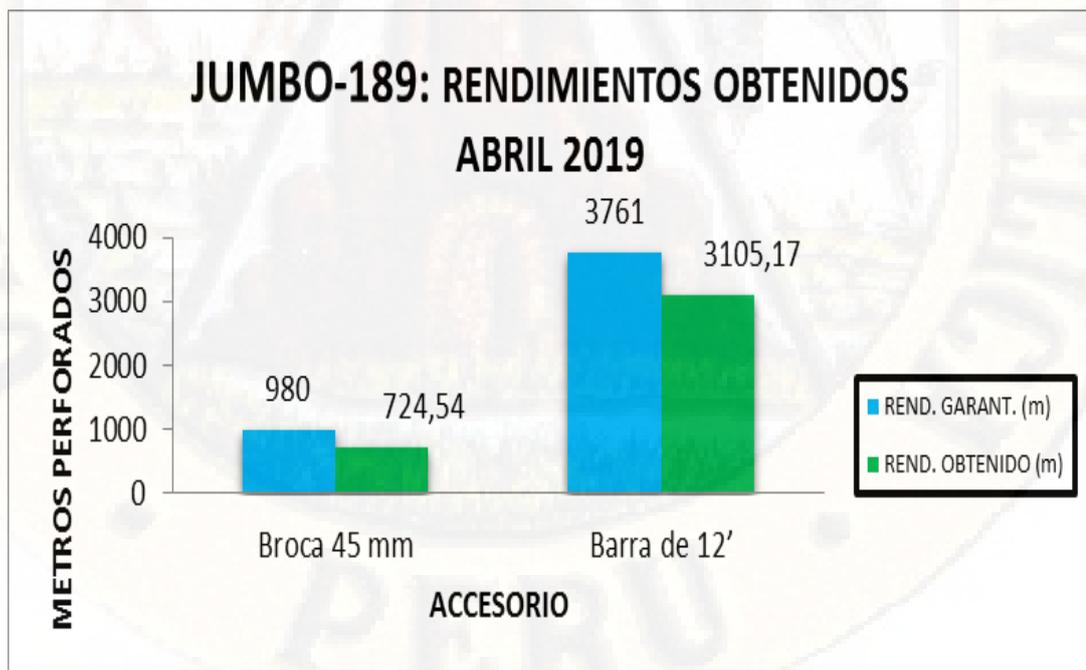
Gráfico 4: Rendimiento de jumbo 189

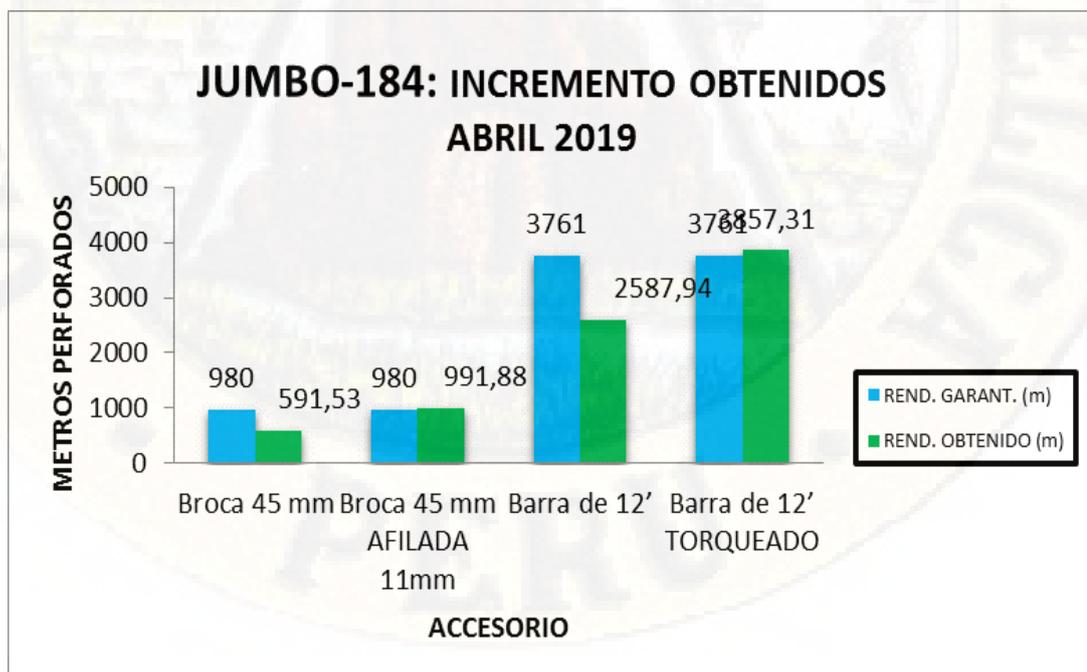
Gráfico 5: Incremento obtenido JUMBO 184

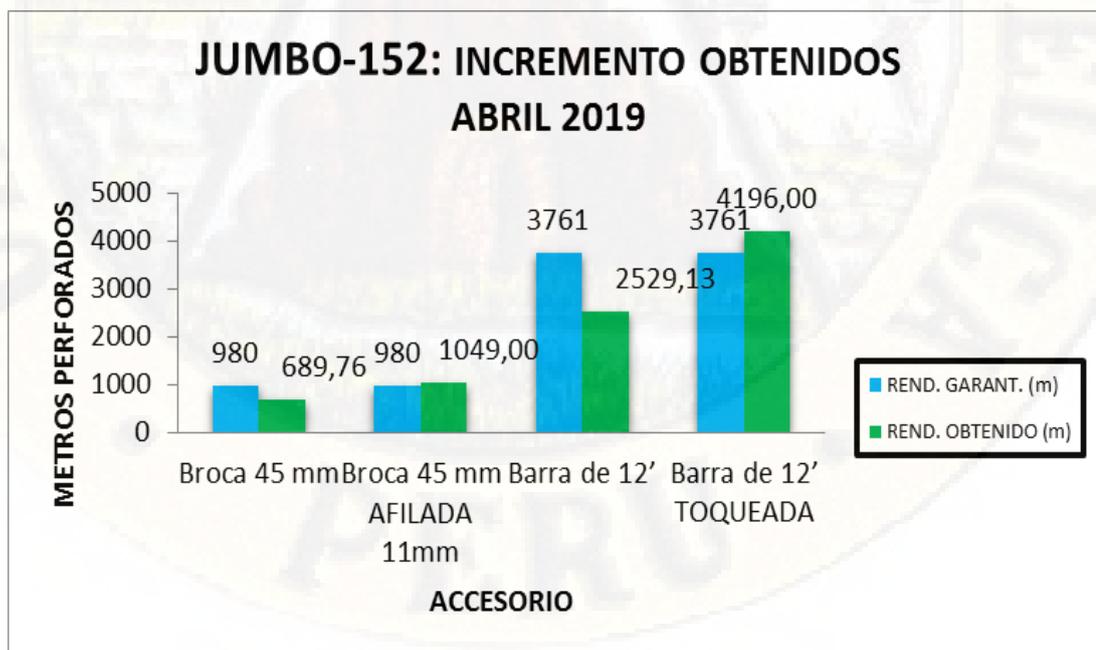
Gráfico 6: Incremento obtenido JUMBO 152

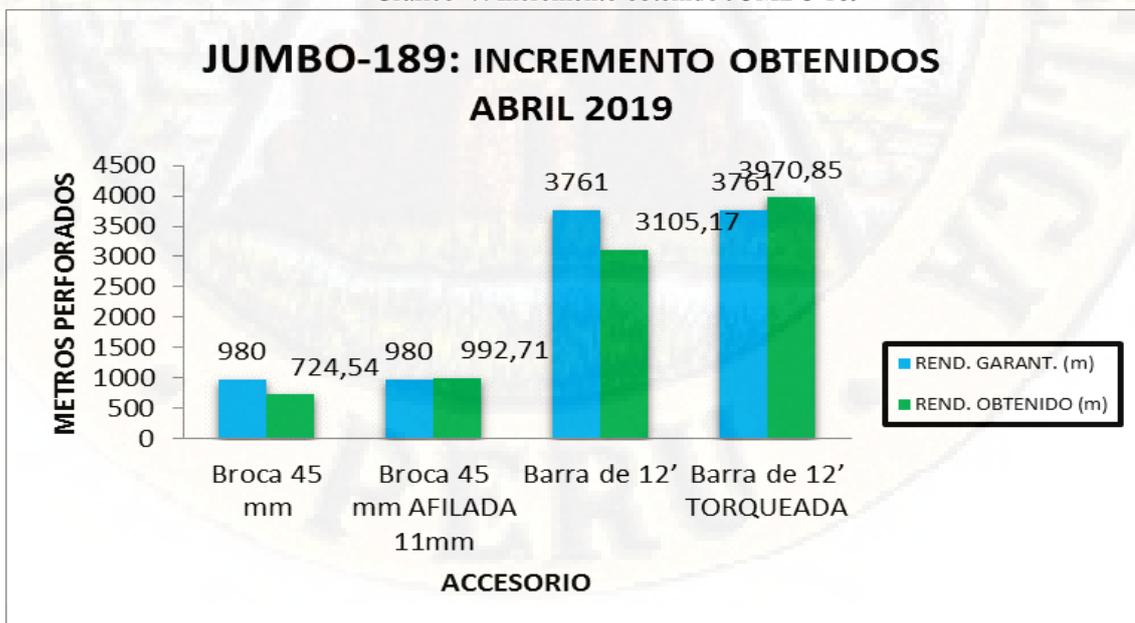
Gráfico 7: Incremento obtenido JUMBO 189

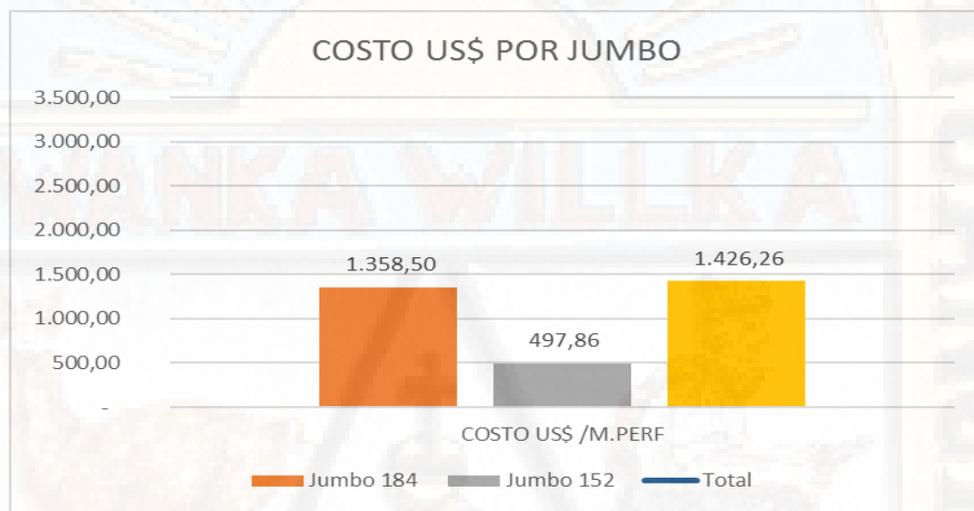
Gráfico 8: Costo de metro perforado con jumbo inicial

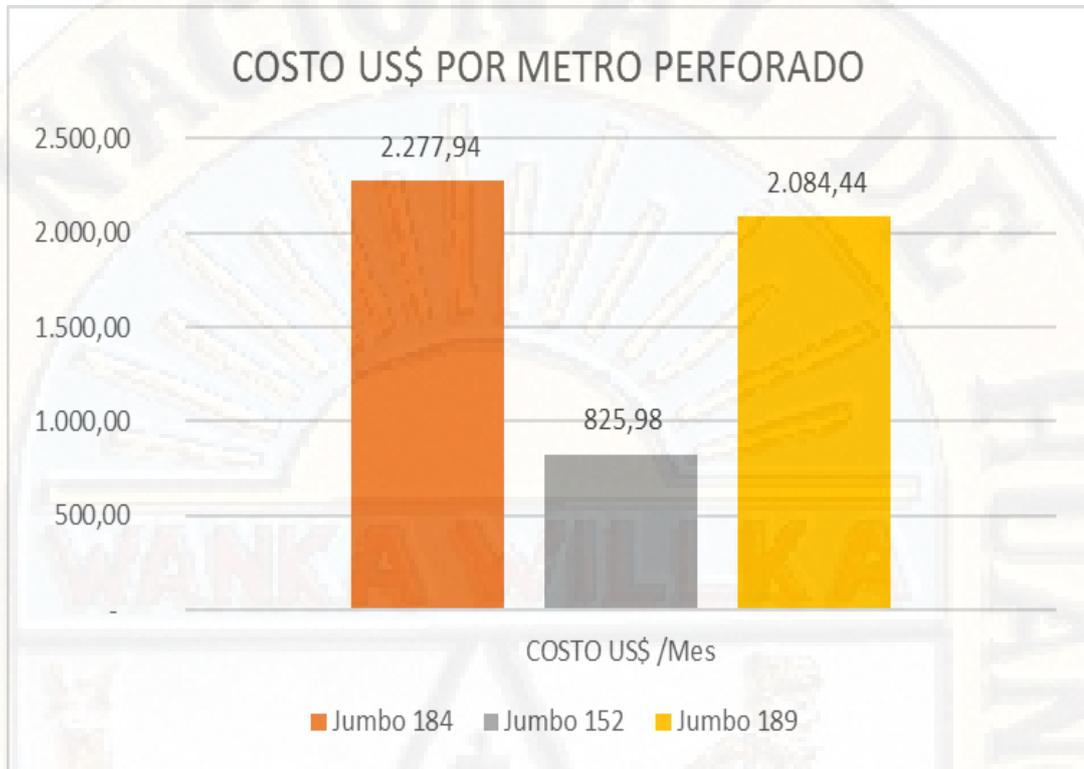
Gráfico 9: Costo de metro perforado con jumbo final

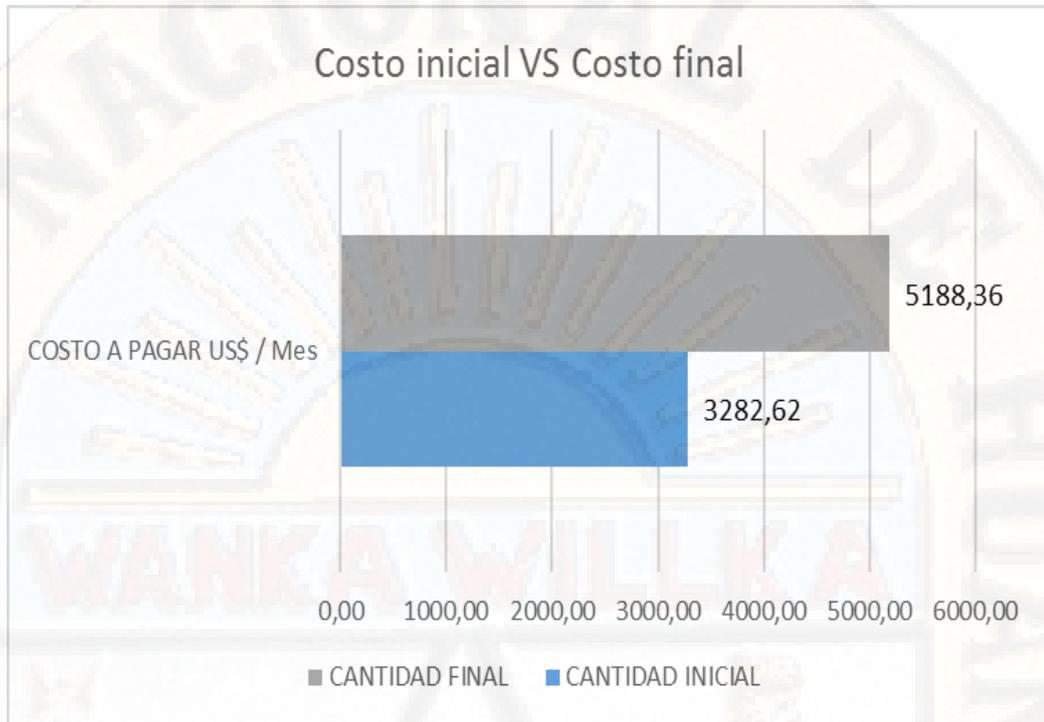
Gráfico 10: Rendimiento calculado en metros perforados

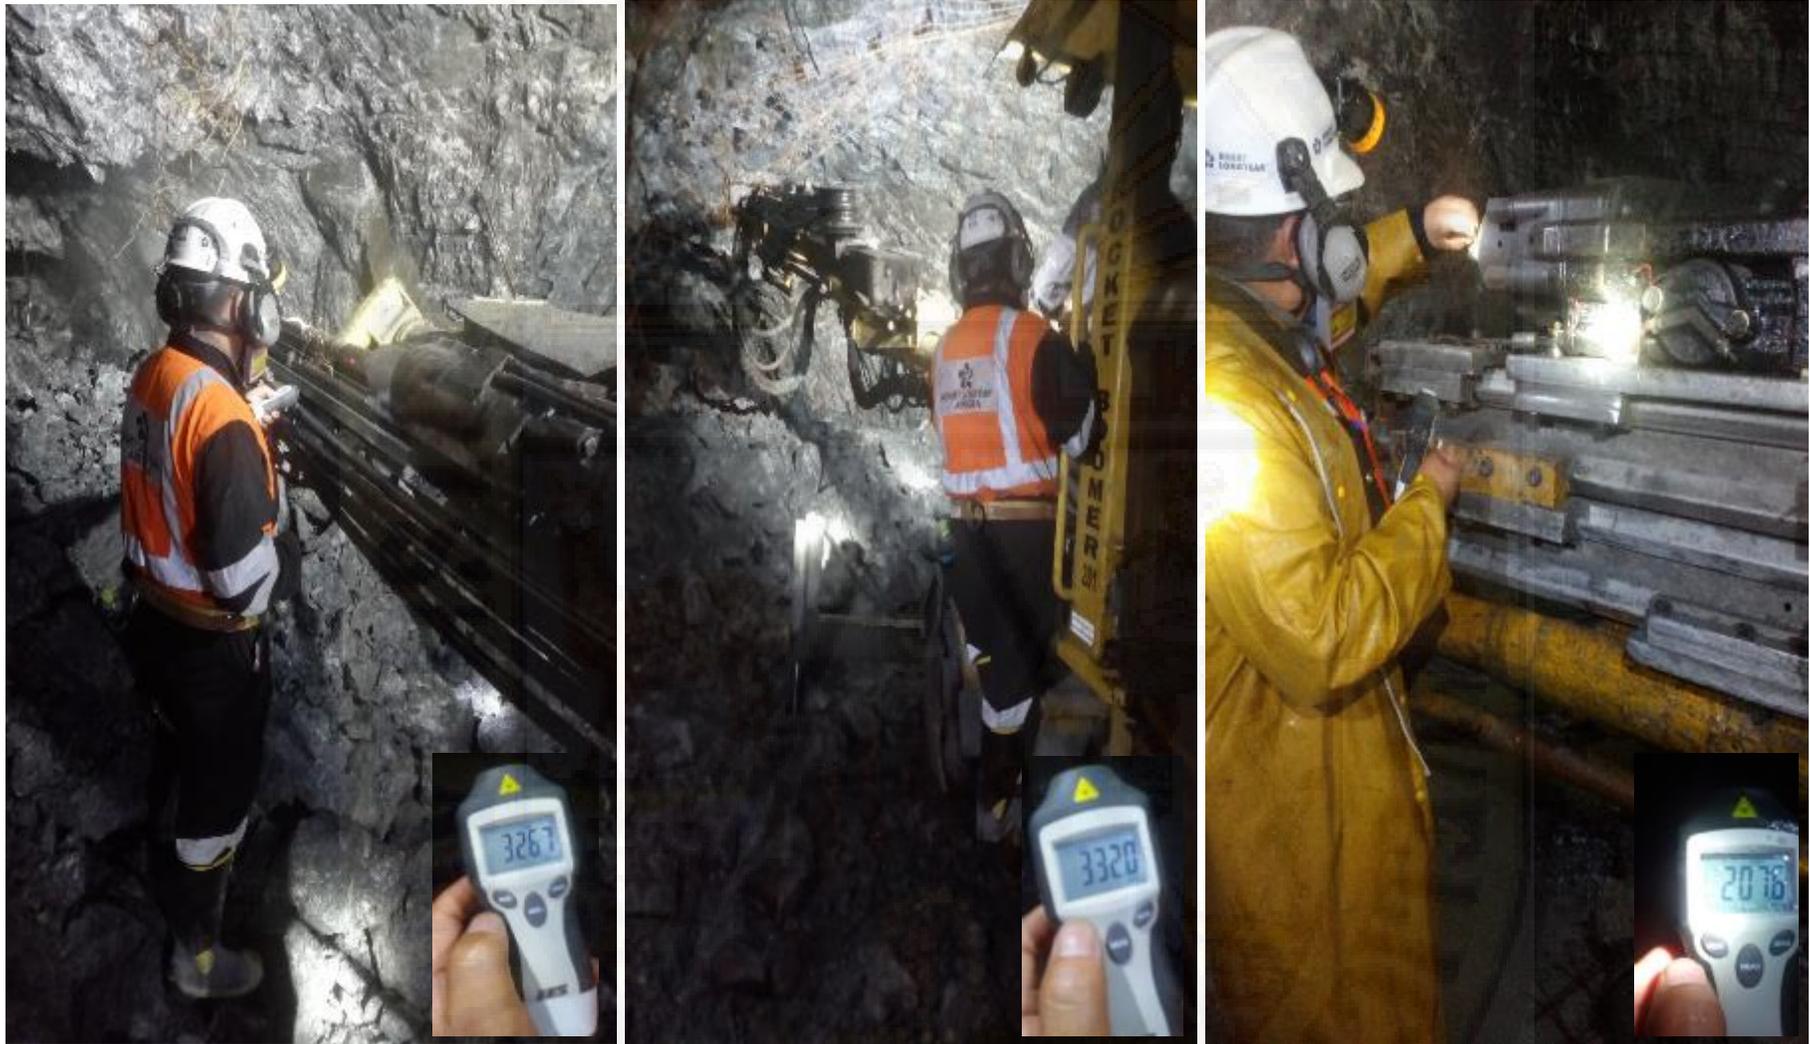
Imagen 15. Control de rendimiento de perforación Acceso 640 (+).

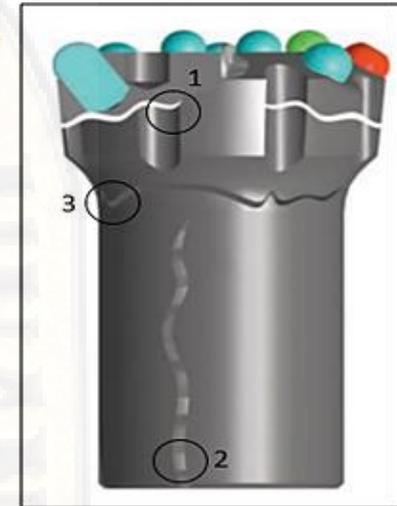
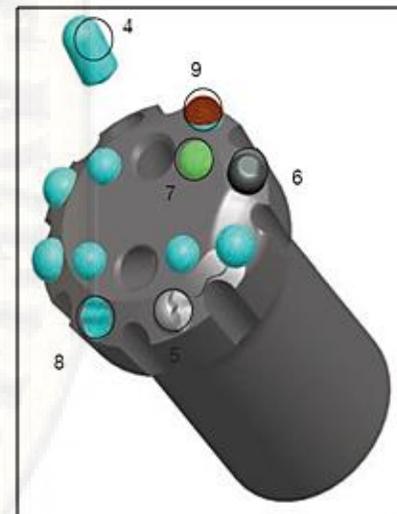
FALLA	CAUSA PROBLABLE	MEDIDAS RECOMENDADAS
POSICIÓN - 1 Lavado del cuerpo	i) Achique inadecuado	i) Verificar para asegurarse de que se emplee la descarga máxima disponible. Si el achique parece ser inadecuado, intente limpiar los orificios completamente después de perforar cada longitud del acero. La perforación continua con un pobre achique desgastará excesivamente los cuerpos de las brocas
	ii) Perforación y limpieza excesiva del hoyo en material suelto y fracturado	ii) No use brocas en estas aplicaciones. Usar brocas que se acerquen al final de su vida útil. Las brocas con botones faltantes inadecuados para la perforación regular pueden ser adecuados para condiciones de suelo blando o irregular
POSICIÓN - 2 Faldón partido	i) Broca floja en la barra	i) No enganche la percusión hasta que la broca esté asentada en la barra
	ii) Martillar en la broca para romper la conexión	ii) Aflojar la broca mientras está sentada firmemente en la cara o en la parte inferior del orificio

POSICIÓN - 3 Escumir	i) Par de fuerza de alta rotación aplicada a la broca estancada	i) Aplique una cantidad mínima de presión de martillo para liberar la broca antes de aumentar las presiones de rotación
	ii) Corrosión	ii) Inspeccionar el casquillo del hilo para detectar picaduras y óxido
	iii) Romper la conexión martillando en la broca	iii) Aflojar la broca mientras está sentada firmemente en la cara o en la parte inferior del orificio

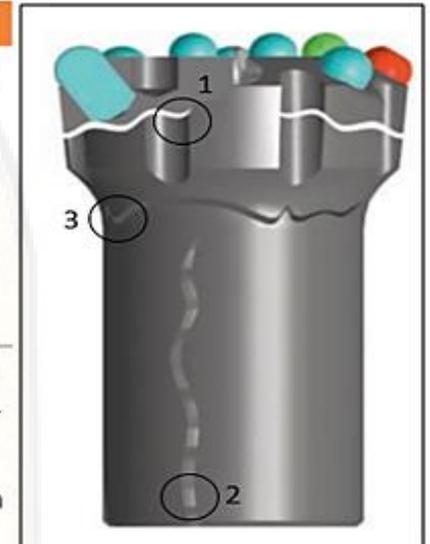
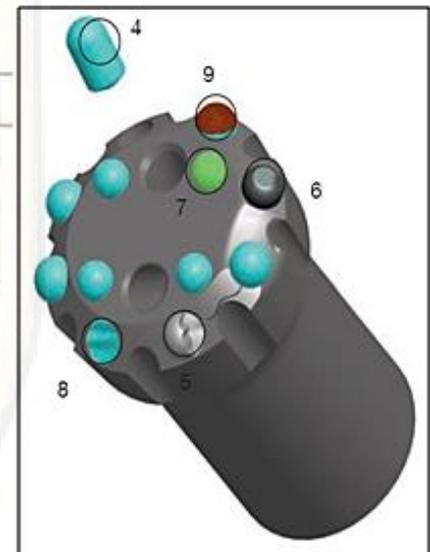
FALLA	CAUSA PROBLEMA	MEDIDAS RECOMENDADAS
POSICIÓN - 4 Botón del calibrador perdido	i) Fuego seco	i) No activar la percusión completa a menos que las brocas estén firmemente asentadas contra el material sólido. Utilice percusiones reducidas cuando esté maquinando en superficies irregulares si las brocas cuelgan en el orificio y cuando se hace girar la cuerda de perforación para aflojar las conexiones
	ii) Excesiva reducción del cuerpo de la broca debido a la erosión causada por un enjuague deficiente o una excesiva abrasión del cuerpo de la broca	ii) Asegurarse de que los recortes de perforación estén adecuadamente rescatados. Evitar taladrar en material roto y fracturado donde se requiera una limpieza excesiva del hoyo o una perforación posterior. Eliminar solo la cantidad de cuerpo requerida para restablecer la protrusión correcta del botón durante el rectificado
	iii) Escalar con broca	iii) Use las herramientas de escalado adecuadas

iv) Interferencia demasiado baja cuando el botón se ajusta	iv) Reenviar para el análisis
POSICIÓN - 5 Botones rotos	i) Sobre perforación	i) ¡El 90% de todas las fallas de los botones son el resultado directo de continuar perforando con un desgaste excesivo en los botones! Retirar y revisar las brocas una vez que el desgaste de cualquier botón alcance 1/3 del diámetro del botón de la cara. Restaurar el perfil del botón y la protuberancia como se recomienda en la guía de afilado de brocas antes de continuar el uso

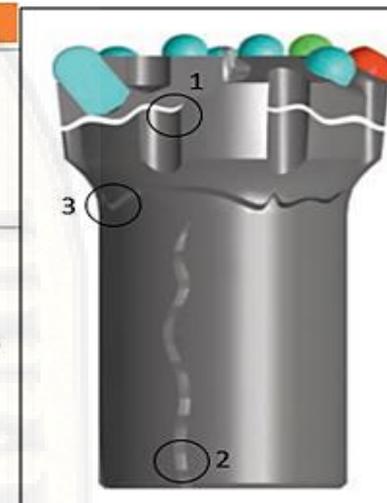
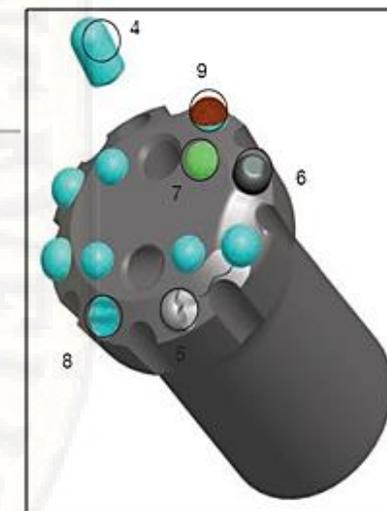
FALLA	CAUSA PROBLABLE	MEDIDAS RECOMENDADAS
<b>POSICIÓN - 5</b> <b>Botones rotos</b>	ii) Perforación en metal	ii) Incluso los nuevos botones se romperán al encontrarse con material extraño como acero, barras, fierro estriado o cualquier otro metal atrapado en la roca.
	iii) Rotación fuerte en orificios de menor tamaño, en material roto o a través de huecos en la roca	iii) Verificar que los diámetros de las brocas sean más pequeñas que el orificio antes de intentar limpiar o profundizar un orificio en estas condiciones. No fuerce las brocas si ocurre un atasco. Retraer hasta que gire libremente y avanzar lentamente con rotación moderada. Si esto falla, use una broca desechada o amole los botones de la broca para reducir el diámetro lo suficiente como para pasar o eliminar la obstrucción.
	iv) Fatiga de la "piel de serpiente" por la perforación prolongada en material no abrasivo	iv) Perforación excesiva en material suave no abrasivo deja una superficie brillante en los botones. Bajo ampliación, normalmente se puede encontrar una red de grietas microscópicas. Inspeccionar regularmente las brocas y vuelva a perfilar los botones para eliminar estas grietas de la superficie de los carburos una vez que la piel de los carburos comience a mostrar
