FACULTAD DE INGENIERIA DE MINAS CIVIL AMBIENTAL

ESCUELA PROFESIONAL DE INGENIERIA MINAS

OPTIMIZACIÓN DE LA VIDA ÚTIL DE LOS ACEROS DE  
PERFORACIÓN PARA LA REDUCCIÓN DE COSTOS EN MINA  
SAN VICENTE – CIA. SAN IGNACIO DE MOROCOCHA S.A.A.  
AÑO 2018

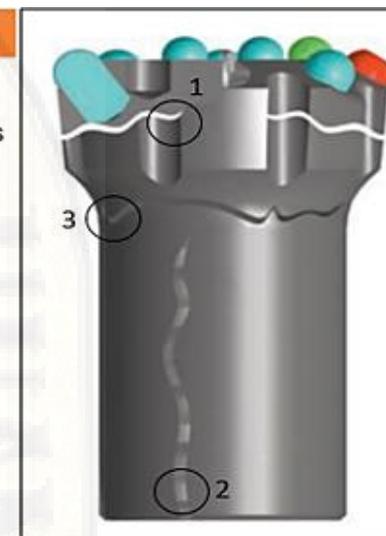
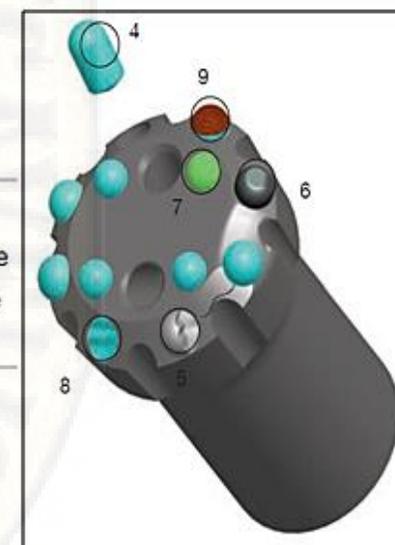
FALLA	CAUSA PROBLABLE	MEDIDAS RECOMENDADAS
<p><b>POSICIÓN - 6</b></p> <p>Los botones esquilados encima o debajo del cuerpo de la broca</p>	<p>i) Rotación contundente contra intrusiones, en material roto o a través de vacíos en la roca</p>	<p>i) Rotación brusca y estancamiento indica obstrucciones en el orificio. No forzar las barras si esto ocurre. Retractor la cuerda hasta que se restablezca la rotación libre. Luego avanzar lentamente con rotaciones moderadas hasta que se pase o elimine el obstáculo. Si esto falla, utilizar brocas desechadas, una broca de diámetro más pequeño o amole los botones del calibre de la broca para reducir el diámetro lo suficiente como para pasar o eliminar la obstrucción.</p>
	<p>ii) Mala colocación del collar</p>	<p>ii) Primero, asegurarse de que el mástil esté seguro. Arrancar el collar y luego presión total una vez que la broca esté incrustada 300 mm (12.0 ") en la roca</p>

<p>iii) Protrusión excesiva del botón a través de un afilado incorrecto</p>	<p>iii) Las protuberancias mayores a 3/4 del diámetro del botón no proporcionarán suficiente soporte para resistir las fuerzas de tracción que los botones pueden encontrar</p>
	<p>iv) Deformación de la parte superior del orificio del botón. Posible sobrecalentamiento de las barras por uso inapropiado</p>	<p>iv) La temperatura del cuerpo de la broca durante la perforación puede alcanzar los 200° C (392° F) reduciendo significativamente la fuerza de retención</p>

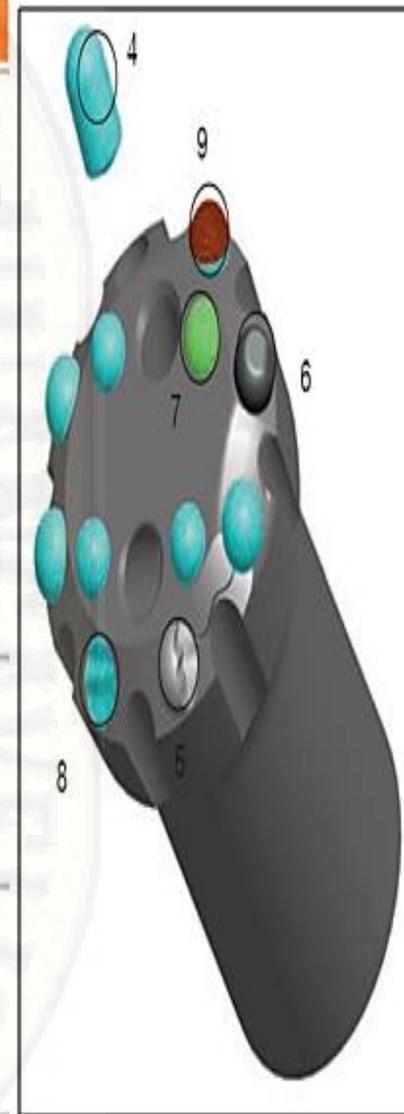
FALLA	CAUSA PROBLABLE	MEDIDAS RECOMENDADAS
POSICIÓN - 7 Botón partido	i) Sobre perforación	i) El 90% de todas las fallas de los botones son el resultado directo de continuar perforando con un desgaste excesivo en los botones Retirar y revisar las brocas una vez que el desgaste de cualquier botón alcance 1/3 del diámetro del botón de la cara. Restaurar el perfil del botón y la protuberancia como se recomienda en la guía de afilado de brocas antes de continuar el uso
POSICIÓN - 8 Desgaste del botón diámetro 1/3	i) Desgaste normal del botón	i) Reafilar el botón y restaurar al perfil original
POSICIÓN - 9 Piel de serpiente, aspecto brillante pulido	i) Al perforar roca no abrasiva, se desarrollan microfracturas en carburo	i) Reafilar las brocas con frecuencia incluso si no hay desgaste visible es evidente

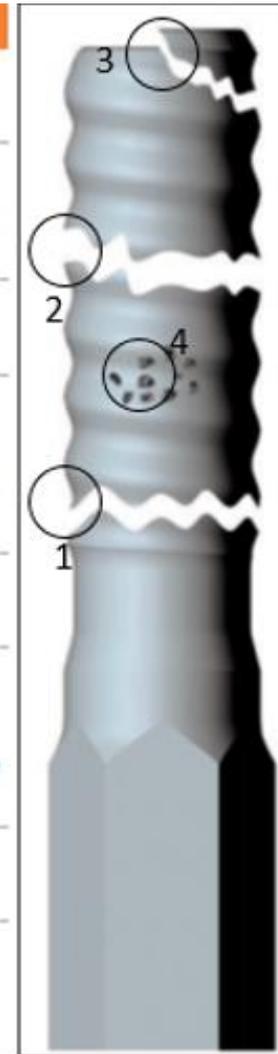
FALLA	CAUSA PROBLABLE	MEDIDAS RECOMENDADAS
<p><b>POSICIÓN - 1</b></p> <p>La falla ocurre cuando el acoplamiento termina o por encima del radio del hilo Típicamente una falla repentina</p>	i) Orificio errante o a la deriva	i) Emplear dispositivos o sistemas de perforación de orificio recto
	ii) Hilos y / o acople desgastados Acoplamiento migratorio (puente gastado)	ii) Reemplazar los componentes gastados. No colocar un acople desgastado en una barra nueva. Cambie sus acoples con nuevas barras
	iii) Doblado debido a la sobrealimentación	ii) Monitorear la fuerza de alimentación y sintonizar condiciones de la roca
	iv) Doblado debido a la desalineación	iv) Utilice herramientas de alineación para monitorear la orientación del orificio una vez que el orificio ha sido agarrado. Reemplace las almohadillas de desgaste en la alimentación

v) Rotación excesiva durante la retracción de la barra	v) Ajustar las presiones de perforación
	vi) Cargas de rotación pesadas causadas por la perforación con una broca sin filo y un aumento de la tensión reflejada	vi) Volver a afilar las brocas cuando las planchas de desgaste aparezcan 1/3 sin brillo o deseche cuando la altura del perfil de carburo se vea comprometida
	vii) Perforación en huecos, costuras y / o condiciones rotas	vii) Ajustar la percusión y las presiones de alimentación a las condiciones de la roca
	viii) Percusión continua cuando el taladro de acero se atasca en el vacío o la costura	viii) Utilizar taladros con características antiatascos. Reduzca la alimentación y la presión de percusión

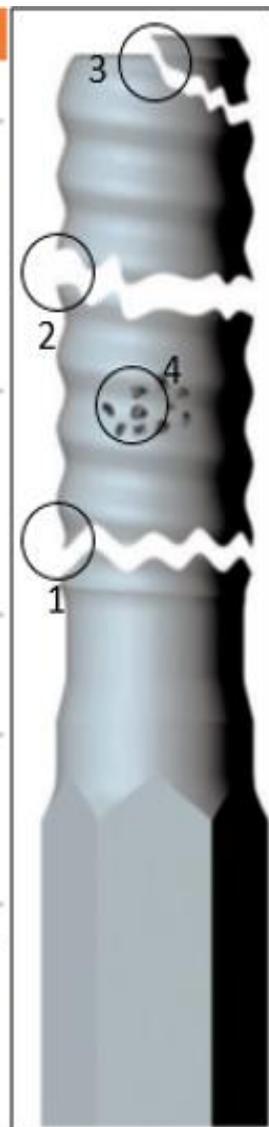
FALLA	CAUSA PROBLABLE	MEDIDAS RECOMENDADAS
<b>POSICIÓN - 2</b> Fatiga a través de una alta tensión superficial o de cizalladura, que ocurre en 1/3 del camino hacia los hilos	i) Hilos desgastados o agallamiento superficial	i) Reemplazar los componentes gastados
	ii) Capa superficial de hilo dañada por una mella o abolladura causada por cuidado y manejo incorrectos	ii) Almacenar las barras en un bastidor de barra cuando retire la sarta de perforación. No deje caer las barras
<b>POSICIÓN - 3</b> Chip roto en el extremo del acero de taladro	ii) Demasiado juego en el acoplamiento. Los aceros de perforación se unieron incorrectamente en el acoplamiento como resultado de un desgaste de hilo o puente	i) Reemplazar los componentes gastados
	ii) Extremo de martillado del acero en el acoplamiento	ii) Usar una placa desprendible para aflojar las juntas.
<b>POSICIÓN - 4</b> Excoriación en los hilos y calor excesivo (cambio de color a azul)	i) La energía no utilizada del golpe de percusión se refleja hacia atrás a la máquina de perforación	i) Ajustar la percusión y las presiones de alimentación a las condiciones de la roca

ii) Perforación con brocas desafiladas	ii) Volver a afilar las brocas cuando las planchas de desgaste aparezcan 1/3 sin brillo o deseche cuando la altura del perfil de carburo se vea comprometida

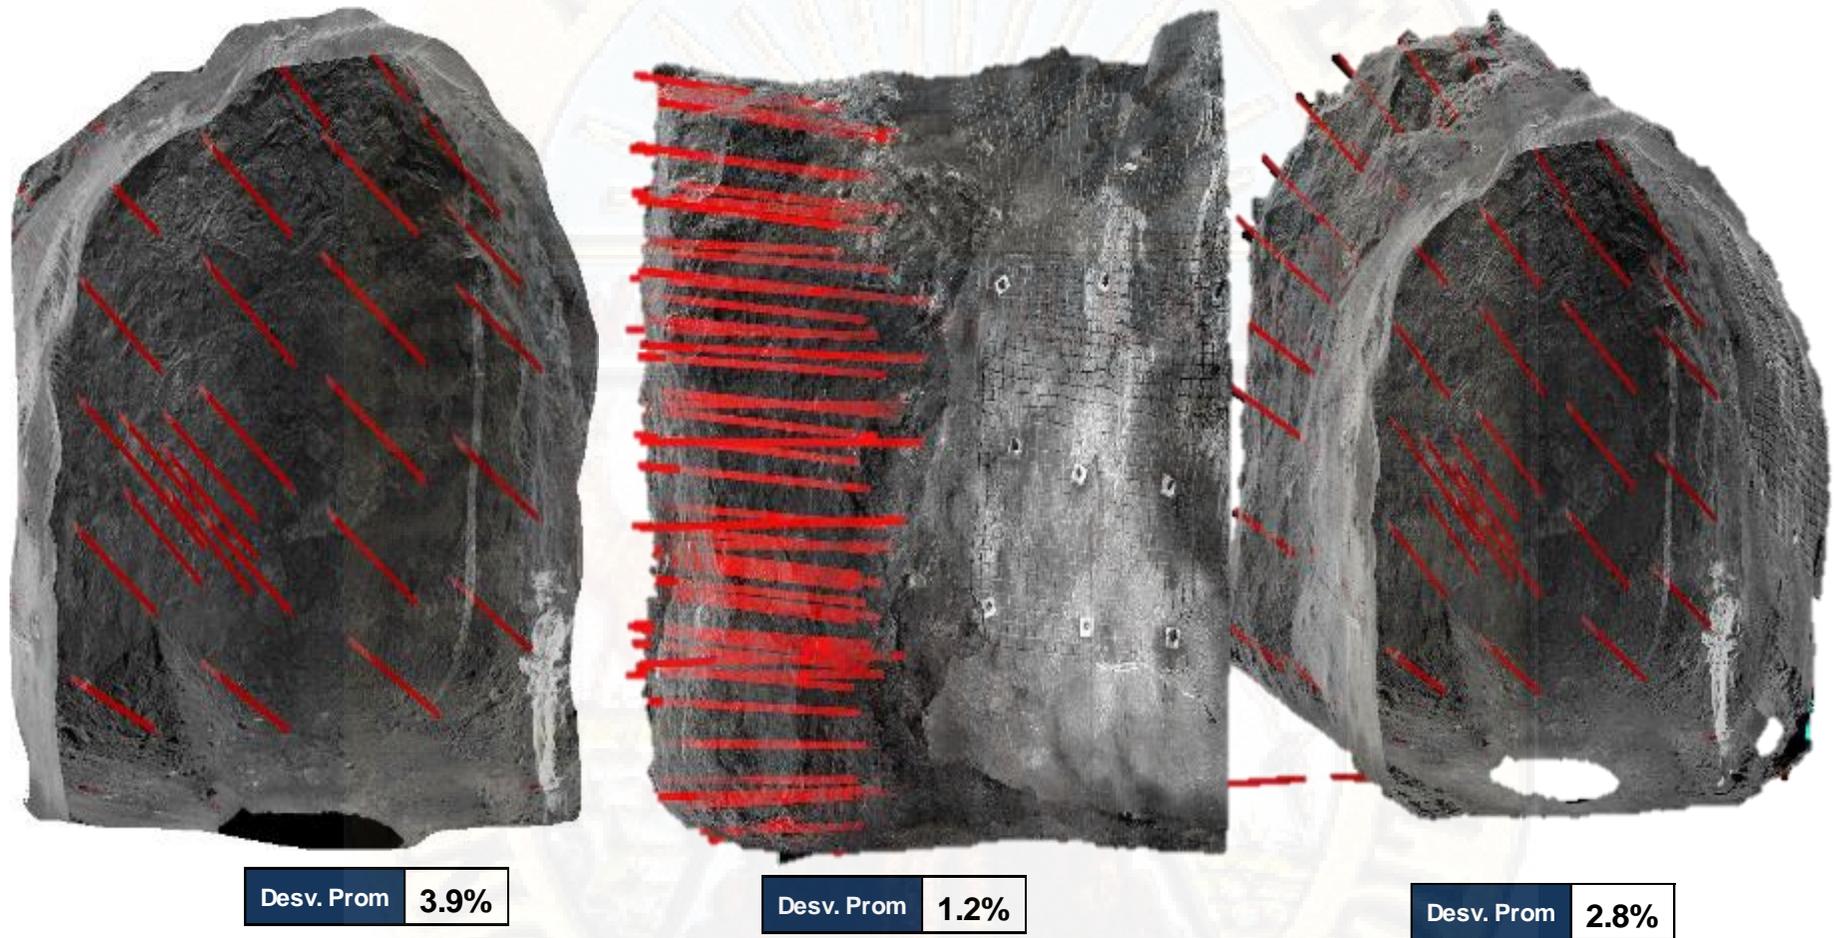
Imagen 16. Monitoreo sistematico mediante software del paralelismo en perforaciones de labores de avance y desviacion promedio de los taladros en la perforación.
