# **UNIVERSIDAD NACIONAL DE HUANCAMELICA**

**FACULTAD DE INGENIERÍA DE MINAS - CIVIL**  
**ESCUELA ACADÉMICA PROFESIONAL DE CIVIL - LIRCAY**

## **TESIS**

**"TÉCNICAS DE PROTECCIÓN EN CONSTRUCCIONES DE ADOBE CON  
UTILIZACIÓN DE MATERIALES PROPIOS DE LA ZONA, ANTE LA  
EXPOSICIÓN DE LLUVIAS, EN EL DISTRITO DE LIRCAY"**

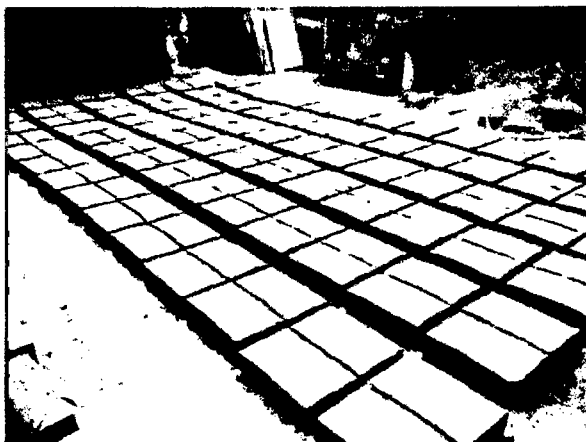
**Foto N°2: UNIDADES DE ADOBE**

*Unidades de adobe utilizados en los diferentes ensayos.*

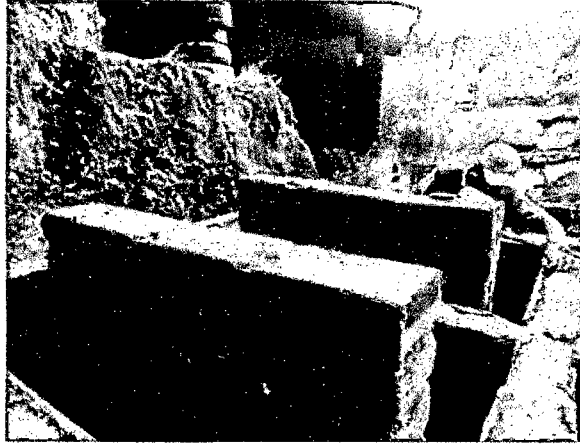
**Foto N°9: CONSTRUCCION DE MUROS**

*Construcción de muros de adobe utilizando el mismo personal para eliminar el factor de incertidumbre por variación en la mano de obra.*

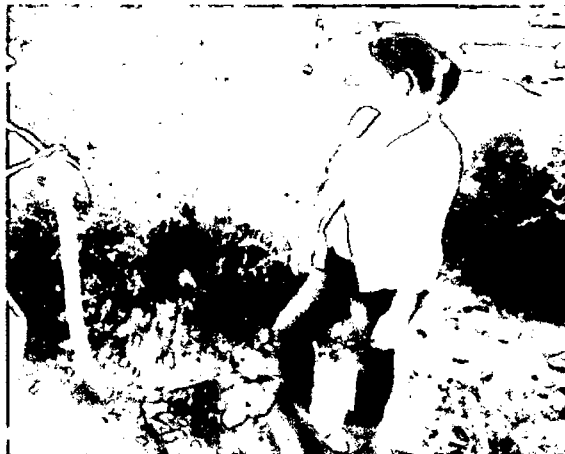
**Foto N°16: CABUYA**

*Obtención de hojas de Cabuya, en la cual se retiran las espinas.*

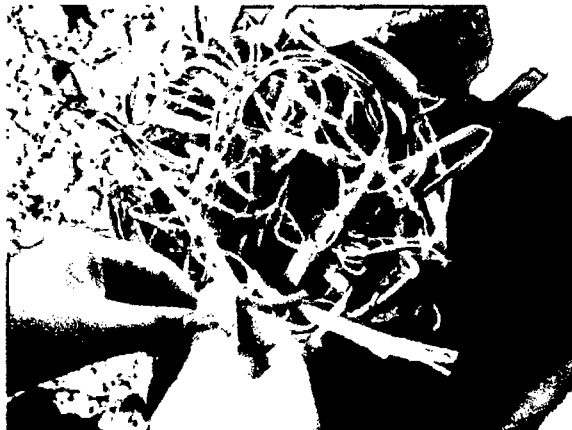
**Foto N°17: SECADO DE CABUYA.**

*Obtención de la fibra de Cabuya.*

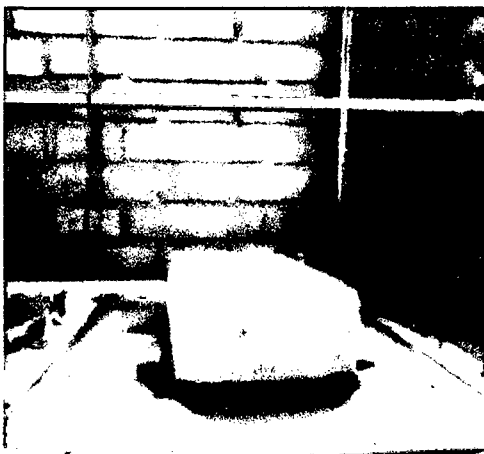
**Foto N°25: PRUEBA DE SUCCION M1.**

*Nótese el ascenso capilar de agua del orden de 1.20 cm.*

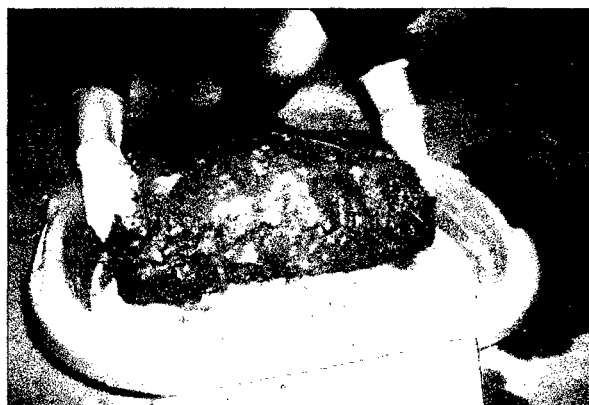
**Foto N°28: PRUEBA DE ABSORCION M0.**

*Estado final de los especímenes de adobe convencional tras concluida la prueba de absorción.*

Finalizada las 24 horas de inmersión los especímenes de adobe convencional terminaron por desintegrarse en su totalidad haciendo imposible su extracción para la medición de sus pesos en estado saturado.

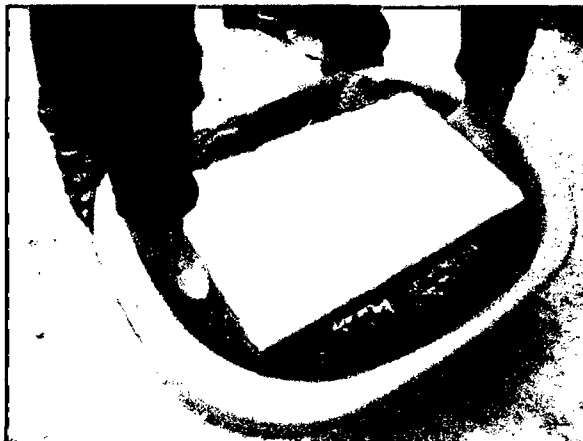
**Foto N°30: PRUEBA DE ABSORCION M2.**

*Inicio de la prueba de absorción del espécimen de adobe tarrajeadado con arcilla, cal y paja.*

Al retirar los especímenes de las bateas se evidenció el buen estado y la estabilidad de las muestras lo que permitió su manipulación y posterior traslado, con lo cual podemos afirmar que su capacidad portante no se vio afectada de manera significativa.

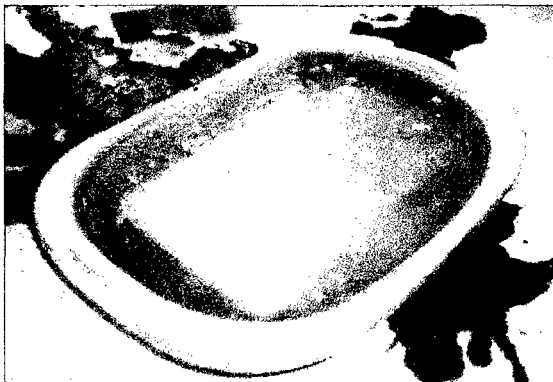
**Foto N°31: PRUEBA DE ABSORCION M3.**

*Estado final de la muestra de adobe tarrajado con arcilla, bagazo y fibra de cabuya, se muestra en la imagen burbujas a causa del ingreso de agua.*

Pasadas las 24 horas de inmersión en agua, se registraron daños, la protección otorgada es ineficiente ante la exposición prolongada de agua en unidades de adobe convencional.
