FACULTAD DE CIENCIAS DE INGENIERIA
ESCUELA PROFESIONAL DE INGENIERIA CIVIL
TESIS

“ANÁLISIS RETROSPECTIVO Y PROSPECTIVO SECUENCIAL DE DESLIZAMIENTO DE LADERAS EN LA CIUDAD UNIVERSITARIA DE LA UNIVERSIDAD NACIONAL DE HUANCAMELICA”

GEOTECNIA

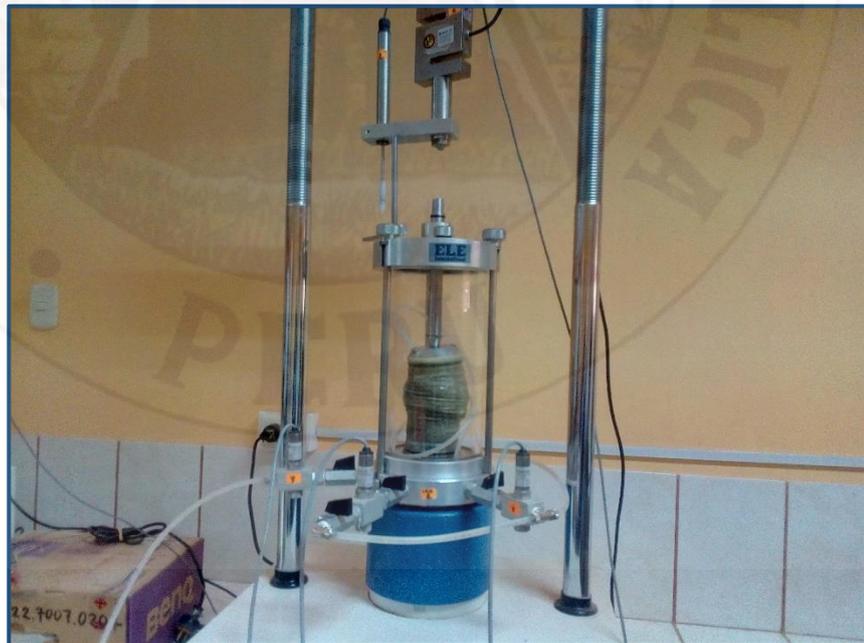
Imagen 1: Equipo de Ensayos Triaxiales.

La presión que se ejerce con el agua que llena la cámara es hidrostática y produce, por lo tanto, esfuerzos principales sobre el espécimen, iguales en todas las direcciones, tanto lateral como axialmente. En las bases del espécimen actuará además de la presión del agua, el efecto transmitido por el vástago de la cámara desde el exterior.

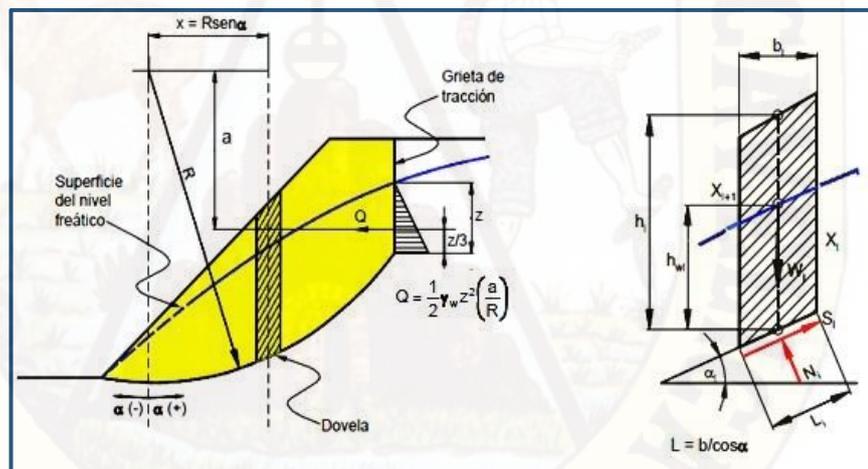
Imagen 5: Diagrama del método ordinario o de Fellenius.

Desarrollado en 1927. Conocido también como método sueco, método de las dovelas o método U.S.B.R. Es el primer método de dovelas en ser ampliamente aceptado. Considera una superficie de falla circular y suma de momentos sobre el centro del círculo. Divide el área de falla en secciones o dovelas (imagen 5). El método no considera las fuerzas laterales que actúan entre las dovelas para la masa deslizada como para las dovelas individuales con la finalidad de convertir el problema en estáticamente determinado, por lo cual solo satisface el equilibrio de momentos.

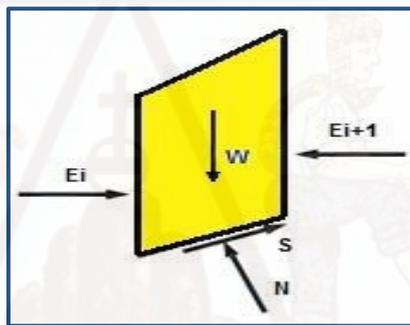
Imagen 6: Fuerzas que intervienen en una sección de dovela en el método simplificado de Bishop.

Desarrollado en 1955. Es aplicable a taludes con suelos no homogéneos, en la que la superficie de falla se puede aproximar a una falla circular. Considera las fuerzas horizontales (E_i) que actúan entre las dovelas (fig. 5.26). La condición de equilibrio se satisface por la suma de momento sobre el centro del equilibrio del círculo, y el de la suma de fuerza en la dirección vertical para cada dovela. Asume que todas las fuerzas de cortante entre dovelas son cero, generando la reducción del número de incógnitas. El procedimiento simplificado de Bishop es más exacto que el método ordinario de las dovelas, especialmente para análisis con altas presiones de poro.

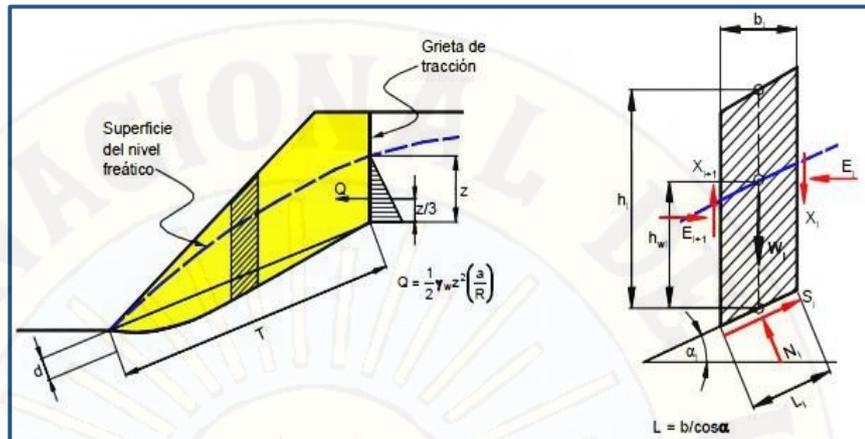
Imagen 7: Diagrama de análisis para el método simplificado de Janbu.

Desarrollado en 1968 y se emplea para cualquier forma de superficie de falla. Al igual que Bishop considera que no hay fuerza de cortante entre dovelas. El método se basa en la suposición que las fuerzas laterales entre dovelas son horizontales (fig. 5.27). La solución es sobredeterminada, ya que no satisface completamente las condiciones de equilibrio de momentos. Sin embargo, Janbú utiliza un factor de corrección para ajustar (aumentar) el factor de seguridad a valores más razonables. Él depende de la curvatura de la superficie de falla. Los factores de seguridad son bajos.

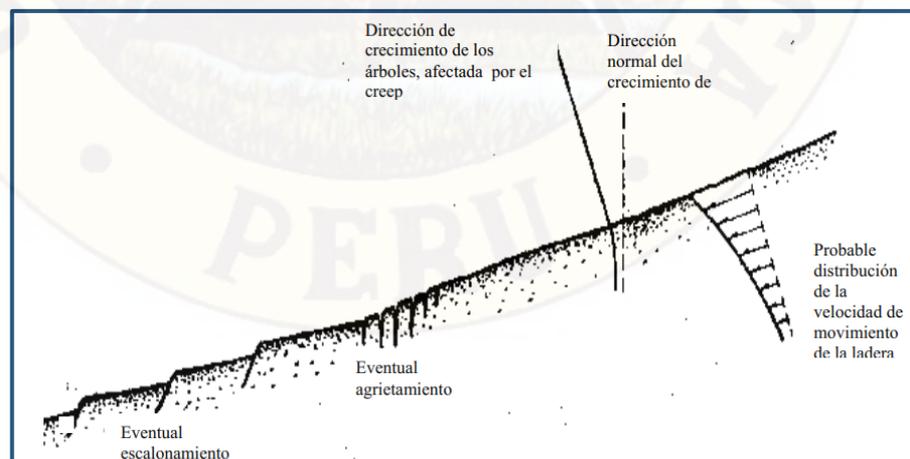
Imagen 10: Indicadores que indican la presencia de un movimiento superficial (creep).

El fenómeno se pone de manifiesto a los ojos del ingeniero cuando nota que los árboles y postes están inclinados respecto de la vertical, cuando se evidencian agrietamientos o escalonamientos en el talud.

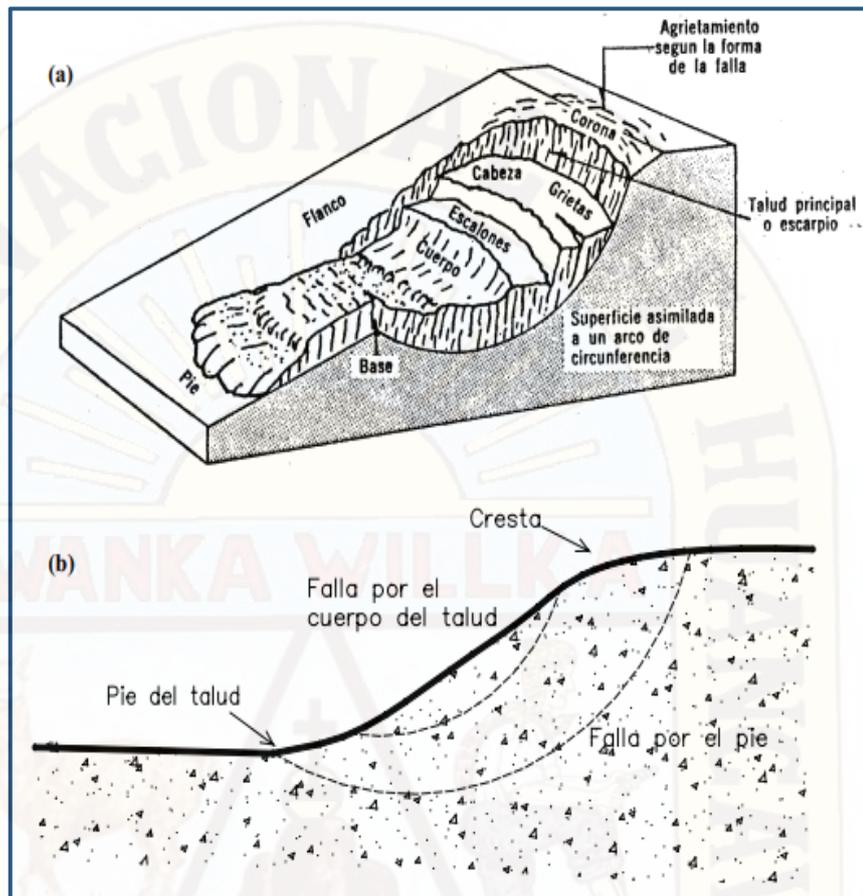
Imagen 11: (a) Nomenclatura de una zona de falla. (b) Distintos tipos de falla.

Las fallas por rotación se denominan según donde pasa el extremo de la masa que rota. Puede presentarse pasando la superficie de falla por el cuerpo del talud (falla local), por el pie, o adelante del mismo afectando al terreno en que el talud se apoya (falla en la base). Cabe señalar que la superficie de este último tipo de falla puede profundizarse hasta llegar a un estrato más resistente o más firme de donde se encuentra el talud, provocando en este punto un límite en la superficie de falla.

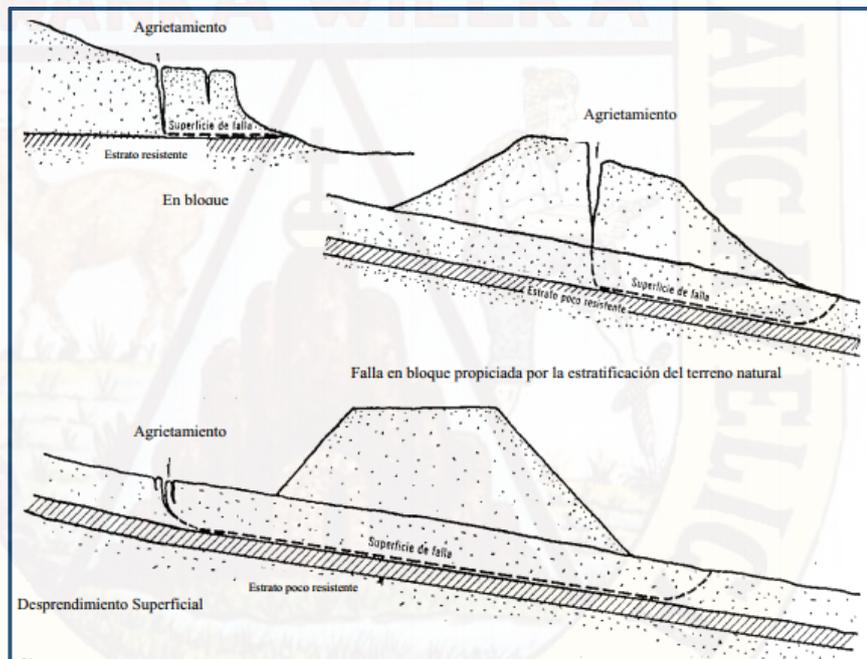
Imagen 12: Tipos de fallas traslacionales.

Las fallas de una franja superficial son típicas de laderas naturales formadas por materiales arcillosos, producto de la meteorización de las formaciones originales. Se suelen provocar por el efecto de la sobrecarga impuesta por un terraplén construido sobre la ladera. En estas fallas el movimiento ocurre casi sin distorsión.

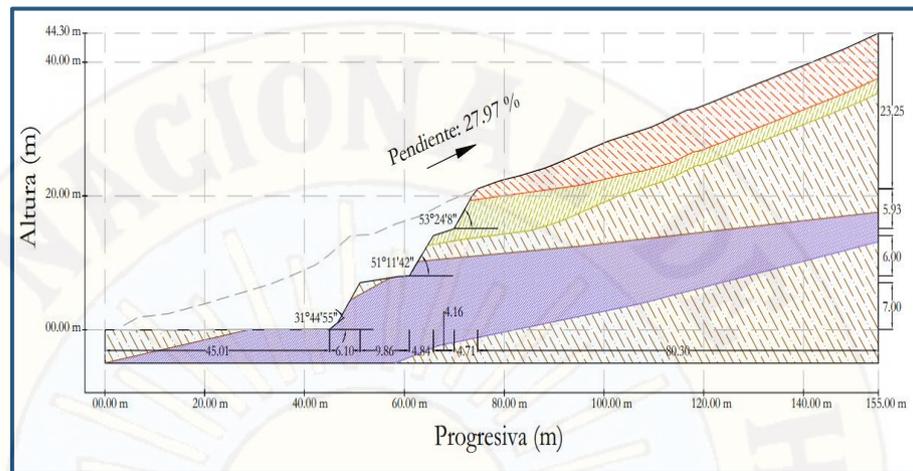
Figura 4: Perfil de análisis ubicado en la segunda plataforma.

Las condiciones que se tomaron fueron en estado saturado y no saturado, con la finalidad de comparar los dos casos, ya que en el momento de falla se presentaban niveles muy altos de lluvia sobre el proyecto. El modelo resultante se puede observar en la Figura 4.

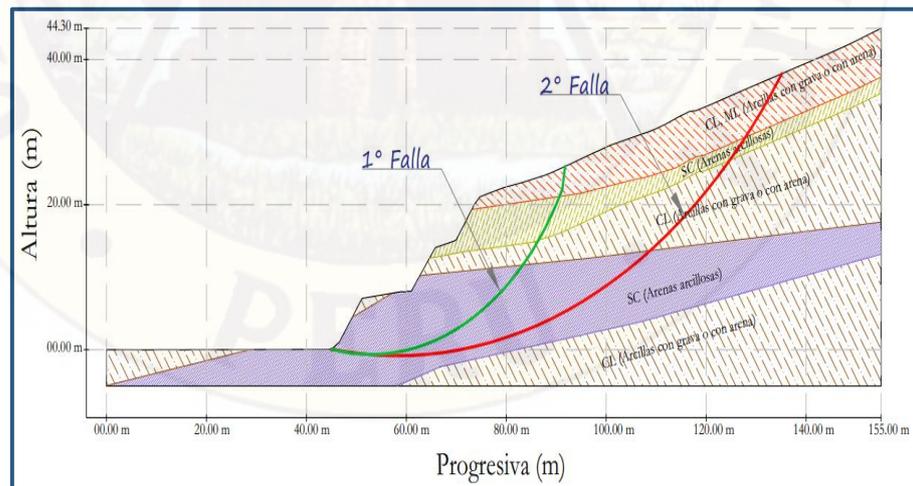
Figura 6: Superficie de Rotura.

El deslizamiento múltiple de estudio cuenta con dos superficies de rotura (Ver Figura 6).

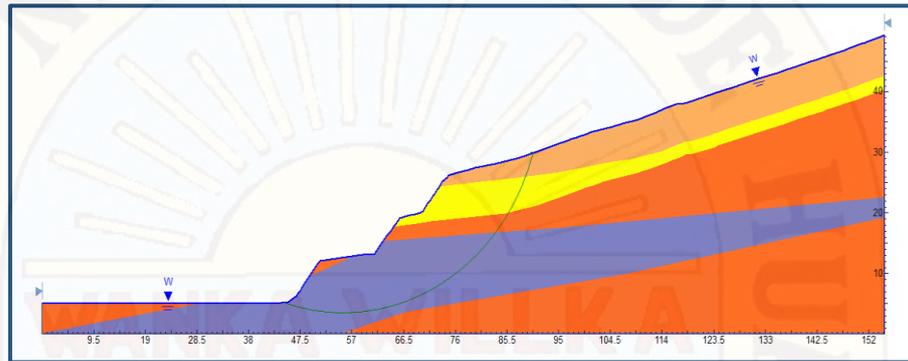
Figura 7: Modelo simplificado de Análisis. (Superficie 1)

el programa Slide 5.0, de definir aproximadamente las superficies de falla trazando su extensión; todo de acuerdo a las posibles ubicaciones de la cuña de falla inferidas de la sección final del deslizamiento, la topografía y el contacto entre los diferentes estratos (Ver Figura 7 y 8).

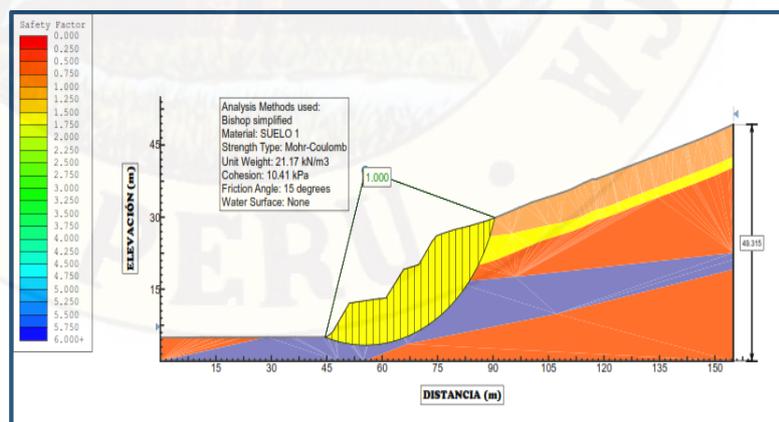
Figura 9: Modelo final con superficie de falla aproximada del primer deslizamiento, en estado no saturado.

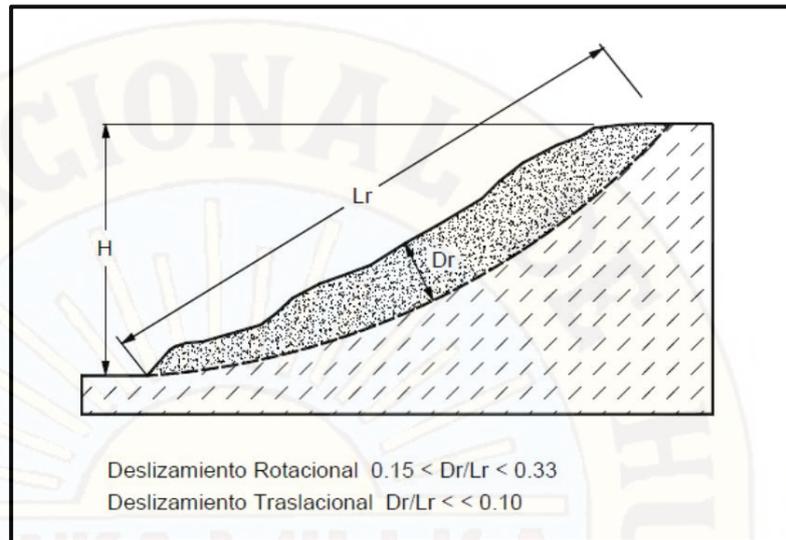
Figura 10: Características de deslizamiento rotacional y traslacional o planar.

El modelo con la Superficie de Falla, se puede observar en las Figura 10. Este deslizamiento es de tipo rotacional, porque el desplazamiento ocurrió a lo largo de una superficie de ruptura de forma curva o cóncava, acelerados por la saturación del suelo debida a la cruda temporada invernal cuando se produjo el deslizamiento.

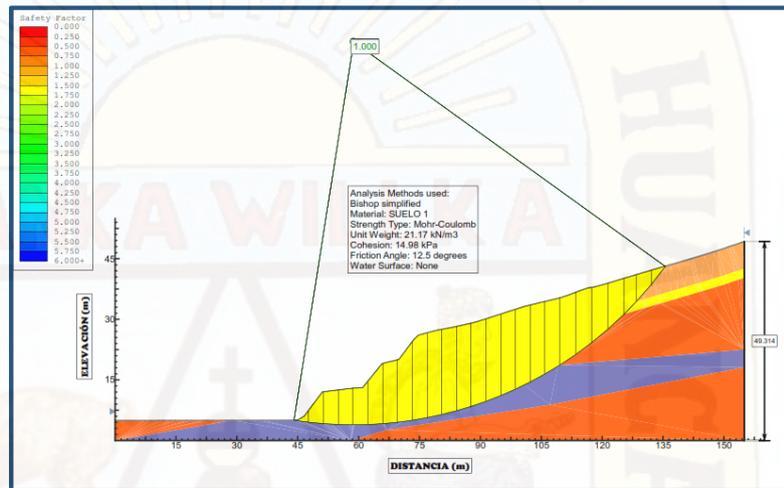
Figura 11: Modelo final con superficie de falla aproximada del segundo deslizamiento, en estado no saturado.

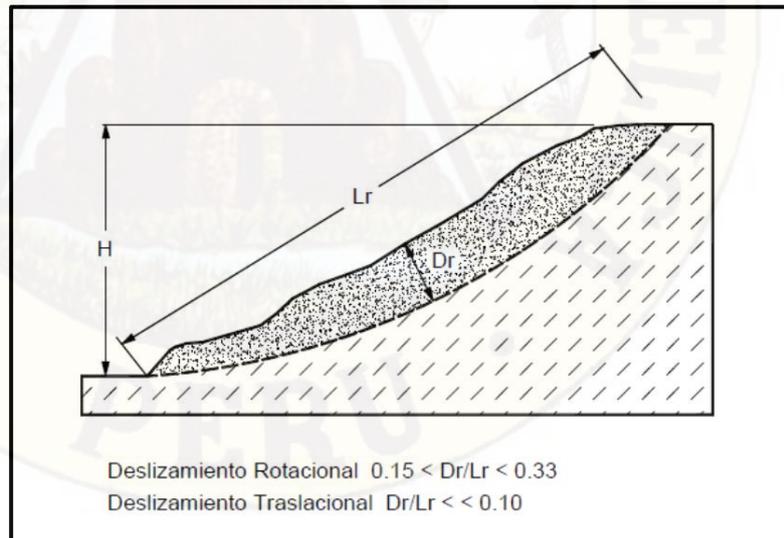
Figura 12: Características de deslizamiento rotacional y traslacional o planar.

El modelo con la Superficie de Fallo, se puede observar en las Figura 12. Este deslizamiento es de tipo rotacional, porque el desplazamiento ocurrió a lo largo de una superficie de ruptura de forma curva o cóncava, acelerados por la saturación del suelo de-
bida a la cruda temporada invernal cuando se produjo el desliza-
miento.

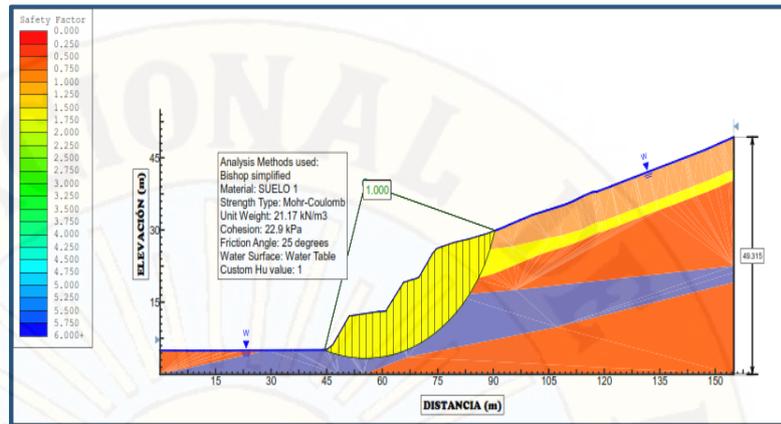
Figura 13: Modelo final con superficie de falla aproximada del primer deslizamiento, en estado saturado.

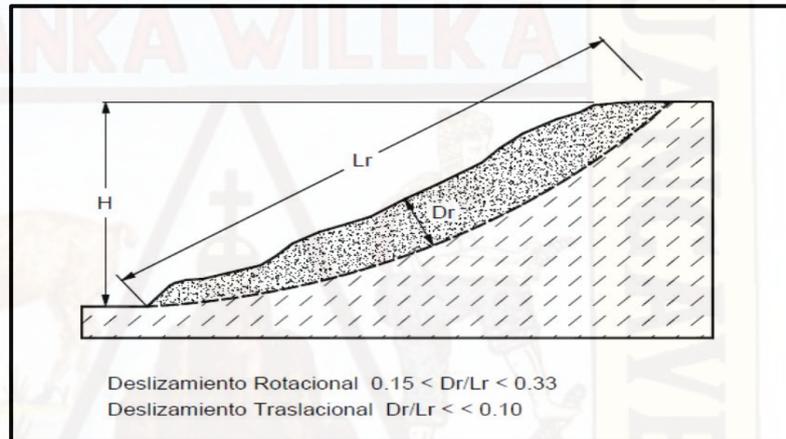
Figura 14: Características de deslizamiento rotacional y traslacional o planar.

El modelo con la Superficie de Fallo, se puede observar en las Figura 14. Este deslizamiento es de tipo rotacional, porque el desplazamiento ocurrió a lo largo de una superficie de ruptura de forma curva o cóncava, acelerados por la saturación del suelo debida a la cruda temporada invernal cuando se produjo el deslizamiento.

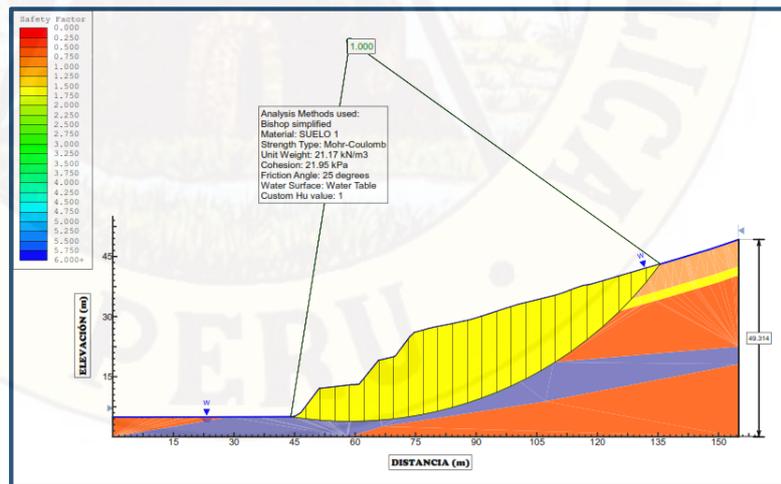
Figura 15: Modelo final con superficie de falla aproximada del segundo deslizamiento, en estado saturado.

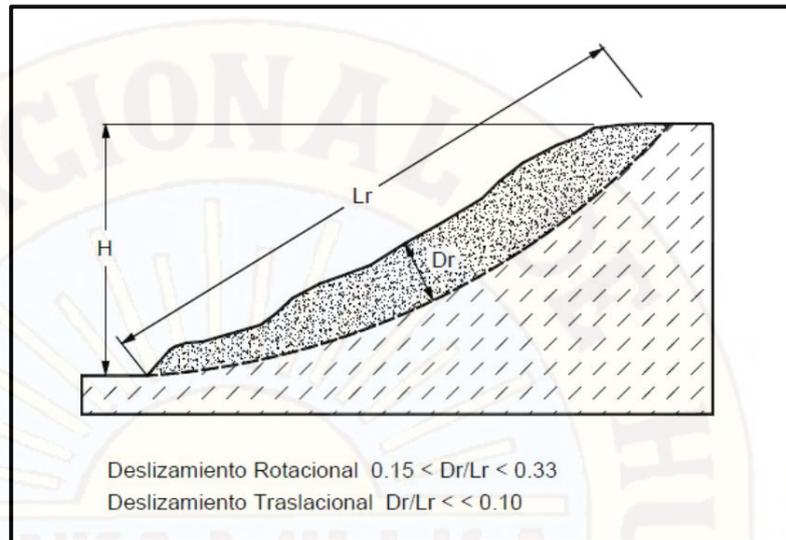
Figura 16: Características de deslizamiento rotacional y traslacional o planar.

El modelo con la Superficie de Fallo, se puede observar en las Figura 16. Este deslizamiento es de tipo rotacional, porque el desplazamiento ocurrió a lo largo de una superficie de ruptura de forma curva o cóncava, acelerados por la saturación del suelo debida a la cruda temporada invernal cuando se produjo el deslizamiento.

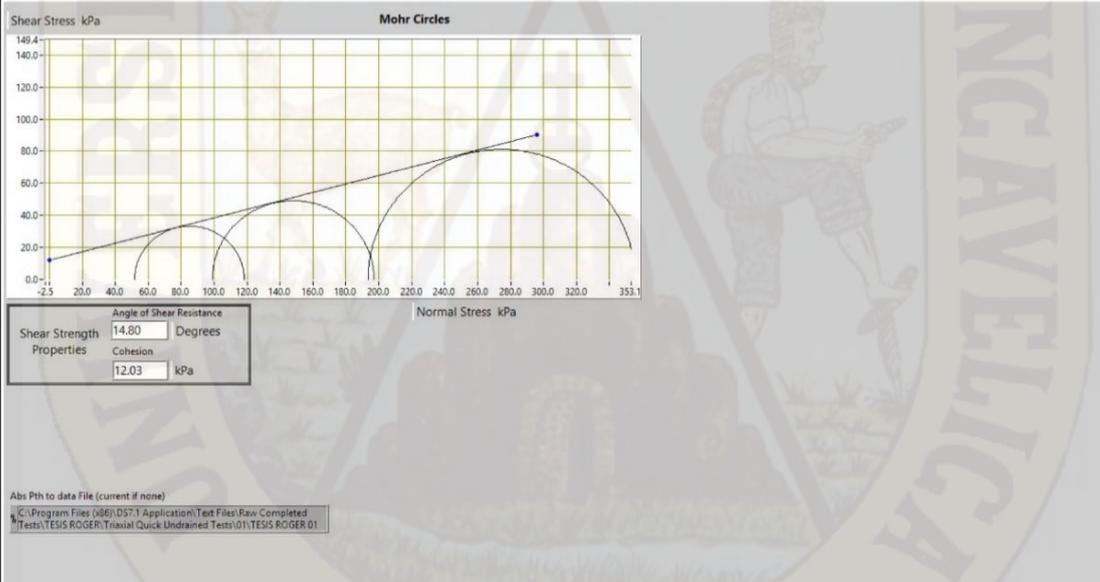
All Stages Conditions at Failure					
Ref	Minor Principal Stress	Major Principal Stress	Compressive Strength (Corrected)	Cumulative Strain	Mode of Failure
Stage1	51.7kPa	118.2 kPa	66.5 kPa	24.50%	Maximum Deviator Stress
Stage2	98.9kPa	197.1 kPa	98.2 kPa	3.88%	Maximum Deviator Stress
Stage3	193.4kPa	355.6 kPa	162.2 kPa	23.94%	Maximum Deviator Stress

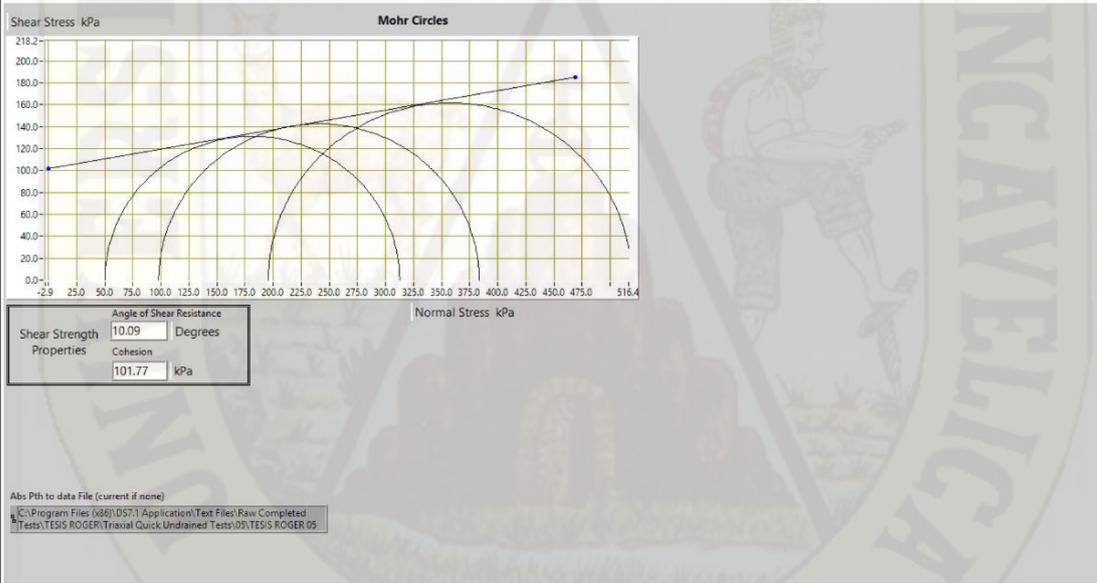
All Stages Conditions at Failure					
Ref	Minor Principal Stress	Major Principal Stress	Compressive Strength (Corrected)	Cumulative Strain	Mode of Failure
Stage1	50.2kPa	312.6 kPa	262.4 kPa	11.83%	Maximum Deviator Stress
Stage2	195.7kPa	519.3 kPa	323.6 kPa	12.30%	Maximum Deviator Stress
Stage3	98.1kPa	383.4 kPa	285.3 kPa	12.41%	Maximum Deviator Stress

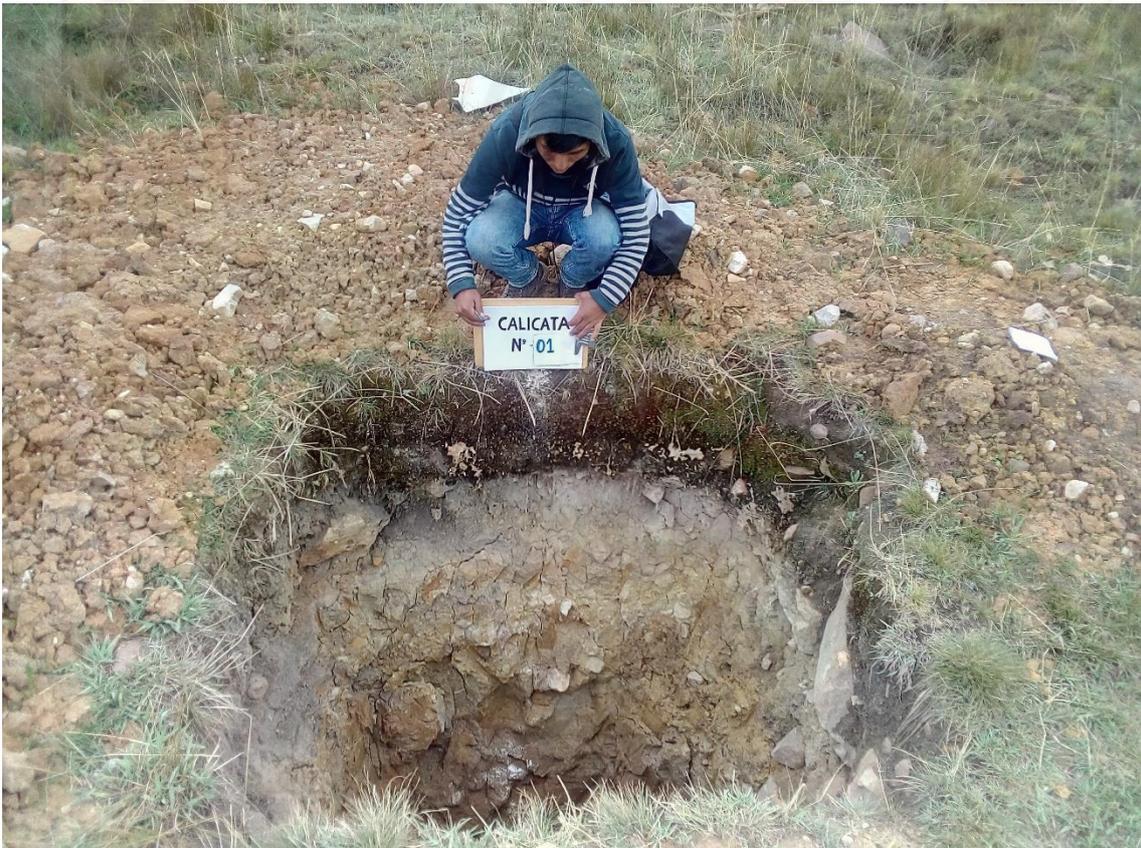
Figura 42: Calicata número uno , nuestra el perfil estratigráfico en esa zona .

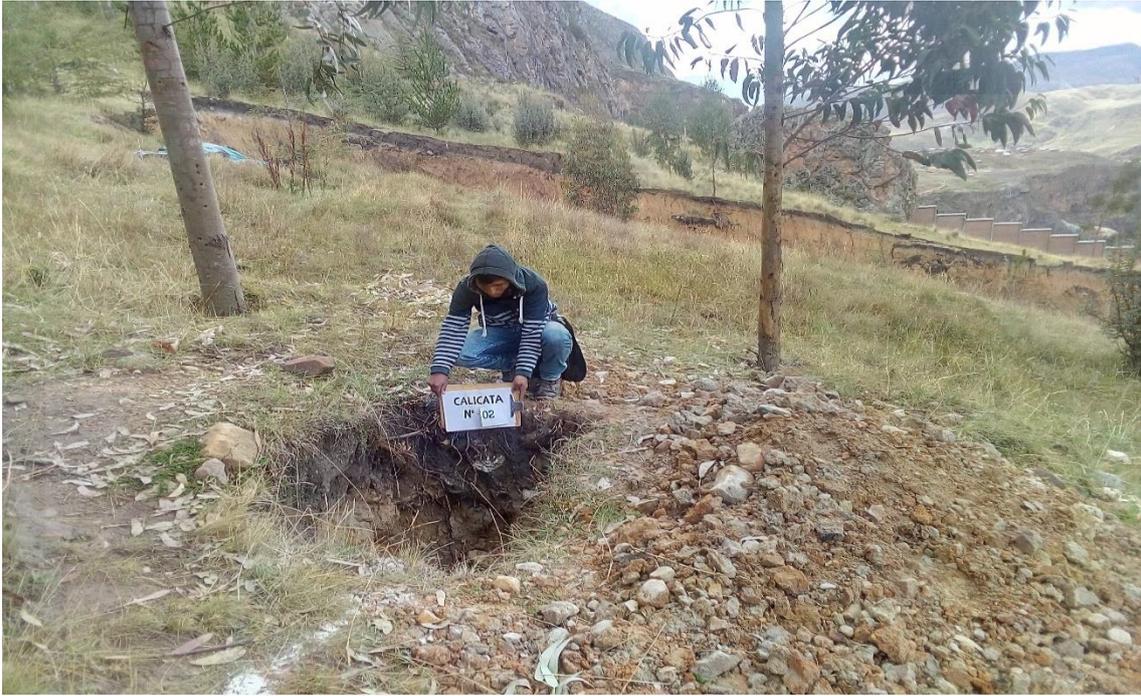
Figura 43: Calicata número dos , nuestra el perfil estratigráfico en esa zona .

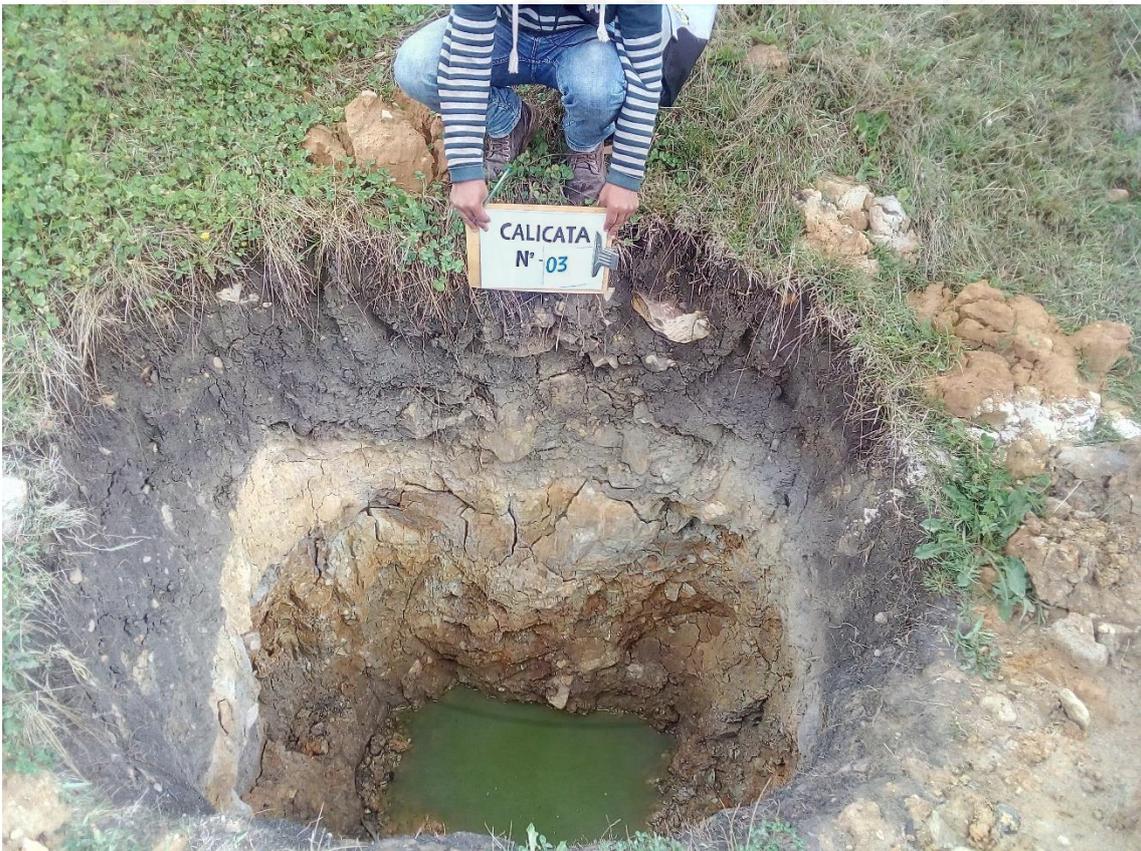
Figura 44: Calicata número tres , nuestra el perfil estratigráfico en esa zona .

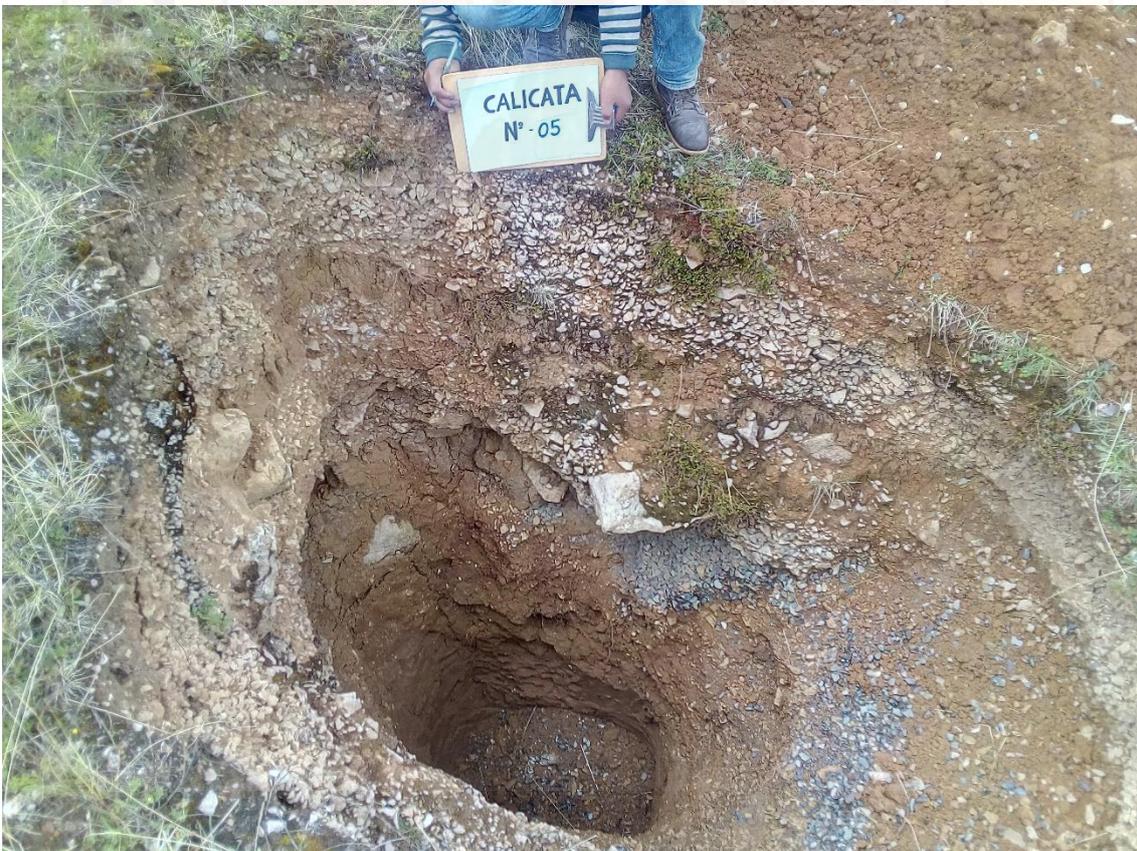
Figura 46: Calicata número cinco , nuestra el perfil estratigráfico en esa zona .

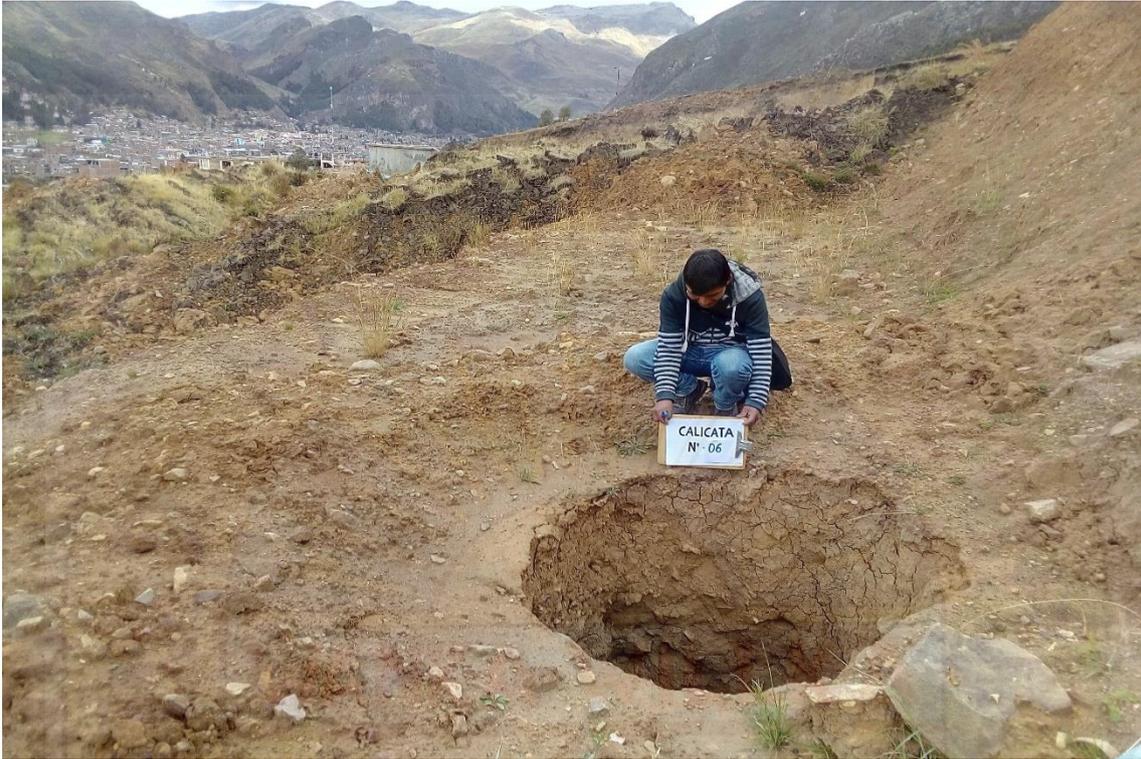
Figura 47: Calicata número seis , nuestra el perfil estratigráfico en esa zona .

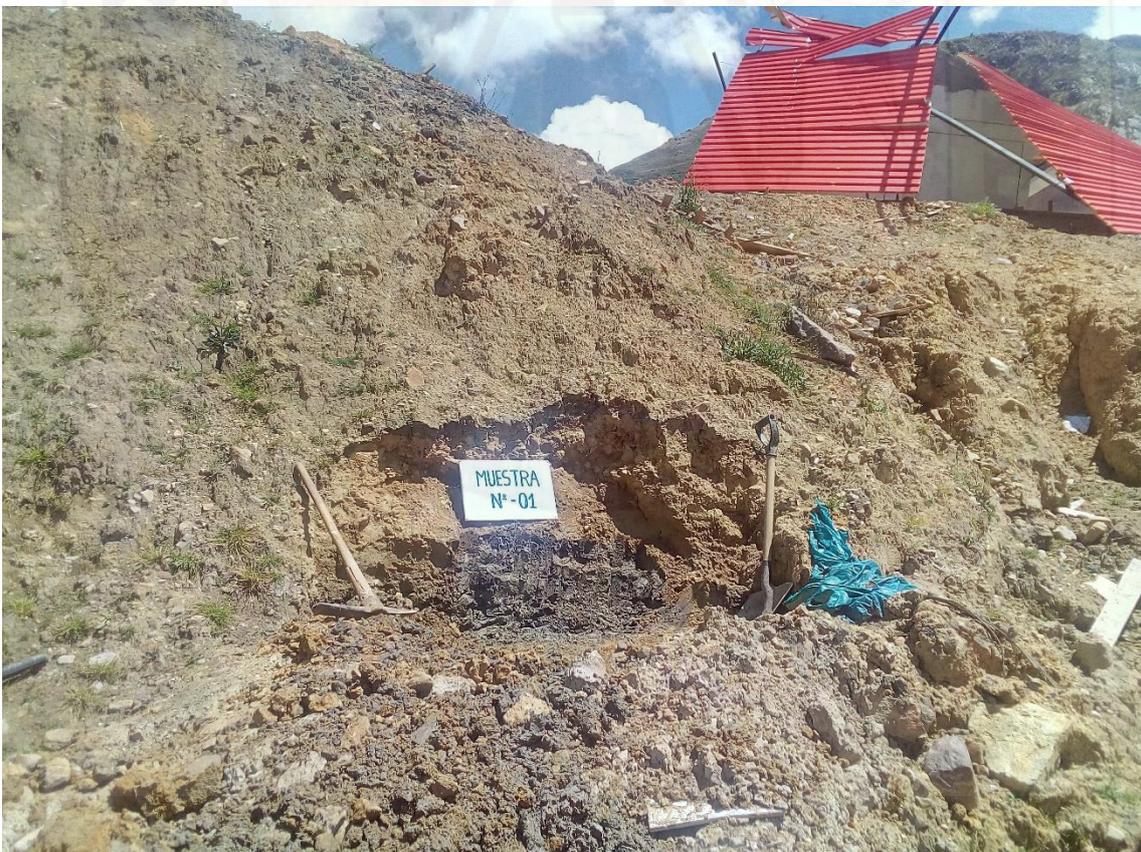
Figura 48: Trinchera número uno, zona donde se extrajo muestras de suelo para ensayos triaxiales.

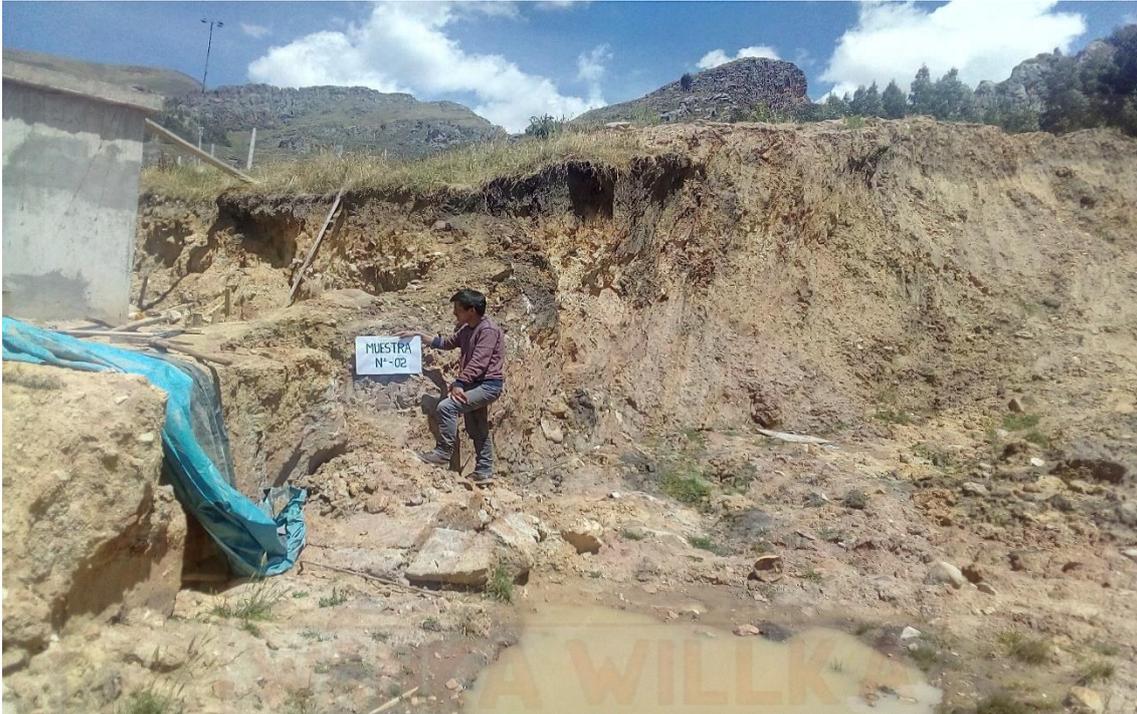
Figura 49: Trinchera número dos, zona donde se extrajo muestras de suelo para ensayos triaxiales.

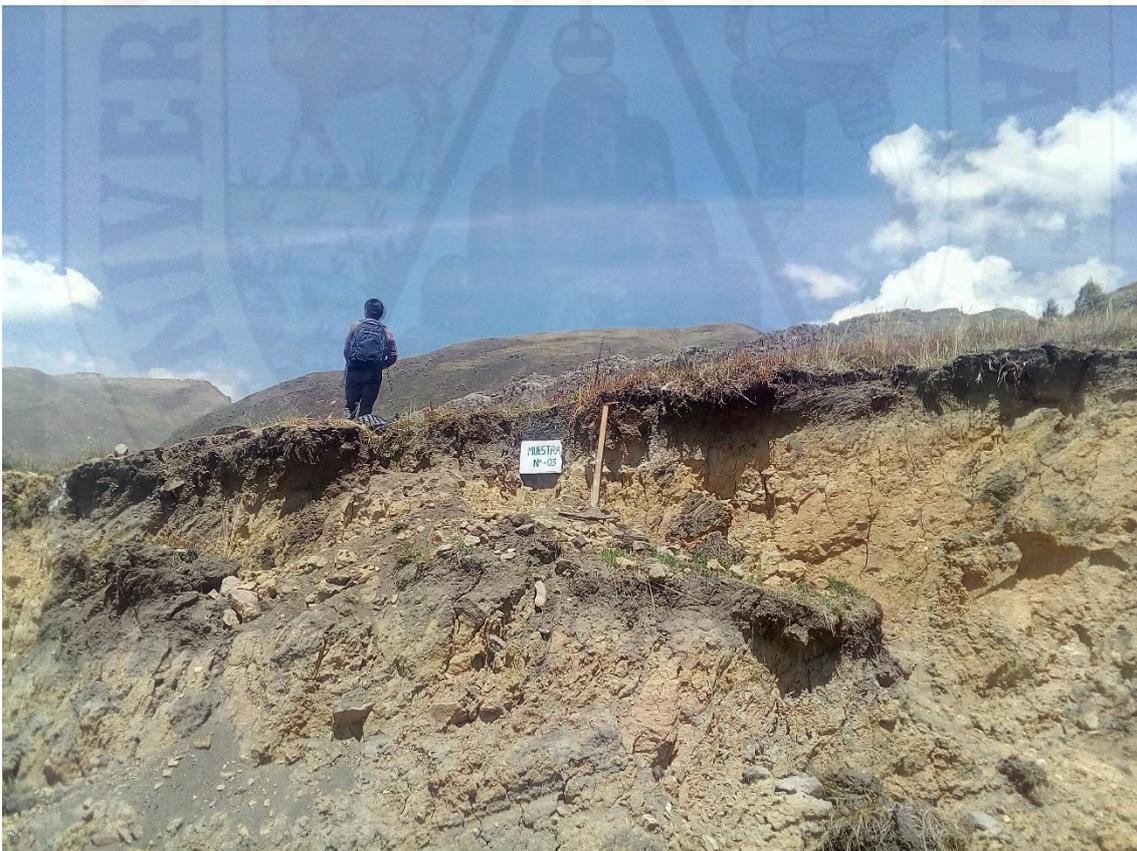
Figura 50: Trinchera número tres, zona donde se extrajo muestras de suelo para ensayos triaxiales.

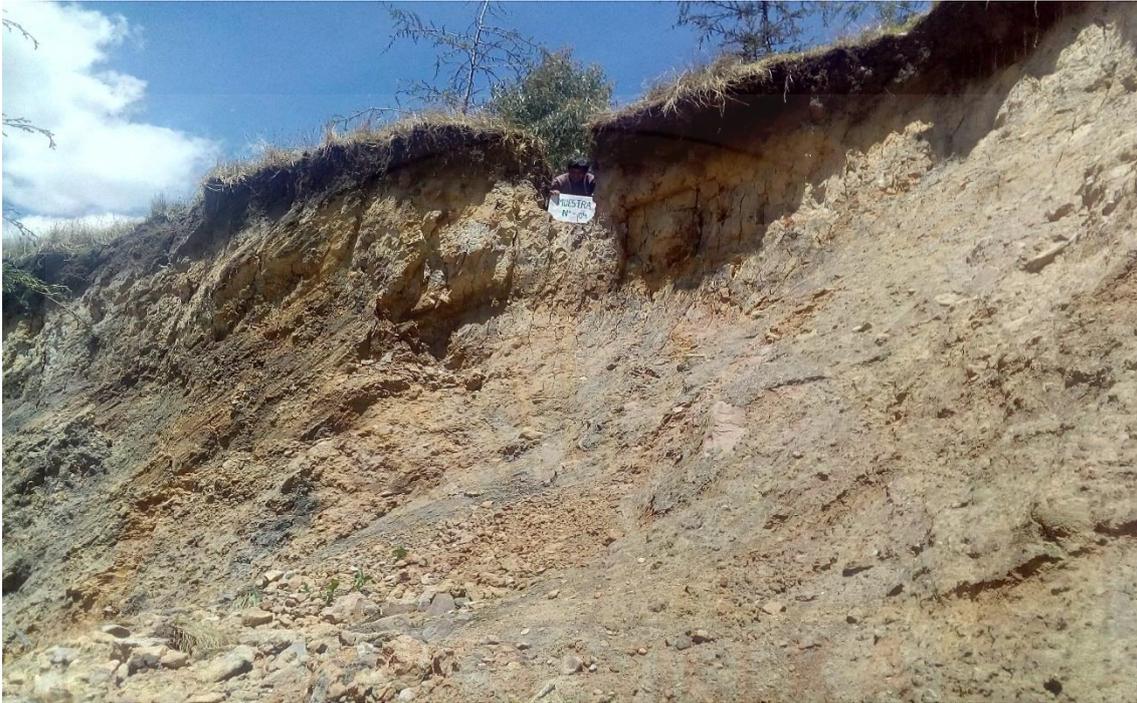
Figura 51: Trinchera número cuatro, zona donde se extrajo muestras de suelo para ensayos triaxiales.

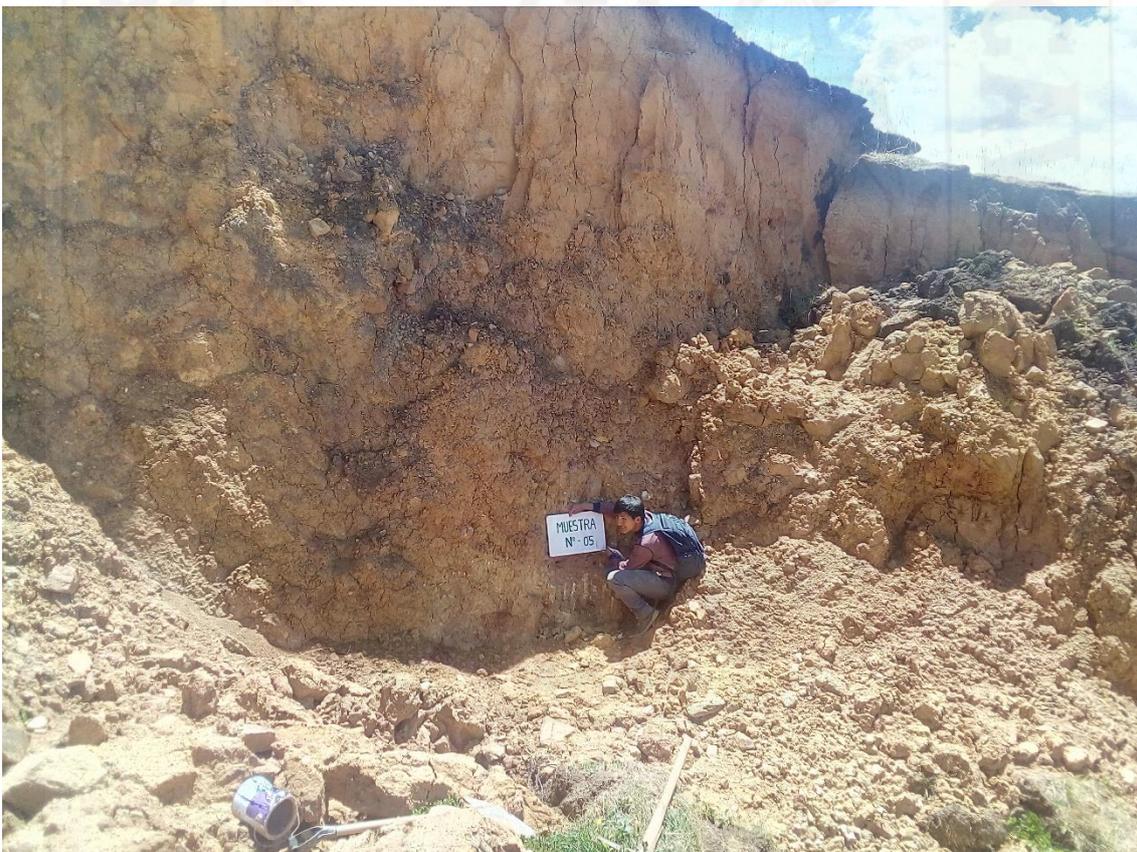
Figura 52: Trinchera número cinco, zona donde se extrajo muestras de suelo para ensayos triaxiales.

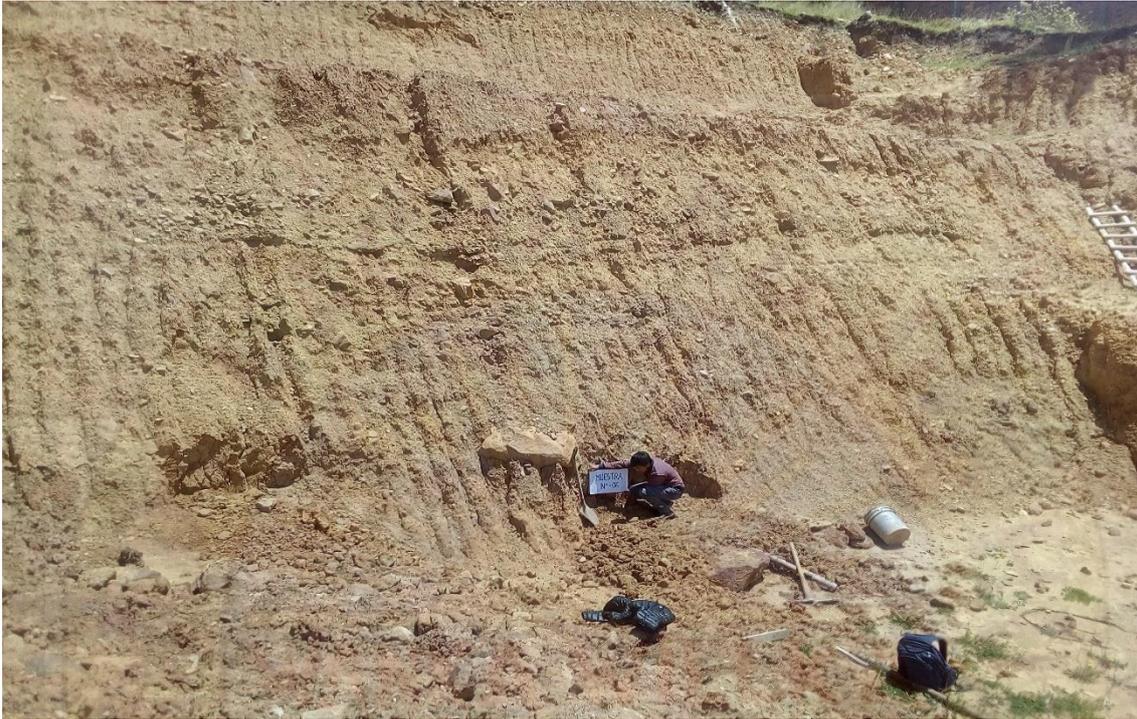
Figura 53: Trinchera número seis, zona donde se extrajo muestras de suelo para ensayos triaxiales.

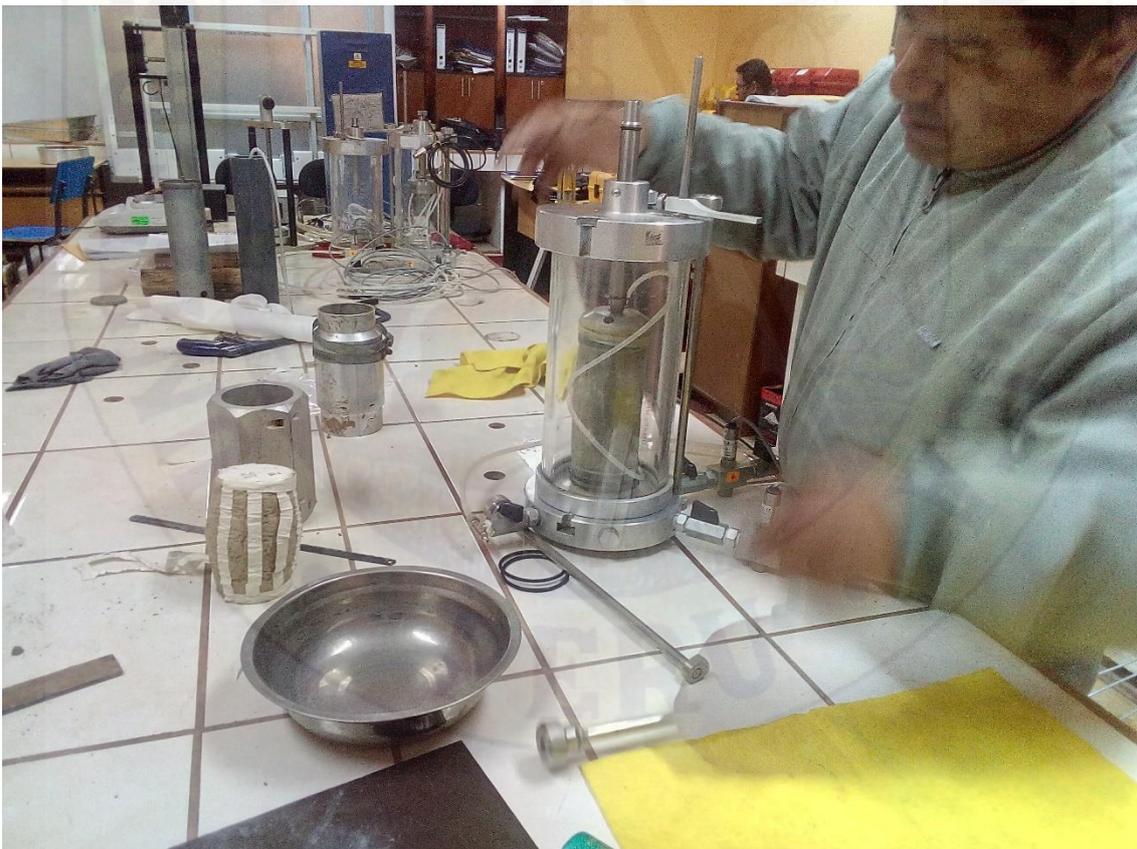
Figura 64: Colocación de la muestra de suelo inalterado en la celda triaxial.

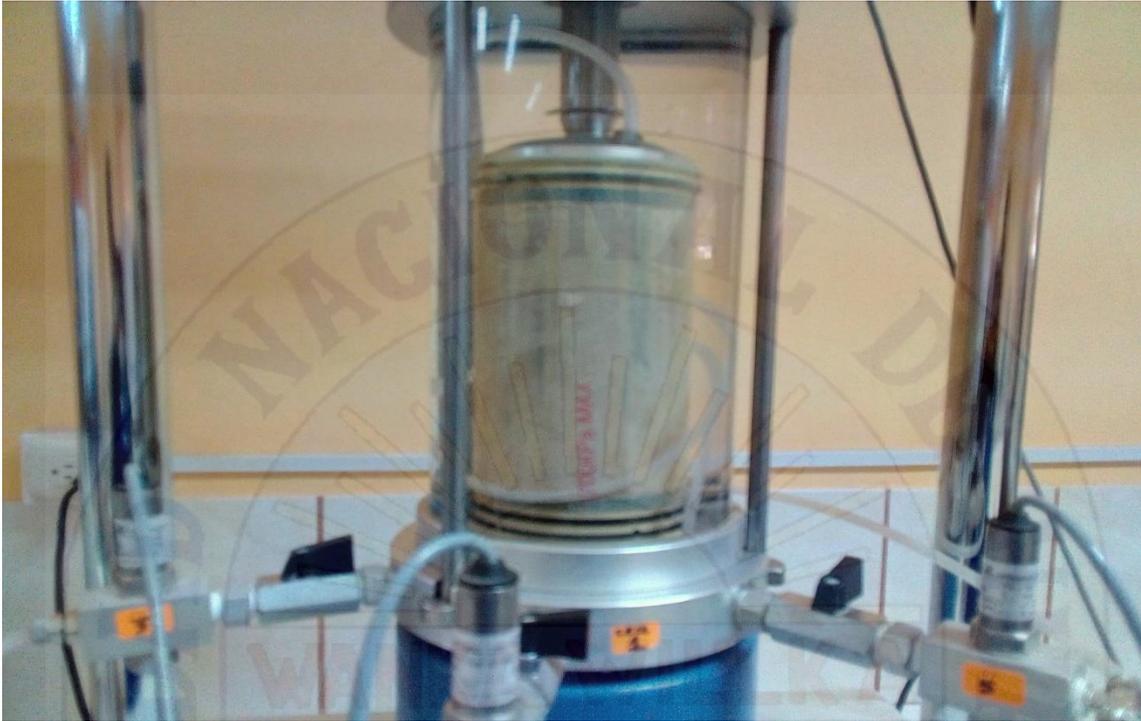
Figura 65: Muestra inalterada en proceso de ensayo triaxial (UU).
