**“PATOLOGÍAS TÉRMICAS DE ORIGEN FÍSICO EN LA
ENVOLVENTE DEL PABELLÓN “O” CORRESPONDIENTE A LA
ESCUELA PROFESIONAL DE INGENIERÍA CIVIL, MEDIANTE
TERMOGRAFÍA INFRARROJA”**

**PRESENTADO POR:
Bach. APARCO RAMOS, Jhordy Jhorman
PARA OPTAR EL TÍTULO PROFESIONAL DE:
INGENIERO CIVIL**

2019

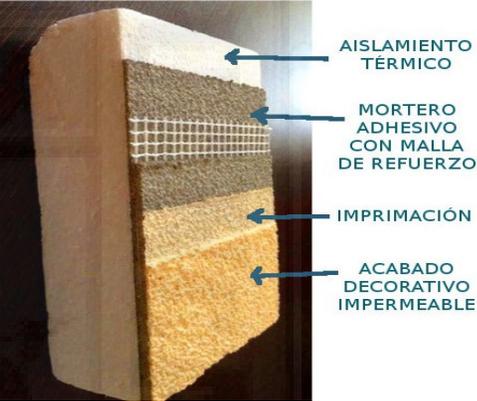
EXISTENCIA DE VARIACIÓN TÉRMICA	SI	TIPO DE AMBIENTE	LABORATORIO	MATERIAL PREDOMINANTE	LADRILLO	TIPO DE PATOLOGÍA	FALLOS DE AISLAMIENTO	-
---------------------------------	----	------------------	-------------	-----------------------	----------	-------------------	-----------------------	---

DESCRIPCIÓN DE LA ANOMALÍA	CONSECUENCIAS DE LA PATOLOGÍA	ALTERNATIVA DE SOLUCIÓN
<p>CONCEPTO</p> <p>- PATOLOGÍA TÉRMICA COMÚN EN MUROS SE PRODUCE POR LA EXCESIVA TRASFERENCIA DE CALOR ENTRE EL INTERIOR Y EL EXTERIOR, GENERANDO ALTAS PERDIDAS DE CALOR EN PERIODOS FRÍOS Y EXCESIVA GANANCIA EN ÉPOCAS CÁLIDAS</p> <p>FORMA DE DETECCIÓN</p> <p>- PARA SU DETECCIÓN NOS APOYAREMOS EN EL CLIMA FRIO QUE PRESENTA NUESTRA REGIÓN POR LO QUE SE BUSCARA EL CONTRASTE TÉRMICO EN HORAS DE LA TARDE AL PROMEDIAR LAS 5PM POSTERIOR A LA ABSORCIÓN DE CALOR PRODUCIDA POR LA EDIFICACIÓN DURANTE EL DÍA.</p> <p>ANÁLISIS TERMOGRÁFICO</p> <p>- DE ACUERDO AL REGISTRO TÉRMICO OBSERVADO SE EVIDENCIA LA EXISTENCIA DE ÁREAS DE MAYOR TEMPERATURA EN LOS MUROS EXTERIORES DE TIPO CARAVISTA EXPONIEDO LA PERDIDA DE CALOR GENERADO POR EL FALLO DE AISLAMIENTO</p>	<p>A CORTO PLAZO</p> <p>- DIMINUCIÓN DE LAS CONDICIONES DE CONFORT DE LOS ESTUDIANTES Y PERSONAL ADMINISTRATIVO QUE REALIZA ACTIVIDADES EN EL PABELLÓN "O" CORRESPONDIENTE A LA ESCUELA PROFESIONAL DE INGENIERÍA CIVIL.</p> <p>A MEDIANO PLAZO</p> <p>- EN UROS BAJOS OCASIONALMENTE SE PODRÍA PRESENTAR PATOLOGÍAS COMO LA HUMEDAD POR INFILTRACIÓN.</p> <p>A LARGO PLAZO</p> <p>- A LARGO PLAZO TRAS EL PROCESO DE AGRIETAMIENTO Y POSTERIOR FILTRACIÓN DE AGUA SE PODRÍA GENERAR CORROSIÓN EN ELEMENTOS DE LA ARMADURA</p> <p>- DISMINUCIÓN DEL APRENDIZAJE POR PARTE DEL ALUMNADO DEL PABELLÓN "O" CORRESPONDIENTE A LA ESCUELA PROFESIONAL DE INGENIERÍA CIVIL</p> <p>- GENERARA DAÑOS A LA SALUD DEL PERSONAL ADMINISTRATIVO QUE CUMPLE FUNCIONES DE MANERA CONTINUA EN EL PABELLÓN "O" CORRESPONDIENTE A LA ESCUELA PROFESIONAL DE INGENIERÍA CIVIL.</p>	<p>ANÁLISIS</p> <p>COMO SE PUEDE OBSERVAR EN LA IMAGEN TERMOGRÁFICA LOS MUROS ABSORBEN EL CALOR DE LOS RAYOS SOLARES DURANTE EL DIA Y LA EMITEN EN HORAS DE LA TARDE PROVOCANDO UNA DISMINUCIÓN DE TEMPERATURA INTERIOR.</p> <p>SOLUCIÓN PLANTEADA</p> <p>COMO ALTERNATIVA DE SOLUCIÓN SE PLANTEA USO DEL SISTEMA SATE (SISTEMA DE AISLAMIENTO TÉRMICO DE EDIFICIOS EL CUAL CONSTA DE 04 CAPAS DE ACUERDO AL SIGUIENTE DETALLE :</p>

<p>CONSIDERANDO COMO AISLANTE TÉRMICO A PRODUCTOS COMO PLACAS DE LANA DE ROCA, LANA DE VIDRIO ENTRE OTROS QUE PRODUCEN UN BUEN AISLAMIENTO TÉRMICO</p>

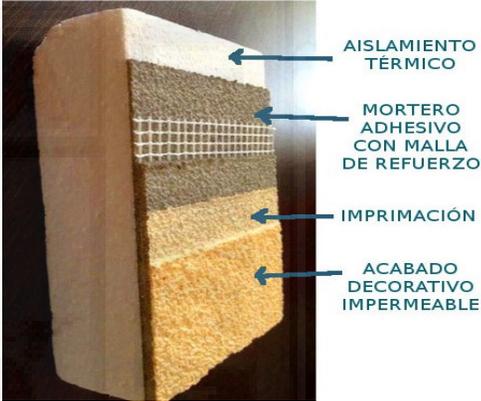
EXISTENCIA DE VARIACIÓN TÉRMICA	SI	TIPO DE AMBIENTE	LABORATORIO	MATERIAL PREDOMINANT E	CONCRETO	TIPO DE PATOLOGÍA	FALLOS DE AISLAMIENTO		
--	----	---------------------	-------------	------------------------------	----------	----------------------	-----------------------	--	--

DESCRIPCIÓN DE LA ANOMALÍA	CONSECUENCIAS DE LA PATOLOGÍA	ALTERNATIVA DE SOLUCIÓN
<p>CONCEPTO</p> <p>- PATOLOGÍA TÉRMICA COMÚN EN MUROS SE PRODUCE POR LA EXCESIVA TRASFERENCIA DE CALOR ENTRE EL INTERIOR Y EL EXTERIOR, GENERANDO ALTAS PERDIDAS DE CALOR EN PERIODOS FRÍOS Y EXCESIVA GANANCIA EN ÉPOCAS CÁLIDAS</p> <p>FORMA DE DETECCIÓN</p> <p>- PARA SU DETECCIÓN NOS APOYAREMOS EN EL CLIMA FRÍO QUE PRESENTA NUESTRA REGIÓN POR LO QUE SE BUSCARA EL CONTRASTE TÉRMICO EN HORAS DE LA TARDE AL PROMEDIAR LAS 5PM POSTERIOR A LA ABSORCIÓN DE CALOR PRODUCIDA POR LA EDIFICACIÓN DURANTE EL DÍA.</p> <p>ANÁLISIS TERMOGRÁFICO</p> <p>- DE ACUERDO AL REGISTRO TÉRMICO OBSERVADO SE EVIDENCIA LA EXISTENCIA DE ÁREAS DE MAYOR TEMPERATURA EN LOS MUROS EXTERIORES DE TIPO CARAVISTA EXPONIEDO LA PERDIDA DE CALOR GENERADO POR EL FALLO DE AISLAMIENTO</p>	<p>A CORTO PLAZO</p> <p>- DIMINUCIÓN DE LAS CONDICIONES DE CONFORT DE LOS ESTUDIANTES Y PERSONAL ADMINISTRATIVO QUE REALIZA ACTIVIDADES EN EL PABELLÓN "O" CORRESPONDIENTE A LA ESCUELA PROFESIONAL DE INGENIERÍA CIVIL.</p> <p>A MEDIANO PLAZO</p> <p>- EN UROS BAJOS OCASIONALMENTE SE PODRÍA PRESENTAR PATOLOGÍAS COMO LA HUMEDAD POR INFILTRACIÓN.</p> <p>A LARGO PLAZO</p> <p>- A LARGO PLAZO TRAS EL PROCESO DE AGRIETAMIENTO Y POSTERIOR FILTRACIÓN DE AGUA SE PODRÍA GENERAR CORROSIÓN EN ELEMENTOS DE LA ARMADURA</p> <p>- DISMINUCIÓN DEL APRENDIZAJE POR PARTE DEL ALUMNADO DEL PABELLÓN "O" CORRESPONDIENTE A LA ESCUELA PROFESIONAL DE INGENIERÍA CIVIL</p> <p>- GENERARA DAÑOS A LA SALUD DEL PERSONAL ADMINISTRATIVO QUE CUMPLE FUNCIONES DE MANERA CONTINUA EN EL PABELLÓN "O" CORRESPONDIENTE A LA ESCUELA PROFESIONAL DE INGENIERÍA CIVIL.</p>	<p>ANÁLISIS</p> <p>COMO SE PUEDE OBSERVAR EN LA IMAGEN TERMOGRÁFICA LOS MUROS ABSORBEN EL CALOR DE LOS RAYOS SOLARES DURANTE EL DIA Y LA EMITEN EN HORAS DE LA TARDE PROVOCANDO UNA DISMINUCIÓN DE TEMPERATURA INTERIOR.</p> <p>SOLUCIÓN PLANTEADA</p> <p>COMO ALTERNATIVA DE SOLUCIÓN SE PLANTEA USO DEL SISTEMA SATE (SISTEMA DE AISLAMIENTO TÉRMICO DE EDIFICIOS EL CUAL CONSTA DE 04 CAPAS DE ACUERDO AL SIGUIENTE DETALLE :</p>

<p>CONSIDERANDO COMO AISLANTE TÉRMICO A PRODUCTOS COMO PLACAS DE LANA DE ROCA, LANA DE VIDRIO ENTRE OTROS QUE PRODUCEN UN BUEN AISLAMIENTO TÉRMICO</p>

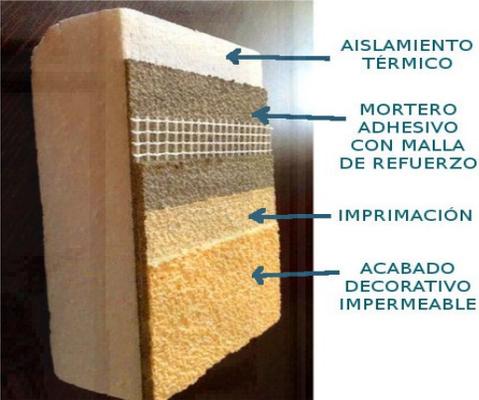
EXISTENCIA DE VARIACIÓN TÉRMICA	SI	TIPO DE AMBIENTE	LABORATORIO	MATERIAL PREDOMINANTE	LADRILLO	TIPO DE PATOLOGÍA	FALLOS DE AISLAMIENTO	
---------------------------------	----	------------------	-------------	-----------------------	----------	-------------------	-----------------------	--

DESCRIPCIÓN DE LA ANOMALÍA	CONSECUENCIAS DE LA PATOLOGÍA	ALTERNATIVA DE SOLUCIÓN
<p>CONCEPTO - PATOLOGÍA TÉRMICA COMÚN EN MUROS SE PRODUCE POR LA EXCESIVA TRASFERENCIA DE CALOR ENTRE EL INTERIOR Y EL EXTERIOR, GENERANDO ALTAS PERDIDAS DE CALOR EN PERIODOS FRÍOS Y EXCESIVA GANANCIA EN ÉPOCAS CÁLIDAS</p> <p>FORMA DE DETECCIÓN - PARA SU DETECCIÓN NOS APOYAREMOS EN EL CLIMA FRÍO QUE PRESENTA NUESTRA REGIÓN POR LO QUE SE BUSCARA EL CONTRASTE TÉRMICO EN HORAS DE LA TARDE AL PROMEDIAR LAS 5PM POSTERIOR A LA ABSORCIÓN DE CALOR PRODUCIDA POR LA EDIFICACIÓN DURANTE EL DÍA.</p> <p>ANÁLISIS TERMOGRÁFICO - DE ACUERDO AL REGISTRO TÉRMICO OBSERVADO SE EVIDENCIA LA EXISTENCIA DE ÁREAS DE MAYOR TEMPERATURA EN LOS MUROS EXTERIORES DE TIPO CARAVISTA EXPONIEDO LA PERDIDA DE CALOR GENERADO POR EL FALLO DE AISLAMIENTO</p>	<p>A CORTO PLAZO - DIMINUCIÓN DE LAS CONDICIONES DE CONFORT DE LOS ESTUDIANTES Y PERSONAL ADMINISTRATIVO QUE REALIZA ACTIVIDADES EN EL PABELLÓN "O" CORRESPONDIENTE A LA ESCUELA PROFESIONAL DE INGENIERÍA CIVIL.</p> <p>A MEDIANO PLAZO - EN UROS BAJOS OCASIONALMENTE SE PODRÍA PRESENTAR PATOLOGÍAS COMO LA HUMEDAD POR INFILTRACIÓN.</p> <p>A LARGO PLAZO - A LARGO PLAZO TRAS EL PROCESO DE AGRIETAMIENTO Y POSTERIOR FILTRACIÓN DE AGUA SE PODRÍA GENERAR CORROSIÓN EN ELEMENTOS DE LA ARMADURA DISMINUCIÓN DEL APRENDIZAJE POR PARTE DEL ALUMNADO DEL PABELLÓN "O" CORRESPONDIENTE A LA ESCUELA PROFESIONAL DE INGENIERÍA CIVIL</p> <p>- GENERARA DAÑOS A LA SALUD DEL PERSONAL ADMINISTRATIVO QUE CUMPLE FUNCIONES DE MANERA CONTINUA EN EL PABELLÓN "O" CORRESPONDIENTE A LA ESCUELA PROFESIONAL DE INGENIERÍA CIVIL.</p>	<p>ANÁLISIS COMO SE PUEDE OBSERVAR EN LA IMAGEN TERMOGRÁFICA LOS MUROS ABSORBEN EL CALOR DE LOS RAYOS SOLARES DURANTE EL DÍA Y LA EMITEN EN HORAS DE LA TARDE PROVOCANDO UNA DISMINUCIÓN DE TEMPERATURA INTERIOR.</p> <p>SOLUCIÓN PLANTEADA COMO ALTERNATIVA DE SOLUCIÓN SE PLANTEA USO DEL SISTEMA SATE (SISTEMA DE AISLAMIENTO TÉRMICO DE EDIFICIOS EL CUAL CONSTA DE 04 CAPAS DE ACUERDO AL SIGUIENTE DETALLE :</p>

<p>CONSIDERANDO COMO AISLANTE TÉRMICO A PRODUCTOS COMO PLACAS DE LANA DE ROCA, LANA DE VIDRIO ENTRE OTROS QUE PRODUCEN UN BUEN AISLAMIENTO TÉRMICO</p>

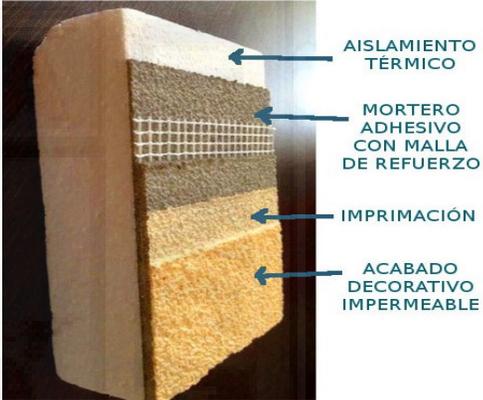
EXISTENCIA DE VARIACIÓN TÉRMICA	SI	TIPO DE AMBIENTE	LABORATORIO	MATERIAL PREDOMINANT E	LADRILLO	TIPO DE PATOLOGÍA	FALLOS DE AISLAMIENTO	
--	----	---------------------	-------------	------------------------------	----------	----------------------	-----------------------	--

DESCRIPCIÓN DE LA ANOMALÍA	CONSECUENCIAS DE LA PATOLOGÍA	ALTERNATIVA DE SOLUCIÓN
<p>CONCEPTO</p> <p>- PATOLOGÍA TÉRMICA COMÚN EN MUROS SE PRODUCE POR LA EXCESIVA TRASFERENCIA DE CALOR ENTRE EL INTERIOR Y EL EXTERIOR, GENERANDO ALTAS PERDIDAS DE CALOR EN PERIODOS FRÍOS Y EXCESIVA GANANCIA EN ÉPOCAS CÁLIDAS</p> <p>FORMA DE DETECCIÓN</p> <p>- PARA SU DETECCIÓN NOS APOYAREMOS EN EL CLIMA FRIO QUE PRESENTA NUESTRA REGIÓN POR LO QUE SE BUSCARA EL CONTRASTE TÉRMICO EN HORAS DE LA TARDE AL PROMEDIAR LAS 5PM POSTERIOR A LA ABSORCIÓN DE CALOR PRODUCIDA POR LA EDIFICACIÓN DURANTE EL DÍA.</p> <p>ANÁLISIS TERMOGRÁFICO</p> <p>- DE ACUERDO AL REGISTRO TÉRMICO OBSERVADO SE EVIDENCIA LA EXISTENCIA DE ÁREAS DE MAYOR TEMPERATURA EN LOS MUROS EXTERIORES DE TIPO CARAVISTA EXPONIEDO LA PERDIDA DE CALOR GENERADO POR EL FALLO DE AISLAMIENTO</p>	<p>A CORTO PLAZO</p> <p>- DISMINUCIÓN DE LAS CONDICIONES DE CONFORT DE LOS ESTUDIANTES Y PERSONAL ADMINISTRATIVO QUE REALIZA ACTIVIDADES EN EL PABELLÓN "O" CORRESPONDIENTE A LA ESCUELA PROFESIONAL DE INGENIERÍA CIVIL.</p> <p>A MEDIANO PLAZO</p> <p>- EN UROS BAJOS OCASIONALMENTE SE PODRÍA PRESENTAR PATOLOGÍAS COMO LA HUMEDAD POR INFILTRACIÓN.</p> <p>A LARGO PLAZO</p> <p>- A LARGO PLAZO TRAS EL PROCESO DE AGRIETAMIENTO Y POSTERIOR FILTRACIÓN DE AGUA SE PODRÍA GENERAR CORROSIÓN EN ELEMENTOS DE LA ARMADURA</p> <p>- DISMINUCIÓN DEL APRENDIZAJE POR PARTE DEL ALUMNADO DEL PABELLÓN "O" CORRESPONDIENTE A LA ESCUELA PROFESIONAL DE INGENIERÍA CIVIL</p> <p>- GENERARA DAÑOS A LA SALUD DEL PERSONAL ADMINISTRATIVO QUE CUMPLE FUNCIONES DE MANERA CONTINUA EN EL PABELLÓN "O" CORRESPONDIENTE A LA ESCUELA PROFESIONAL DE INGENIERÍA CIVIL.</p>	<p>ANÁLISIS</p> <p>COMO SE PUEDE OBSERVAR EN LA IMAGEN TERMOGRÁFICA LOS MUROS ABSORBEN EL CALOR DE LOS RAYOS SOLARES DURANTE EL DÍA Y LA EMITEN EN HORAS DE LA TARDE PROVOCANDO UNA DISMINUCIÓN DE TEMPERATURA INTERIOR.</p> <p>SOLUCIÓN PLANTEADA</p> <p>COMO ALTERNATIVA DE SOLUCIÓN SE PLANTEA USO DEL SISTEMA SATE (SISTEMA DE AISLAMIENTO TÉRMICO DE EDIFICIOS EL CUAL CONSTA DE 04 CAPAS DE ACUERDO AL SIGUIENTE DETALLE :</p>

<p>CONSIDERANDO COMO AISLANTE TÉRMICO A PRODUCTOS COMO PLACAS DE LANA DE ROCA, LANA DE VIDRIO ENTRE OTROS QUE PRODUCEN UN BUEN AISLAMIENTO TÉRMICO</p>

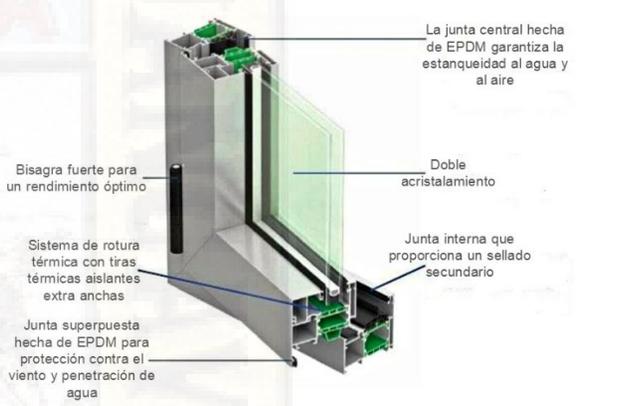
EXISTENCIA DE VARIACIÓN TÉRMICA	SI	TIPO DE AMBIENTE	AMBIENTE ADMINISTRATIVO	MATERIAL PREDOMINANTE	CONCRETO	TIPO DE PATOLOGÍA	PUNTES TÉRMICOS

DESCRIPCIÓN DE LA ANOMALÍA	CONSECUENCIAS DE LA PATOLOGÍA	ALTERNATIVA DE SOLUCIÓN
<p>CONCEPTO</p> <ul style="list-style-type: none"> - PATOLOGÍA TÉRMICA QUE GENERA PERDIDAS DE ENERGÍA EXCESIVA PRINCIPALMENTE EN LOS ENCUENTROS EXISTENTES EN LOS CERRAMIENTOS EN LAS QUE SE EVIDENCIA UNA VARIACIÓN DE LA HUMEDAD DE LA CONSTRUCCIÓN . <p>FORMA DE DETECCIÓN</p> <ul style="list-style-type: none"> - PARA SU DETECCIÓN NOS APOYAREMOS EN EL CLIMA FRIO QUE PRESENTA NUESTRA REGIÓN YA QUE LOS PUENTES TÉRMICOS SE OBSERVAN MAS FRÍOS DESDE EL EXTERIOR EN ÁREAS DE MAYOR TAMAÑO POR LA PERDIDA DE ENERGÍA. <p>ANÁLISIS TERMOGRÁFICO</p> <ul style="list-style-type: none"> - DE ACUERDO AL REGISTRO TÉRMICO OBSERVADO SE EVIDENCIA UNA EXCESIVA PERDIDA DE ENERGÍA A TRAVÉS DE LAS VENTANAS IDENTIFICÁNDOLO COMO PUENTE TÉRMICO YA QUE SE OBSERVAN MAS FRÍOS DESDE EL EXTERIOR 	<p>A CORTO PLAZO</p> <ul style="list-style-type: none"> - DISMINUCIÓN DE LAS CONDICIONES DE CONFORT DE LOS ESTUDIANTES Y PERSONAL ADMINISTRATIVO QUE REALIZA ACTIVIDADES EN EL PABELLÓN "O" CORRESPONDIENTE A LA ESCUELA PROFESIONAL DE INGENIERÍA CIVIL. - EXCESIVA PERDIDA DE ENERGÍA ABSORBIDA POR LA EDIFICACIÓN DURANTE EL DÍA <p>A MEDIANO PLAZO</p> <ul style="list-style-type: none"> - INCREMENTO DE LA FACTURA ENERGÉTICA POR CALEFACCIÓN EN CASO SE OPTA POR ESTE SISTEMA . <p>A LARGO PLAZO</p> <ul style="list-style-type: none"> - DISMINUCIÓN DEL APRENDIZAJE POR PARTE DEL ALUMNADO DEL PABELLÓN "O" CORRESPONDIENTE A LA ESCUELA PROFESIONAL DE INGENIERÍA CIVIL - GENERARA DAÑOS A LA SALUD DEL PERSONAL ADMINISTRATIVO QUE CUMPLE FUNCIONES DE MANERA CONTINUA EN EL PABELLÓN "O" CORRESPONDIENTE A LA ESCUELA PROFESIONAL DE INGENIERÍA CIVIL. 	<p>ANÁLISIS</p> <p>COMO SE PUEDE OBSERVAR EN LA IMAGEN TÉRMICA EXISTE UNA EXCESIVA PERDIDA DE ENERGÍA POR EL SISTEMA DE VENTANAS EXISTENTE (VIDRIO- ALUMINIO), EL CUAL GENERA UN ENFRIAMIENTO EXCESIVO EN HORAS DE LA TARDE Y MAÑANA</p> <p>SOLUCIÓN PLANTEADA</p> <p>SE PLANTEA LA RENOVACIÓN DE VENTANAS POR UN SISTEMA QUE CONTEMPLA EL AISLAMIENTO TÉRMICO(SISTEMA DOBLE VIDRIO BAJO EMISIVO + SISTEMA DE PERFILES MULTICÁMARA).</p> <p>ES IMPORTANTE CONSIDERAR QUE EL SISTEMA CONTEMPLA ALTOS VALORES DE TRANSMITANCIA PARA FACILITAR LA ABSORCIÓN DE CALOR Y DISMINUIR LOS COSTES DE ENERGÍA EN CASO SE OPTA POR SISTEMAS DE CALEFACCIÓN</p>

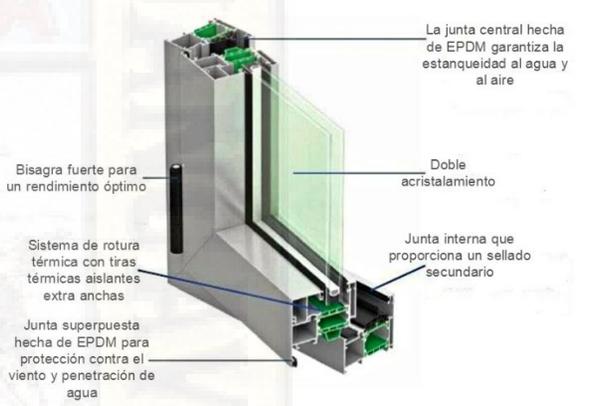
EXISTENCIA DE VARIACIÓN TÉRMICA	SI	TIPO DE AMBIENTE	AMBIENTE ADMINISTRATIVO	MATERIAL PREDOMINANT E	CONCRETO	TIPO DE PATOLOGÍA	PUNTES TÉRMICOS	-
--	----	---------------------	-------------------------	------------------------------	----------	----------------------	-----------------	---

DESCRIPCIÓN DE LA ANOMALÍA	CONSECUENCIAS DE LA PATOLOGÍA	ALTERNATIVA DE SOLUCIÓN
<p>CONCEPTO</p> <p>- PATOLOGÍA TÉRMICA QUE GENERA PERDIDAS DE ENERGÍA EXCESIVA PRINCIPALMENTE EN LOS ENCUENTROS EXISTENTES EN LOS CERRAMIENTOS EN LAS QUE SE EVIDENCIA UNA VARIACIÓN DE LA HUMEDAD DE LA CONSTRUCCIÓN .</p> <p>FORMA DE DETECCIÓN</p> <p>- PARA SU DETECCIÓN NOS APOYAREMOS EN EL CLIMA FRIO QUE PRESENTA NUESTRA REGIÓN YA QUE LOS PUENTES TÉRMICOS SE OBSERVAN MAS FRÍOS DESDE EL EXTERIOR EN ÁREAS DE MAYOR TAMAÑO POR LA PERDIDA DE ENERGÍA.</p> <p>ANÁLISIS TERMOGRÁFICO</p> <p>- DE ACUERDO AL REGISTRO TÉRMICO OBSERVADO SE EVIDENCIA UNA EXCESIVA PERDIDA DE ENERGÍA A TRAVÉS DE LAS VENTANAS IDENTIFICÁNDOLO COMO PUENTE TÉRMICO YA QUE SE OBSERVAN MAS FRÍOS DESDE EL EXTERIOR</p>	<p>A CORTO PLAZO</p> <p>- DISMINUCIÓN DE LAS CONDICIONES DE CONFORT DE LOS ESTUDIANTES Y PERSONAL ADMINISTRATIVO QUE REALIZA ACTIVIDADES EN EL PABELLÓN “O” CORRESPONDIENTE A LA ESCUELA PROFESIONAL DE INGENIERÍA CIVIL.</p> <p>- EXCESIVA PERDIDA DE ENERGÍA ABSORBIDA POR LA EDIFICACIÓN DURANTE EL DÍA</p> <p>A MEDIANO PLAZO</p> <p>- INCREMENTO DE LA FACTURA ENERGÉTICA POR CALEFACCIÓN EN CASO SE OPTE POR ESTE SISTEMA .</p> <p>A LARGO PLAZO</p> <p>- DISMINUCIÓN DEL APRENDIZAJE POR PARTE DEL ALUMNADO DEL PABELLÓN “O” CORRESPONDIENTE A LA ESCUELA PROFESIONAL DE INGENIERÍA CIVIL</p> <p>- GENERARA DAÑOS A LA SALUD DEL PERSONAL ADMINISTRATIVO QUE CUMPLE FUNCIONES DE MANERA CONTINUA EN EL PABELLÓN “O” CORRESPONDIENTE A LA ESCUELA PROFESIONAL DE INGENIERÍA CIVIL.</p>	<p>ANÁLISIS</p> <p>COMO SE PUEDE OBSERVAR EN LA IMAGEN TÉRMICA EXISTE UNA EXCESIVA PERDIDA DE ENERGÍA POR EL SISTEMA DE VENTANAS EXISTENTE (VIDRIO- ALUMINIO), EL CUAL GENERA UN ENFRIAMIENTO EXCESIVO EN HORAS DE LA TARDE Y MAÑANA</p> <p>SOLUCIÓN PLANTEADA</p> <p>SE PLANTEA LA RENOVACIÓN DE VENTANAS POR UN SISTEMA QUE CONTEMPLA EL AISLAMIENTO TÉRMICO(SISTEMA DOBLE VIDRIO BAJO EMISIVO + SISTEMA DE PERFILES MULTICÁMARA).</p> <p>ES IMPORTANTE CONSIDERAR QUE EL SISTEMA CONTEMPLA ALTOS VALORES DE TRANSMITANCIA PARA FACILITAR LA ABSORCIÓN DE CALOR Y DISMINUIR LOS COSTES DE ENERGÍA EN CASO SE OPTE POR SISTEMAS DE CALEFACCIÓN</p>

<p>La junta central hecha de EPDM garantiza la estanqueidad al agua y al aire</p> <p>Doble acristalamiento</p> <p>Bisagra fuerte para un rendimiento óptimo</p> <p>Sistema de rotura térmica con tiras térmicas aislantes extra anchas</p> <p>Junta interna que proporciona un sellado secundario</p> <p>Junta superpuesta hecha de EPDM para protección contra el viento y penetración de agua</p>

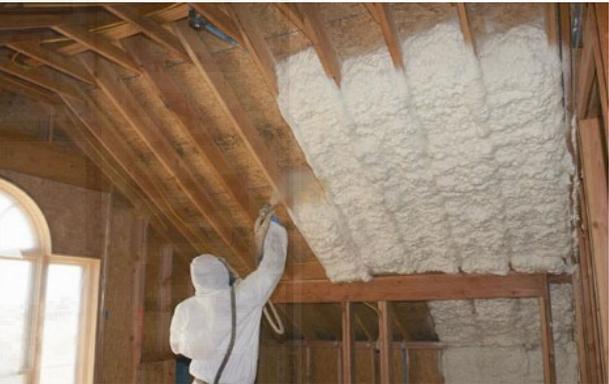
EXISTENCIA DE VARIACIÓN TÉRMICA	SI	TIPO DE AMBIENTE	AULA	MATERIAL PREDOMINANT E	ALUZINC	TIPO DE PATOLOGÍA	PUNTES TÉRMICOS

DESCRIPCIÓN DE LA ANOMALÍA	CONSECUENCIAS DE LA PATOLOGÍA	ALTERNATIVA DE SOLUCIÓN
<p>CONCEPTO</p> <ul style="list-style-type: none"> - PATOLOGÍA TÉRMICA QUE GENERA PERDIDAS DE ENERGÍA EXCESIVA PRINCIPALMENTE EN LOS ENCUENTROS EXISTENTES EN LOS CERRAMIENTOS EN LAS QUE SE EVIDENCIA UNA VARIACIÓN DE LA HUMEDAD DE LA CONSTRUCCIÓN . <p>FORMA DE DETECCIÓN</p> <ul style="list-style-type: none"> - PARA SU DETECCIÓN NOS APOYAREMOS EN EL CLIMA FRIO QUE PRESENTA NUESTRA REGIÓN YA QUE LOS PUENTES TÉRMICOS SE OBSERVARAN MAS CÁLIDOS DESDE EL EXTERIOR POR LA PERDIDA DE CALOR ABSORBIDO POR LA EDIFICACIÓN DURANTE EL DÍA <p>ANÁLISIS TERMOGRÁFICO</p> <ul style="list-style-type: none"> - DE ACUERDO AL REGISTRO TÉRMICO OBSERVADO SE EVIDENCIA UNA EXCESIVA PERDIDA DE ENERGÍA A TRAVÉS DE LOS ENCUENTROS TECHO- VIGA YA QUE SE OBSERVAN MAYOR CALOR POR LA ABERTURA EN CONTRAPOSICIÓN DEL ELEMENTO TECHO 	<p>A CORTO PLAZO</p> <ul style="list-style-type: none"> - DISMINUCIÓN DE LAS CONDICIONES DE CONFORT DE LOS ESTUDIANTES Y PERSONAL ADMINISTRATIVO QUE REALIZA ACTIVIDADES EN EL PABELLÓN “O” CORRESPONDIENTE A LA ESCUELA PROFESIONAL DE INGENIERÍA CIVIL. - EXCESIVA PERDIDA DE ENERGÍA ABSORBIDA POR LA EDIFICACIÓN DURANTE EL DÍA <p>A MEDIANO PLAZO</p> <ul style="list-style-type: none"> - INCREMENTO DE LA FACTURA ENERGÉTICA POR CALEFACCIÓN EN CASO SE OPTE POR ESTE SISTEMA . <p>A LARGO PLAZO</p> <ul style="list-style-type: none"> - DISMINUCIÓN DEL APRENDIZAJE POR PARTE DEL ALUMNADO DEL PABELLÓN “O” CORRESPONDIENTE A LA ESCUELA PROFESIONAL DE INGENIERÍA CIVIL - GENERARA DAÑOS A LA SALUD DEL PERSONAL ADMINISTRATIVO QUE CUMPLE FUNCIONES DE MANERA CONTINUA EN EL PABELLÓN “O” CORRESPONDIENTE A LA ESCUELA PROFESIONAL DE INGENIERÍA CIVIL. 	<p>ANÁLISIS</p> <ul style="list-style-type: none"> COMO SE PUEDE OBSERVAR EN LA IMAGEN TÉRMICA EXISTE UNA EXCESIVA PERDIDA DE ENERGÍA POR LA ABERTURA GENERADA EN EL ENCUNTRO VIGA - TECHO, EL CUAL GENERA UN ENFRIAMIENTO EXCESIVO EN HORAS DE LA TARDE <p>SOLUCIÓN PLANTEADA</p> <ul style="list-style-type: none"> E PLANTEA EL USO DE AISLANTES TÉRMICO ACÚSTICOS COMO EL PROCESO DE ESPRAYADO POR POLIURETANO EL CUAL DOTARA DE UNA ESPUMA RÍGIDA ESTABLE FRENTE A ÁCIDOS Y BASES Y SELLARA LA ABERTURA GENERADA POR EL ENCUNTRO VIGA -TECHO

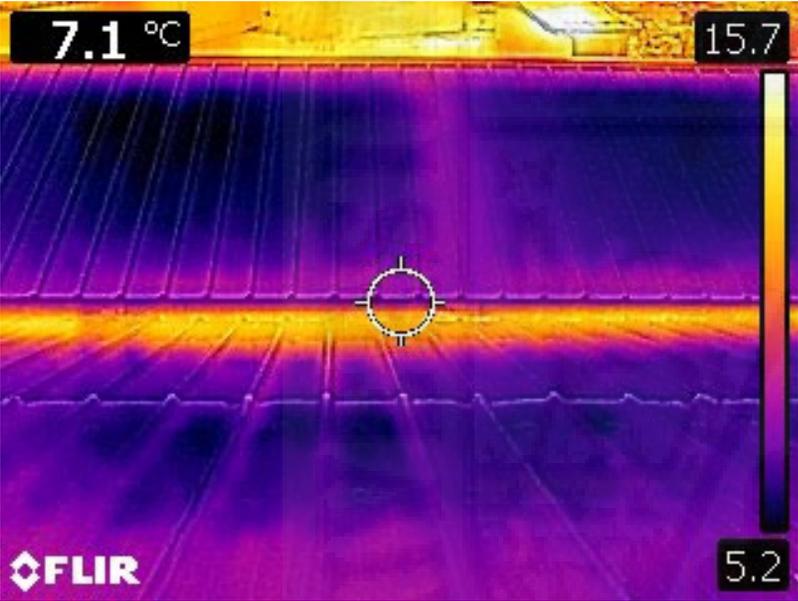
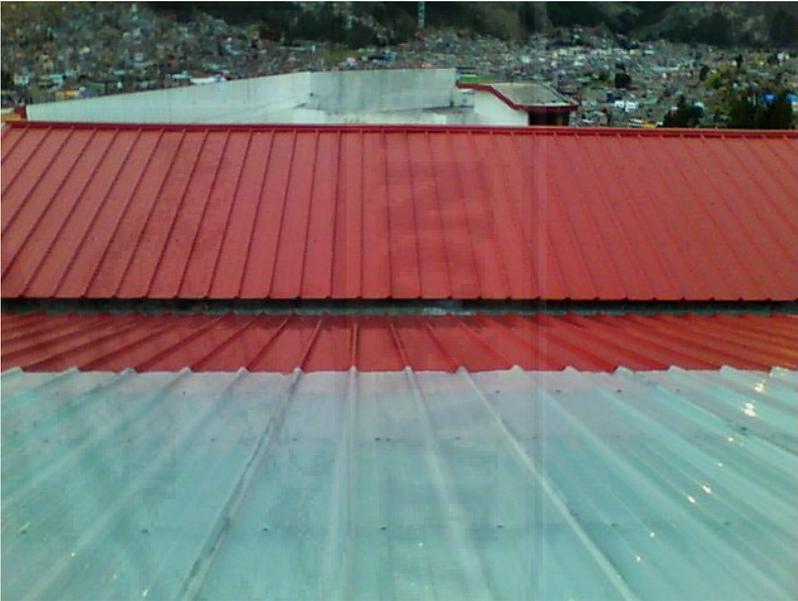
ORIENTACIÓN N	ESTE	ETAPA DE LA CONSTRUCCIÓN N	SEGUNDA ETAPA	NIVEL	TERCERA PLANTA	ELEMENTO ANALIZAR	CUBIERTA DISCONTINUA
						NUMERACIÓN	3IZ-3DE
REGISTRO TERMOGRÁFICO							
IMAGEN TERMOGRÁFICA				IMAGEN VISUAL

EXISTENCIA DE VARIACIÓN TÉRMICA	SI	TIPO DE AMBIENTE	AMBIENTE ADMINISTRATIVO	MATERIAL PREDOMINANTE	ALUZINC	TIPO DE PATOLOGÍA	PUNTES TÉRMICOS

DESCRIPCIÓN DE LA ANOMALÍA	CONSECUENCIAS DE LA PATOLOGÍA	ALTERNATIVA DE SOLUCIÓN
<p>CONCEPTO</p> <p>- PATOLOGÍA TÉRMICA QUE GENERA PERDIDAS DE ENERGÍA EXCESIVA PRINCIPALMENTE EN LOS ENCUENTROS EXISTENTES EN LOS CERRAMIENTOS EN LAS QUE SE EVIDENCIA UNA VARIACIÓN DE LA HUMEDAD DE LA CONSTRUCCIÓN .</p> <p>FORMA DE DETECCIÓN</p> <p>- PARA SU DETECCIÓN NOS APOYAREMOS EN EL CLIMA FRIO QUE PRESENTA NUESTRA REGIÓN YA QUE LOS PUENTES TÉRMICOS SE OBSERVARAN MAS CÁLIDOS DESDE EL EXTERIOR POR LA PERDIDA DE CALOR ABSORBIDO POR LA EDIFICACIÓN DURANTE EL DÍA</p> <p>ANÁLISIS TERMOGRÁFICO</p> <p>- DE ACUERDO AL REGISTRO TÉRMICO OBSERVADO SE EVIDENCIA UNA EXCESIVA PERDIDA DE ENERGÍA A TRAVÉS DE LOS ENCUENTROS TECHO- VIGA YA QUE SE OBSERVAN MAYOR CALOR POR LA ABERTURA EN CONTRAPOSICIÓN DEL ELEMENTO TECHO</p>	<p>A CORTO PLAZO</p> <p>- DISMINUCIÓN DE LAS CONDICIONES DE CONFORT DE LOS ESTUDIANTES Y PERSONAL ADMINISTRATIVO QUE REALIZA ACTIVIDADES EN EL PABELLÓN “O” CORRESPONDIENTE A LA ESCUELA PROFESIONAL DE INGENIERÍA CIVIL.</p> <p>- EXCESIVA PERDIDA DE ENERGÍA ABSORBIDA POR LA EDIFICACIÓN DURANTE EL DÍA</p> <p>A MEDIANO PLAZO</p> <p>- INCREMENTO DE LA FACTURA ENERGÉTICA POR CALEFACCIÓN EN CASO SE OPTE POR ESTE SISTEMA .</p> <p>A LARGO PLAZO</p> <p>- DISMINUCIÓN DEL APRENDIZAJE POR PARTE DEL ALUMNADO DEL PABELLÓN “O” CORRESPONDIENTE A LA ESCUELA PROFESIONAL DE INGENIERÍA CIVIL</p> <p>- GENERARA DAÑOS A LA SALUD DEL PERSONAL ADMINISTRATIVO QUE CUMPLE FUNCIONES DE MANERA CONTINUA EN EL PABELLÓN “O” CORRESPONDIENTE A LA ESCUELA PROFESIONAL DE INGENIERÍA CIVIL.</p>	<p>ANÁLISIS</p> <p>COMO SE PUEDE OBSERVAR EN LA IMAGEN TÉRMICA EXISTE UNA EXCESIVA PERDIDA DE ENERGÍA POR LA ABERTURA GENERADA EN EL ENCUNTRO VIGA - TECHO, EL CUAL GENERA UN ENFRIAMIENTO EXCESIVO EN HORAS DE LA TARDE</p> <p>SOLUCIÓN PLANTEADA</p> <p>E PLANTEA EL USO DE AISLANTES TÉRMICO ACÚSTICOS COMO EL PROCESO DE ESPRAYADO POR POLIURETANO EL CUAL DOTARA DE UNA ESPUMA RÍGIDA ESTABLE FRENTE A ÁCIDOS Y BASES Y SELLARA LA ABERTURA GENERADA POR EL ENCUNTRO VIGA –TECHO.</p>

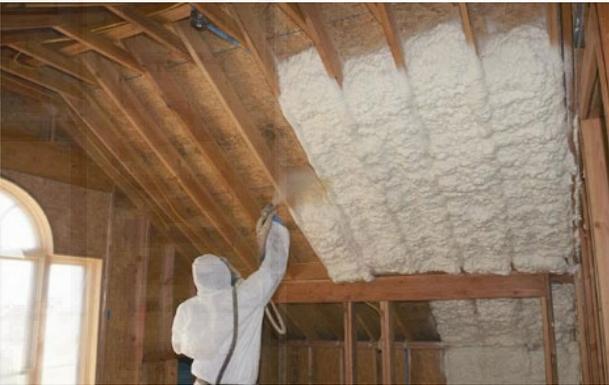
EXISTENCIA DE VARIACIÓN TÉRMICA	SI	TIPO DE AMBIENTE	AULA	MATERIAL PREDOMINANTE	ALUZINC	TIPO DE PATOLOGÍA	PUENTES TÉRMICOS

DESCRIPCIÓN DE LA ANOMALÍA	CONSECUENCIAS DE LA PATOLOGÍA	ALTERNATIVA DE SOLUCIÓN
<p>CONCEPTO</p> <p>- PATOLOGÍA TÉRMICA QUE GENERA PERDIDAS DE ENERGÍA EXCESIVA PRINCIPALMENTE EN LOS ENCUENTROS EXISTENTES EN LOS CERRAMIENTOS EN LAS QUE SE EVIDENCIA UNA VARIACIÓN DE LA HUMEDAD DE LA CONSTRUCCIÓN .</p> <p>FORMA DE DETECCIÓN</p> <p>- PARA SU DETECCIÓN NOS APOYAREMOS EN EL CLIMA FRIO QUE PRESENTA NUESTRA REGIÓN YA QUE LOS PUENTES TÉRMICOS SE OBSERVARAN MAS CÁLIDOS DESDE EL EXTERIOR POR LA PERDIDA DE CALOR ABSORBIDO POR LA EDIFICACIÓN DURANTE EL DÍA</p> <p>ANÁLISIS TERMOGRÁFICO</p> <p>- DE ACUERDO AL REGISTRO TÉRMICO OBSERVADO SE EVIDENCIA UNA EXCESIVA PERDIDA DE ENERGÍA A TRAVÉS DE LOS ENCUENTROS TECHO- VIGA YA QUE SE OBSERVAN MAYOR CALOR POR LA ABERTURA EN CONTRAPOSICIÓN DEL ELEMENTO TECHO</p>	<p>A CORTO PLAZO</p> <p>- DISMINUCIÓN DE LAS CONDICIONES DE CONFORT DE LOS ESTUDIANTES Y PERSONAL ADMINISTRATIVO QUE REALIZA ACTIVIDADES EN EL PABELLÓN “O” CORRESPONDIENTE A LA ESCUELA PROFESIONAL DE INGENIERÍA CIVIL.</p> <p>- EXCESIVA PERDIDA DE ENERGÍA ABSORBIDA POR LA EDIFICACIÓN DURANTE EL DÍA</p> <p>A MEDIANO PLAZO</p> <p>- INCREMENTO DE LA FACTURA ENERGÉTICA POR CALEFACCIÓN EN CASO SE OPTE POR ESTE SISTEMA .</p> <p>A LARGO PLAZO</p> <p>- DISMINUCIÓN DEL APRENDIZAJE POR PARTE DEL ALUMNADO DEL PABELLÓN “O” CORRESPONDIENTE A LA ESCUELA PROFESIONAL DE INGENIERÍA CIVIL</p> <p>- GENERARA DAÑOS A LA SALUD DEL PERSONAL ADMINISTRATIVO QUE CUMPLE FUNCIONES DE MANERA CONTINUA EN EL PABELLÓN “O” CORRESPONDIENTE A LA ESCUELA PROFESIONAL DE INGENIERÍA CIVIL.</p>	<p>ANÁLISIS</p> <p>COMO SE PUEDE OBSERVAR EN LA IMAGEN TÉRMICA EXISTE UNA EXCESIVA PERDIDA DE ENERGÍA POR LA ABERTURA GENERADA EN EL ENCUNTRO VIGA - TECHO, EL CUAL GENERA UN ENFRIAMIENTO EXCESIVO EN HORAS DE LA TARDE</p> <p>SOLUCIÓN PLANTEADA</p> <p>E PLANTEA EL USO DE AISLANTES TÉRMICO ACÚSTICOS COMO EL PROCESO DE ESPRAYADO POR POLIURETANO EL CUAL DOTARA DE UNA ESPUMA RÍGIDA ESTABLE FRENTE A ÁCIDOS Y BASES Y SELLARA LA ABERTURA GENERADA POR EL ENCUNTRO VIGA –TECHO.</p>

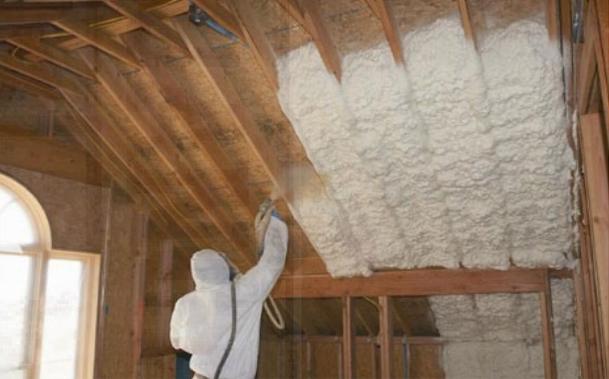
EXISTENCIA DE VARIACIÓN TÉRMICA	SI	TIPO DE AMBIENTE	LABORATORIO	MATERIAL PREDOMINANT E	ALUZINC	TIPO DE PATOLOGÍA	PUENTES TÉRMICOS

DESCRIPCIÓN DE LA ANOMALÍA	CONSECUENCIAS DE LA PATOLOGÍA	ALTERNATIVA DE SOLUCIÓN
<p>CONCEPTO</p> <p>- PATOLOGÍA TÉRMICA QUE GENERA PERDIDAS DE ENERGÍA EXCESIVA PRINCIPALMENTE EN LOS ENCUENTROS EXISTENTES EN LOS CERRAMIENTOS EN LAS QUE SE EVIDENCIA UNA VARIACIÓN DE LA HUMEDAD DE LA CONSTRUCCIÓN .</p> <p>FORMA DE DETECCIÓN</p> <p>- PARA SU DETECCIÓN NOS APOYAREMOS EN EL CLIMA FRIO QUE PRESENTA NUESTRA REGIÓN YA QUE LOS PUENTES TÉRMICOS SE OBSERVARAN MAS CÁLIDOS DESDE EL EXTERIOR POR LA PERDIDA DE CALOR ABSORBIDO POR LA EDIFICACIÓN DURANTE EL DÍA</p> <p>ANÁLISIS TERMOGRÁFICO</p> <p>- DE ACUERDO AL REGISTRO TÉRMICO OBSERVADO SE EVIDENCIA UNA EXCESIVA PERDIDA DE ENERGÍA A TRAVÉS DE LOS ENCUENTROS TECHO- VIGA YA QUE SE OBSERVAN MAYOR CALOR POR LA ABERTURA EN CONTRAPOSICIÓN DEL ELEMENTO TECHO</p>	<p>A CORTO PLAZO</p> <p>- DISMINUCIÓN DE LAS CONDICIONES DE CONFORT DE LOS ESTUDIANTES Y PERSONAL ADMINISTRATIVO QUE REALIZA ACTIVIDADES EN EL PABELLÓN “O” CORRESPONDIENTE A LA ESCUELA PROFESIONAL DE INGENIERÍA CIVIL.</p> <p>- EXCESIVA PERDIDA DE ENERGÍA ABSORBIDA POR LA EDIFICACIÓN DURANTE EL DÍA</p> <p>A MEDIANO PLAZO</p> <p>- INCREMENTO DE LA FACTURA ENERGÉTICA POR CALEFACCIÓN EN CASO SE OPTE POR ESTE SISTEMA .</p> <p>A LARGO PLAZO</p> <p>- DISMINUCIÓN DEL APRENDIZAJE POR PARTE DEL ALUMNADO DEL PABELLÓN “O” CORRESPONDIENTE A LA ESCUELA PROFESIONAL DE INGENIERÍA CIVIL</p> <p>- GENERARA DAÑOS A LA SALUD DEL PERSONAL ADMINISTRATIVO QUE CUMPLE FUNCIONES DE MANERA CONTINUA EN EL PABELLÓN “O” CORRESPONDIENTE A LA ESCUELA PROFESIONAL DE INGENIERÍA CIVIL.</p>	<p>ANÁLISIS</p> <p>COMO SE PUEDE OBSERVAR EN LA IMAGEN TÉRMICA EXISTE UNA EXCESIVA PERDIDA DE ENERGÍA POR LA ABERTURA GENERADA EN EL ENCUNTRO VIGA - TECHO, EL CUAL GENERA UN ENFRIAMIENTO EXCESIVO EN HORAS DE LA TARDE</p> <p>SOLUCIÓN PLANTEADA</p> <p>E PLANTEA EL USO DE AISLANTES TÉRMICO ACÚSTICOS COMO EL PROCESO DE ESPRAYADO POR POLIURETANO EL CUAL DOTARA DE UNA ESPUMA RÍGIDA ESTABLE FRENTE A ÁCIDOS Y BASES Y SELLARA LA ABERTURA GENERADA POR EL ENCUNTRO VIGA –TECHO.</p>
