# UNIVERSIDAD NACIONAL DE HUANCVELICA

FACULTAD DE INGENIERÍA DE MINAS - CIVIL - AMBIENTAL  
ESCUELA PROFESIONAL DE INGENIERÍA CIVIL

**"DETERMINACIÓN Y EVALUACIÓN DE LAS PATOLOGÍAS DEL CONCRETO EN  
LAS PLATAFORMAS DEPORTIVAS DE LAS INSTITUCIONES EDUCATIVAS DEL  
DISTRITO DE HUANCVELICA PROVINCIA DE HUANCVELICA"**

**LIRCAY - HUANCVELICA  
2015**

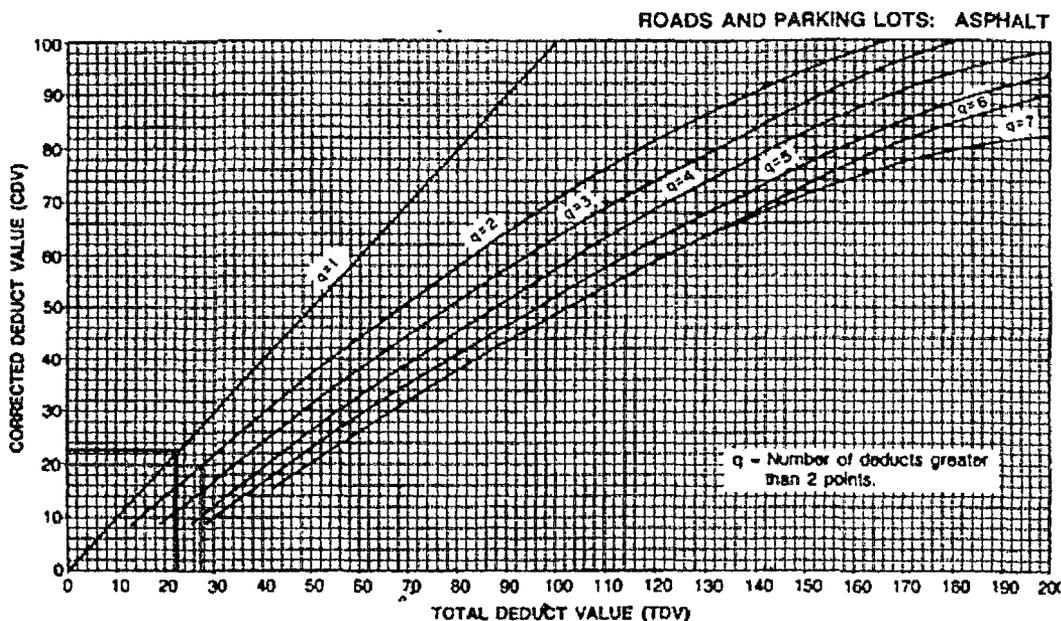
Nº	Valores Reducidos										Total	q	VRC
1	18.0	9.7									27.70	2	20.00
2	18.0	5.0									23.00	1	22.30

#### CLASIFICACIÓN DEL PCI

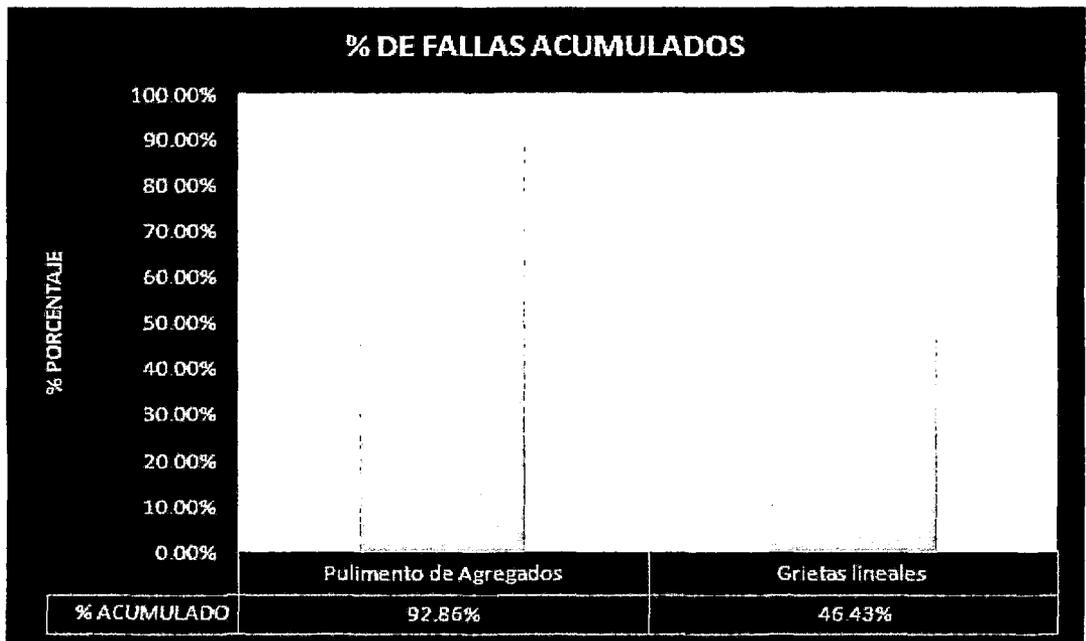
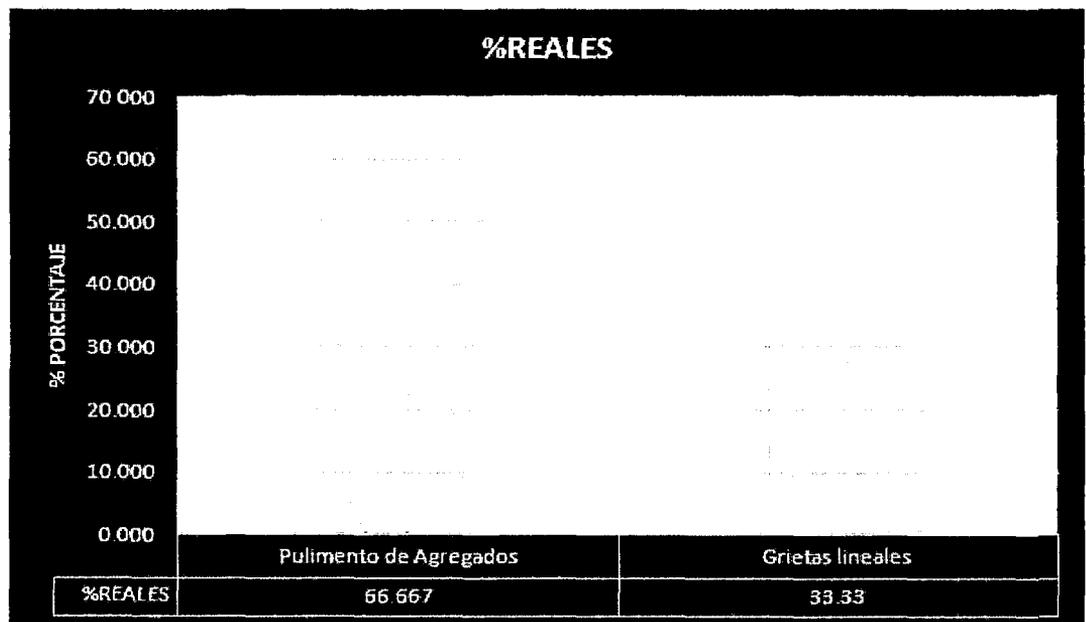
### CUADRO ESTADISTICO DE FALLAS

TIPOS DE FALLA	% ACUMULADO	% REALES
Pulimento de Agregados	92.86%	66.667
Grietas lineales	46.43%	33.33
TOTAL	139.29%	100.00%

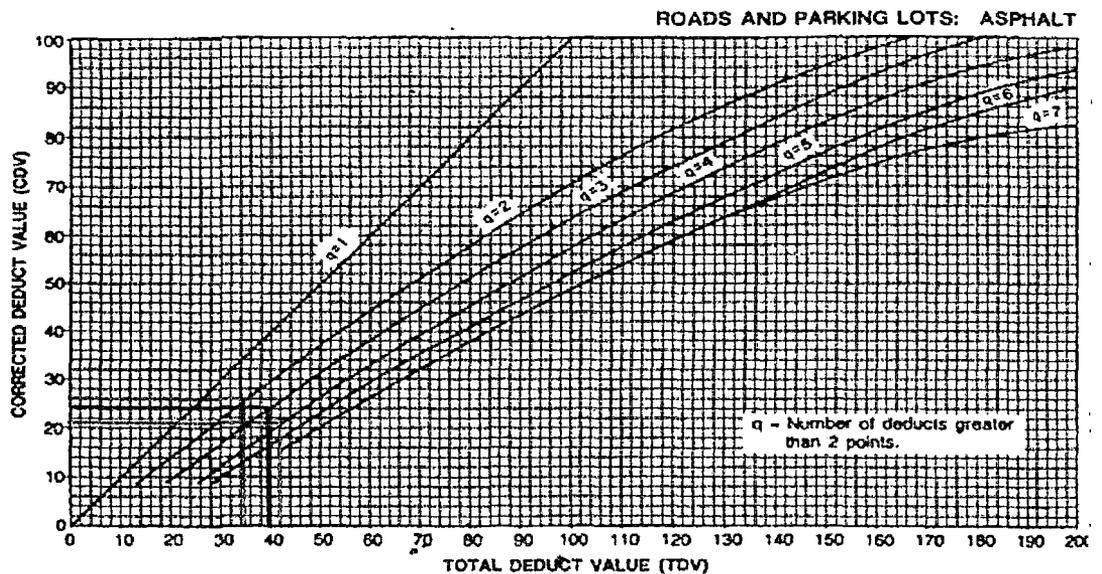
Nº	Valores Reducidos							Total	q	VRC
1	15.00	9.80	7.00	5.00	3.00	2.50		42.30	4	21.00
2	15.00	9.80	5.00	5.00	3.00	2.50		40.30	3	24.00
3	15.00	5.00	5.00	5.00	3.00	2.50		35.50	2	28.00

#### CLASIFICACIÓN DEL PCI

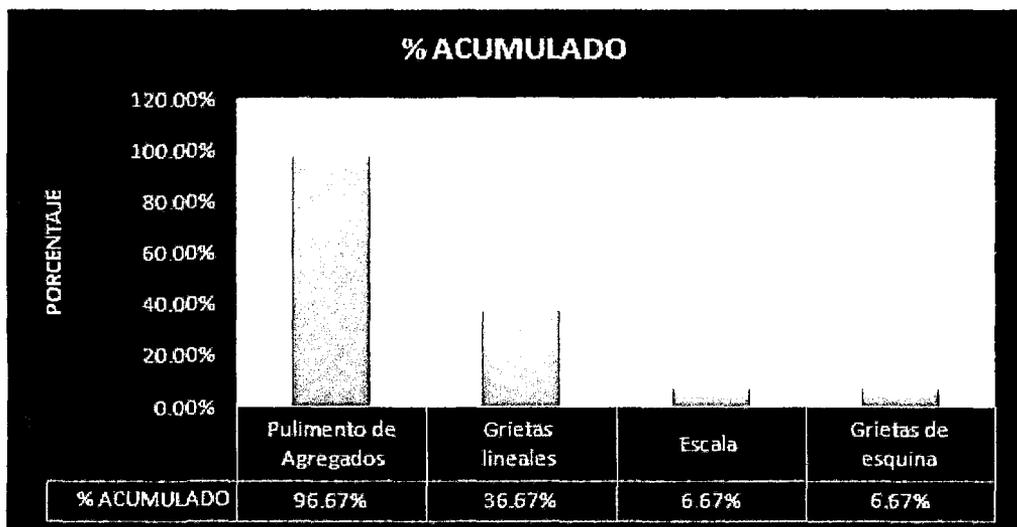
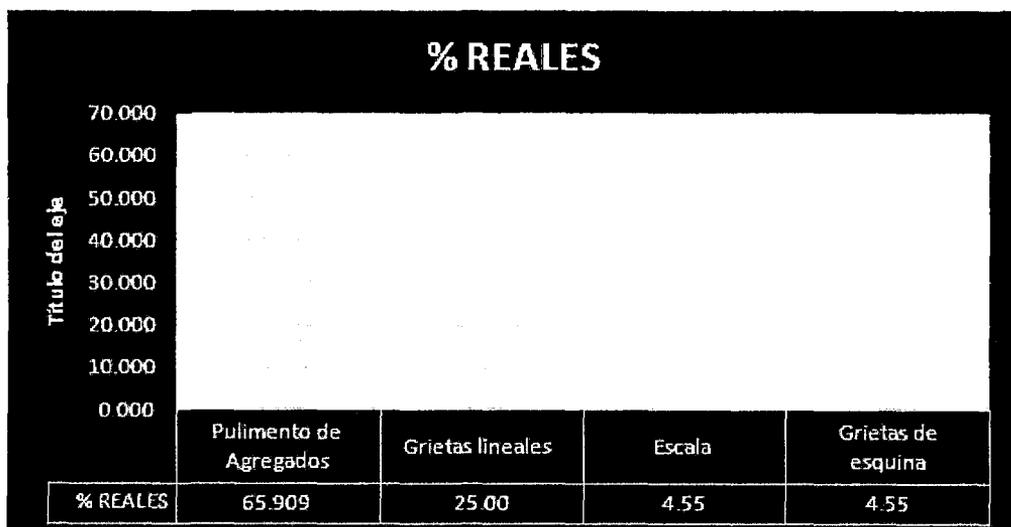
### CUADRO ESTADISTICO DE FALLAS

TIPOS DE FALLA	% ACUMULADO	% REALES
Pulimento de Agregados	96.67%	65.909
Grietas lineales	36.67%	25.00
Escala	6.67%	4.55
Grietas de esquina	6.67%	4.55
TOTAL	146.67%	100.00%

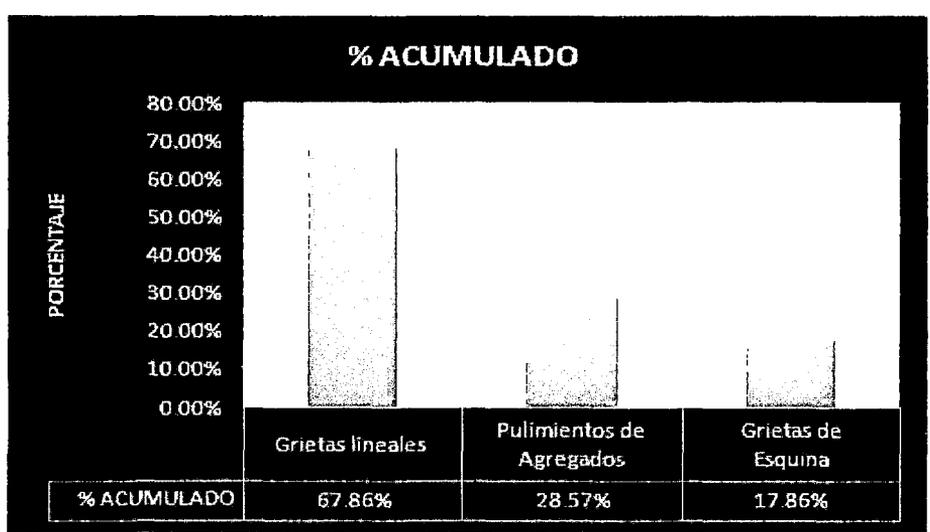
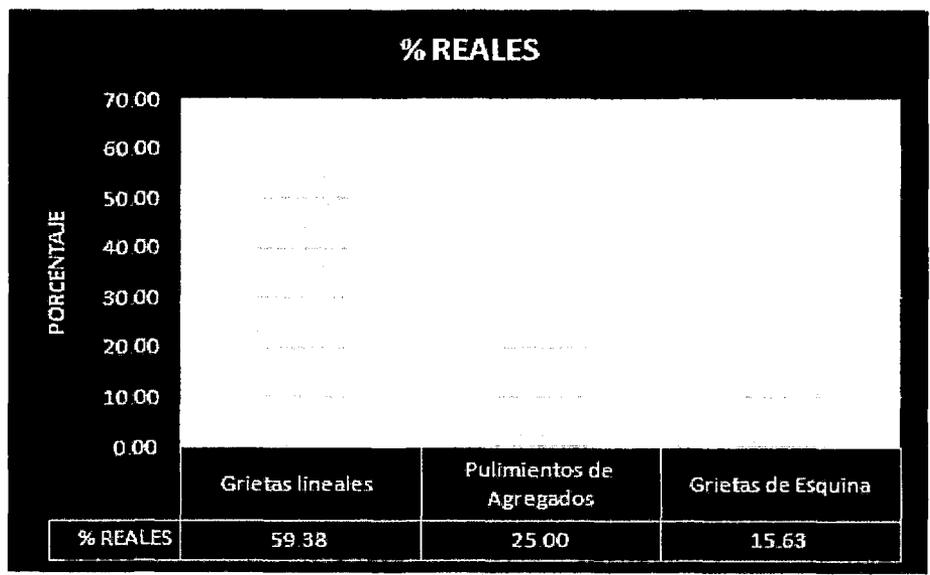
### CUADRO ESTADISTICO DE FALLA

TIPOS DE FALLA	% ACUMULADO	% REALES
Grietas lineales	67.86%	59.38
Pulimientos de Agregados	28.57%	25.00
Grietas de Esquina	17.86%	15.63
TOTAL	114.29%	100.00%

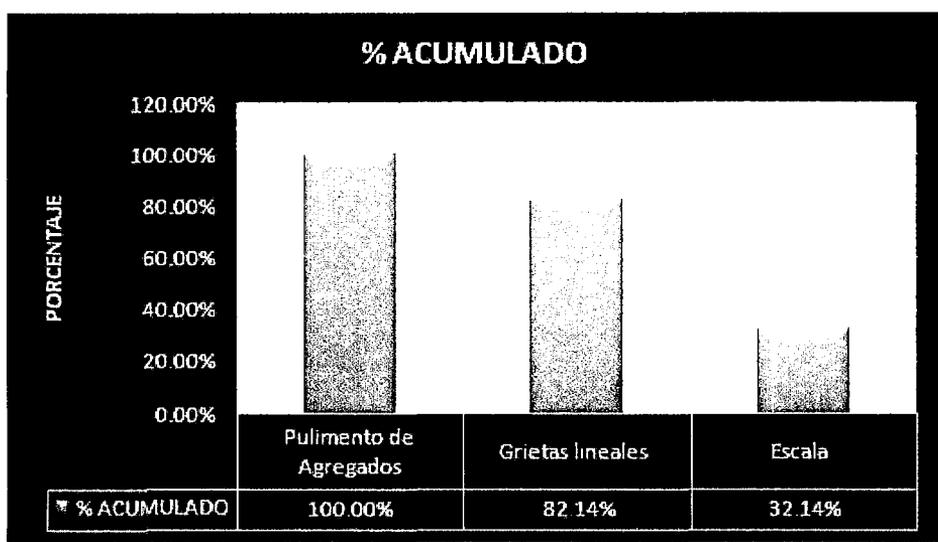
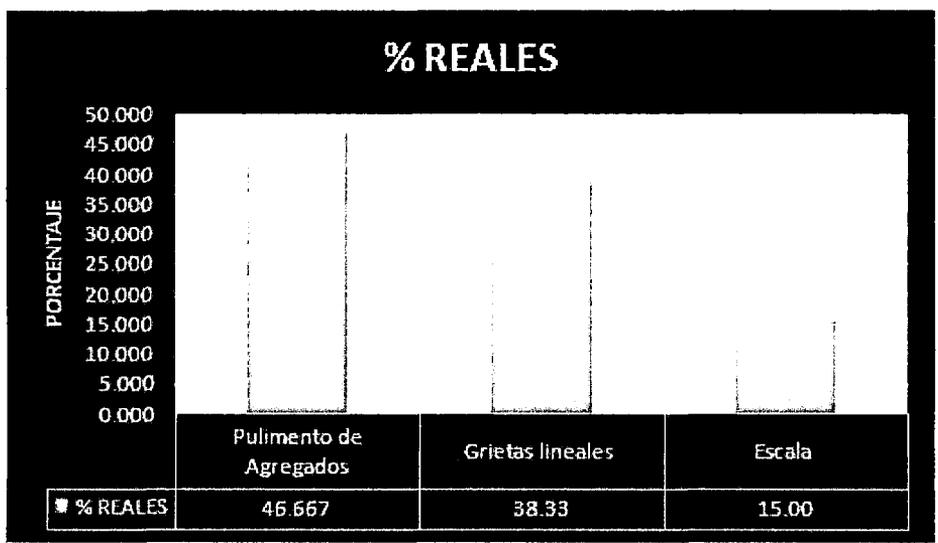
**CUADRO ESTADICTICO DE FALLAS**

TIPOS DE FALLA	% ACUMULADO	% REALES
Pulimento de Agregados	100.00%	46.667
Grietas lineales	82.14%	38.33
Escala	32.14%	15.00
TOTAL	214.29%	100.00%

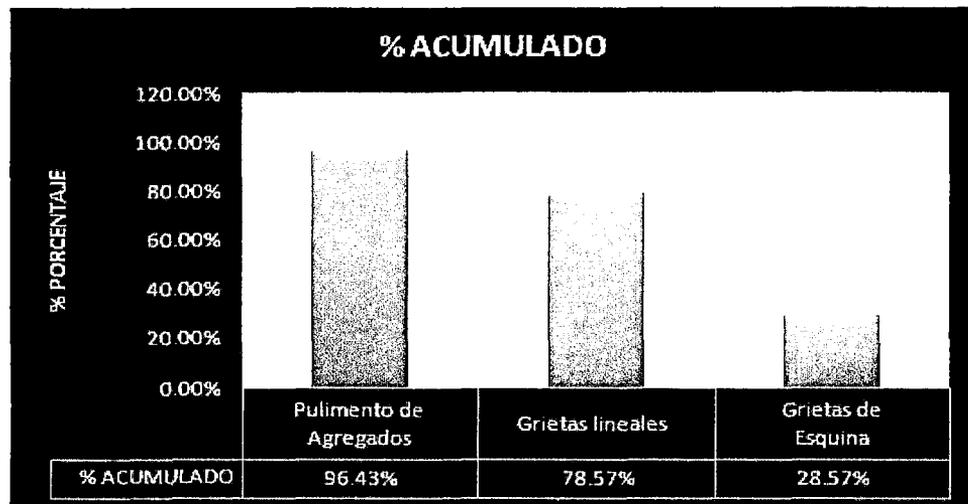
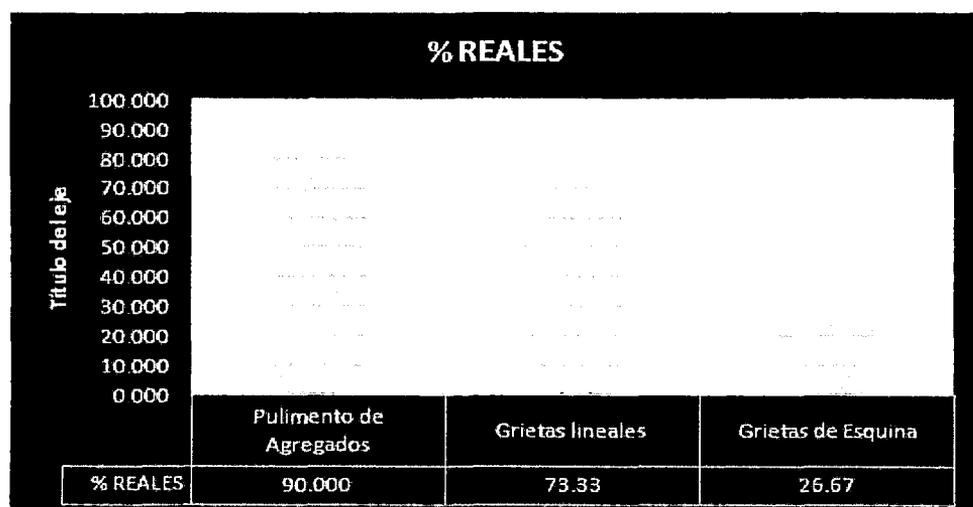
**CUADRO ESTADISTICO DE FALLAS**

TIPOS DE FALLA	% ACUMULADO	% REALES
Pulimento de Agregados	96.43%	90.000
Grietas lineales	78.57%	73.33
Grietas de Esquina	28.57%	26.67
TOTAL	107.14%	190.00%

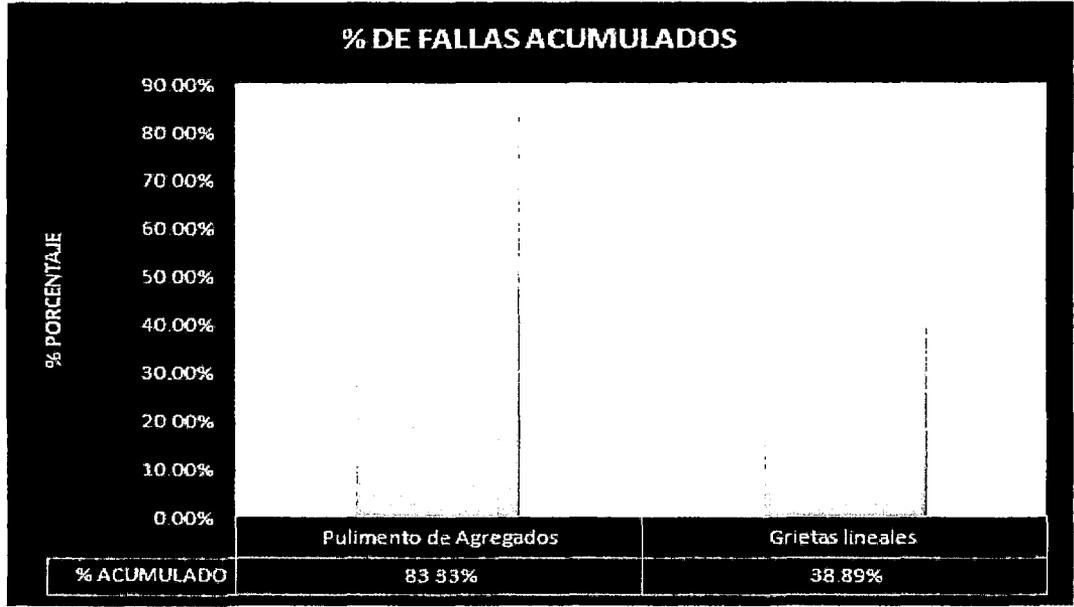
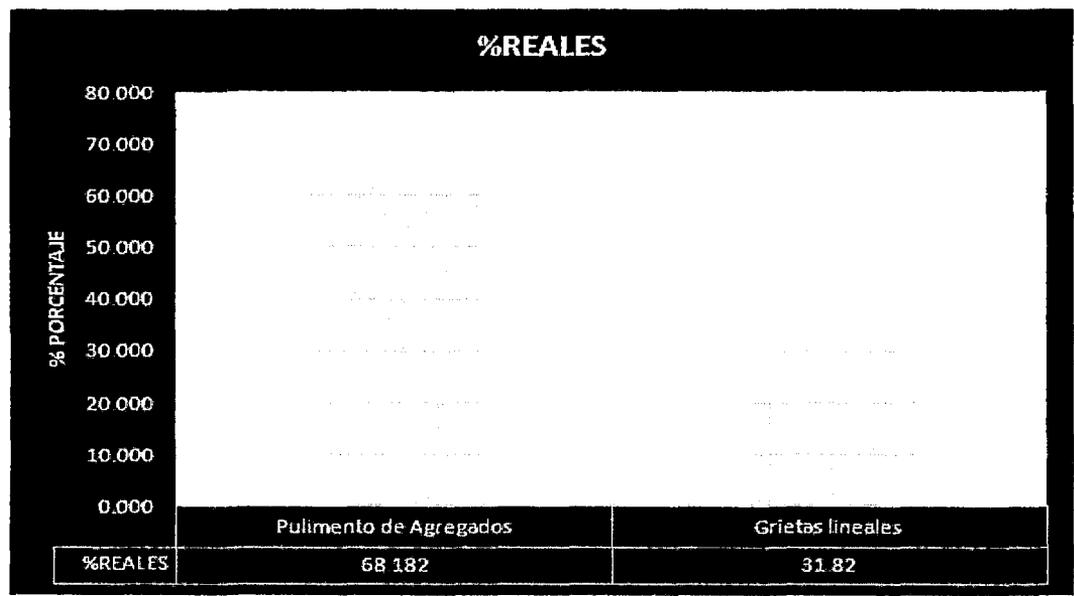
### CUADRO ESTADISTICO DE FALLAS

TIPOS DE FALLA	% ACUMULADO	% REALES
Pulimento de Agregados	83.33%	68.182
Grietas lineales	38.89%	31.82
TOTAL	122.22%	100.00%

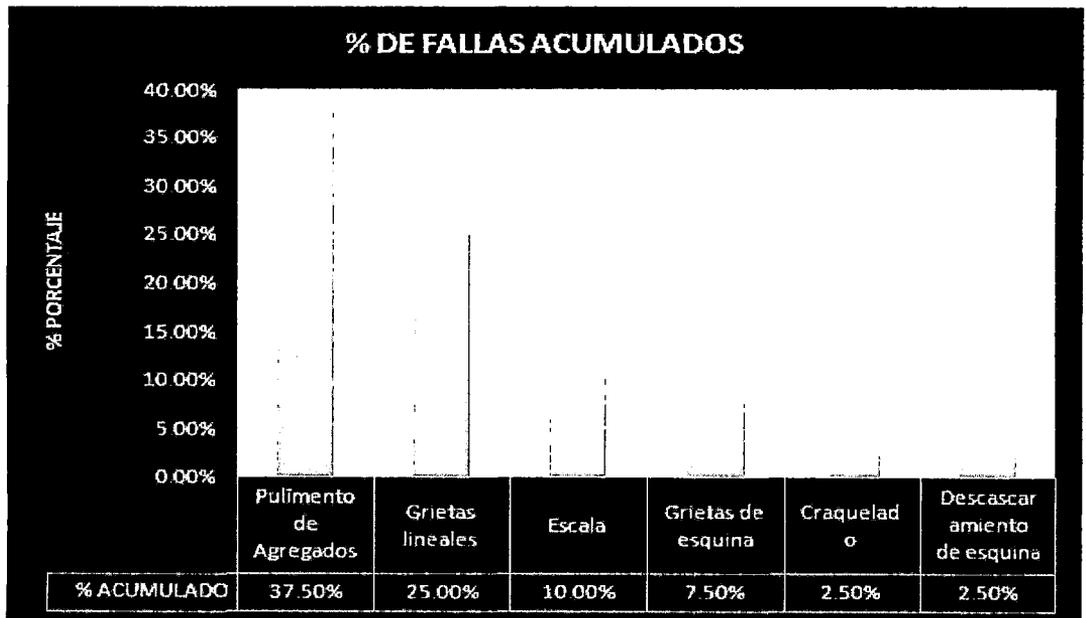
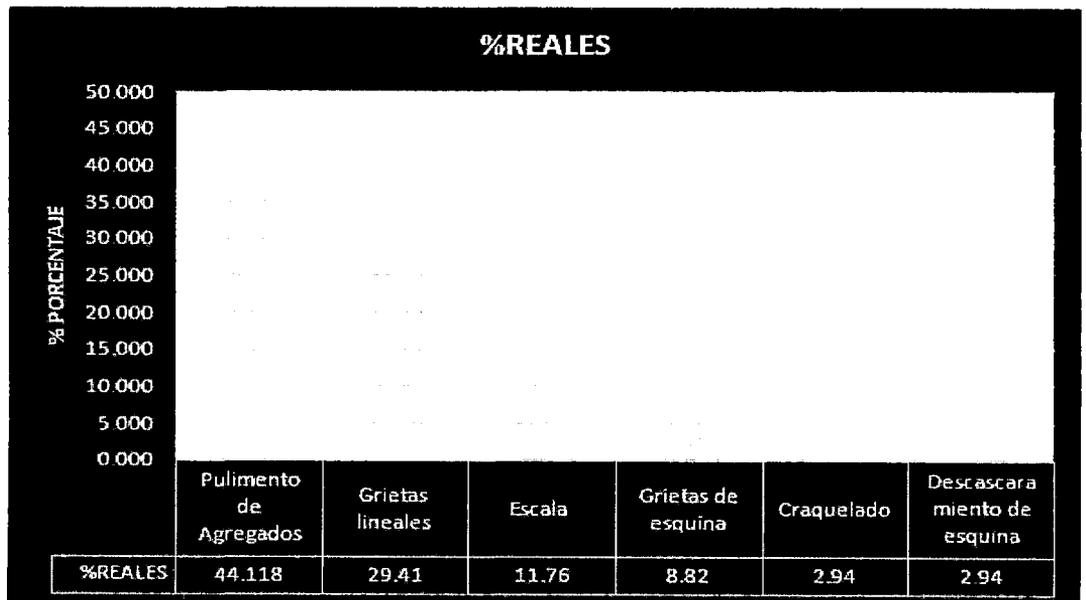
### CUADRO ESTADISTICO DE FALLAS

TIPOS DE FALLA	% ACUMULADO	% REALES
Pulimento de Agregados	37.50%	44.118
Grietas lineales	25.00%	29.41
Escala	10.00%	11.76
Grietas de esquina	7.50%	8.82
Craquelado	2.50%	2.94
Descascaramiento de esquina	2.50%	2.94
TOTAL	85.00%	100.00%
