UNIVERSIDAD NACIONAL DE HUANCAVELICA

TESIS

**“VULNERABILIDAD SÍSMICA DE LAS IPRESS DE
LA RED DE SALUD DE HUANCAVELICA”**

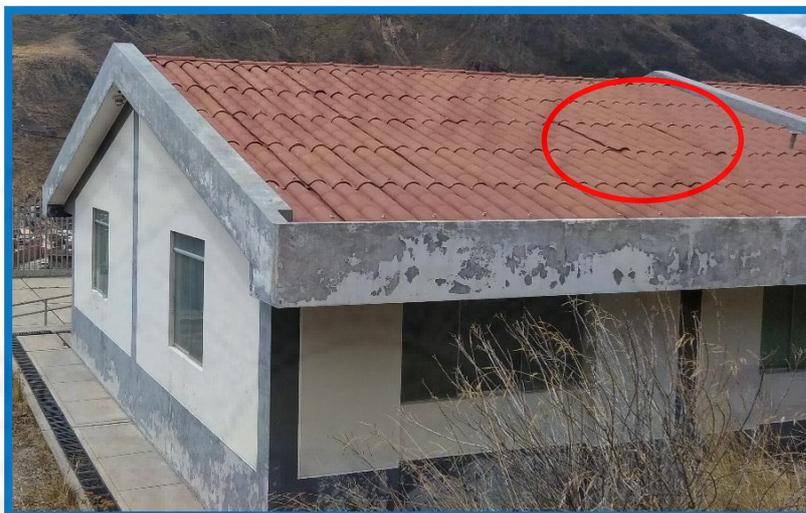
Figura 23

Unidades de Eternit sin tornillos de Seguridad

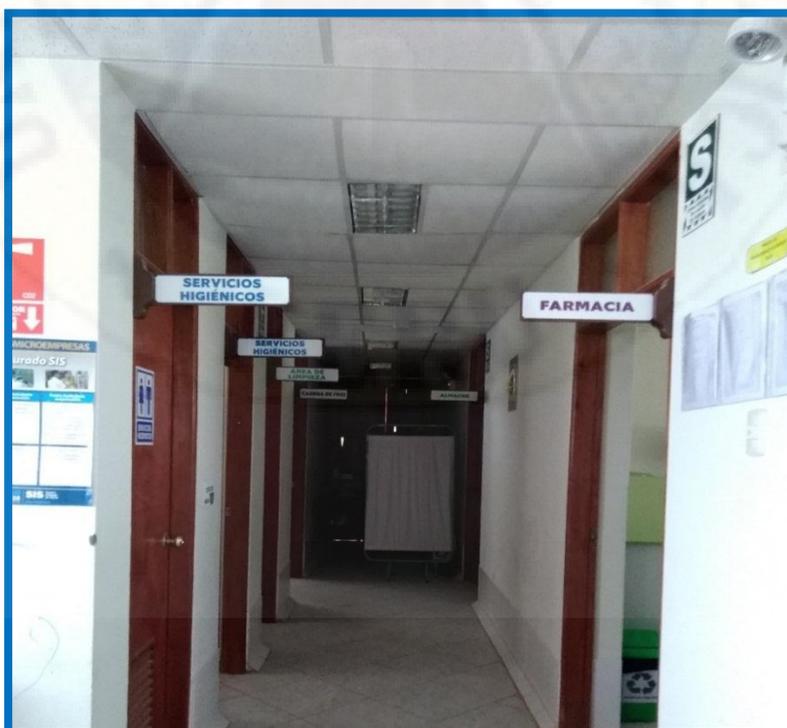
Figura 24

Cielorraso de Baldosa en buenas Condiciones.

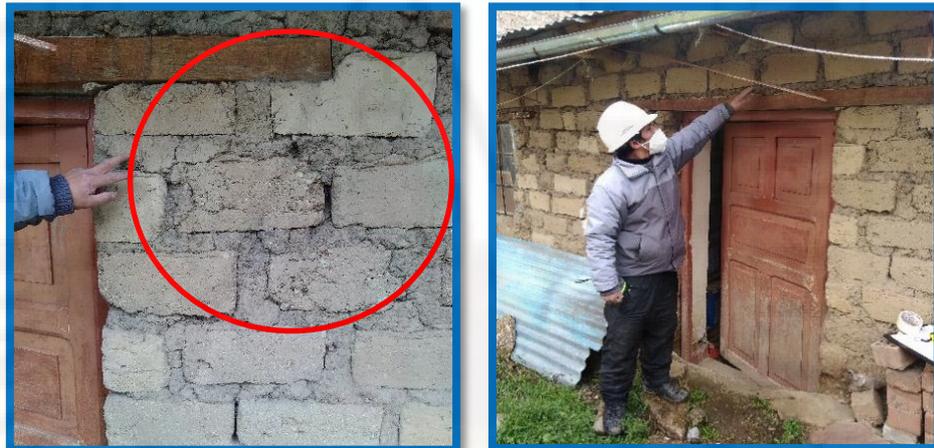
Figura 30

Al realizar la inspección visual los muros presentan agrietamientos de 2 a 3 mm de grosor. Así mismo las unidades de adobe no son

Las Juntas son mayores a 2 cm y el mortero es de mala Calidad.

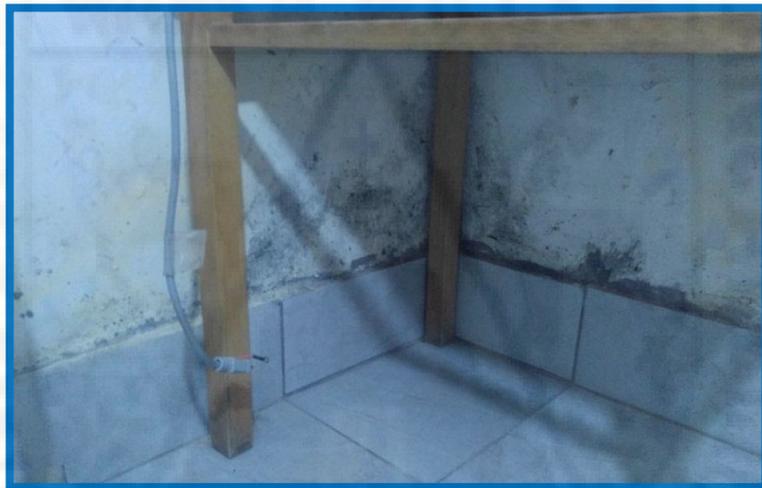
Figura 32

El pintado se desprende del muro por la Humedad.

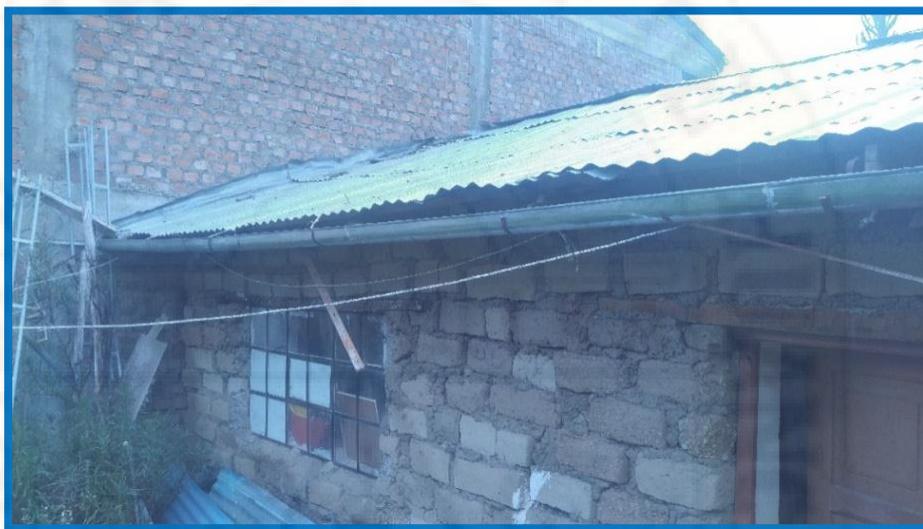
Figura 34

Presenta una cubierta ligera y flexible construidos por vigas de madera, troncos y planchas onduladas de zinc (calamina), toda la cubierta se encuentra deteriorado por la lluvia, sol, vientos, granizo y otros fenómenos naturales.

Las Calaminas están desclavadas por la Fuerza del Viento.

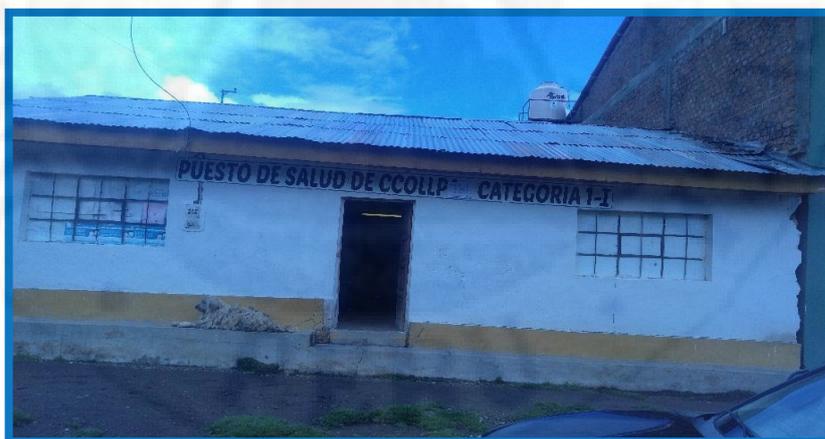
Figura 35

Cubierta de Calamina en malas Condiciones.

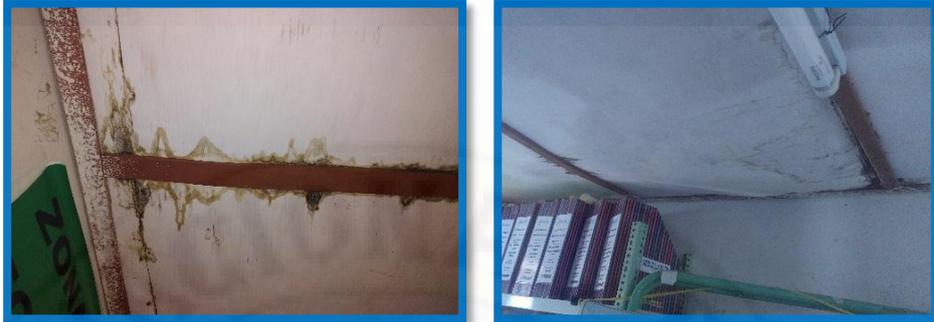
Figura 36

Los Triplays de los ambientes están en condiciones malas.

Los cielorrasos son vulnerables a las vibraciones estas pueden desprenderse ante un movimiento sísmico.

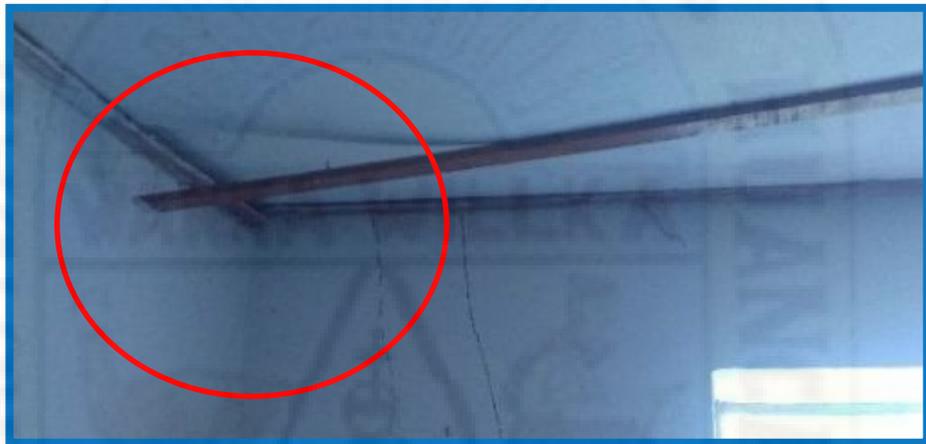
Figura 37

Las Tapajuntas están desclavados.

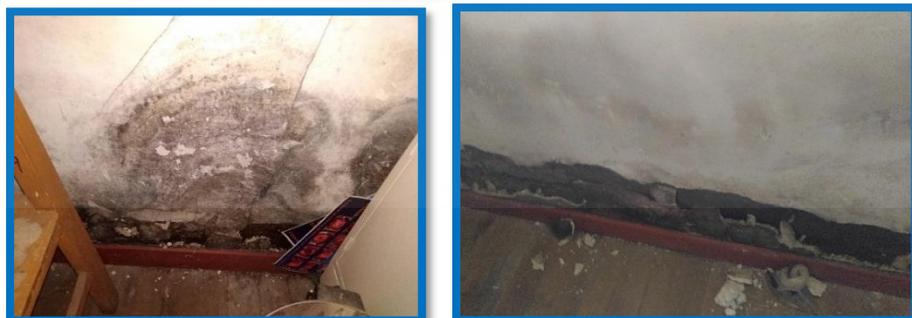
Figura 38

Los Revestimientos se desprenden por la Humedad.

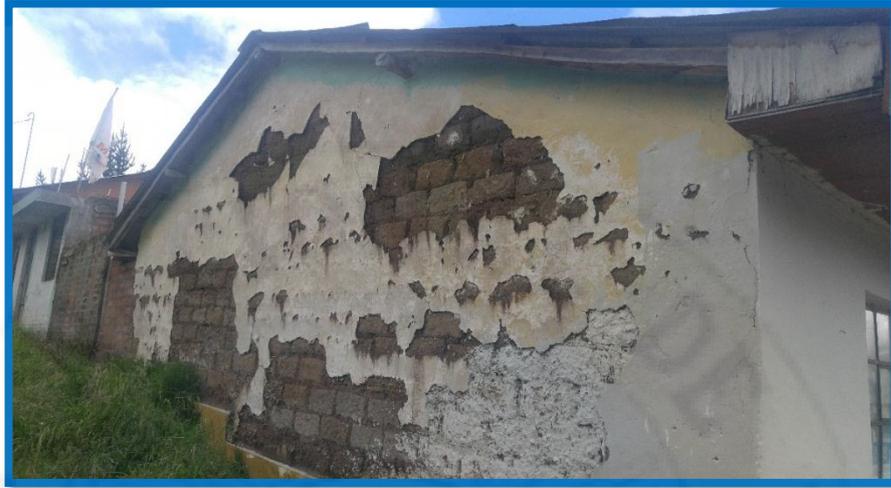
Figura 39

Recubrimiento del exterior de yeso se desprende de los muros.

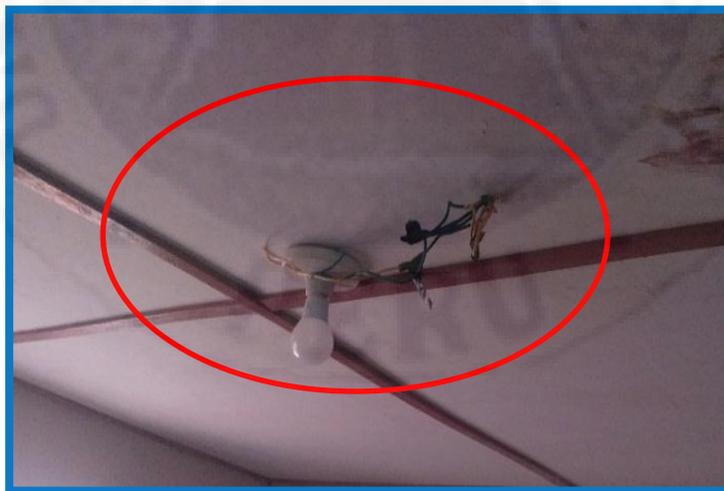
Figura 40

Mala Instalación de los cables de Energía.

Los interruptores y tomacorrientes en su mayoría están malogrados y no funcionan.

Teniendo en cuenta que el agua es uno de los mejores conductores de la electricidad, estas generan cortocircuitos que malogran a los equipos.

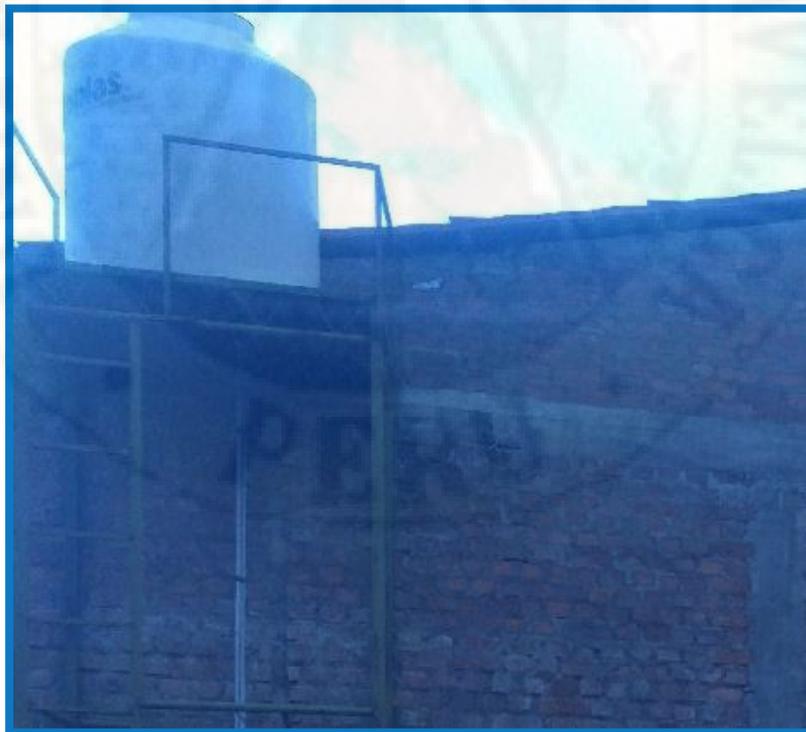
Figura 41

El puesto de salud cuenta con un tanque de agua de polietileno de 1100 litros que abastece al personal de salud y a los usuarios que necesitan el servicio, los accesorios internos de los servicios higiénicos y lavaderos quirúrgicos se encuentran deteriorados por falta de mantenimiento.

La base del Tanque de agua no es Estable.

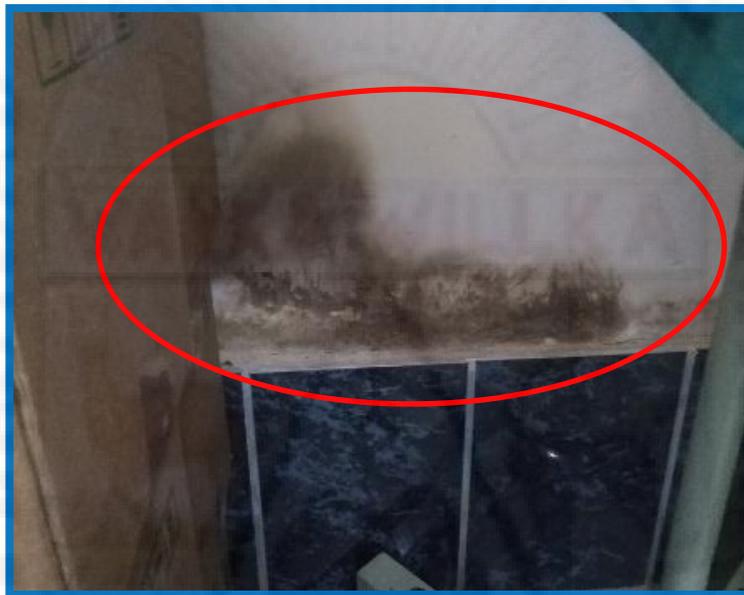
Figura 44

La Humedad de la Cimentación asciende a los muros.

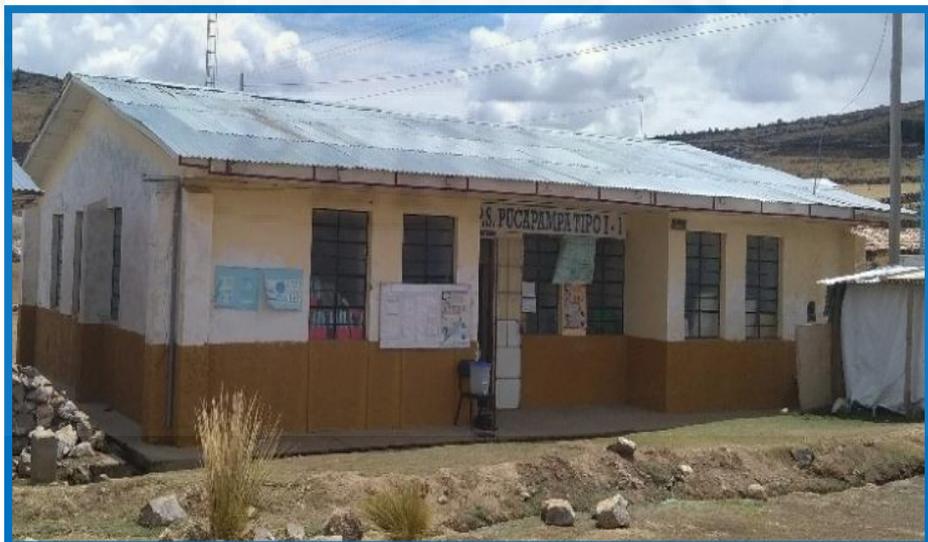
Figura 48

La estructura presenta una cubierta de vigas de madera y calaminas en estado de deterioro por su antigüedad, por las inclemencias del clima (lluvia, sol, granizo y otros fenómenos naturales) y por falta de mantenimiento. Por lo tanto, se asignó con la calificación de **D**.

La edificación cuenta con una cubierta de vigas de madera, cuartones y calaminas (planchas onduladas de zinc), estas se encuentran deteriorados por las lluvias, heladas, vientos, granizos, sol y otros fenómenos naturales que incrementan el rápido deterioro de la cubierta.

Cubierta de Calamina en malas Condiciones.

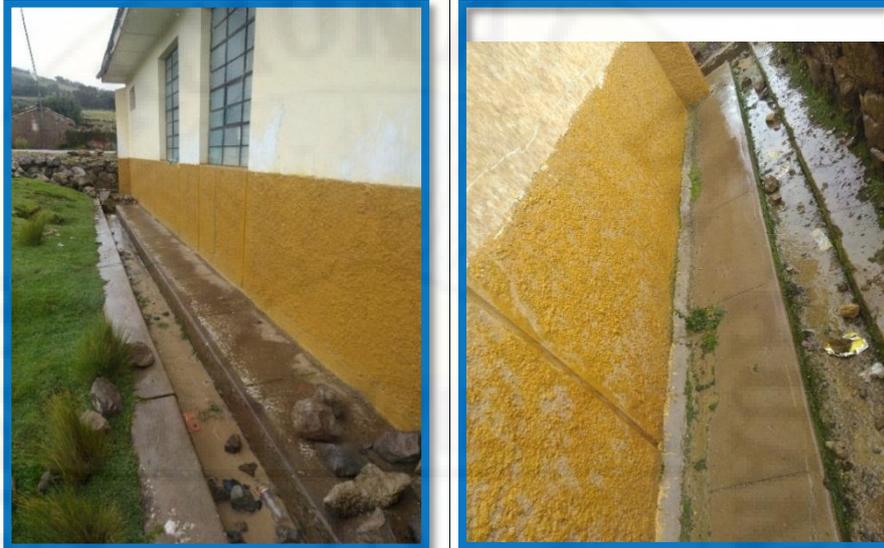
Figura 49

La cubierta no presenta un sistema de drenaje pluvial (canaleta), para conducir el agua a lugares que no afectan a los zócalos del establecimiento.

La Cubierta no tiene un Sistema de Drenaje Pluvial.

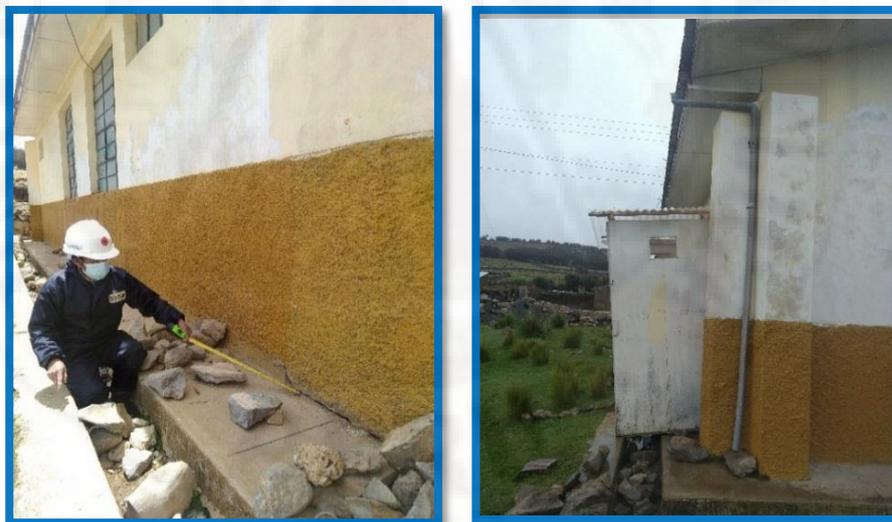
Figura 50

Las Cunetas están obstruidas por Piedras.

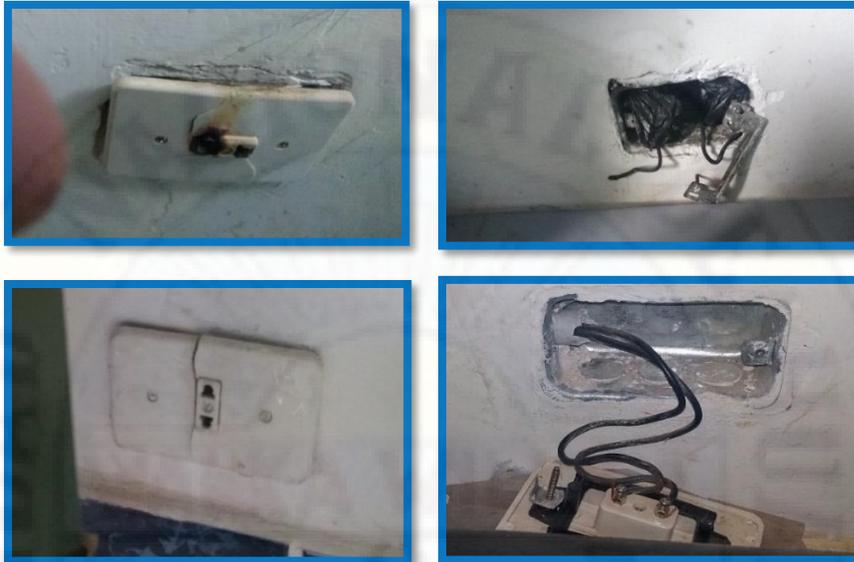
Figura 55

Los Tomacorrientes se encuentran Quemados.

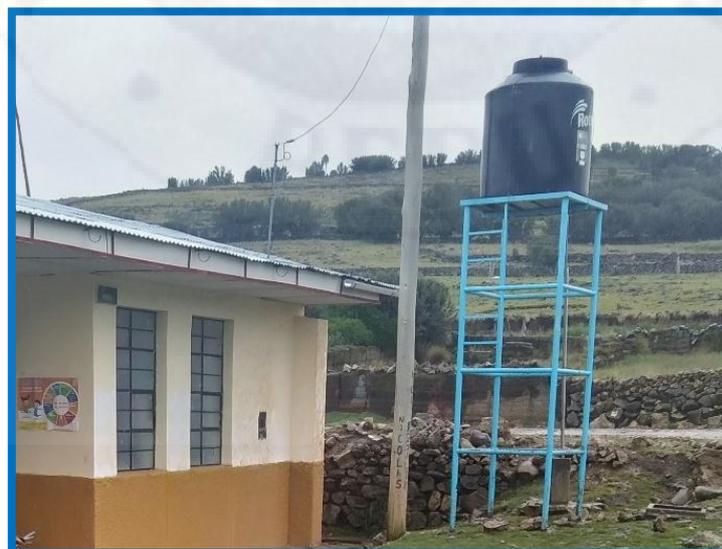
Figura 56

Tanque de Polietileno.

El soporte de la base del tanque de polietileno de agua no tiene la estabilidad requerida porque las constantes lluvias han generado oxidaciones en dicha base.

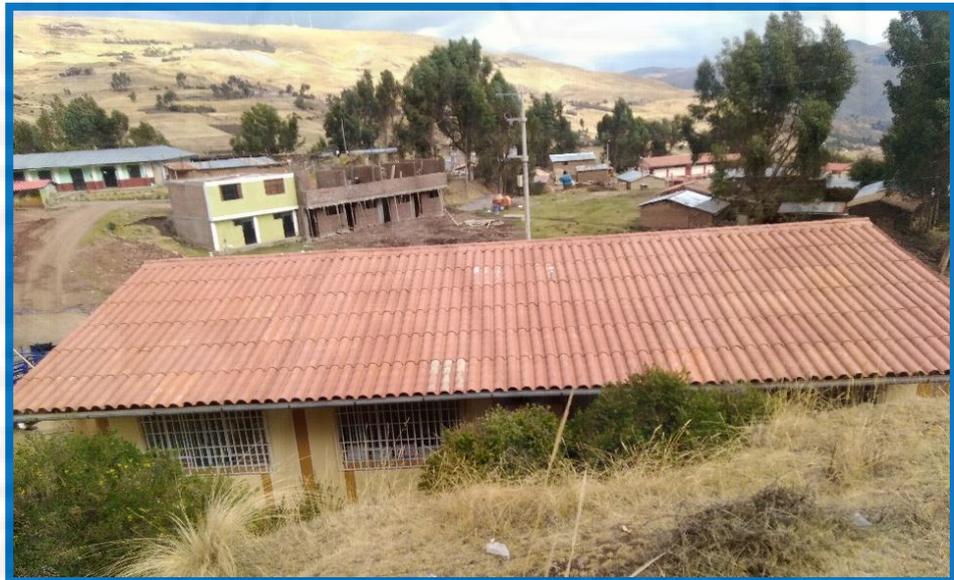
Figura 59

La cubierta se encuentra debidamente sujetadas a las vigas de concreto, es de material liviano (eternit), presenta desnivel y deterioro en algunas unidades. Por lo tanto, se asignó con una calificación de **B**.

Cubierta de Eternit en condición Regular.

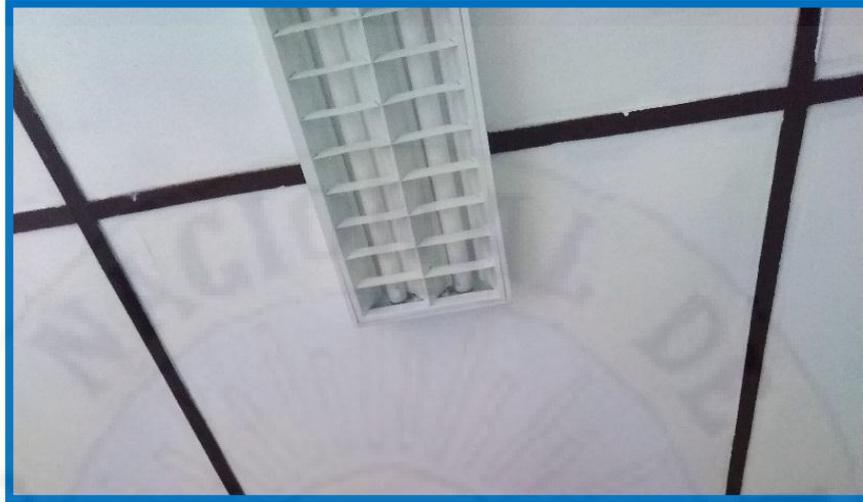
Los cielorrasos del establecimiento están contruidos con cuartones de 2x2 y 2x3 pulgadas, planchas de triplay y tapajuntas, estas se encuentran en condiciones buenas.

Figura 60
Cielorraso en buenas Condiciones.

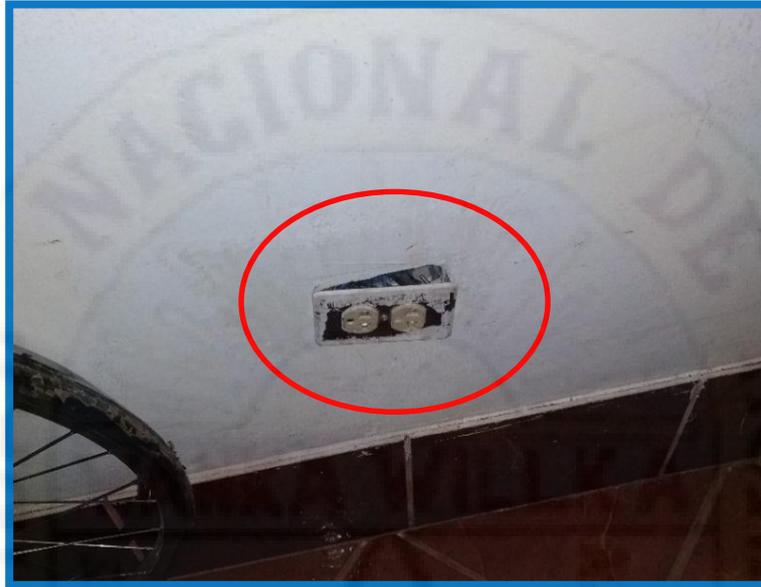
Figura 66

Tomacorriente sin tornillos de Seguridad.

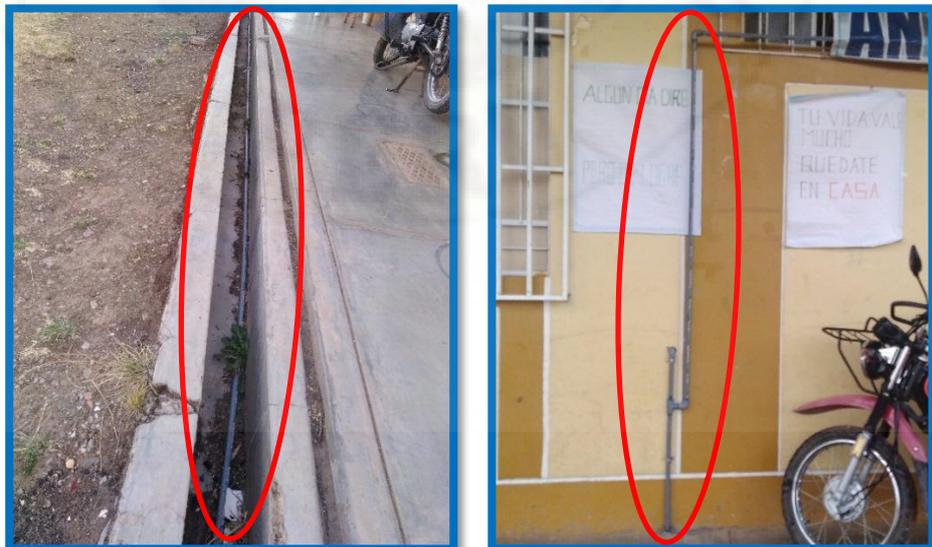
Figura 67

Las instalaciones de tubería de agua se encuentran malogrados, por esta razón realizaron una instalación externa que no cuenta con protección, estas pueden sufrir rupturas y pueden dejar sin servicio al establecimiento.

Tuberías de agua Externas sin Protección.

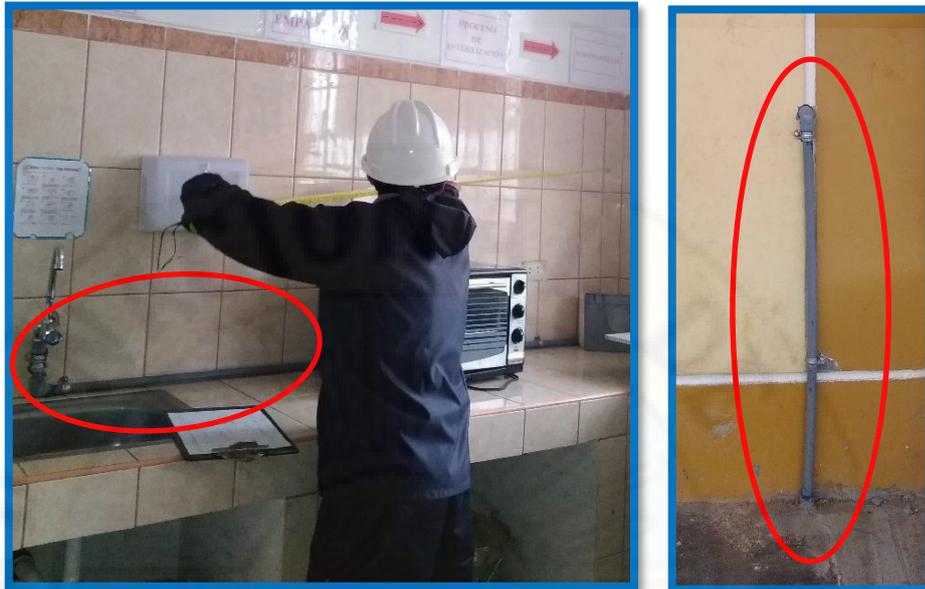
Figura 68

Instalaciones externas de Tubería de agua.

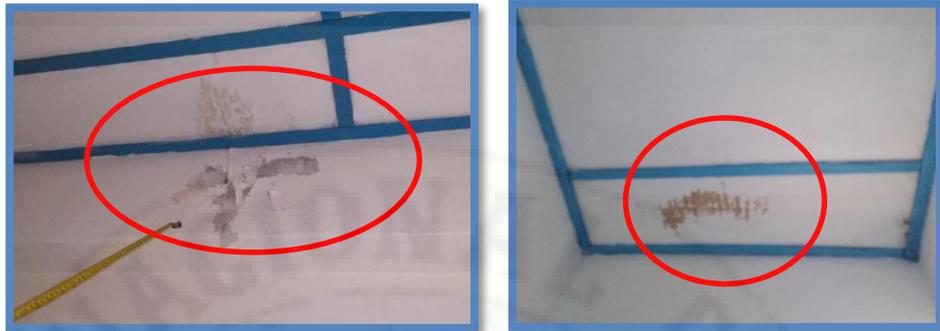
Figura 75

El Cielorraso y la Viga se encuentra afectados por la humedad.

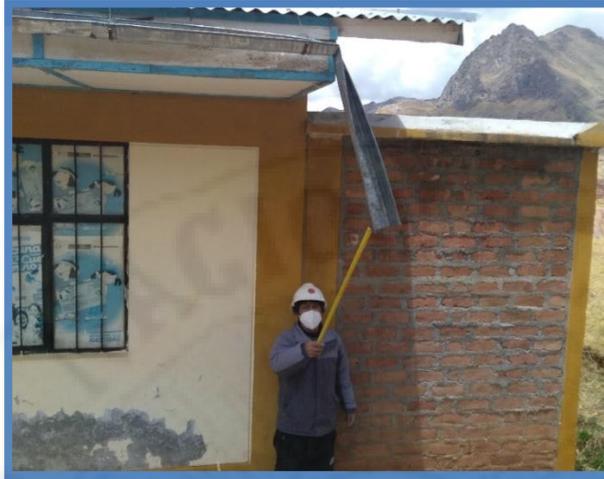
Figura 79

Las Canaletas no tienen Bajantes de agua.

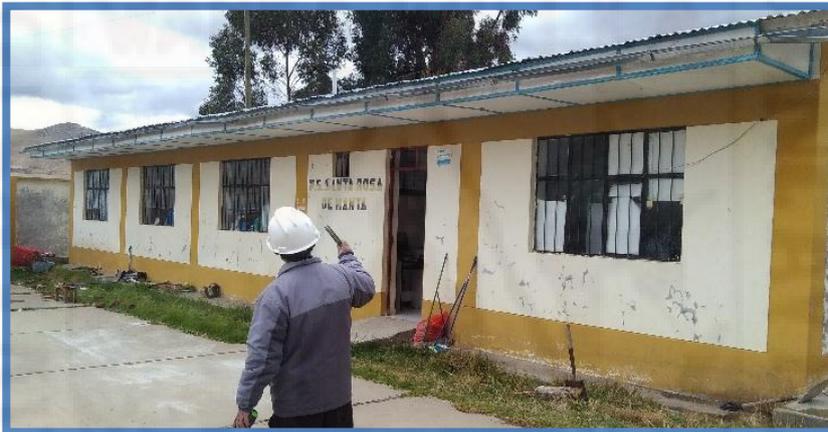
Figura 80

Canaletas en malas condiciones.

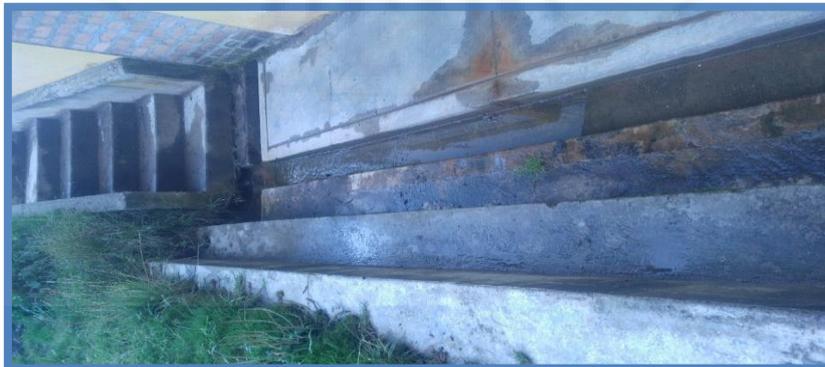
Figura 81

Las cunetas no tienen el ancho, la altura ni la pendiente requerida para conducir el agua.

La Cuneta no tiene la pendiente requerida para conducir el agua.

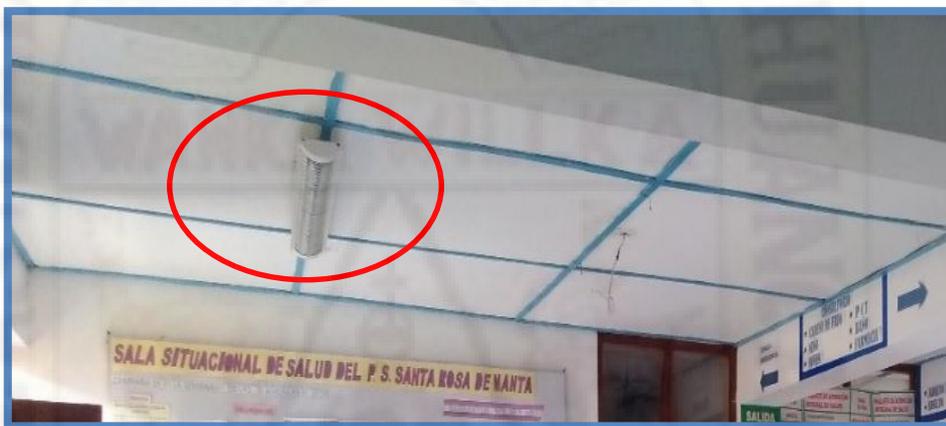
Figura 82

La Luminaria del pasadizo está quemada.

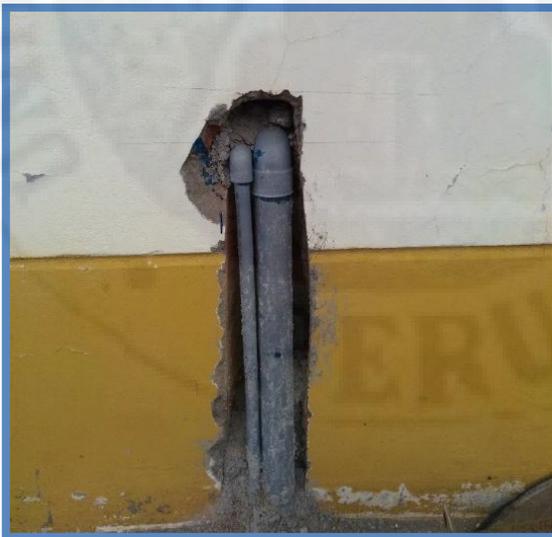
Figura 85

Instalaciones no están cubiertas con Mortero de Cemento

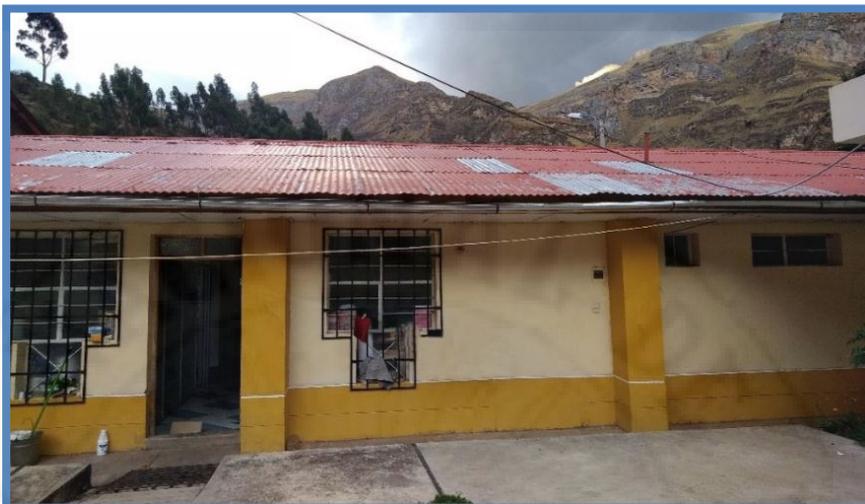
Figura 92

La edificación presenta una cubierta con vigas de madera, tijerales y planchas onduladas de zinc, estas se encuentran en proceso de deterioro por ser muy antigua, la falta de mantenimiento y las inclemencias del clima, son otros factores que afectan a la cubierta.

Cubierta de Calamina en malas condiciones.

El techo presenta un sistema de drenaje pluvial con pendiente no recomendable, porque cuando cae granizada esta se acumula y rebalsa el agua afectando a los muros.

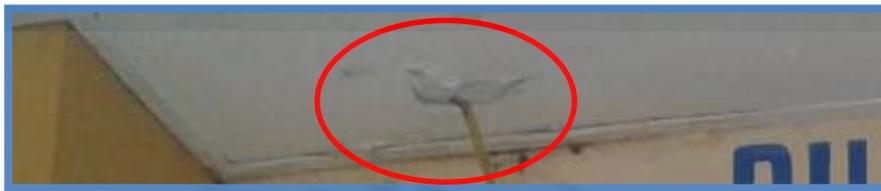
Figura 94

Los Cielorrasos están deteriorados por la Humedad.

Deterioro del Cielorraso por falta de Mantenimiento.

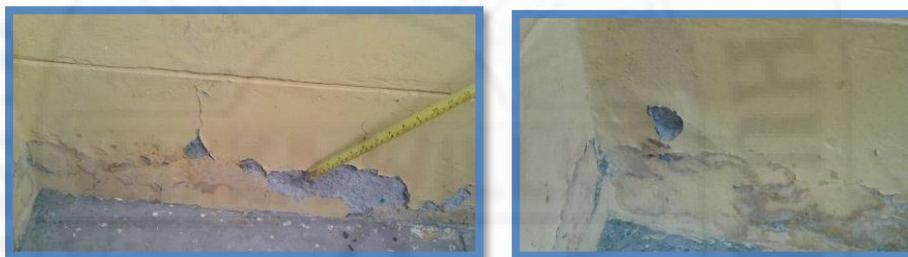
Figura 95

Los acabados externos se desprenden de las paredes por la antigüedad de la construcción y por el fenómeno de la erosión.

Desprendimiento de Recubrimiento de los muros externos

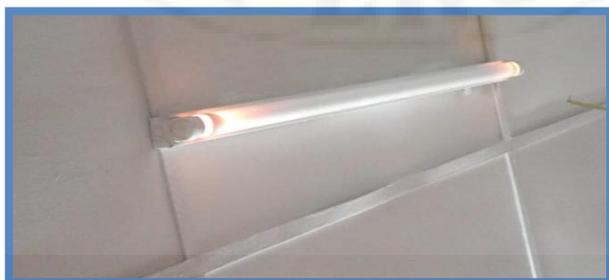
Figura 96

Las instalaciones eléctricas de la edificación se encuentran en regular condición, tomacorrientes e interruptores presentan deterioro y requieren su cambio.

Luminarias de baja Potencia.

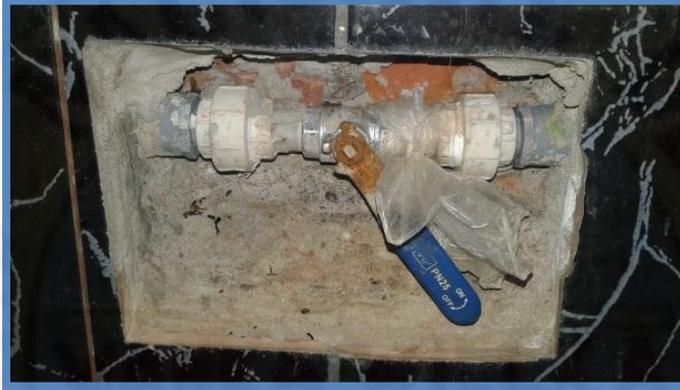
Figura 97

Los servicios higiénicos de la casa materna no son utilizados, porque la doble rosca que está empalmado a la llave de paso se encuentra averiado y escapa mucha agua.

La doble Rosca y la llave de paso se encuentra malogrados.

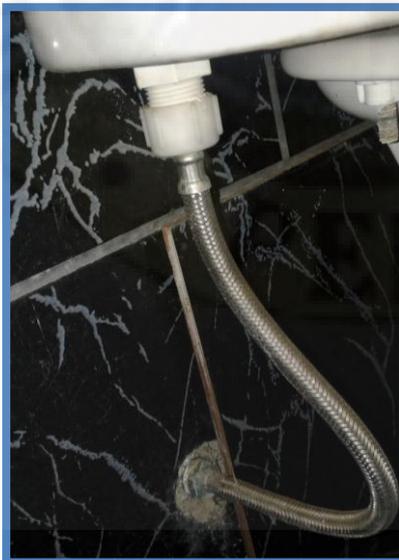
Figura 98

Así mismo se observó que por la manguera flexible de acero inoxidable hay fuga de agua y requiere un cambio.

Fuga de agua por manguera flexible de Acero Inoxidable.

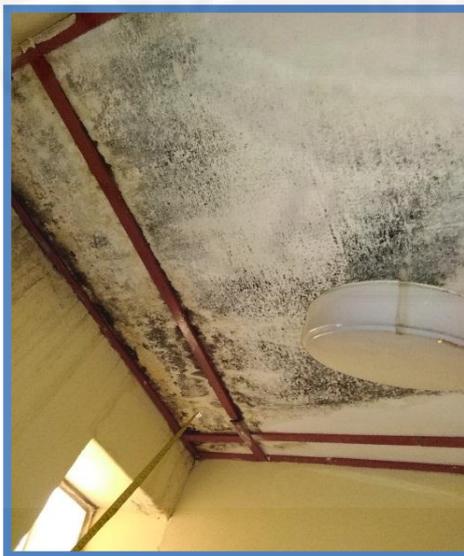
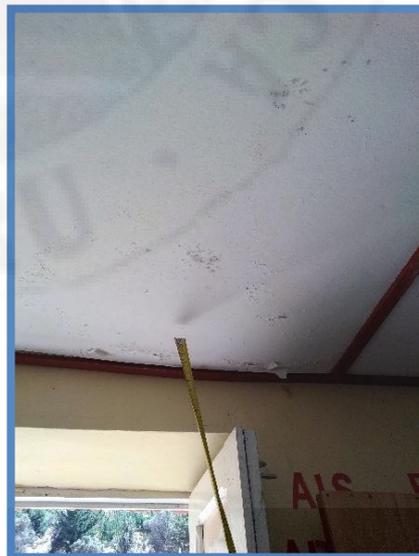
Figura 105

Los cielorrasos están armados con cuarterones de 2 x 2 pulgadas, con planchas de triplay y tapajuntas, estas se encuentran en proceso de deterioro, por ejemplo el cielorraso del SS.HH presenta mucha humedad y hongos por filtración de agua.

Cielorraso hongueados por la humedad.

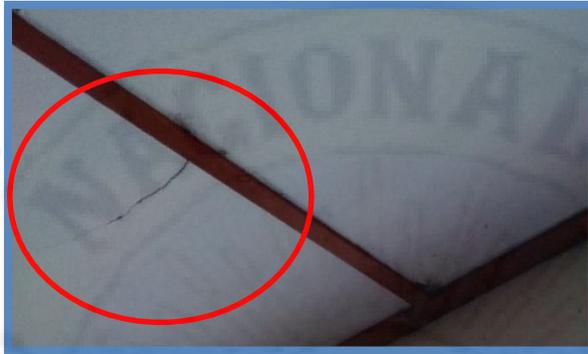
Figura 106

Los triplay utilizados en el cielorraso no son de buena calidad, porque presentan grietas en sus bordes.

Triplay presenta Agrietamiento de 3 mm de grosor.

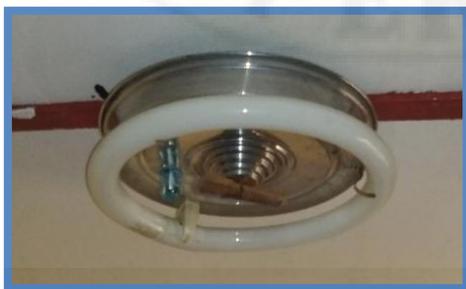
Figura 107

Algunas Luminarias se encuentra quemadas

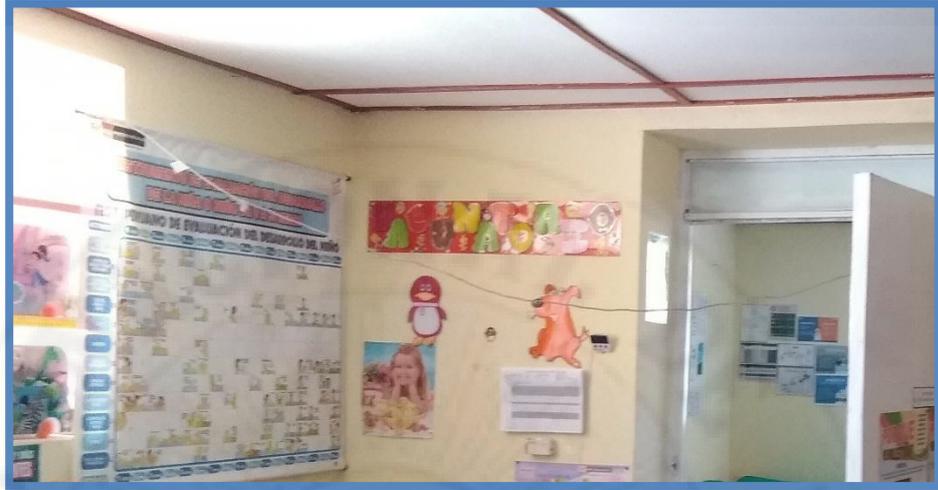
Figura 108

El cableado de internet está expuesta al aire libre, estas deben ser conducidas mediante canaletas empotradas en el muro.

Cables de Internet expuesta al aire libre.

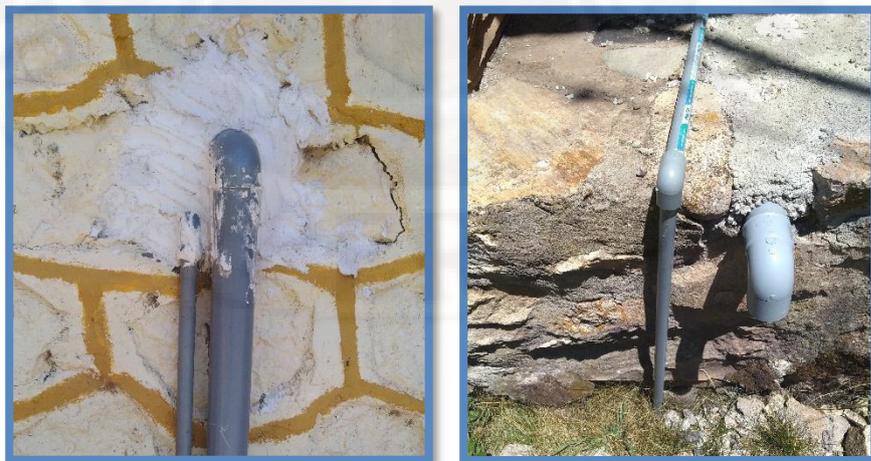
Figura 109

Instalación de Tubería de agua por exterior.

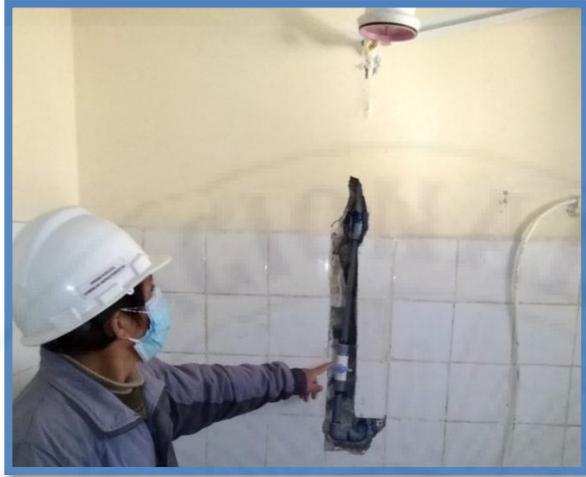
Figura 110

Al realizar la reinstalación de agua para la ducha, no se terminó con el recubrimiento para proteger la tubería.

Falta Recubrimiento a la Reinstalación de agua en la ducha.

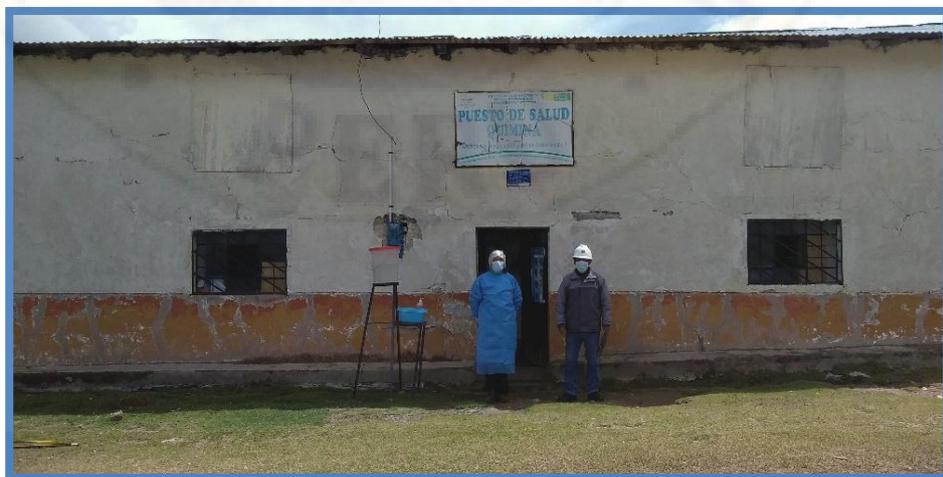
Figura 115

La edificación cuenta con una cubierta de vigas de madera, troncos, cuarterones de 2x3, 2x2 pulgadas y planchas onduladas de zinc que se encuentran deteriorados por su antigüedad, las inclemencias del clima que caracteriza a la zona es otro factor que deteriora rápidamente la cubierta de la estructura.

Cubierta de Calamina en malas Condiciones.

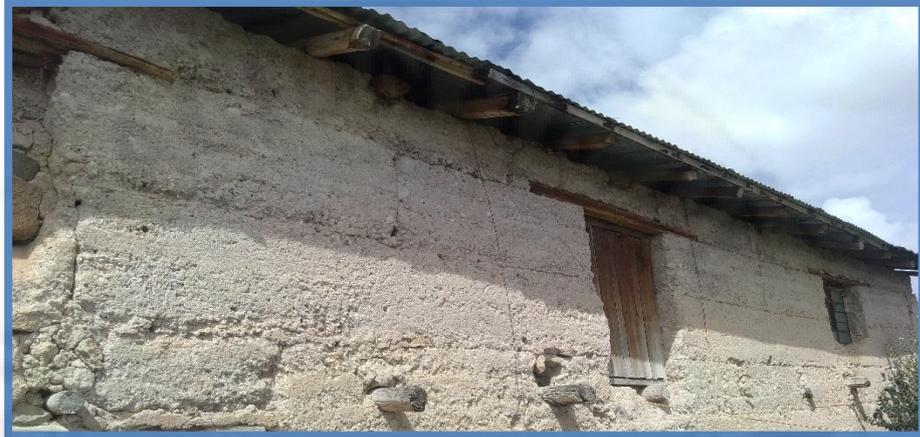
Figura 116

La cubierta no presenta un sistema de drenaje pluvial, lo cual genera humedad en las partes inferiores de los muros.

La Cubierta no presenta drenaje Pluvial.

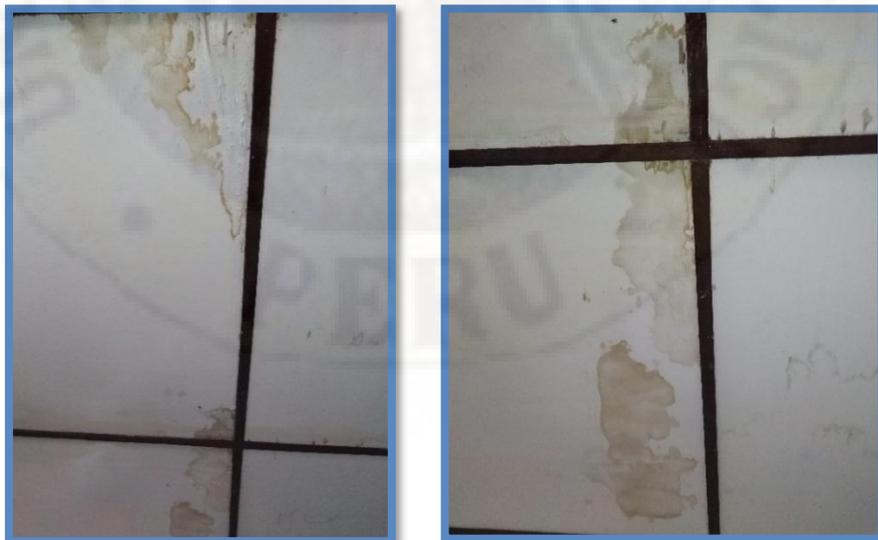
Figura 117

Los Cielorrasos presentan mucha Humedad.

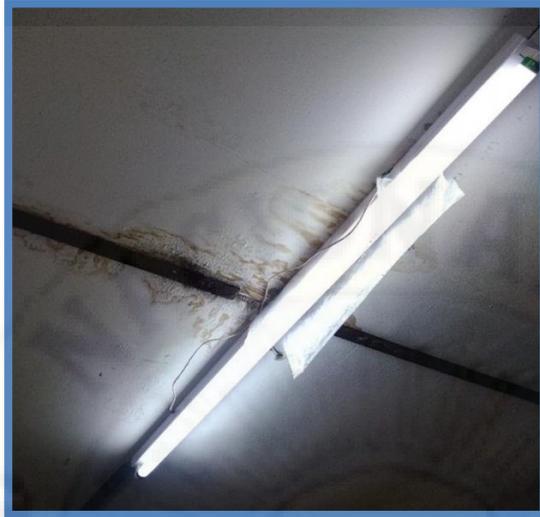
Figura 118

Los cielorrasos presentan mucha humedad afectando a las luminarias y que estas son protegidas con plásticos para evitar cortocircuito.

Luminarias son protegidos con Plásticos.

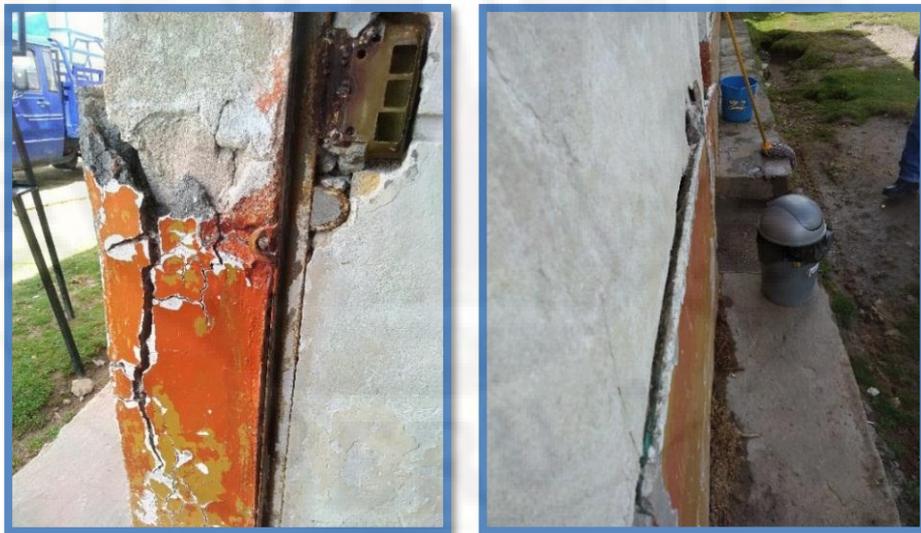
Figura 119

Los revestimientos externos de yeso y cemento se desprenden de los muros por ser muy antigua la construcción, por falta de mantenimiento y por la humedad que presenta.

Desprendimiento de Recubrimiento de los muros.

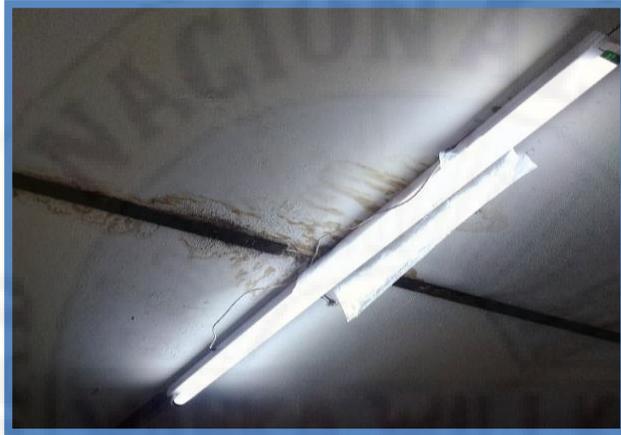
Las luminarias presentan instalaciones eléctricas domésticas y son de baja potencia, que no permite visualizar con claridad al personal de salud para que realicen las atenciones médicas.

Figura 120
Luminarias de baja Potencia.

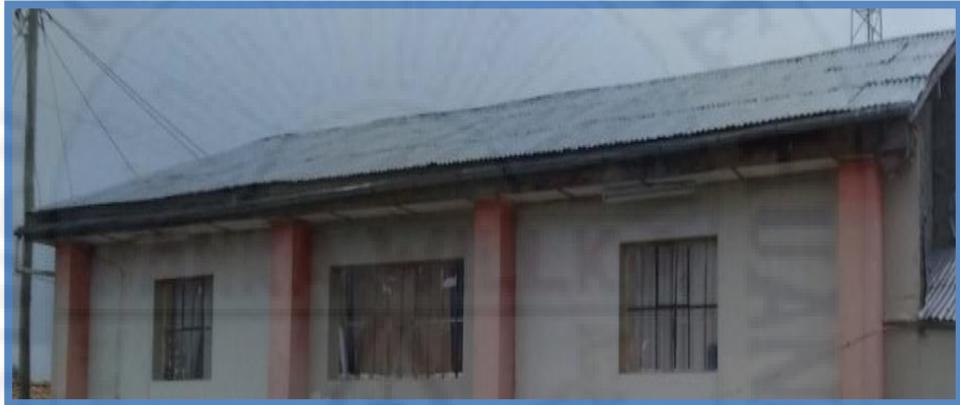
Figura 125

La cubierta del establecimiento es liviano y flexible construido por vigas de madera, cuarterones, troncos y planchas onduladas de zinc (calaminas) estas se encuentran en deterioro por la antigüedad de la construcción, por las inclemencias del clima y por falta de mantenimiento.

Cubierta de Calamina en malas condiciones.

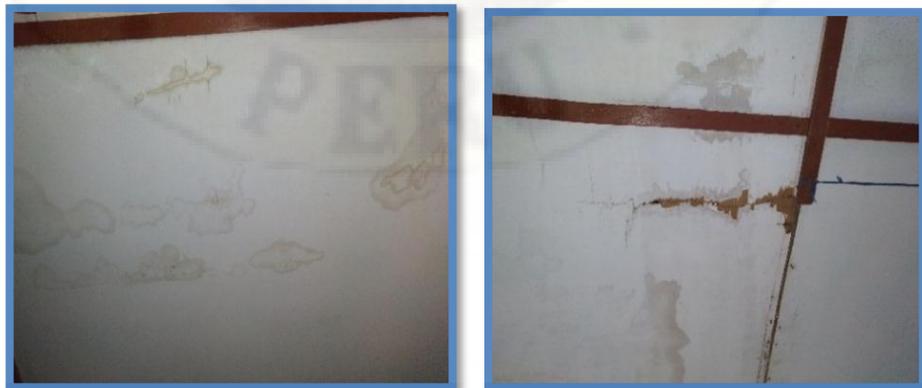
Figura 126

El cielorraso del establecimiento se encuentra en malas condiciones, los triplay presentan deterioro a causa de la humedad, las tapajuntas están desclavadas.

Los Cielorrasos de algunos Servicios están en condiciones malas.

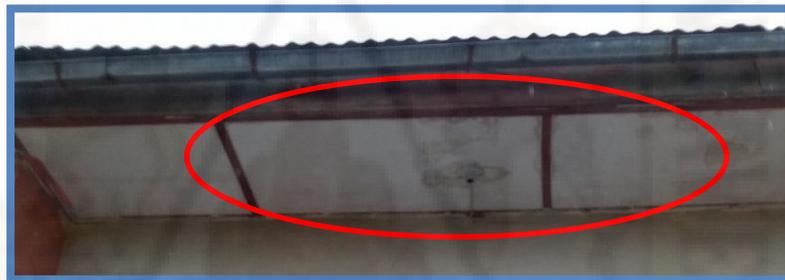
Figura 128

Los Cielorrasos externos se encuentran deteriorados.

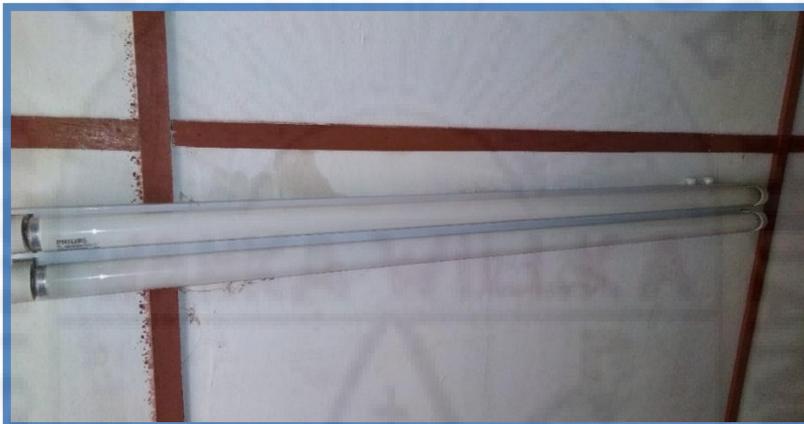
Figura 130

Luminarias del Servicio de Tópico y Emergencia no funcionan.

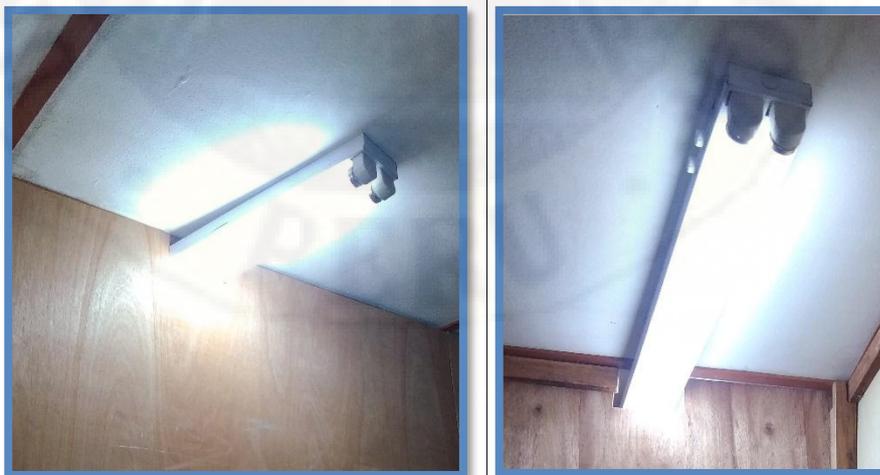
Figura 131

En el servicio de farmacia y cadena de frio se observó que las luminarias son compartidas en dichos ambientes.

Los servicios de Cadena de Frio y Farmacia Comparten las Luminarias.

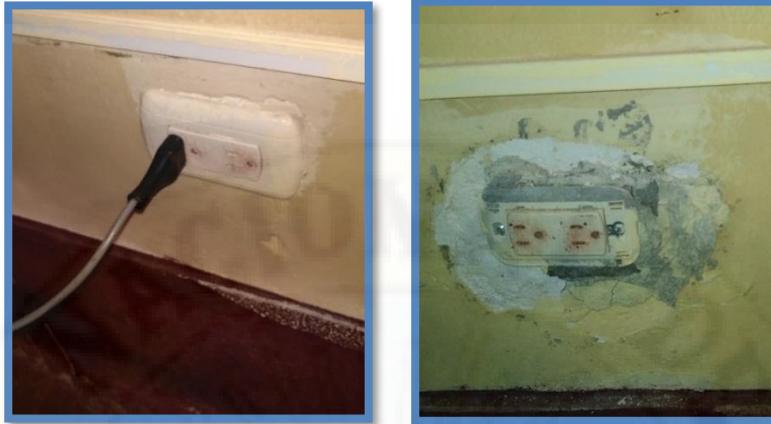
La mayoría de tomacorrientes se encuentran malogrados a consecuencia de cortocircuitos.

Figura 132
Tomacorrientes malogrados.

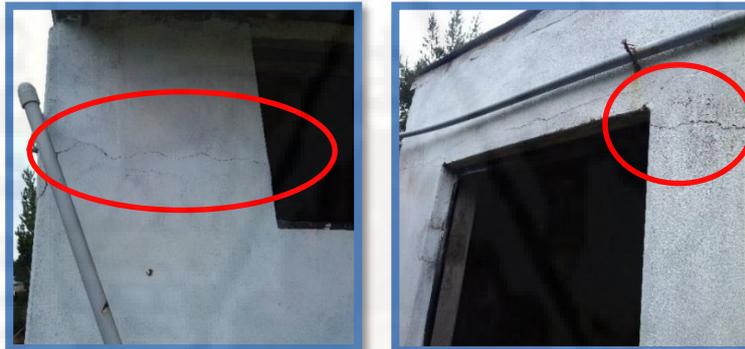
Figura 135

Los Recubrimientos del SS.HH se encuentran en deterioro
