UNIVERSIDAD NACIONAL DE HUANCAVELICA

TESIS

**“VULNERABILIDAD SÍSMICA DE LAS IPRESS DE
LA RED DE SALUD DE HUANCAVELICA”**

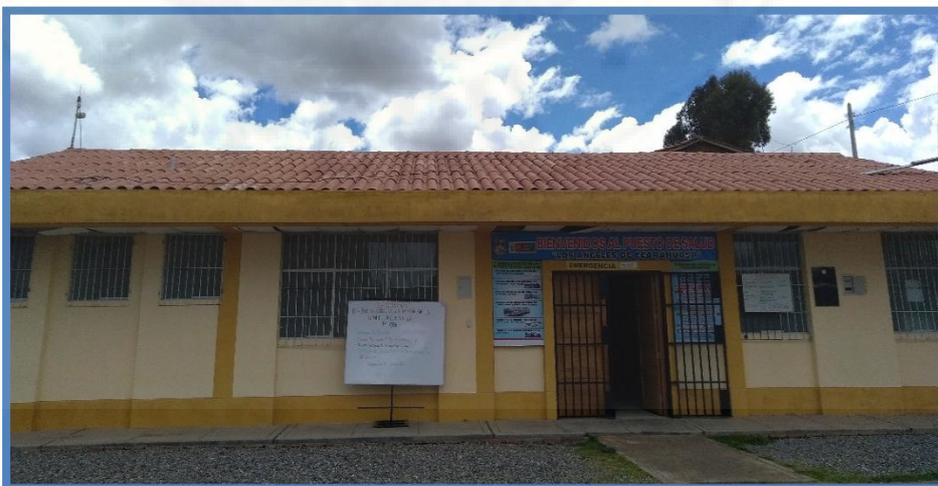
Figura 138

Cubierta del Puesto de Salud.

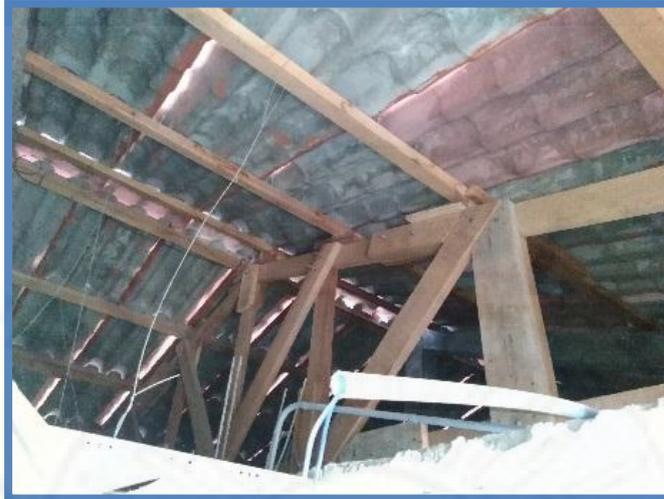
Figura 139

Planchas de Eternits mal encajadas.

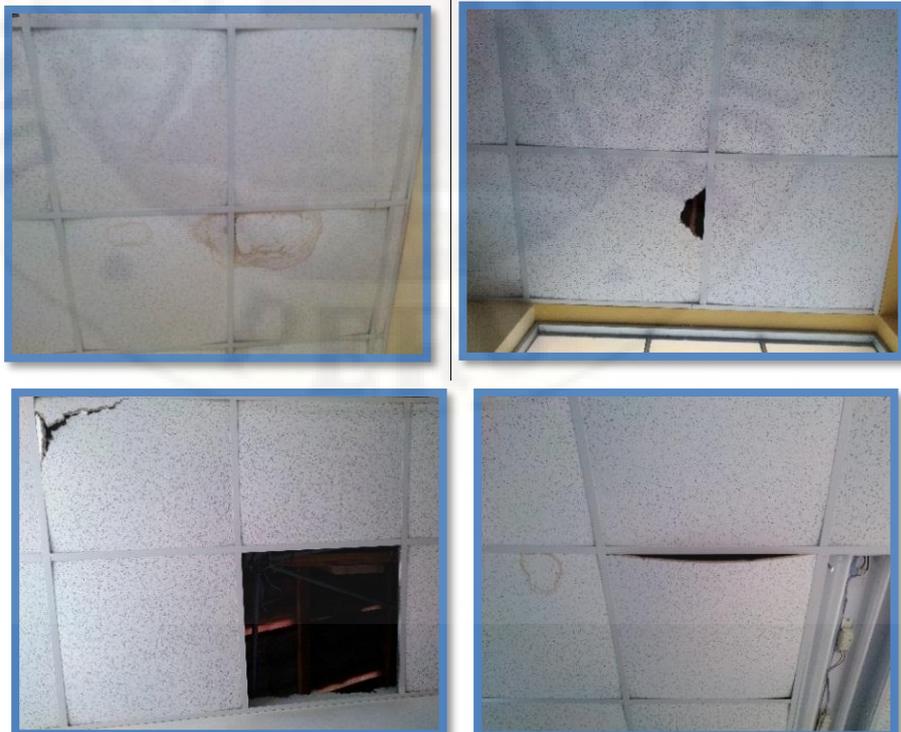
Figura 140

Cielorraso de Baldosa en malas condiciones.

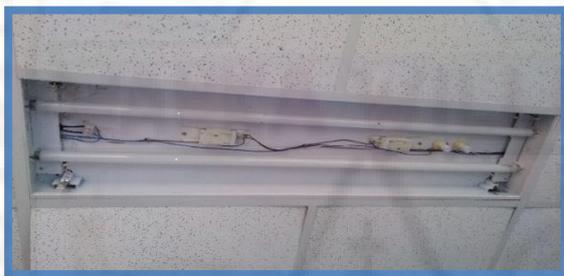
Figura 143

Las luminarias no presentan Cubiertas de protección.

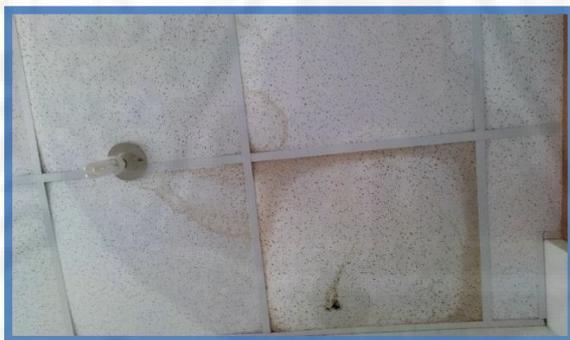
Figura 144

Las Baldosas están deterioradas por la Humedad.

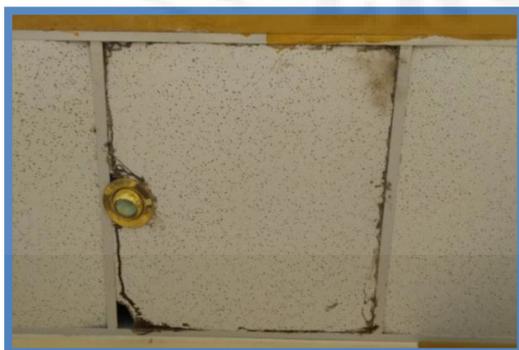
Figura 145

Las Baldosas de los corredores presentan deterioro.

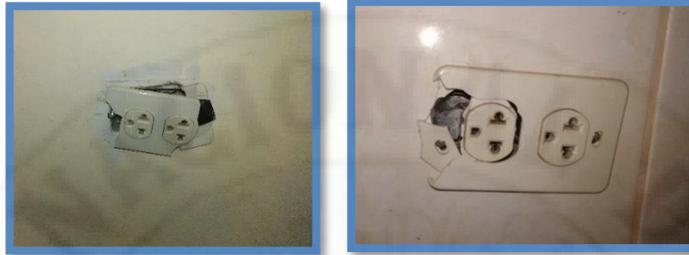
Figura 146

Se inspecciono que algunos tomacorrientes están quebrados y sin tornillos de seguridad, esto puede ocasionar cortocircuitos.

Los Tomacorrientes se encuentran en malas condiciones

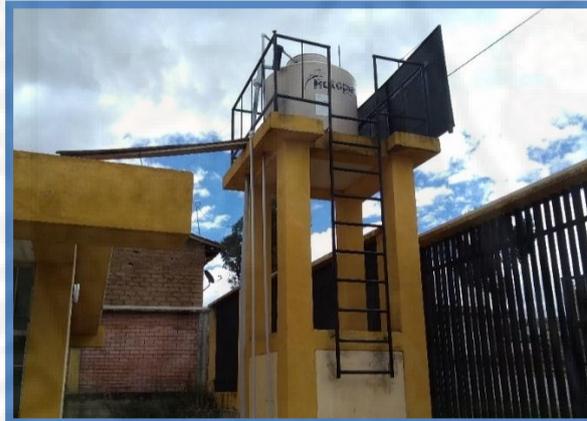
Figura 147

El Tanque de agua se encuentra en buenas condiciones.

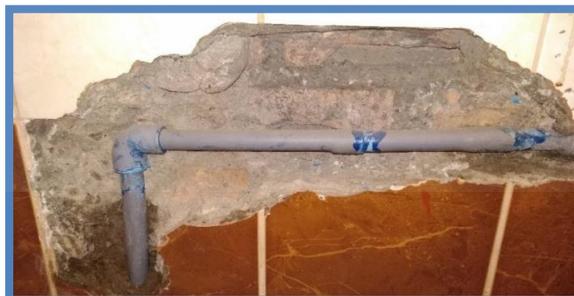
Figura 148

En el servicio higiénico se ha reinstalado la tubería de agua, pero falta su recubrimiento.

Las Reinstalaciones de agua de los SS.HH faltan recubrir.

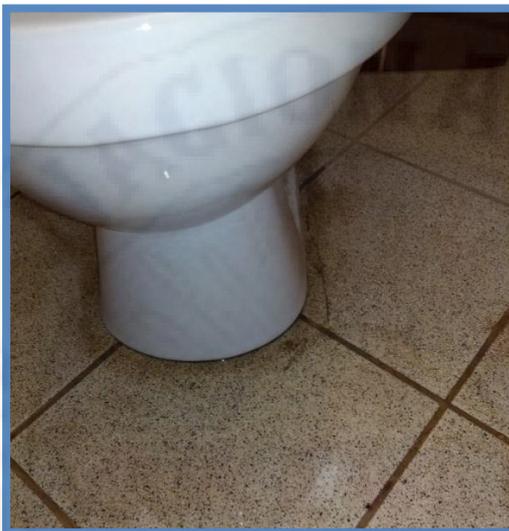
Figura 149

Se observó fuga de agua por la base de la taza del inodoro, lo cual requiere su mantenimiento.

Existe fuga de agua por la base de la Taza del Inodoro.

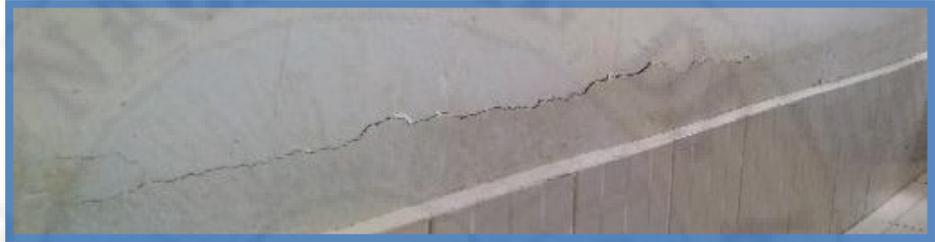
Figura 152

Los muros de la edificación presentan agrietamientos horizontales de 2 a 3 mm de grosor que ponen en riesgo al personal de salud y a los usuarios(as) que acuden a recibir atención médica.

Grieta Horizontal de 3 mm en muros.

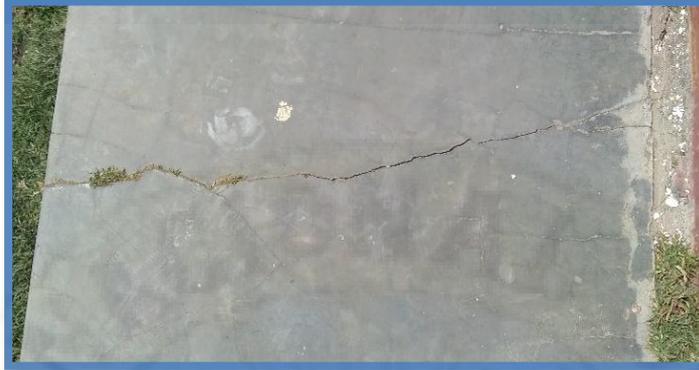
Figura 161

Las aceras presentan grietas que pueden ser por falta de compactación o estabilización del suelo, por utilizar materiales de mala calidad o mala dosificación de materiales.

Las aceras presentan grietas de hasta 3 mm grosor.

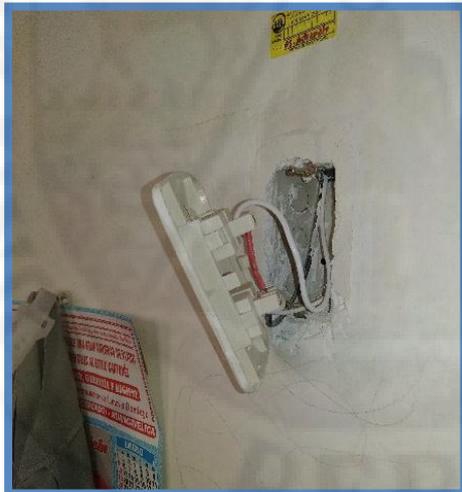
Figura 162

Los Interruptores se encuentran sueltas.

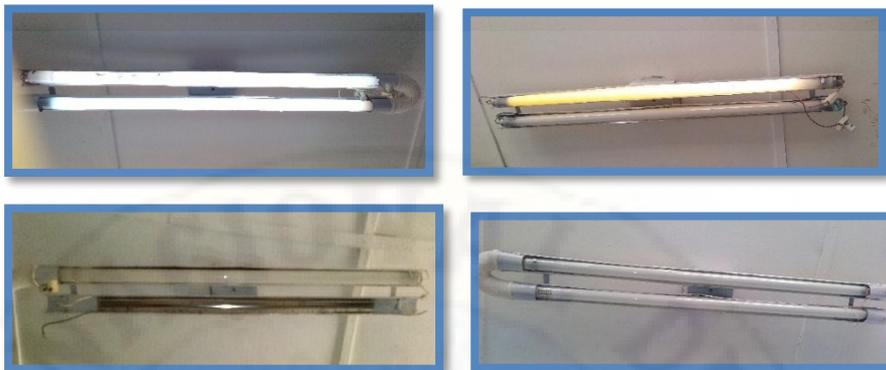
Figura 163

Las luminarias se encuentran quemadas y no están adecuadamente ancladas al cieloraso, si ocurriera un sismo de gran magnitud estas podrían caer y ocasionar una desgracia.

Fluorescentes se encuentran quemados.

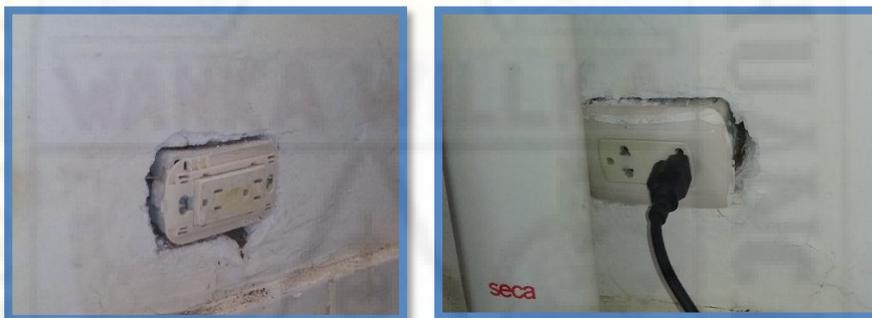
Figura 164

Los tomacorrientes se encuentran sueltas.

Tomacorrientes no están empotradas al muro.
